## Gutachten Nr. 10243

über den Verkehrs-/Marktwert gemäß § 194 BauGB des Grundstücks

**Fürstenauer Weg 6**

**13503 Berlin-Heiligensee (Bezirk Reinickendorf)**

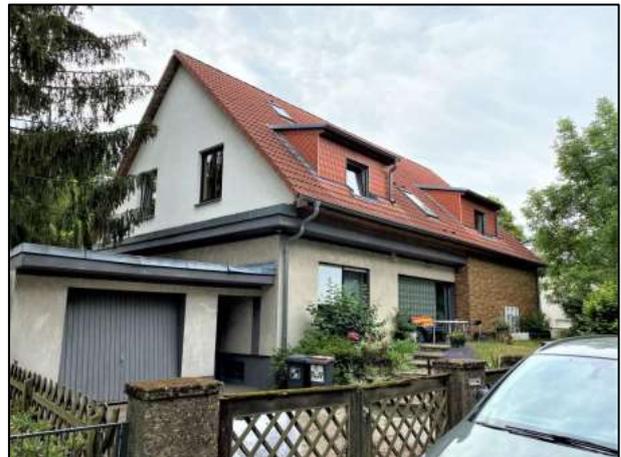
Einfamilienhaus mit Garagen-Anbau

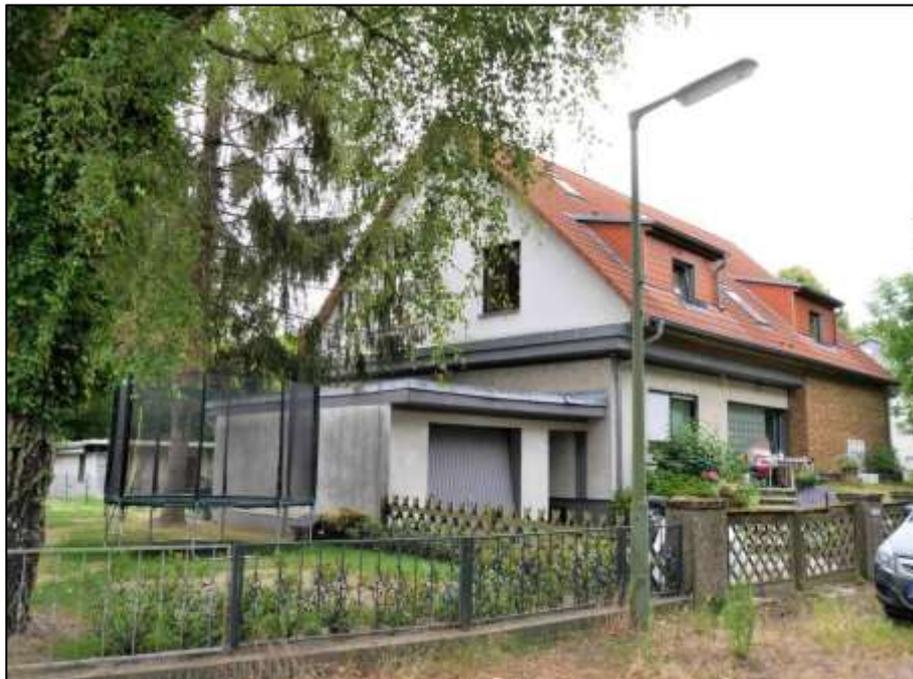
Blick aus dem Fürstenauer Weg nach Süden mit Lage des auf dem Grundstück Fürstenauer Weg 6 aufstehenden Einfamilienhauses nebst Garagen-Anbau im Vordergrund und in der nord-östlichen Grundstücksecke belegtem Massivschuppen (links im Bild)

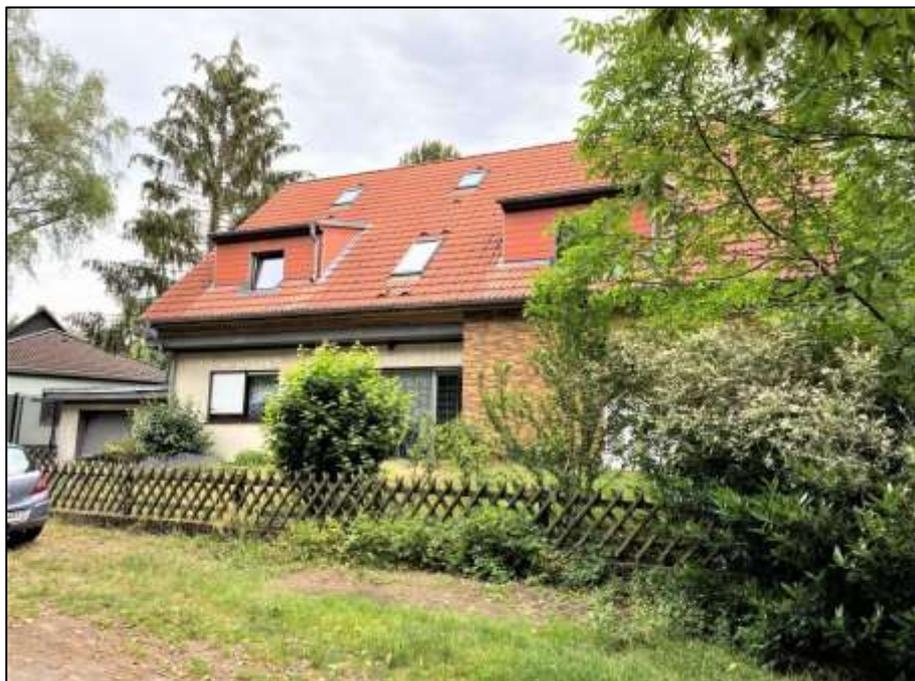
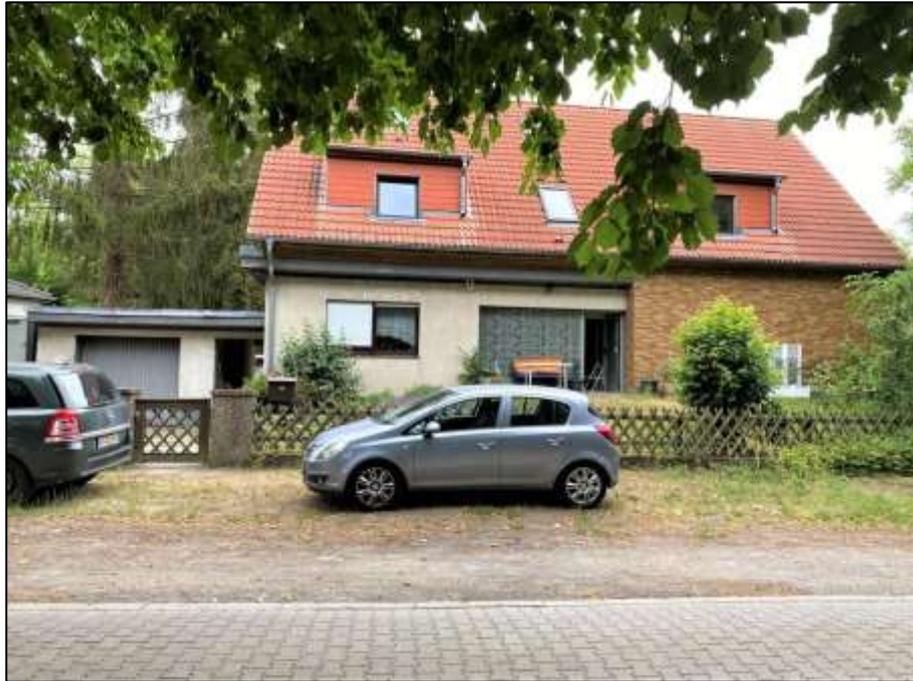
Blick aus dem Fürstenauer Weg nach Osten mit straßenseitiger Front des Grundstücks und des auf dem Grundstück Fürstenauer Weg 6 aufstehenden Einfamilienhauses nebst Garagen-Anbau links im Bild

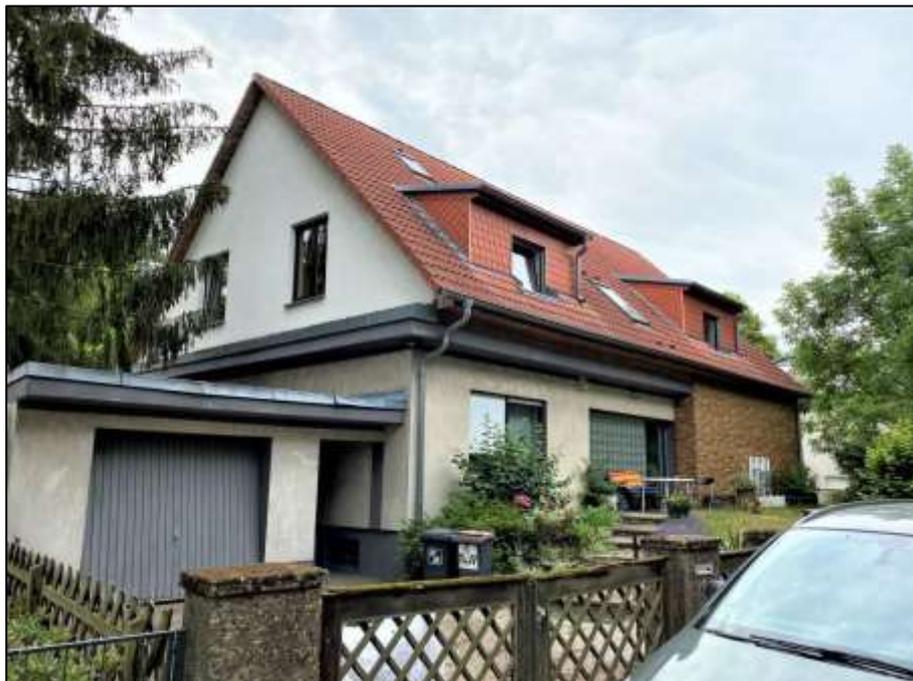
Blick aus dem Fürstenauer Weg nach Süd-Osten mit nördlicher Giebelseite und straßenseitiger Front des auf dem Grundstück Fürstenauer Weg 6 aufstehenden Einfamilienhauses nebst Garagen-Anbau links im Vordergrund

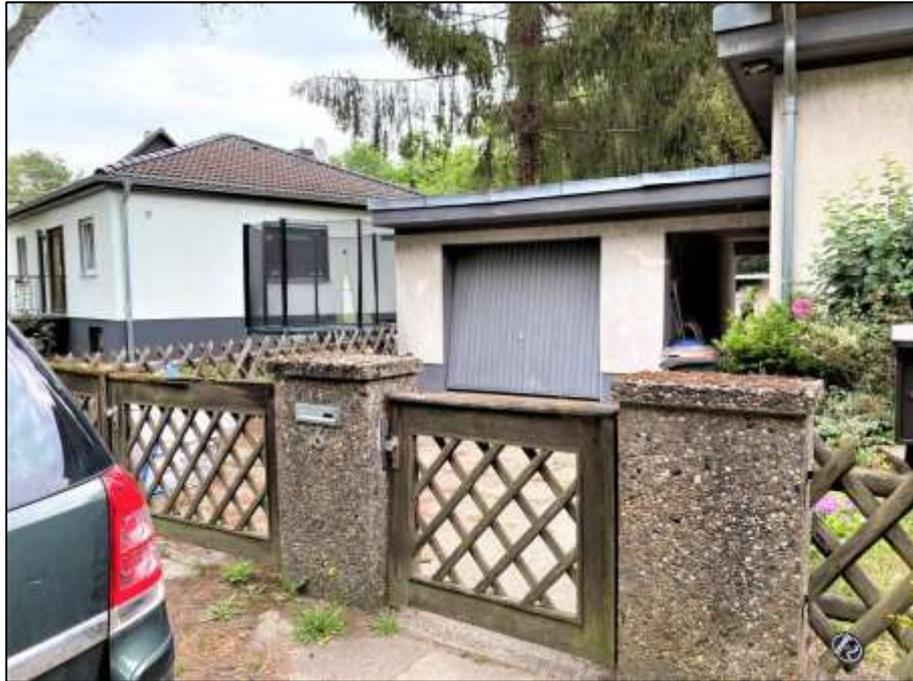
Blick über die straßenseitige Einfriedung mit Pforte und Doppelflügel-Toranlage der Garagenzufahrt sowie Garagen-Anbau mit Gebäudedurchgang im linken Bauwich des dem Grundstück Fürstenauer Weg 6 aufstehenden Einfamilienhauses

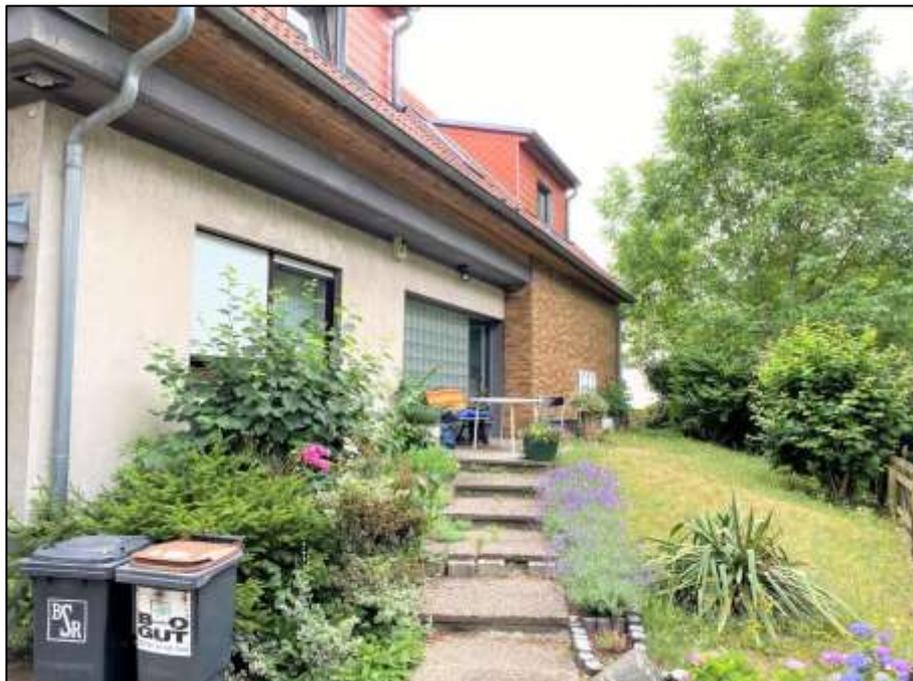
straßenseitiger Front des auf dem Grundstück Fürstenauer Weg 6 aufstehenden Einfamilienhauses mit davor belegener Differenzterasse zur Hauseingangstür

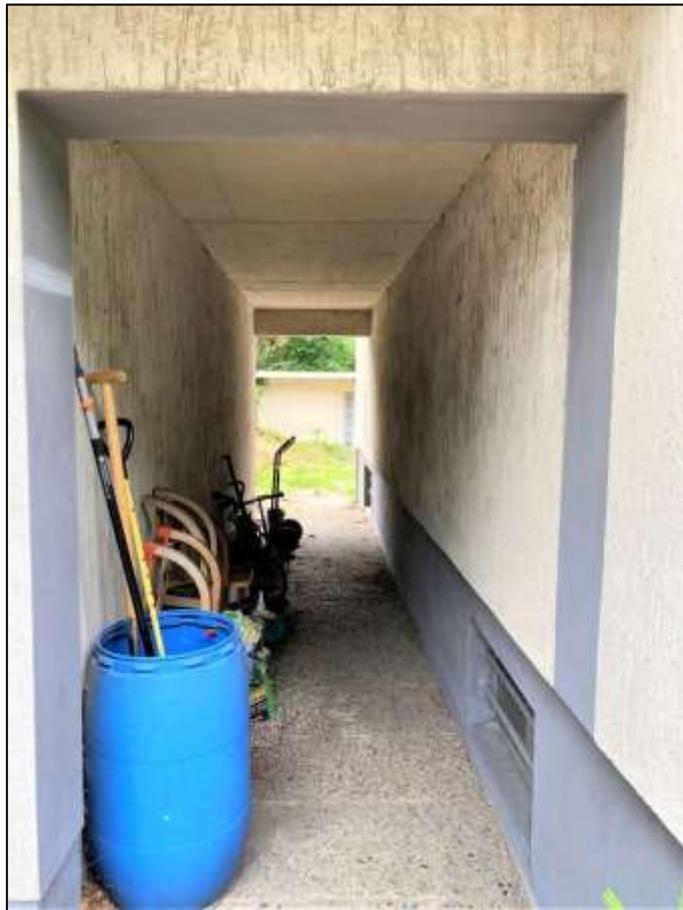
Gebäudedurchgang des Garagen-Anbaus vor der nördlichen Giebelseite des auf dem Grundstück Fürstenauer Weg 6 aufstehenden Einfamilienhauses

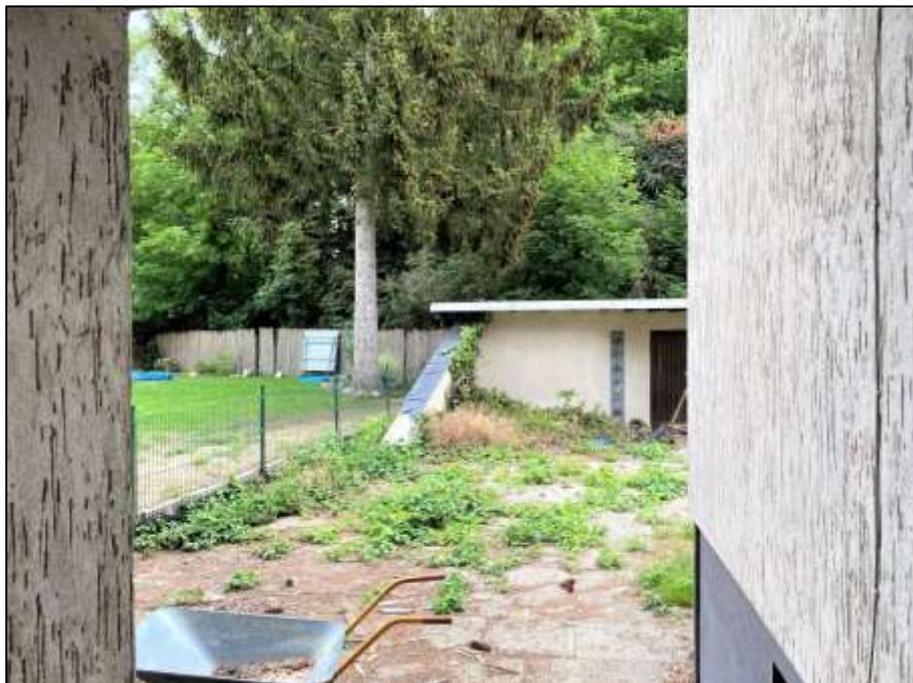
Blick aus dem Gebäudedurchgang des Garagen-Anbaus vor der nördlichen Giebelseite des Einfamilienhauses in den rückwärtigen Garten

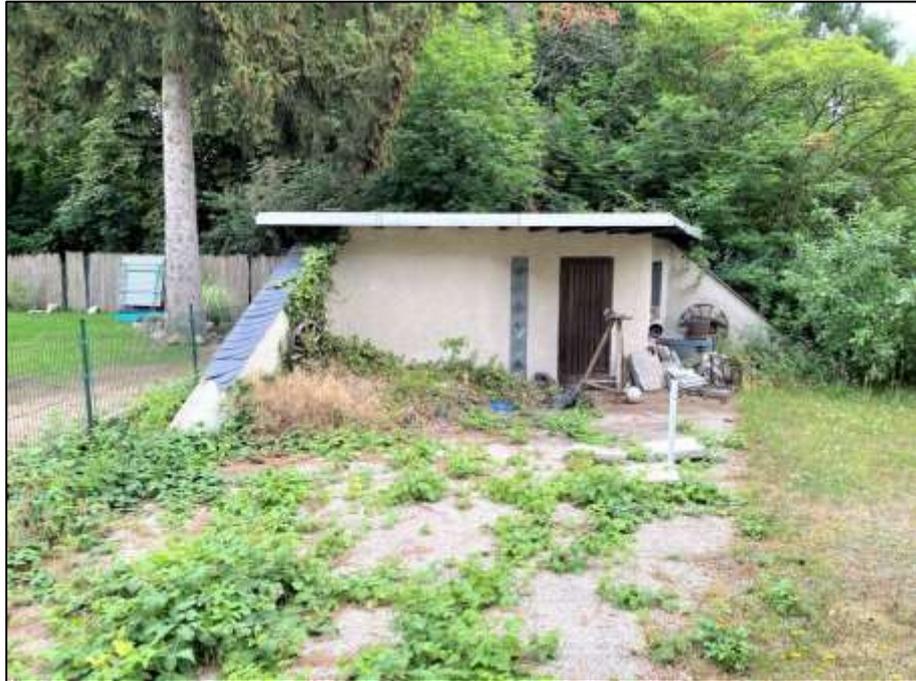
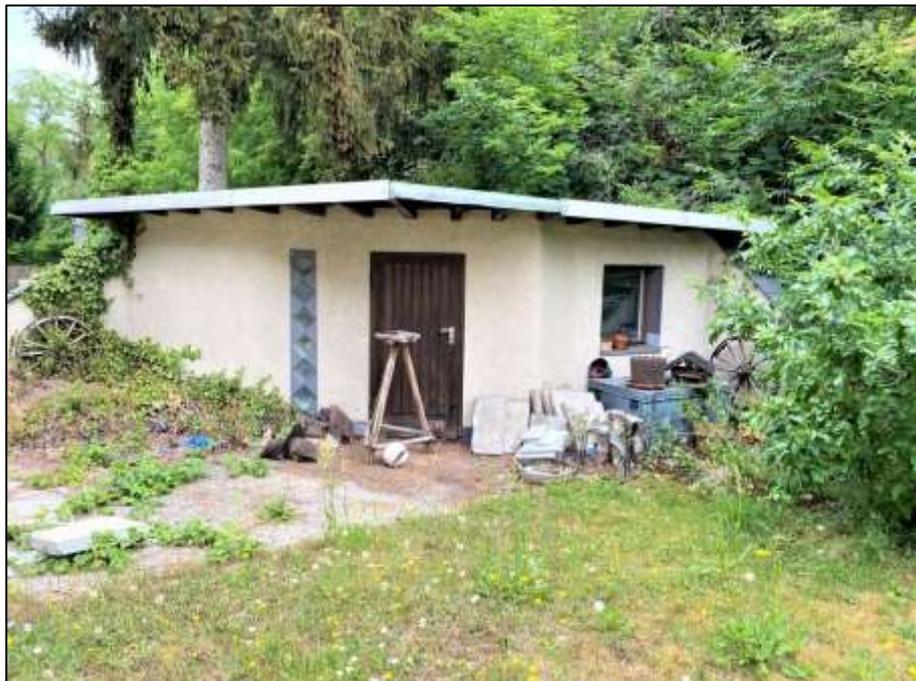
im rückwärtigen Garten des Grundstücks Fürstenauer Weg 6 in der nord-östlichen Grundstücksecke aufstehender Massivschuppen als wohnraumgleich ausgebauter Laube mit erheblichen Mängeln insbesondere hinsichtlich der Dachdichtung und -konstruktion (Abriss)

Der Massiv-Schuppen als vermtl. wohnraumgleich ausgebaute Laube in der nord-östlichen Grundstücksecke weist nach Sachlage 1 Raum ggf. mit Küchenbereich und Toilettenraum auf - das Nebengebäude war anlässlich des Ortstermins nicht zugänglich, da dem Vernehmen nach ein großes Loch im Dach und damit eine Gefährdung vorliegen soll - nach Angabe der Mieterin handelt es sich bei der Laube unbeachtet der baurechtlichen Unzulässigkeit des diesbzgl. Bestandes tatsächlich um Abrissvolumen.

Der Massivschuppen als sogen. Laube mit Fenstern zum nördlich angrenzenden Naschbargrundstück nach Norden und Fenster zum Garten des hier betroffenen Grundstücks nach Süden sowie Hauseingangstür mit vertikalem Glasbaustein-Streifen ggf. im Bereich eines Toilettenraums mit Orientierung nach Süd-Westen zu dem aufstehenden Wohngebäude ist nach Sachlage entsprechend dem ehemaligen Gebäudestamm im Erdgeschoss vermtl. aus Hbl-Mauerwerk mit allerdings hier mineralischem Kieselkratzputz oberhalb eines ca. 10 cm hohen Zementputzsockels und frostfreier Gründung auf Stampfbetonfundamenten errichtet.

Ebenso beliebt der Massivschuppen als vermtl. wohnraumgleich ausgebaute Laube aufgrund erheblicher Mängel und unzulässiger Größe sowie fehlender Baugenehmigung in der vorliegen- den Bewertung als potentieller Abriss unberücksichtigt.

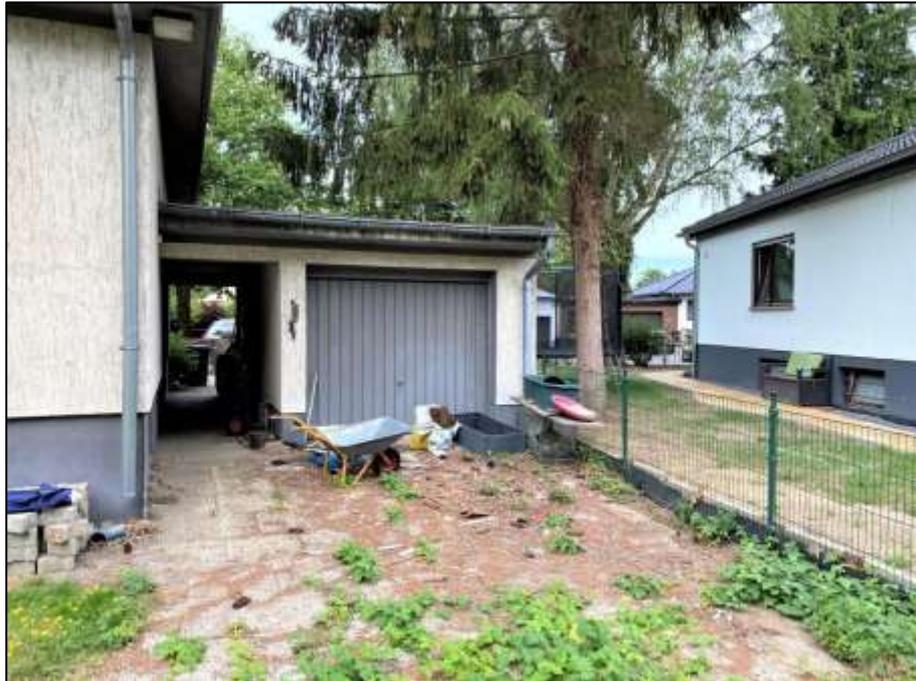
gartenseitige Front des Garagen-Anbaus nebst Gebäudedurchgang vor der nördlichen Giebelseite des auf dem Grundstück Fürstenauer Weg 6 aufstehenden Einfamilienhauses

- Die Putzfassaden des Garagen-Anbaus weisen in der straßenseitigen Front gleichfalls deutliche Staubbindungen und partiell Verfleckung aufgrund ausgebeesserter Rissbildungen auf - die zum nördlichen Nachbargrundstück orientierte Front des Garagen-Anbaus weist erhebliche Staubbindungen auf.

- Die Zinkblecheinfassung der Attika des Garagen-Anbaus ist in den Blechstößen teilweise gerissen und hochgebogen.
  - Das rückwärtige Garagentor ist nicht mehr funktionsfähig.

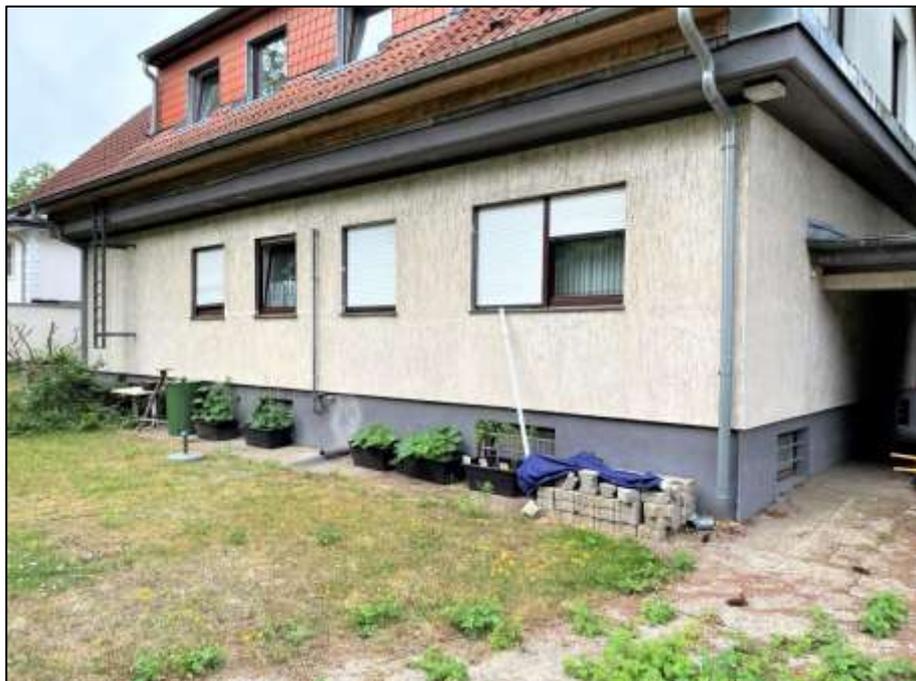
gartenseitige Front des auf dem Grundstück Fürstenauer Weg 6 aufstehenden Einfamilienhauses

- Die Fassade des Wohngebäudes weist im Bereich des Erdgeschosses bereits deutliche Staubbindingen und partiell Verfleckung sowie an den Dachüberständen der Betondecke des ehemaligen Bungalowdaches partiell Anstrichablösungen auf. An der Gebäuderückseite weist der mineralische Madenputz gleichfalls deutliche Staubbindingen bzw. Verfleckung im Bereich von nachgebesserten Rissspuren und im Bereich des farblich abgesetzten Zementputzsockels neben dem Öl-Einfüllstützen eine großflächige Verfleckung auf.

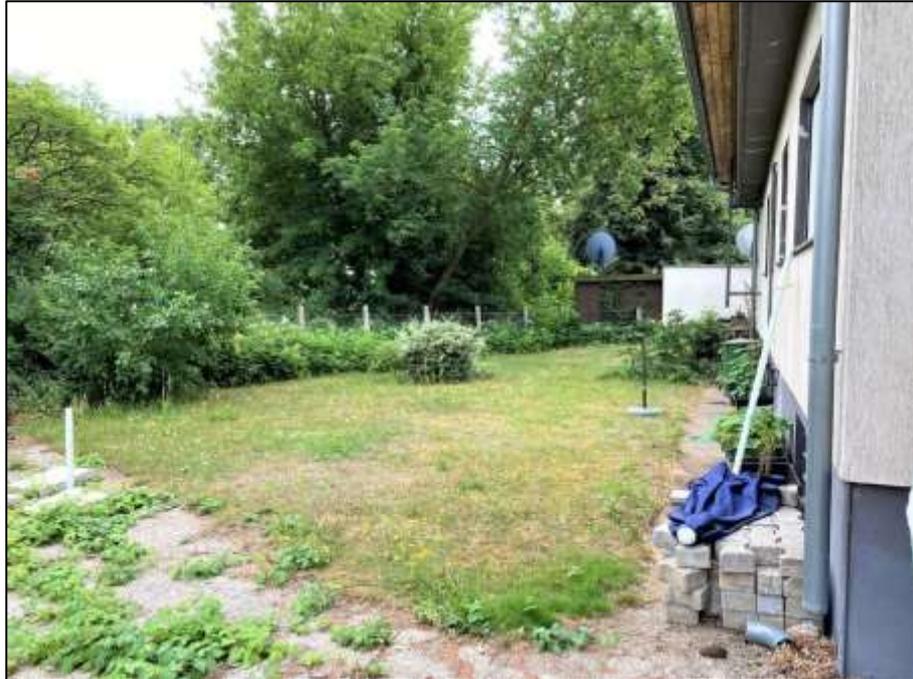
Grundstücksfreifläche hinter der gartenseitigen Front des auf dem Grundstück Fürstenauer Weg 6 aufstehenden Einfamilienhauses

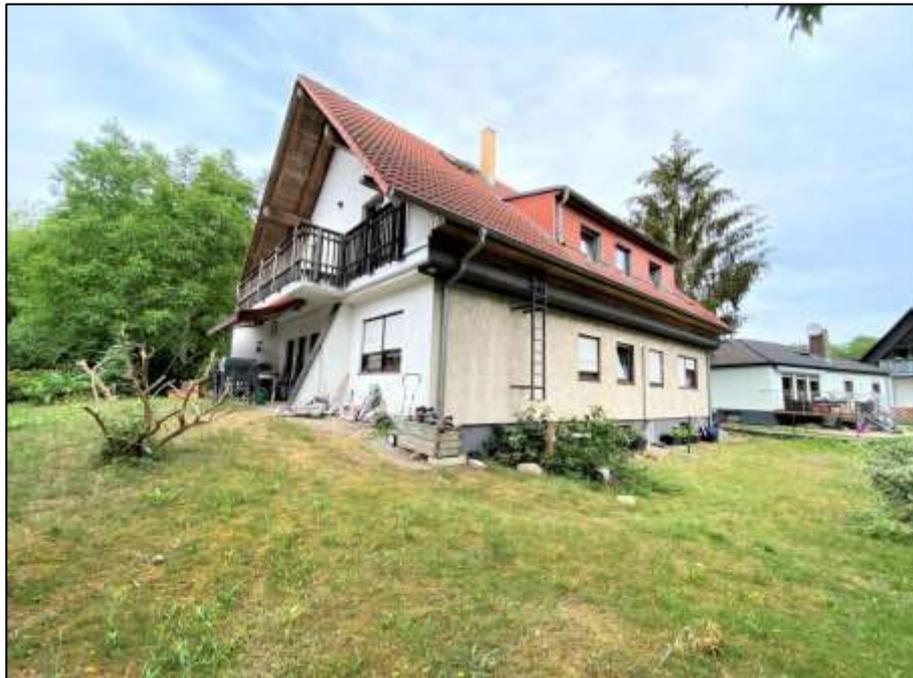
Blick aus der süd-östlichen Grundstücksecke auf die südliche Giebelseite und die gartenseitige Front des auf dem Grundstück Fürstenauer Weg 6 aufstehenden Einfamilienhauses

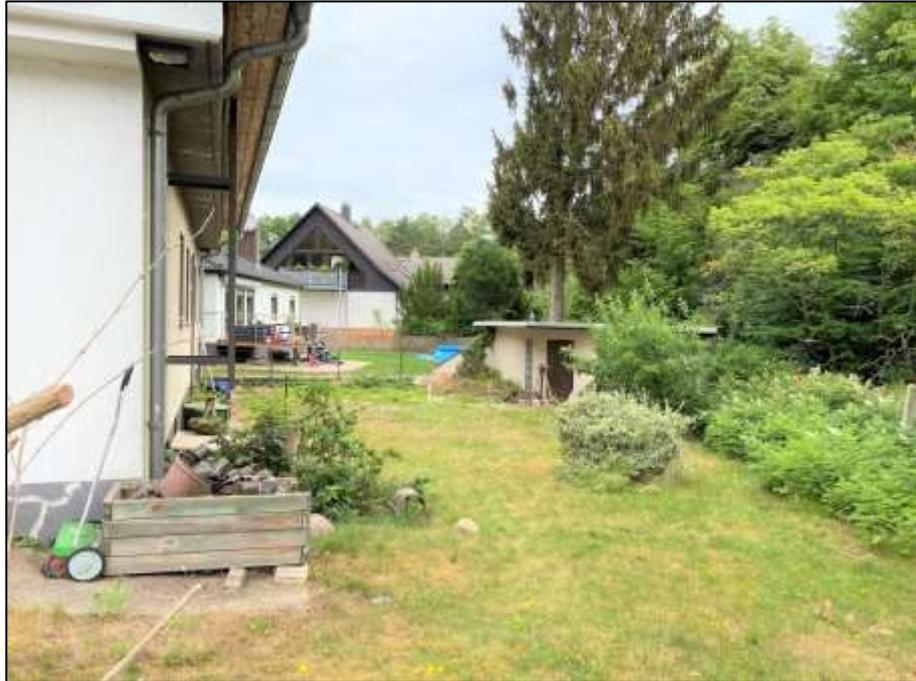
Blick aus dem rechten Bauwich nach Norden auf die Grundstücksfreifläche hinter der gartenseitigen Front des auf dem Grundstück Fürstenauer Weg 6 aufstehenden Einfamilienhauses

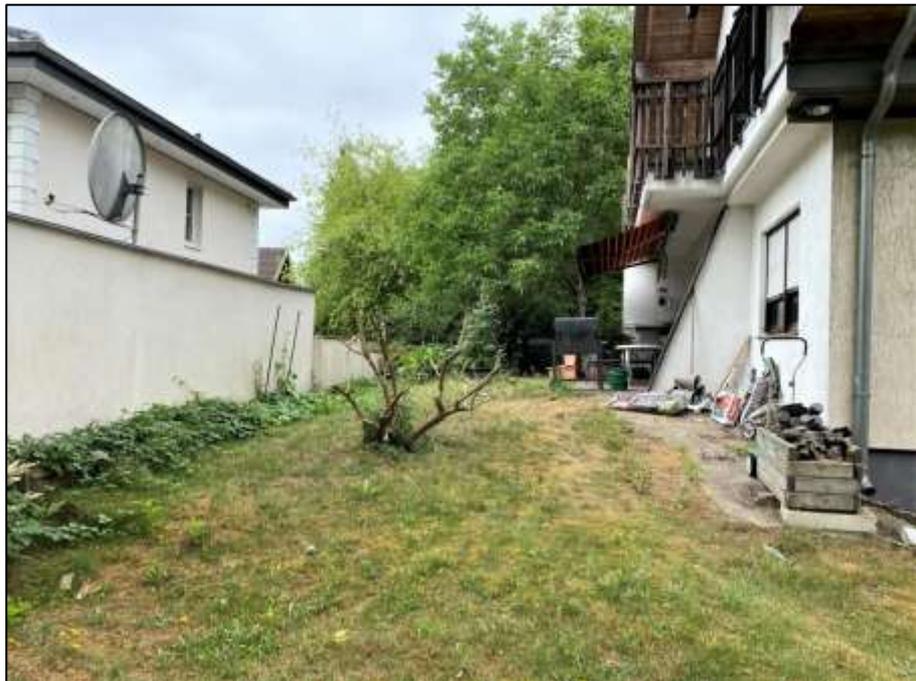
Blick aus dem rückwärtigen Garten in den rechten Bauwich nach Westen vor der südlichen Giebelseite des auf dem Grundstück Fürstenauer Weg 6 aufstehenden Einfamilienhauses

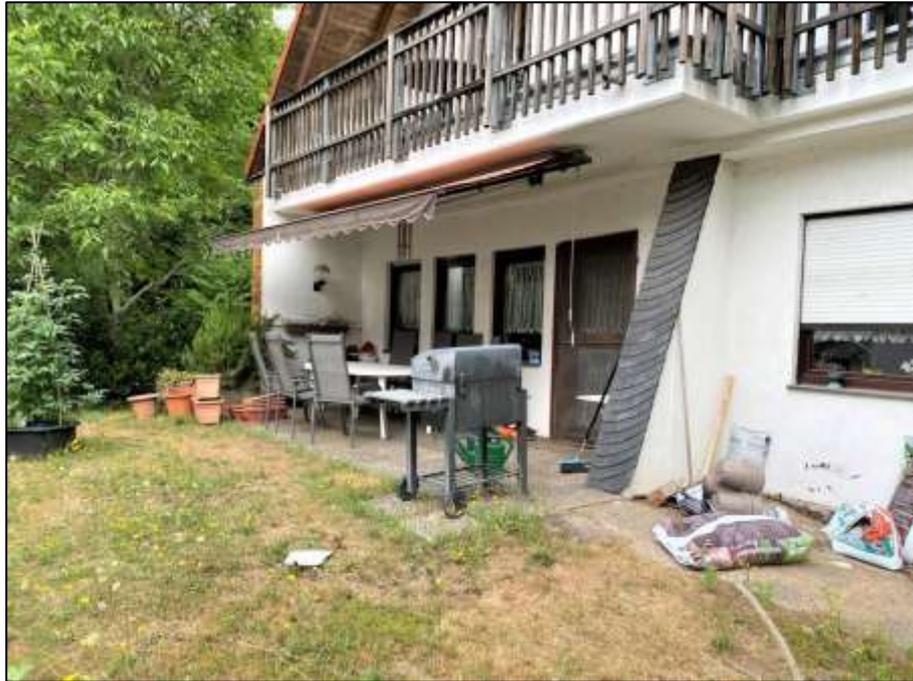
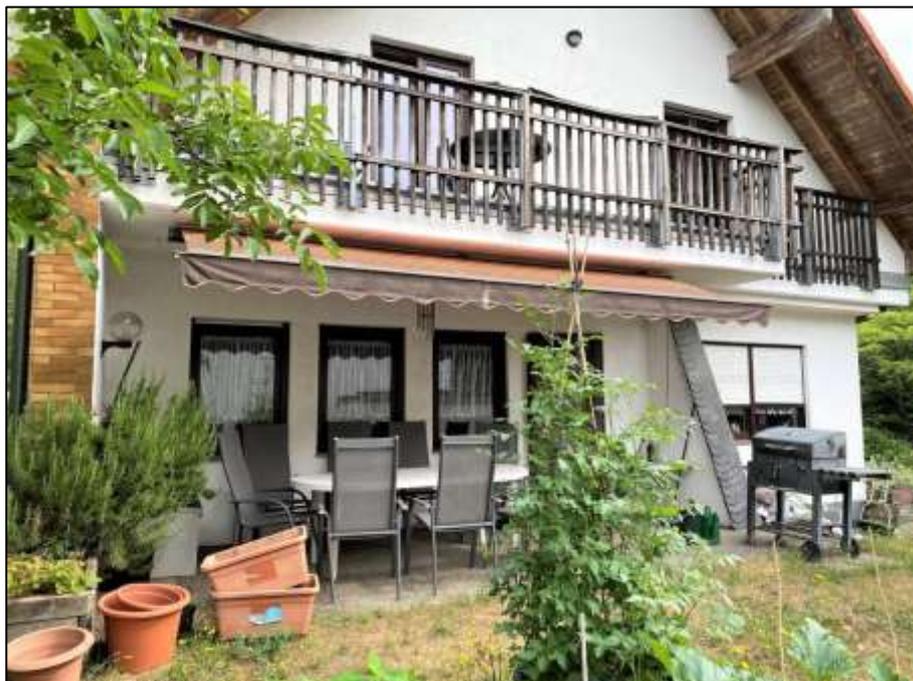
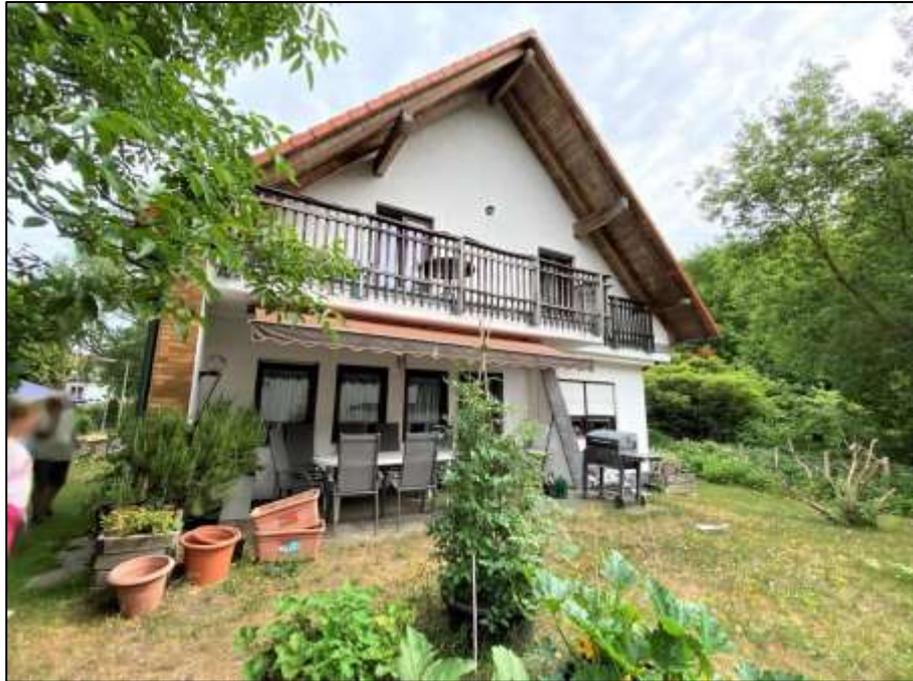
südliche Giebelseite des auf dem Grundstück Fürstenauer Weg 6 aufstehenden Einfamilienhauses mit im Dachgeschoss belegtem Balkon und im Erdgeschoss darunter teilgedeckter Gartenterrasse

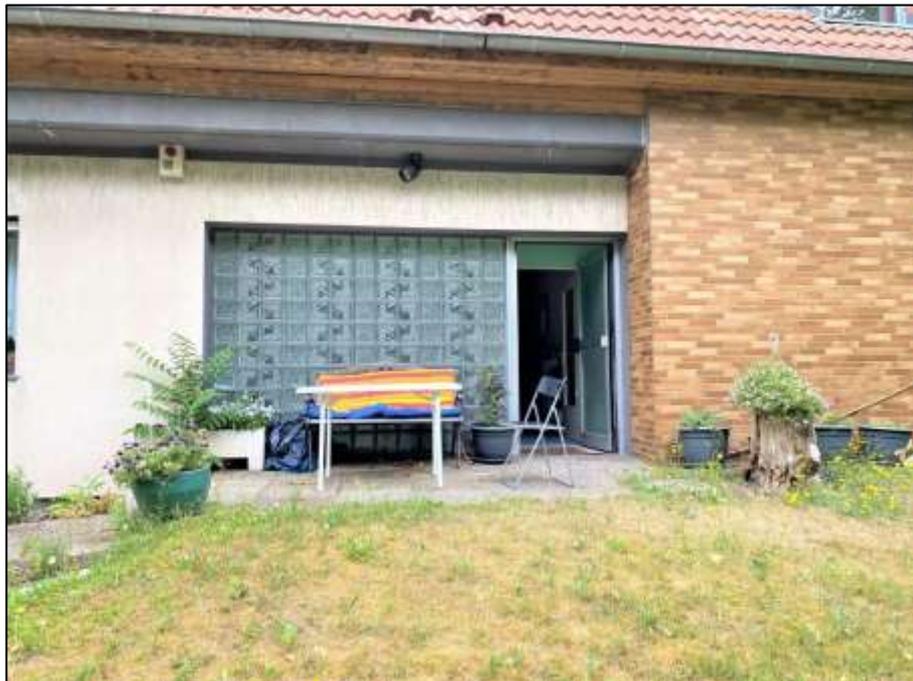
vor der Hauseingangstür und der angrenzenden Glasbausteinwand belegene Hauseingangspodest- und Terrassenfläche
