## GUTACHTEN

über den Verkehrswert (§194 BauGB) des Sondereigentums an der mit **Nr.31** bezeichneten **Einzimmerwohnung, 36,36m<sup>2</sup>, sowie dem Dachraum Nr.31, 39,36m<sup>2</sup>**, eines mit einem Mehrfamilienwohn- und Geschäftshaus bebauten Grundstücks in der

**Perleberger Straße 50, 10559 Berlin-Moabit**

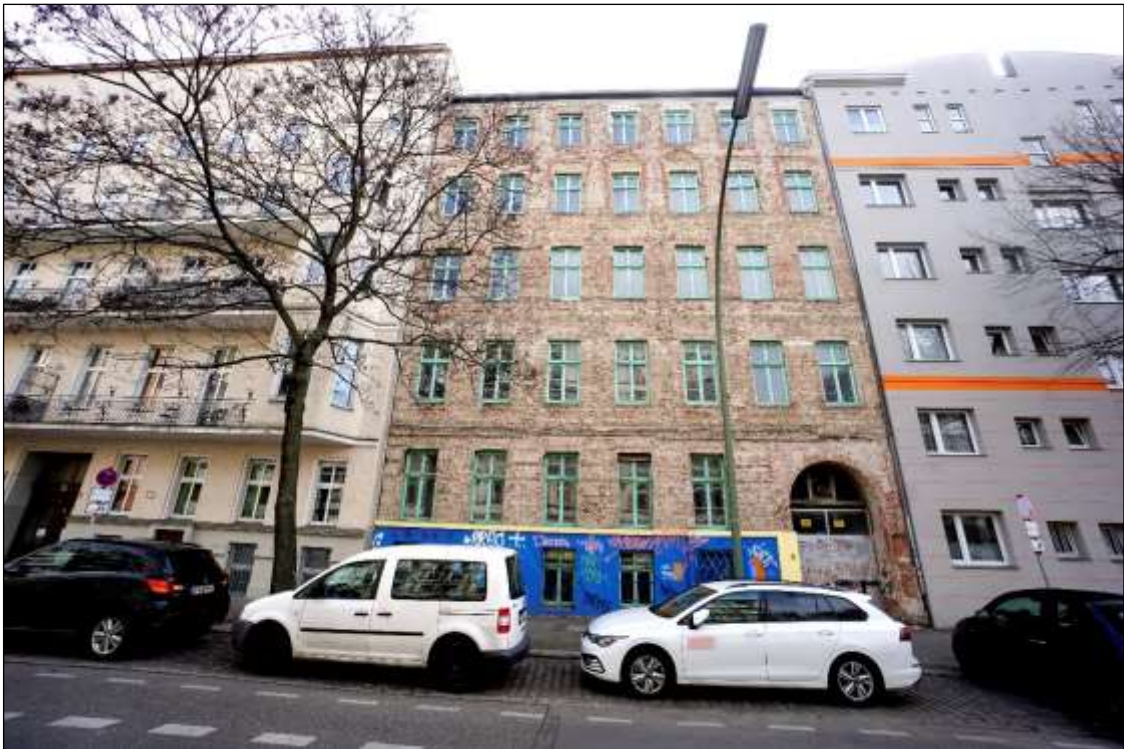
Der originale Fassadenputz wurde abgeschlagen. Im Hofbereich wurde der Untergrund für das Aufbringen eines neuen Putzes vorbehandelt. Straßenseitig ist nach wie vor das rohe Mauerwerk sichtbar.

Die ursprünglichen Fenster wurden teils gegen neue Holzfenster ausgetauscht. Im obersten Geschoss sind zum Teil keine Fenster vorhanden. Ferner sind eine Reihe von Fensterscheiben zerstört.

Straßenansicht

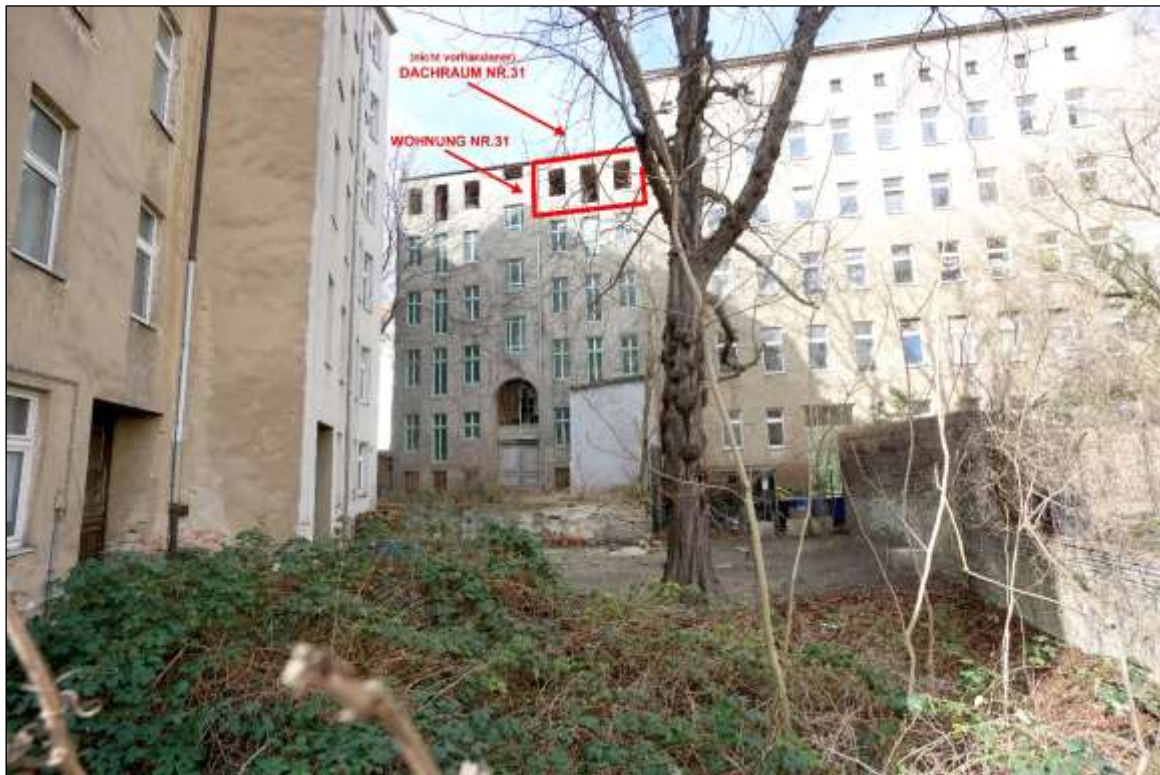
In dem Protokoll der Eigentümerversammlung vom 14.04.2014, das von Seiten der damaligen WEG-Verwaltung als letztes Versammlungsprotokoll zur Verfügung gestellt wurde, heißt es unter anderem: „Es bestand Einigkeit, dass das Haus derzeit unbewohnbar ist und durch Leerstand und Vernachlässigung Schäden drohen. Insbesondere gibt es im Gartenhaus keine Treppe und damit keinen gefahrfreien Zugang zu den oberen Stockwerken. Darüber hinaus sind eine Reihe von Fenstern in der oberen Etage des Gartenhauses nicht vorhanden...“. Die letztgenannte Aussage kann im Bereich der rückwärtigen Fassade des Gartenhauses bestätigt werden.

Ansicht des Gartenhauses, vom Grundstück Birkenstraße 13a aus betrachtet

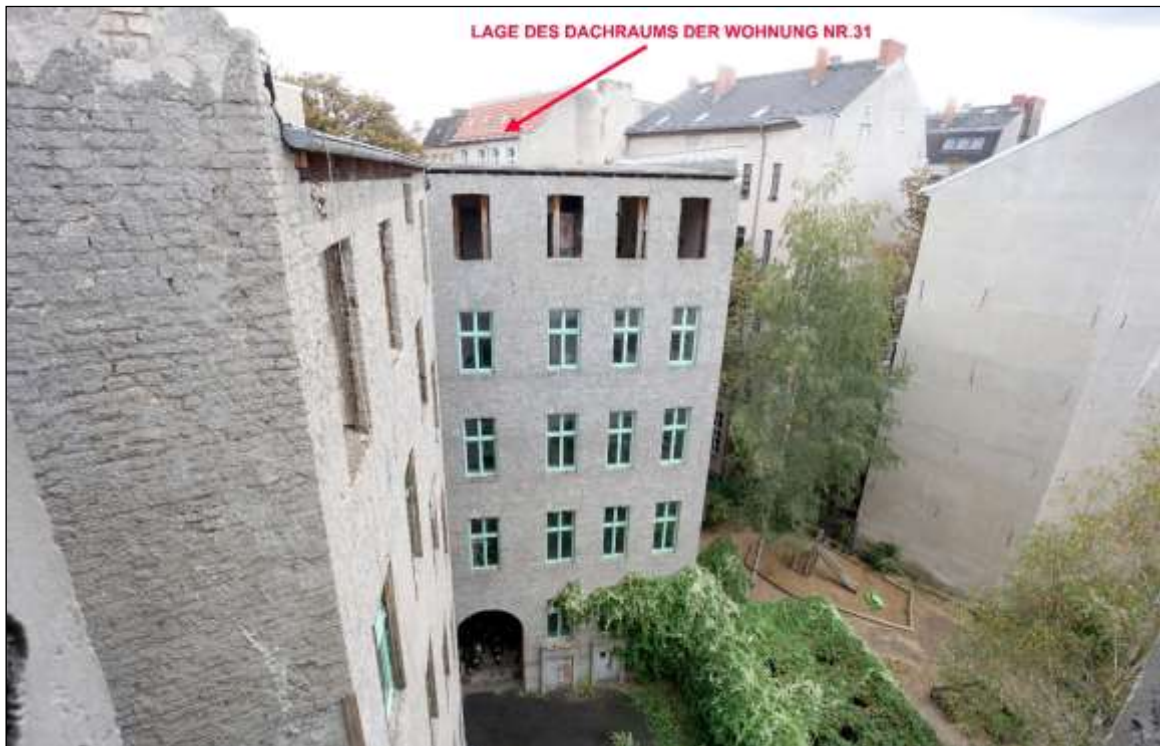
Insgesamt befindet sich die Gesamtanlage, soweit bei der Begehung in 2016 offenkundig wurde, in einem sehr schlechten baulichen Zustand.

Hofansicht des Gartenhauses, vom Vorderhaus des Bewertungsgrundstücks aus betrachtet  
(Archivaufnahme von 2016)

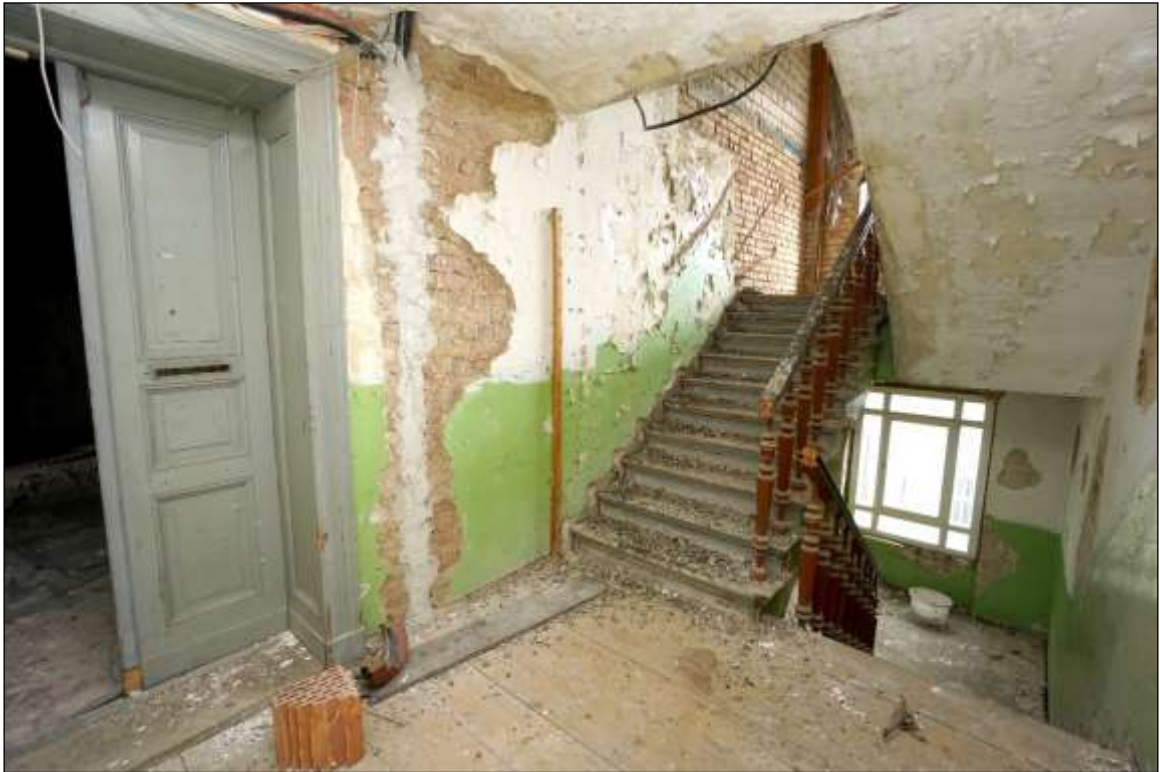
Die Wohnungseingangstüren im besichtigten Vorderhaus waren in 2016 sämtlich zerstört.

Dort, wo diese nur provisorisch geschlossen waren, ist erkennbar gewesen, dass sich die dortigen Wohnungen im Bauzustand befinden.

Treppenraum im Vorderhaus (Archivaufnahme von 2016)

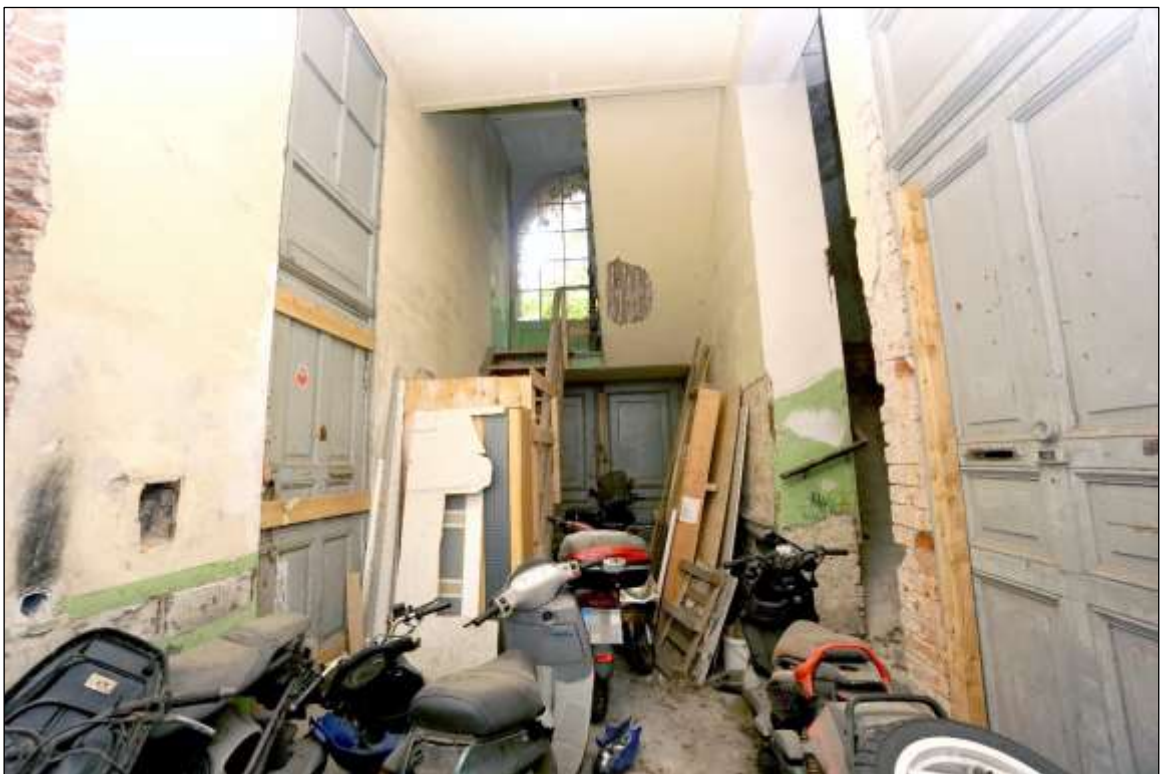
Ferner konnte in 2016 nur der Treppenaufgang im Vorderhaus besichtigt werden, da der Eingang des Seitenflügels verschlossen und der Treppenaufgang des Gartenhauses durch eine Holzkonstruktion versperrt war.

Bei einer Begehung in 2016 wurde festgestellt, dass der Aufgang zum Gartenhaus nicht begehbar war, sodass das Wohnungseigentum Nr.31 insofern nicht erreicht und nicht vermietet werden konnte.

Treppenraum im Gartenhaus, Erdgeschossbereich (Archivaufnahme von 2016)
