Wertermittlungsgutachten zur Feststellung des Verkehrswertes

Bewertungsobjekt: Sondereigentum an der mit Nr. 48 bezeichneten 2-Zimmerwohnung mit einer Fläche von 42,77 m² im 2.OG, rechts, Holzhauser Str. 113, 13509 Berlin

Teil der WEG Holzhauser Str. 105-119 (ungerade), Ernststr. 86-96 (gerade), Klinerweg 4-28 (gerade) und Miraustraße 47-79 (ungerade)

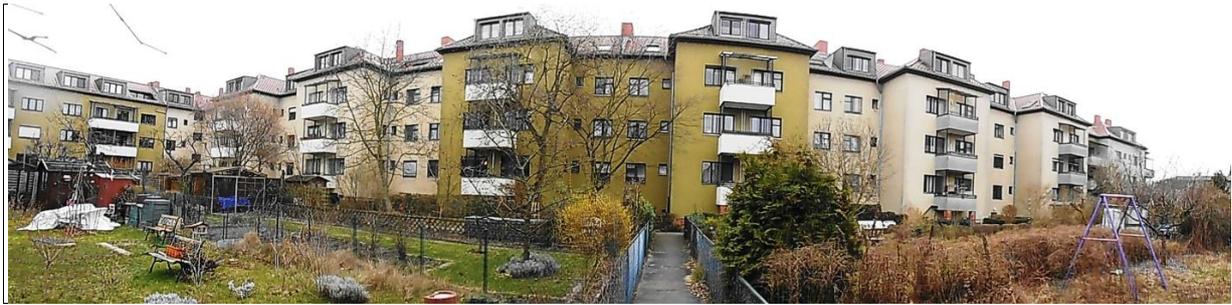
Die laufenden Wartungs- und Instandhaltungsarbeiten werden offensichtlich durchgeführt, doch altersbedingt sind (an den Fassaden) einige Fehlstellen auffällig.

Ansicht der Bebauung an der Holzhauser Straße vom Blockinnenbereich

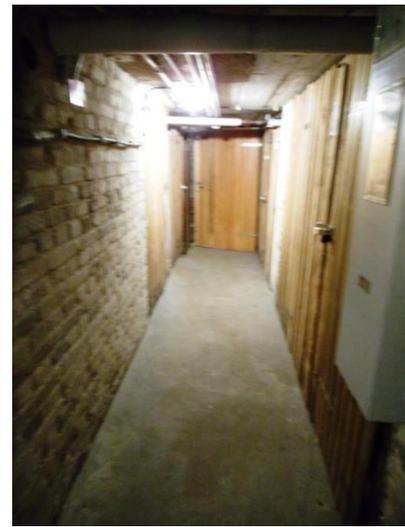
Kellerfläche

Kellergeschoss	Zugang direkt vom Treppenhaus; Bodenbelag aus geglättetem Zementestrich; Wände und Decken, unverputzt; Abtrennung der Mieterkeller als Holzkonstruktion.

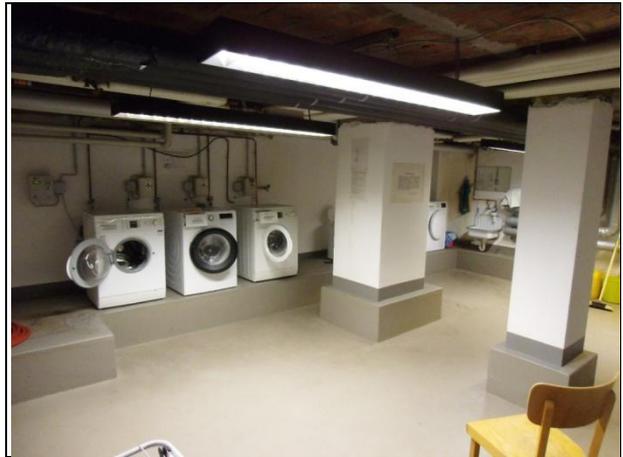
Sonstige Anlagen	Gemeinschaftliche Waschküche im KG, Klinnerweg 16 A. Gepflegter Erhaltungszustand. Waschmarken sind beim Hausmeister erhältlich.
------------------	--

Waschküche (Gemeinschaftsfläche)

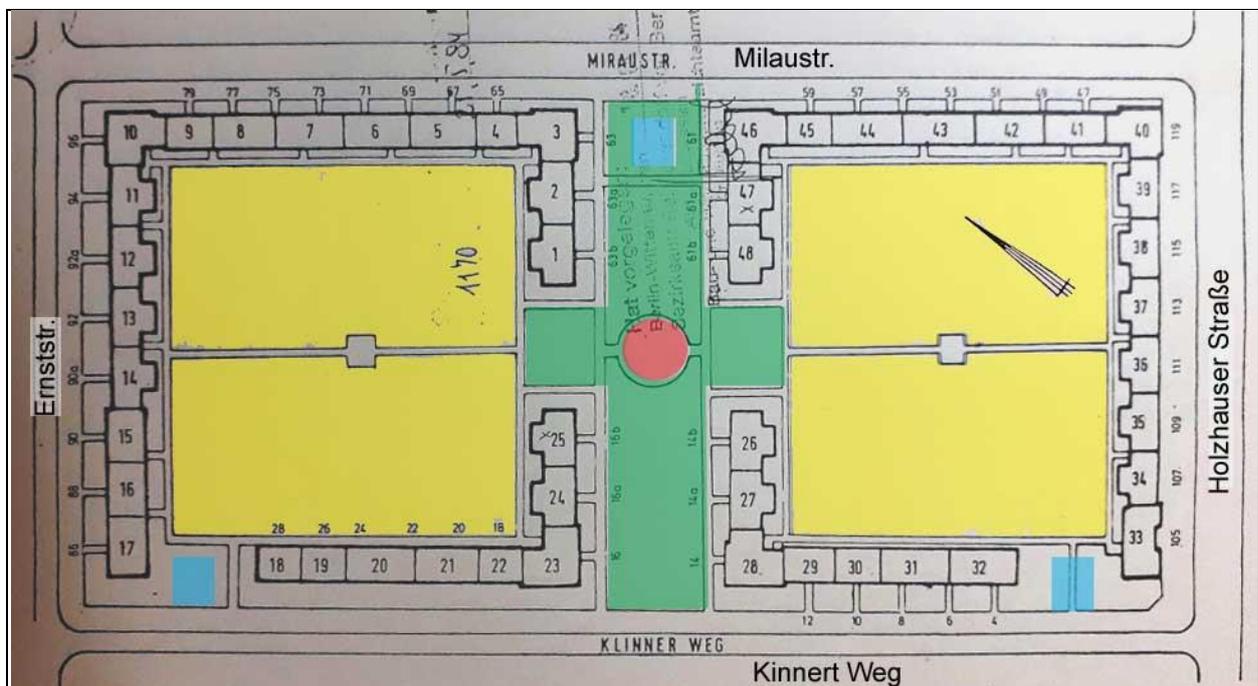
Lageplan der bewerteten Eigentümergemeinschaft:

gelb: Gartenflächen (Sondernutzungsrechte)

blau: Müllsammelstellen

rot: Spielplatz

grün: Gemeinschaftsflächen

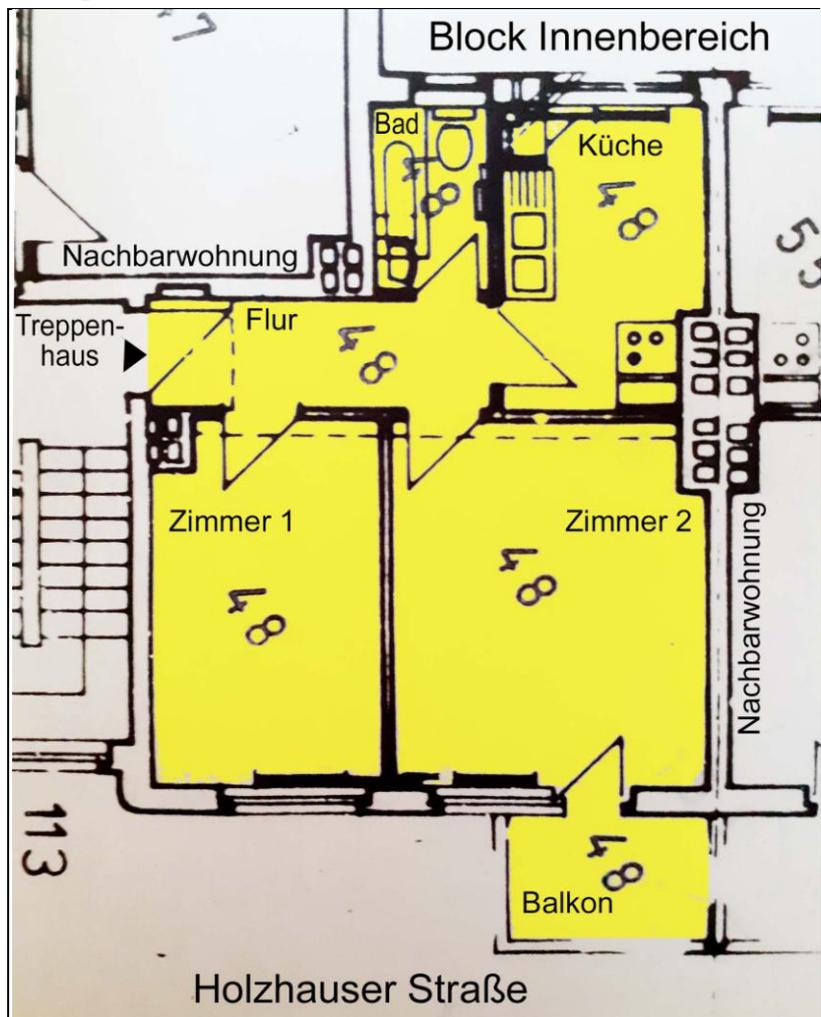
Grundriss der Wohnung Nr. 48

Der Grundriss ist funktional und praktisch aufgebaut. Vom Treppenhaus aus betritt man einen kleinen Flur, von dem aus die ganze Wohnung erschlossen wird.

Auf der rechten Seite befinden sich die beiden Zimmer, deren Fenster nach Süd-Westen zur Holzhauser Straße hin ausgerichtet sind. Dem hinteren größeren Zimmer wurde ein Balkon vorgelegt.

Auf der linken Seite des Flurs wurde das Bad und an der Stirnseite die Küche angeordnet. Von den zugehörigen Fenstern blickt man nach Nord-Westen auf den begrünten Block-Innenbereich.

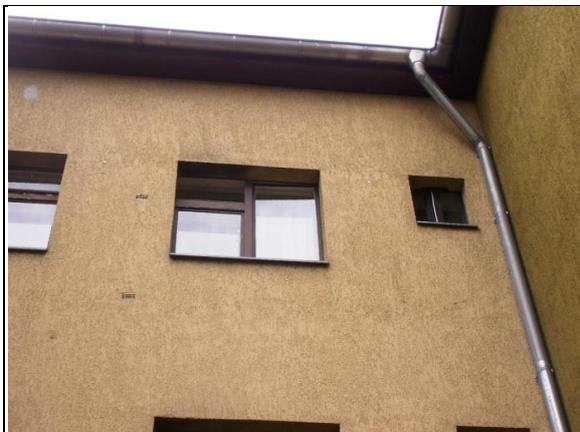
Fenster/ Balkontür	Soweit von außen erkennbar, Holz-Doppelfenster, innen weiß, außen (schadhaft) braun lackiert; Balkontür, baugleich. Weitere Angaben zu Standard und Instandhaltung sind nicht möglich.

Fenster von Küche und Bad

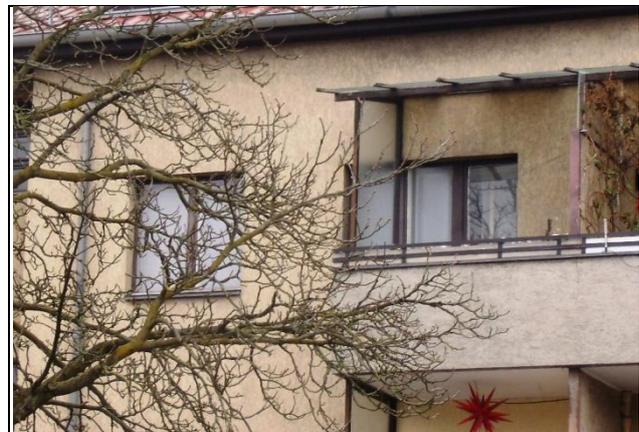
Fenstern der beiden Zimmer mit Balkon
