GUTACHTEN

über den Verkehrswert (§194 BauGB) des Sondereigentums an der mit **Nr.2062** bezeichneten
2-Zimmer-Wohnung, 60,03m² Wohnfläche, vermietet, eines mit einer Mehrfamilienwohnhaus-
anlage bebauten Grundstücks, **8.275 m² Grundstücksfläche**

Reulestraße 6-34 (gerade) Ecke Rathausstraße 24, 12105 Berlin-Mariendorf

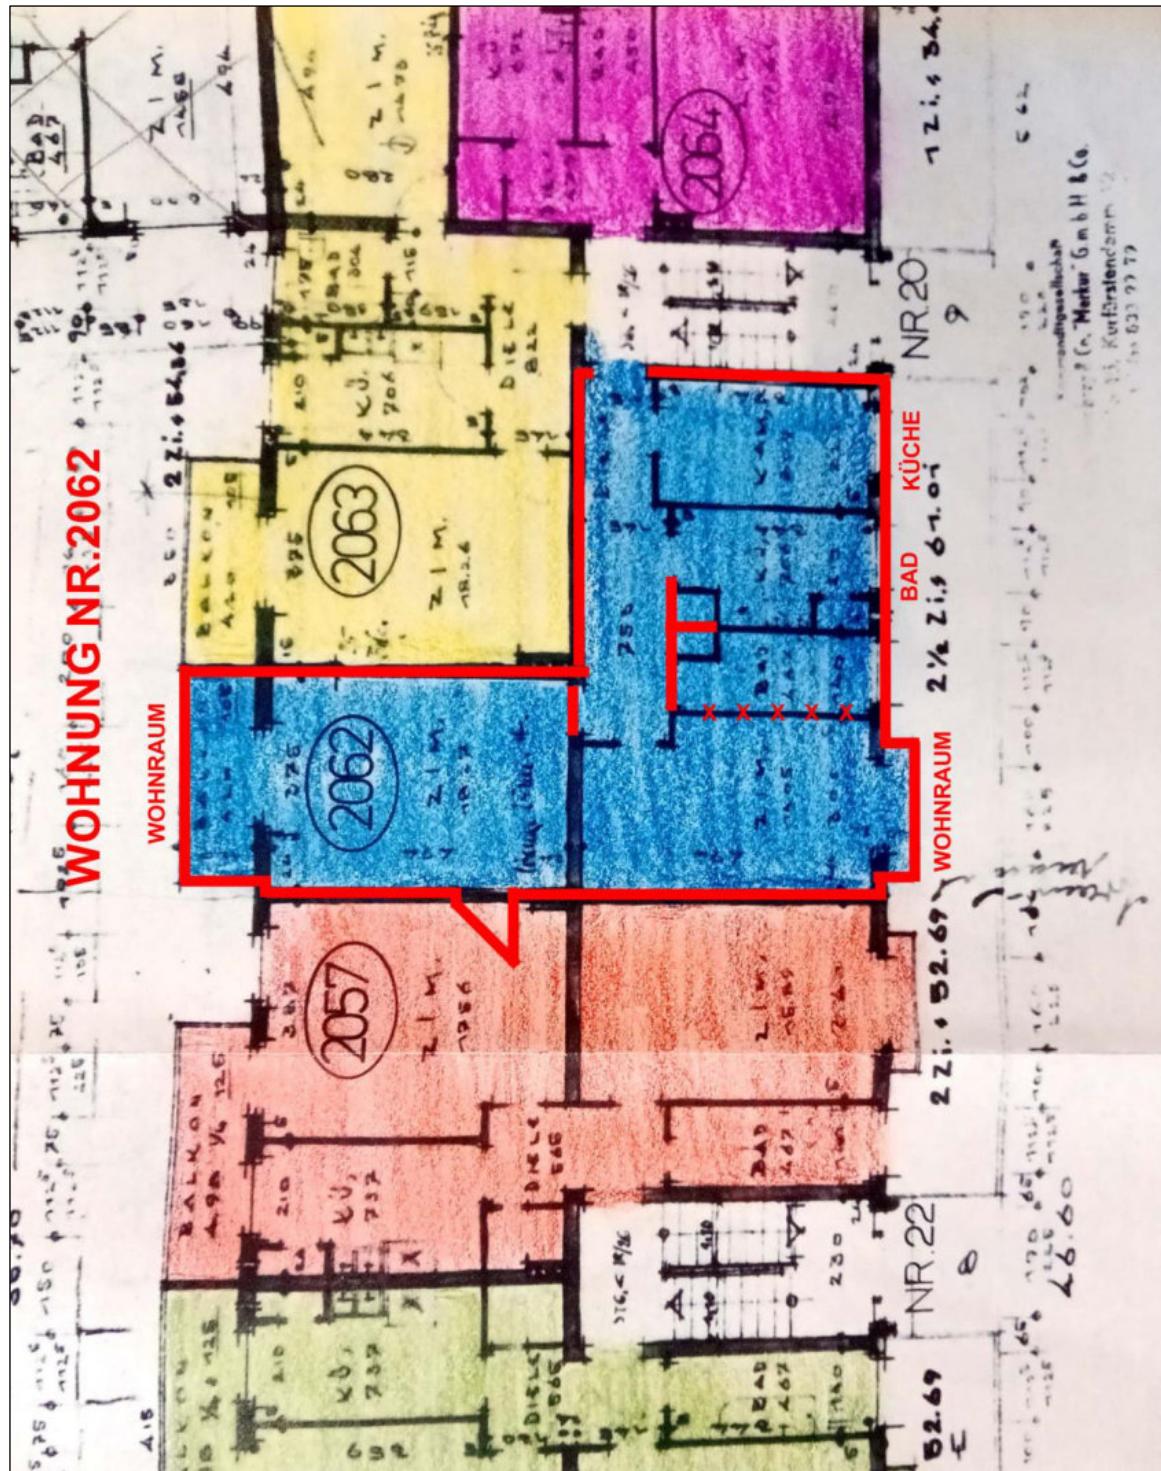
4.4 Grundriss

*Alle Roteintragungen durch die Unterzeichnerin
Aus: Abgeschlossenheitsbescheinigung vom 03.05.1976
- ohne Maßstab -*

Erdgeschoss

Es handelt sich laut Aufteilungsplan um eine 2,5-Zimmer Wohnung zuzüglich Küche, Badezimmer, Flur und Balkon. Tatsächlich wurde der Schnitt der Wohnung jedoch geändert. Die Wand zum ehemaligen Badezimmer wurde entfernt und die Fläche dem straßenseitigen Wohnraum zugeschlagen. In der ehemaligen Küche ist das Badezimmer untergebracht und in der „Kammer“, dem so genannten „halben Zimmer“, befindet sich die Küche.

Ferner wurde der Zugang zu dem hofseitigen Balkonzimmer geschlossen. Dieses ist nunmehr ausschließlich von der benachbarten Wohnung Nr.2057 aus zu erreichen. Die Nutzung erfolgt entsprechend durch 2 Mietparteien.

Auf den betreffenden Grundriss, der als Anlage zu diesem Gutachten beiliegt und in dem die vorgenannten Änderungen eingetragen sind, wird verwiesen.

Insofern wird davon ausgegangen, dass die vermutlich tragende Trennwand zwischen dem Balkonzimmer und der Wohnung Nr.2057 Gemeinschaftseigentum darstellt. In dieser wurde eine Tür angelegt, um das Balkonzimmer des Bewertungsobjekts von der Nachbarwohnung Nr.2057 aus zu erreichen (s. Grundriss als Anlage zu diesem Gutachten). Offensichtlich handelt es sich um eine Maßnahme, die laut Teilungserklärung und Ergänzungsbewilligung nicht vorgesehen ist.

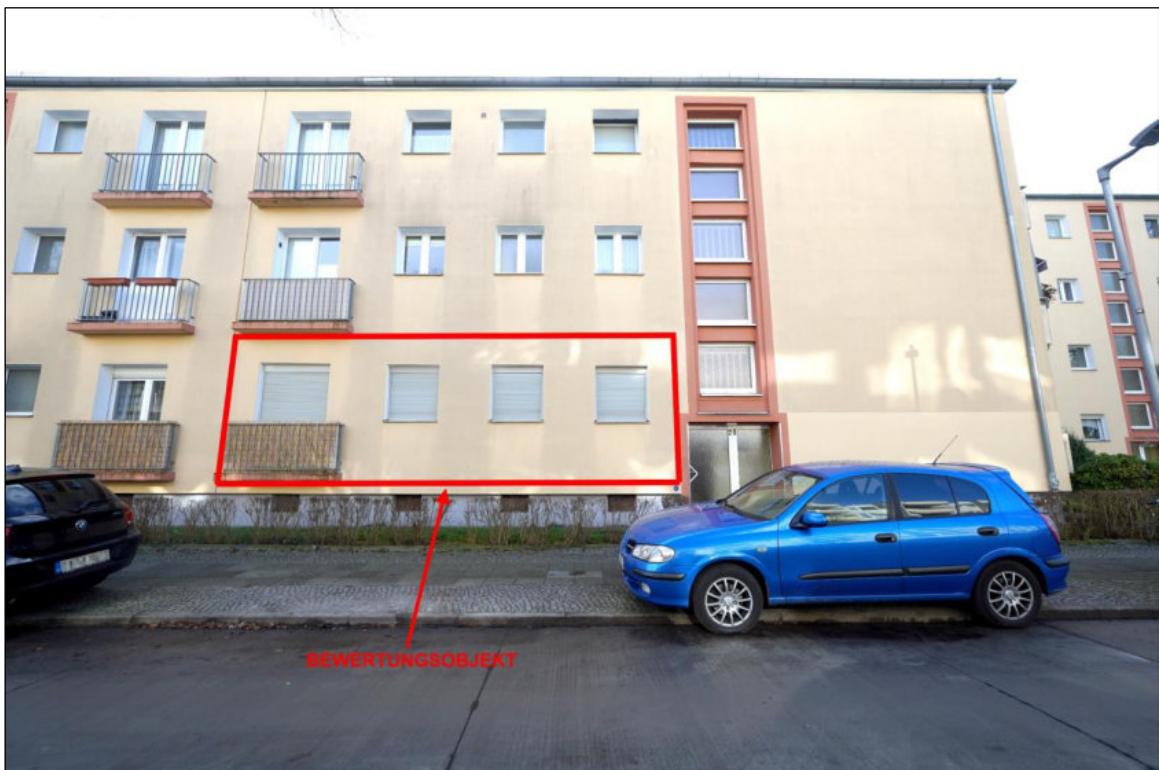
Straßenansicht / Nordansicht

Jahrgangsbedingt ist von Massivbauten auszugehen. Die Fassaden sind mit einem Vollwärmeschutz, das heißt, einer außenliegenden Dämmung mit Deckschicht versehen.

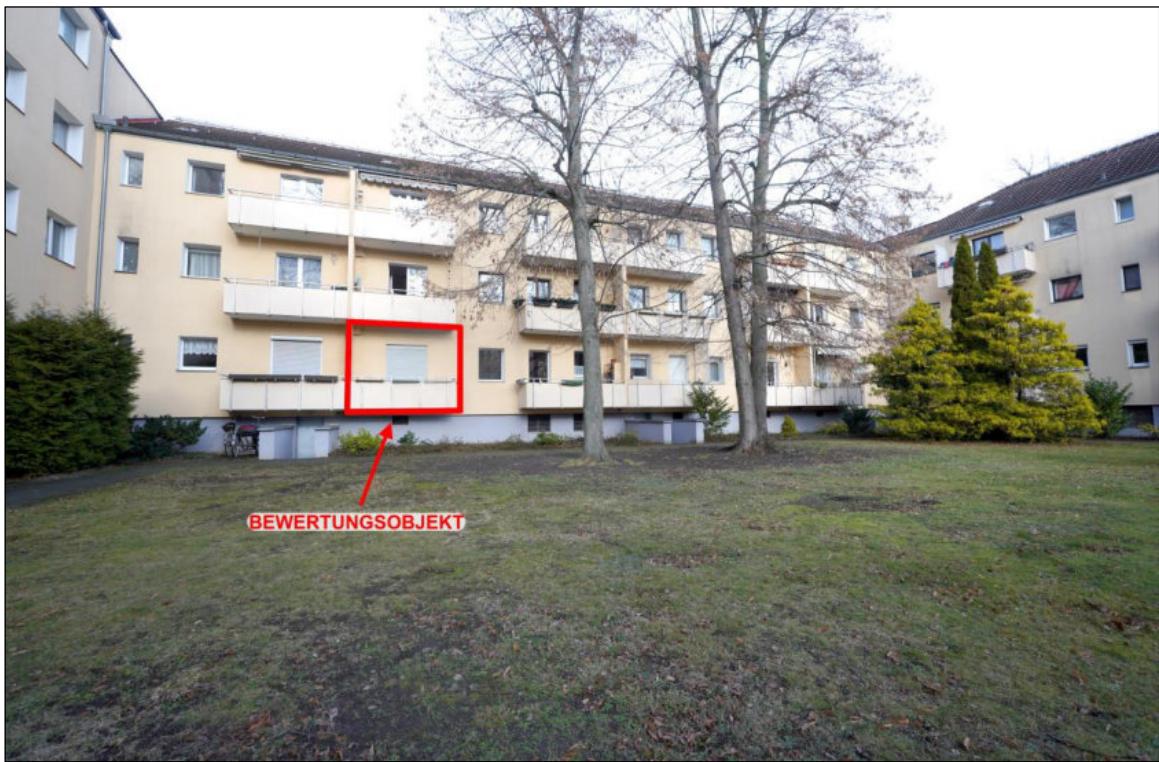
Hofansicht / Südansicht

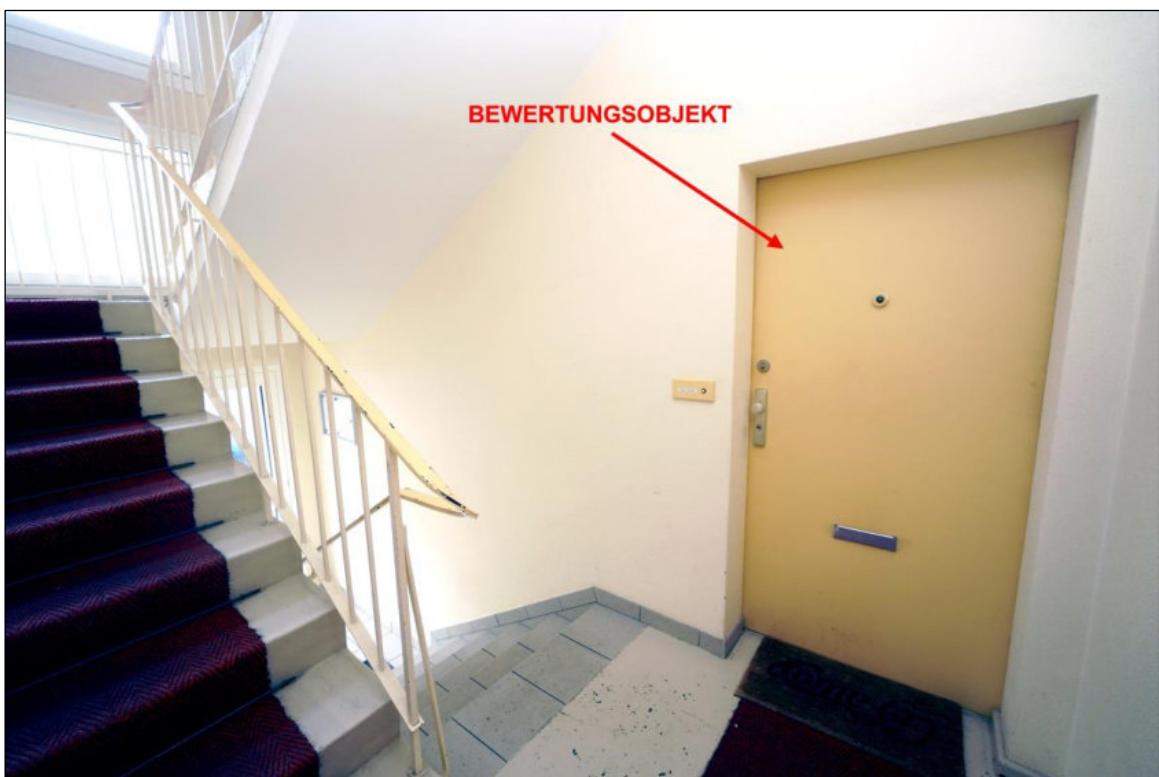
Wohnungseingangstür

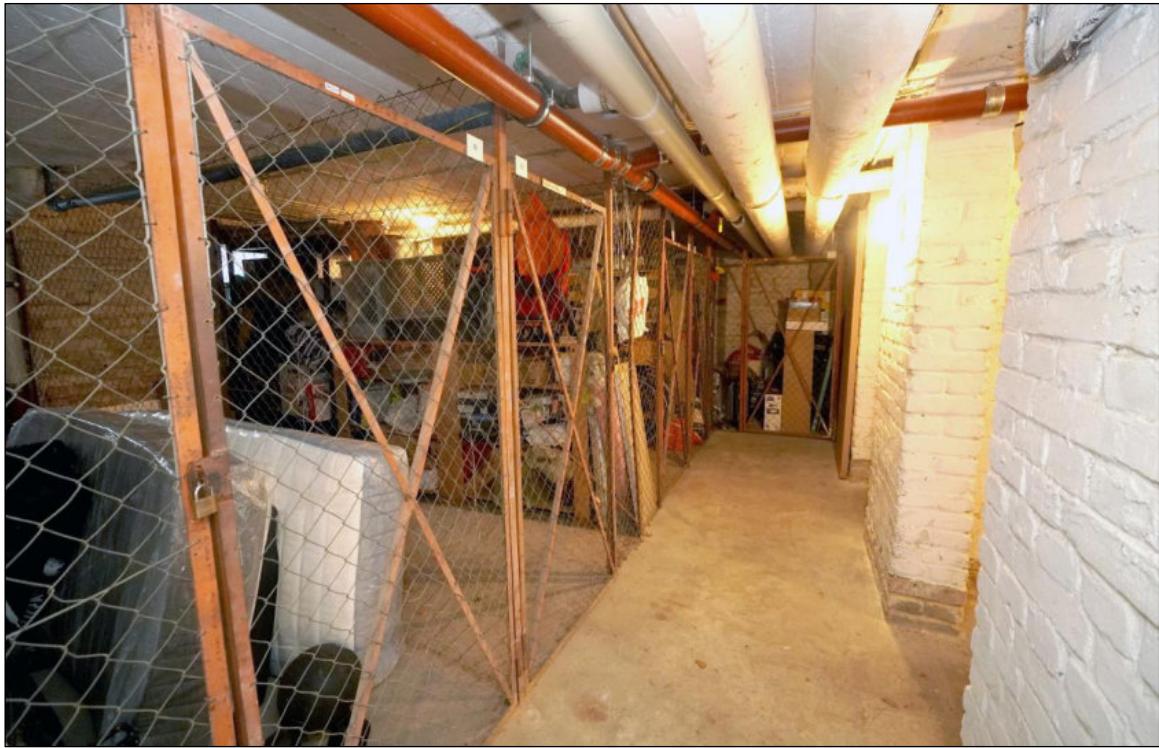
Kellerabstellräume

Der besichtigte Bereich des Kellergeschosses ist in Verschläge unterteilt, die von den Bewohnern zu Lagerzwecken genutzt werden.

Der Keller erschien bei der Besichtigung im Wesentlichen trocken sowie vergleichsweise staubarm. Lediglich im Wandbereich waren partiell Spuren einer leichten Durchfeuchtung erkennbar.
