Wertermittlungsgutachten Zur Feststellung des Verkehrswertes

Bewertungsobjekt: **Sondereigentum an der mit Nr. 6 bezeichneten 4-Zimmer-Wohnung mit 80,81 m² Wohnfläche, im 2. Obergeschoss, links, Winterstraße 8, 13409 Berlin-Reinickendorf**

Verkehrswert: **320.000,00 €**

Geschäftszeichen: 30 K 29/22
Wertstichtag: 25.11.2022

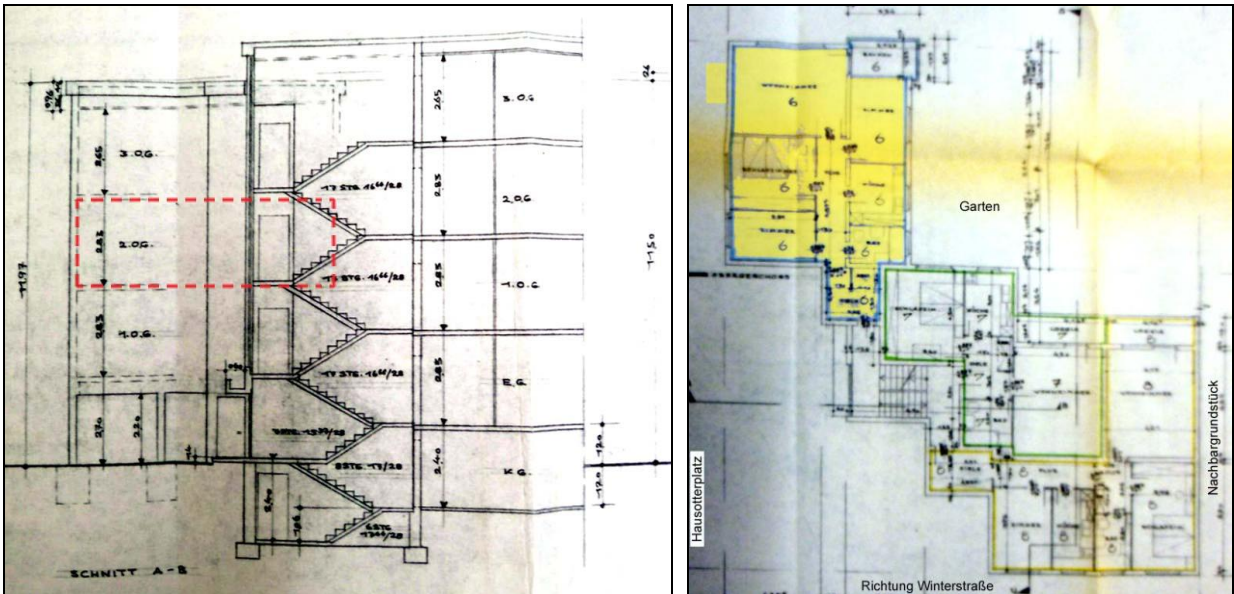
Schnitt und Grundriss 2.OG (Whg. Nr. 06 wurde farbig hinterlegt)

Beschreibung der Bausubstanz	
Fundamente	Beton-Streifenfundamente mit Bodenplatte; Stützen mit Einzelfundamenten.
Wandflächen / Putz	Die Bebauung wurde 1974-75 als verputzter Mauerwerksbau errichtet. Der Sockelbereich und die Balkonbrüstungen wurden in Klinker-Sichtmauerwerk ausgeführt. Die Fassadenflächen wurden 2002 (s. Dämmung) und die Fassade zum Treppenhaus 2013 saniert. Die Wand- und Putzflächen sind in durchschnittlichem Erhaltungszustand. Bei der Ortsbegehung waren keine Graffitis oder Schriftzüge auffällig.
Dach	Flaches Pultdächer mit Gefälle zum Garten und außen vorgehängten Dachrinnen; Die Abdichtung mit verschweißten Bitumenbahnen wurde 2007 saniert.
Dämmung	Die Fassadenflächen und Fenster wurden 2002/ 2013 erneuert. Es kam ein ca.14 cm starkes Wärmedämm-Verbund-System mit Hartschaum-Dämmung zur Ausführung. Über die Dämmung der Dachflächen waren keine Angaben verfügbar.
Decken	Geschosdecken im EG und OG als Stahlbetondecken mit schwimmendem Zementestrich, Unterseite verputzt; im KG, Boden als Verbundestrich und Deckenuntersicht in Sichtbeton.

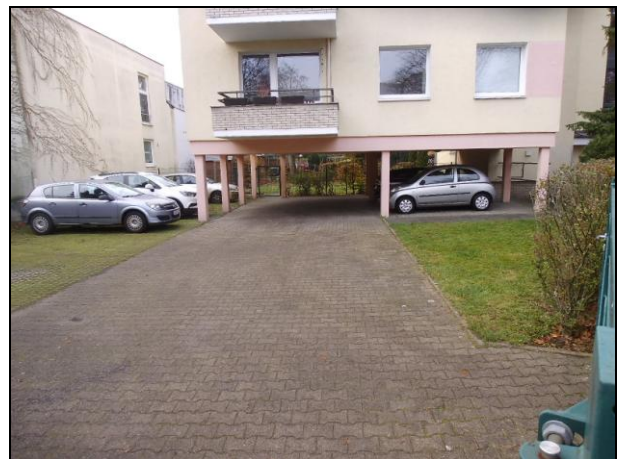
Hoffläche mit Stellplätzen

Hoffläche	Zufahrt und Hoffläche aus Beton-Verbundsteinpflaster; 11 angrenzende Stellplätze mit Rasengittersteinen. 2011 wurde eine Müllsammelstelle baugleich der Außeneinfriedung errichtet, mit Zugängen vom Grundstück und direkt von der Straße.
-----------	---

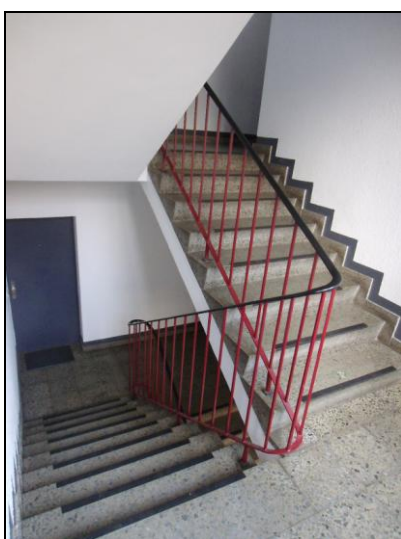
Treppenhaus

Treppenhaus	Das Treppenhaus ist in einem guten Erhaltungszustand. Stahlbetonläufe mit aufgesetzten Kunststein-Winkelstufen. Sockelplatten und Bodenbelag der Podeste in gleichem Material. Stahlgeländer, rot lackiert mit Handlauf aus schwarzem PVC. Wände mit rauhem Scheibenputz, weiß gestrichen.
Kellergeschoss	Im Kellergeschoss befinden sich die Mieterkeller, sowie Öllager, Heizungs- und Hausanschlußraum. Wände als unverputztes Mauerwerk aus Kalksand- und Betonstein, Türen zum Mieterkeller als sägerauhe Holzkonstruktion, Boden als geglätteter Zementestrich, Decke in Sichtbeton.

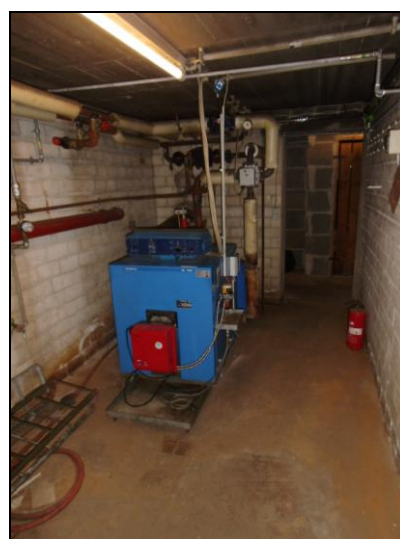
Heizung

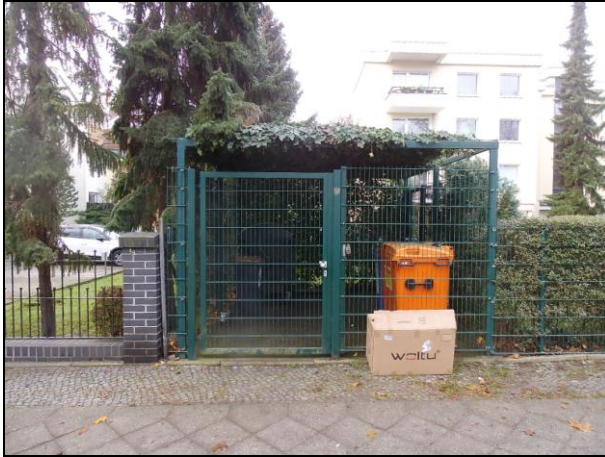
Müllsammelstelle, Zugang von der Straße
