Gutachten Nr. 10330

über den Verkehrs-/Marktwert gemäß § 194 BauGB des Grundstücks

Wildganssteig 74

13503 Berlin-Heiligensee (Bezirk Reinickendorf)

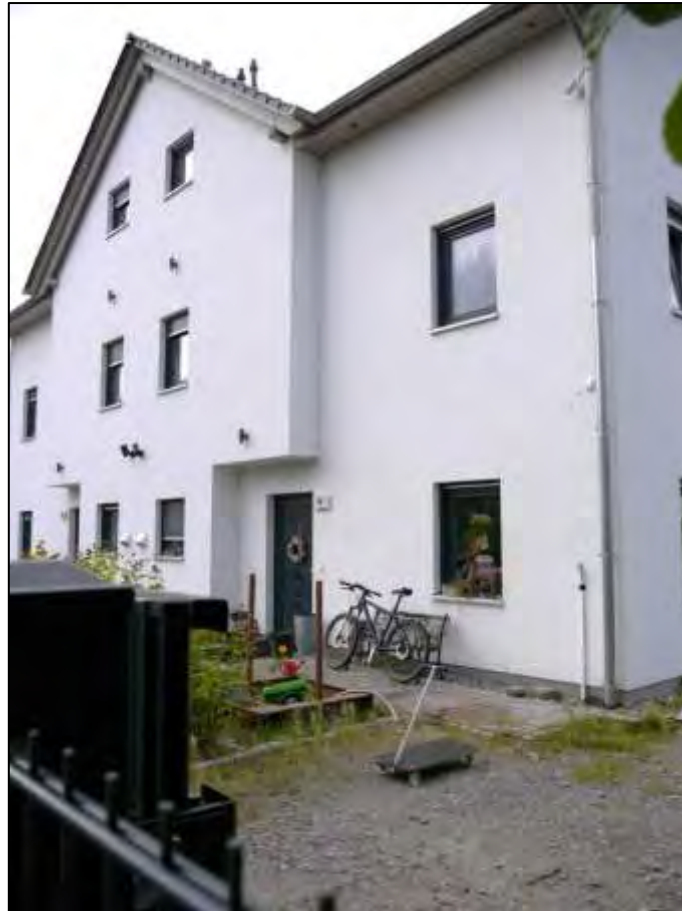
straßenseitige Hauseingangsfront Front der auf dem Grundstück Wildganssteig 74 aufstehenden rechten bzw. westlichen Einfamilien-Doppelhaushälfte im Vordergrund

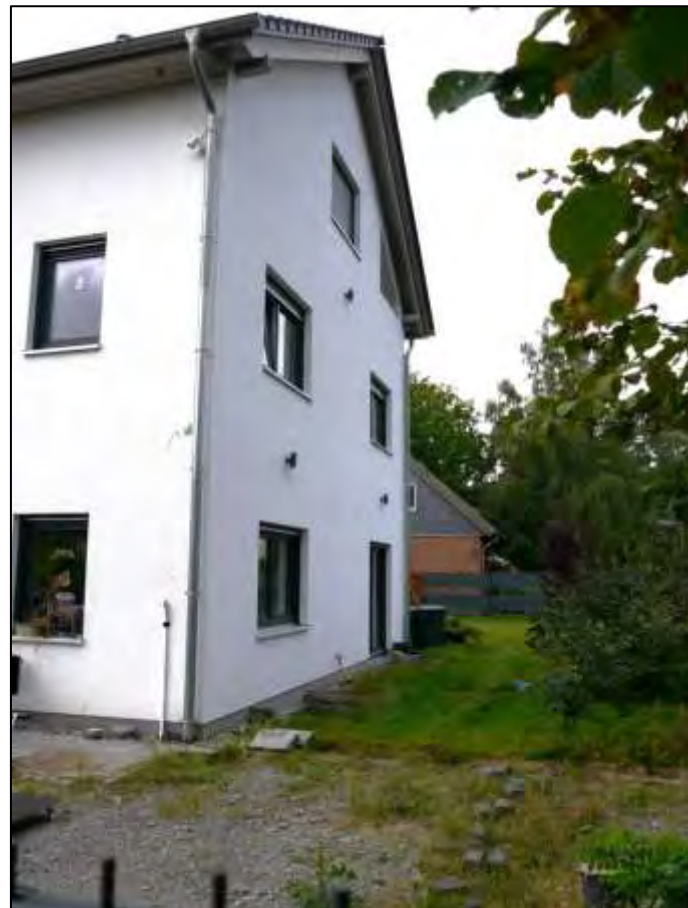
freie Giebelseite der auf dem Grundstück Wildganssteig 74 aufstehenden rechten bzw. westlichen Einfamilien-Doppelhaushälfte

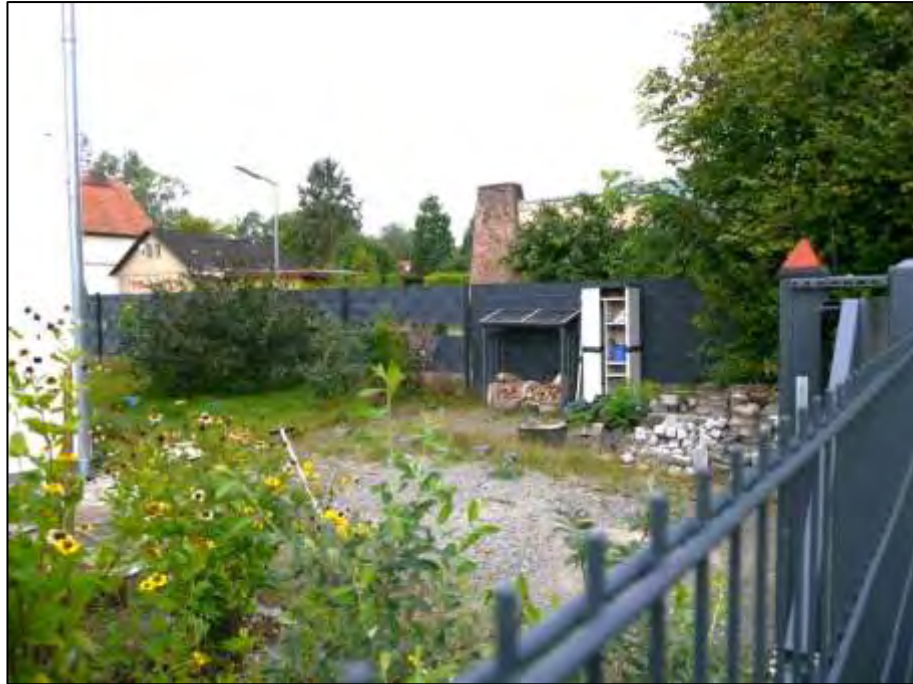
Blick über die zum Wildganssteig orientierte straßenseitige Einfriedung in den Vorgarten mit unbefestigtem PKW-Stellplatz

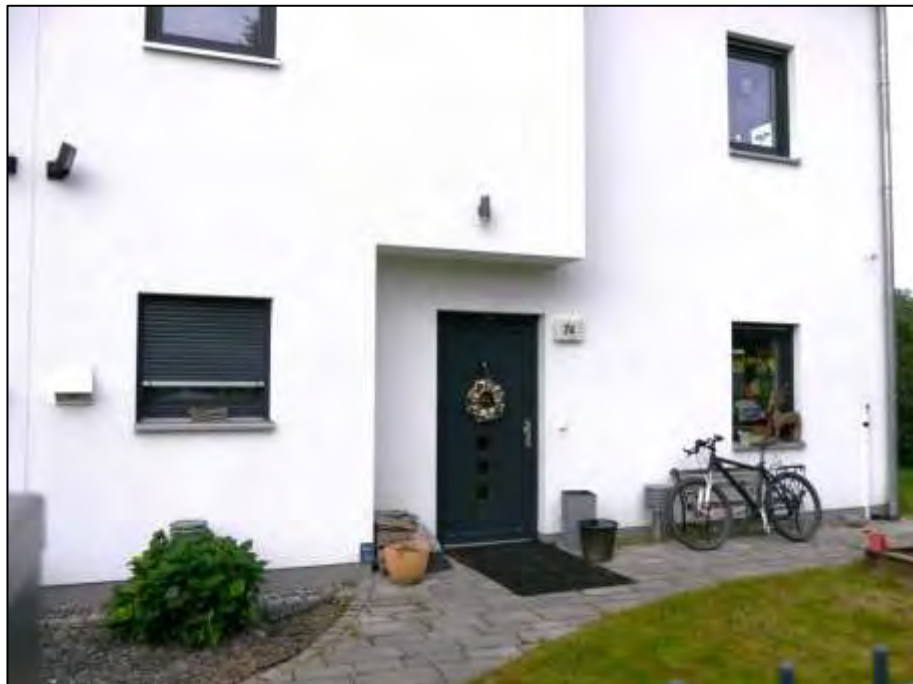
Die Hauseingangstür in der zum Wildganssteig orientierten Gebäudefront ist als thermisch getrennte Metall-Mehrkommer-Plattentür mit Kunststoffbeschichtung (anthrazit) in einbruchshemmender Ausführung nebst 6 kleinen quadratischen Milchglasausschnitten aus einbruchshemmender Isolierverglasung in thermisch getrennter Stahlzarge nebst Kunststoffbeschichtung (anthrazit) ausgeführt. Die Hauseingangstür weist entsprechend den Fenstern außenseitig den Farbton anthrazit und innenseitig den Farbton weiß auf.

Hauseingangstür in der zum Wildganssteig orientierten Gebäudefront der rechten bzw. westlichen Doppelhaushälfte auf dem Grundstück Wildganssteig 74

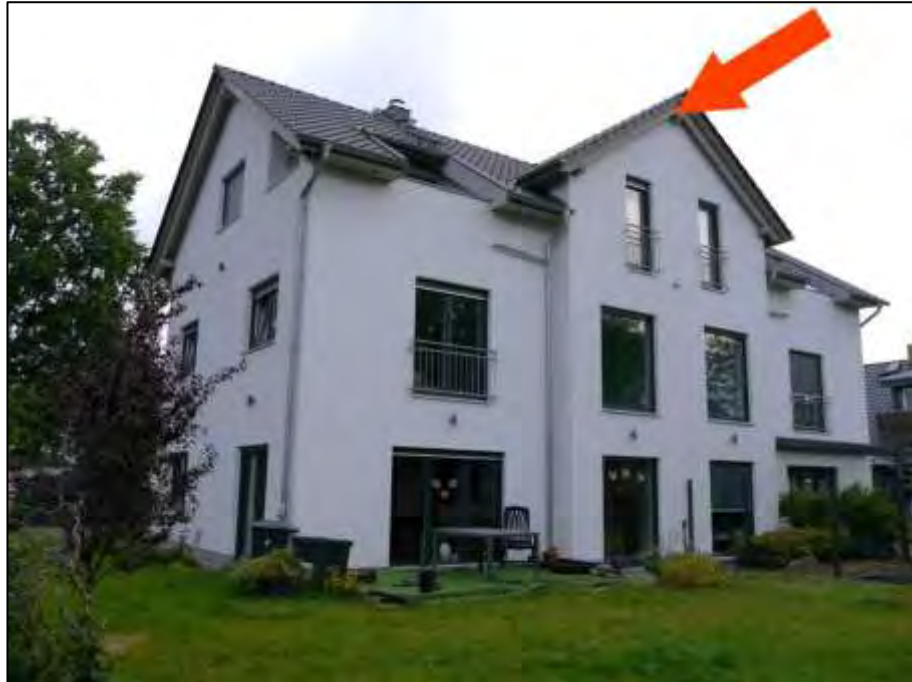
gartenseitige Gebäudefront und freie Giebelseite der westlichen bzw. im Bild linken Doppelhaushälfte a.d. Grundstück Wildganssteig 74 (Pfeil)

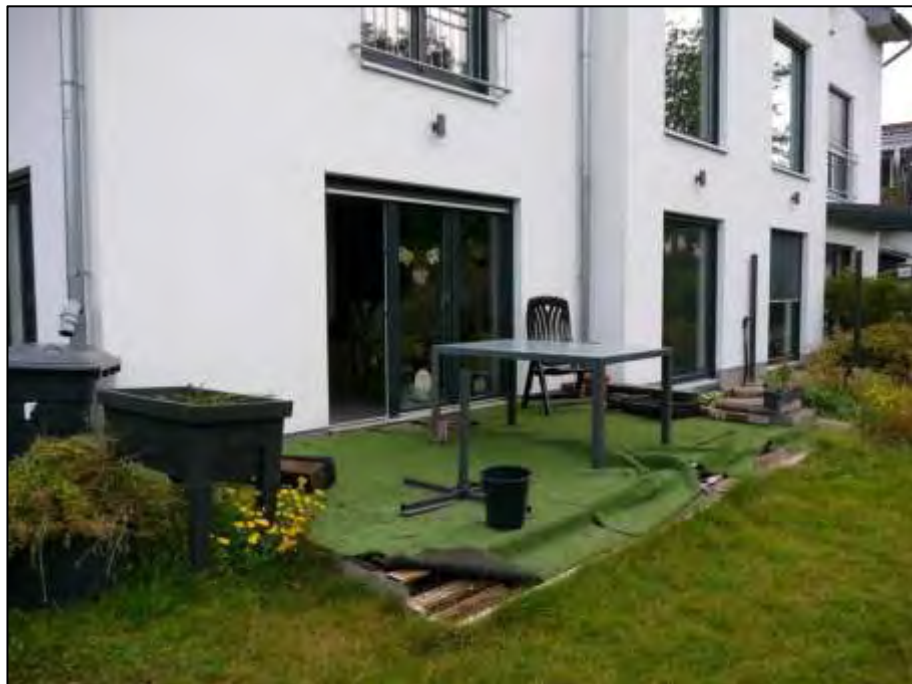
provisorische Gartenterrasse vor dem im Erdgeschoss belegenen Wohnzimmer der westlichen Doppelhaushälfte a.d. Grundstück Wildganssteig 74

Nach diesseitiger Auffassung ist die Gartenterrasse aufgrund des bereits vorhandenen Betonunterbaus als massive Sohle trotz fehlender Fertigstellung des finalen Bodenaufbaus der Wohnfläche mit ¼ der Grundfläche zuzurechnen, wobei die Fertigstellungskosten entsprechend der

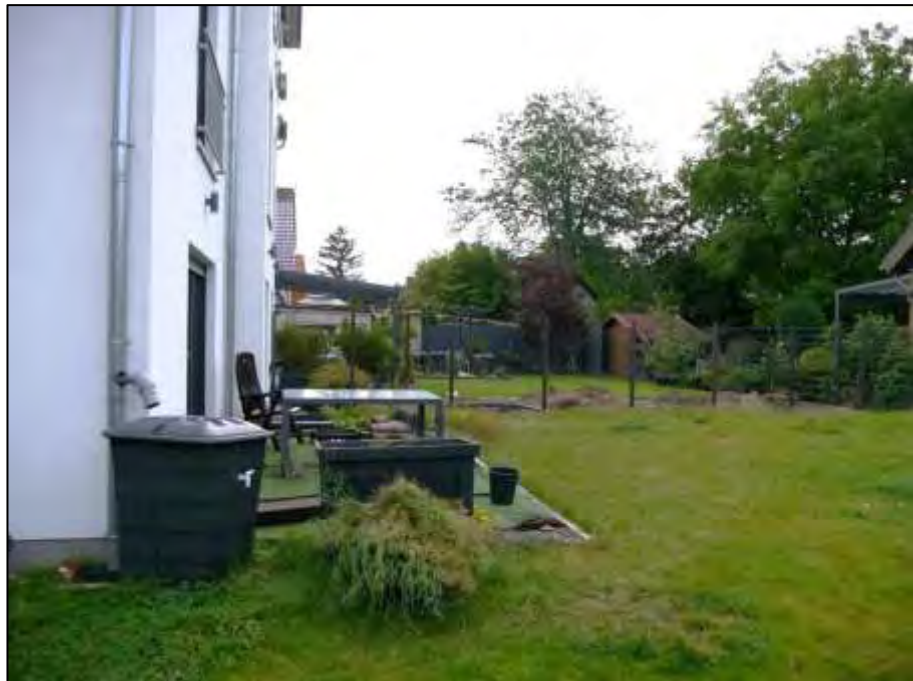
Blick auf die provisorische Gartenterrasse vor dem im Erdgeschoss belegenen Wohnzimmer der westlichen Doppelhaushälfte mit im Hintergrund anbindenden Garten der benachbarten Doppelhaushälfte a.d. Grundstück Wildganssteig 74A

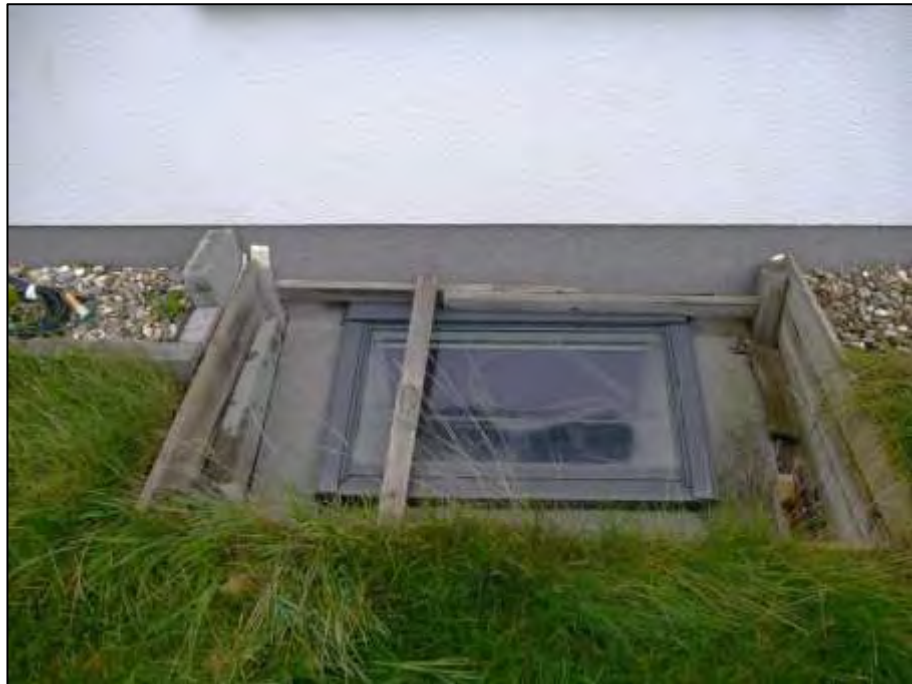
Lichtfluter als spezieller Kellerlichtschacht vor der freien Giebelseite

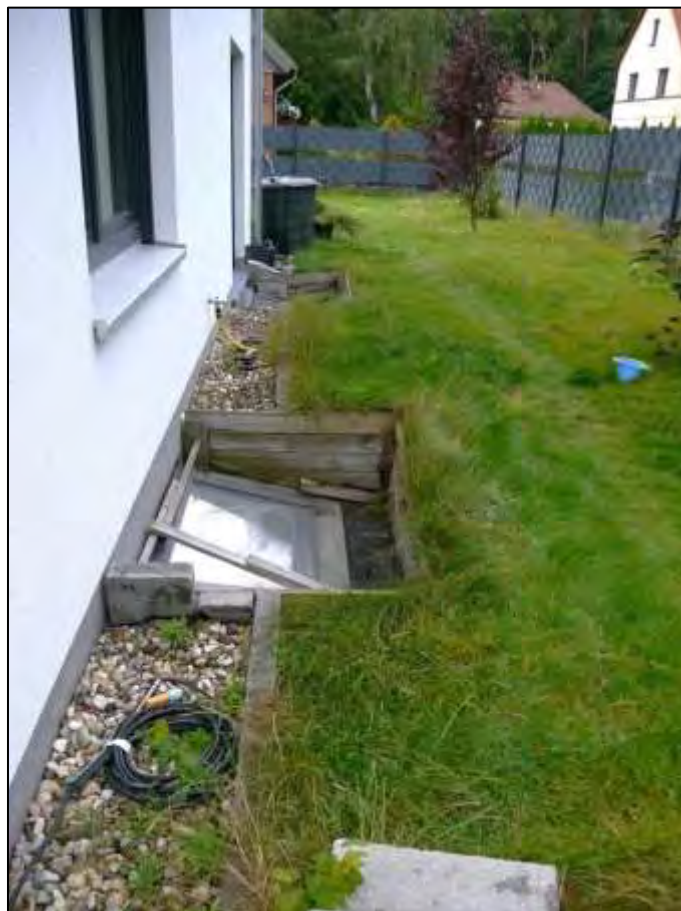
Lichtfluter als spezieller Kellerlichtschacht vor der freien Giebelseite

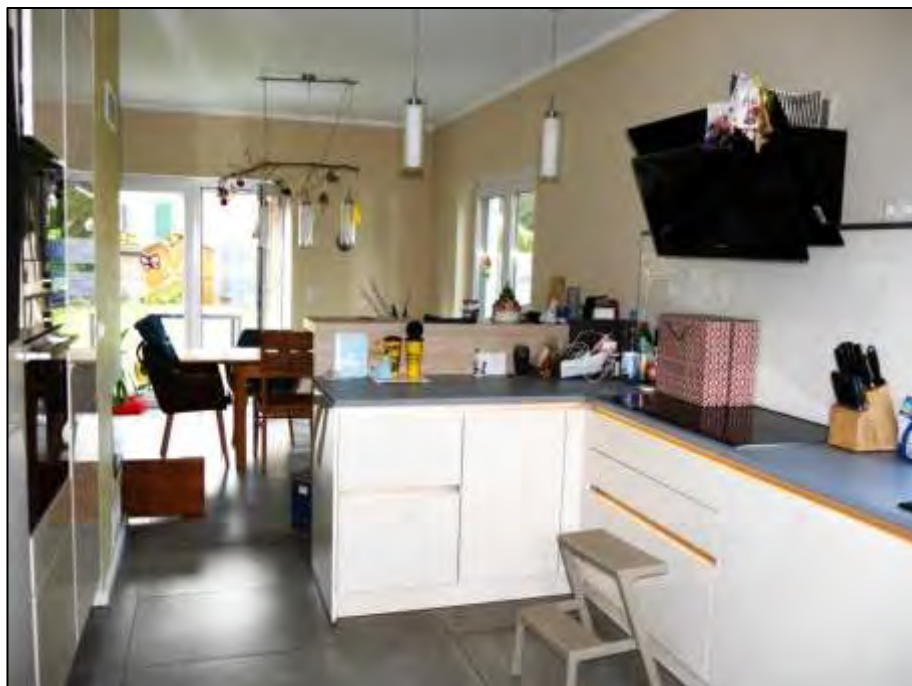
Küche im Erdgeschoss der Einfamilien-Doppelhaushälfte mit anbindendem Wohnzimmer im Bereich des Essplatzes

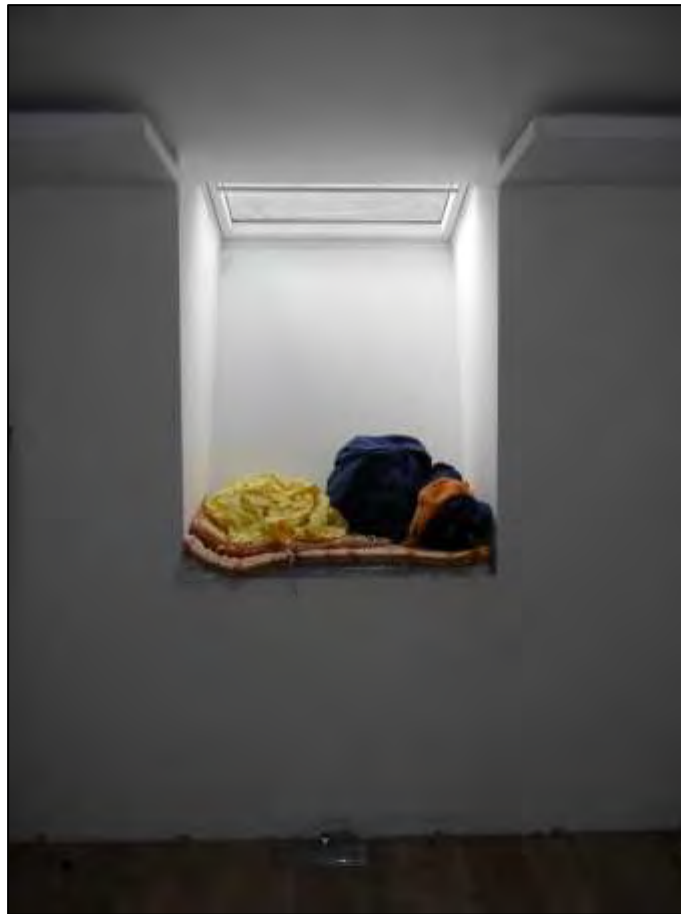
kleiner Lichtflu-
ter im Hobby-
raum im Keller-
geschoss

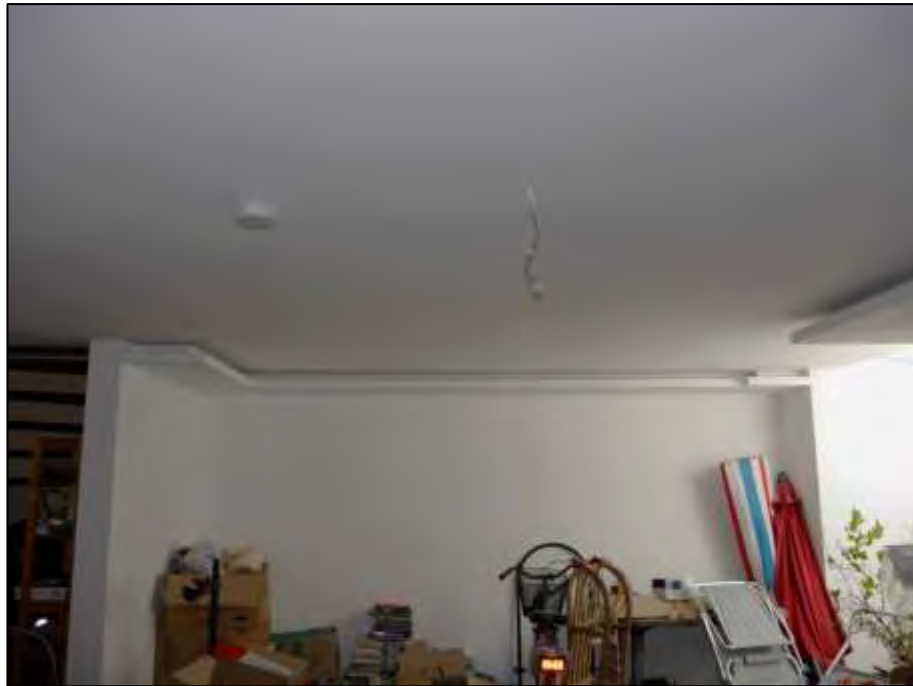
Deckenabspannungen als Konsolen für Lichtinstallationen im Hobbyraum im Kellergeschoss mit links im Bild offen anbindender Kellerdiele nebst Treppenaufgang

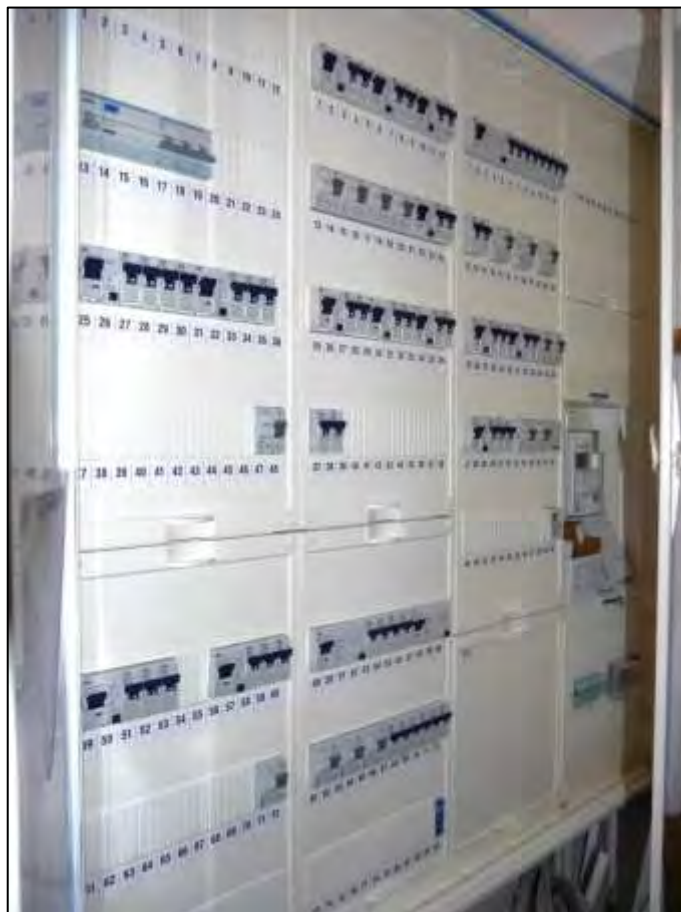
Elektro-Verteilung mit Stromzähler im verbundenen Hauswirtschafts- und Hausanschlussraum

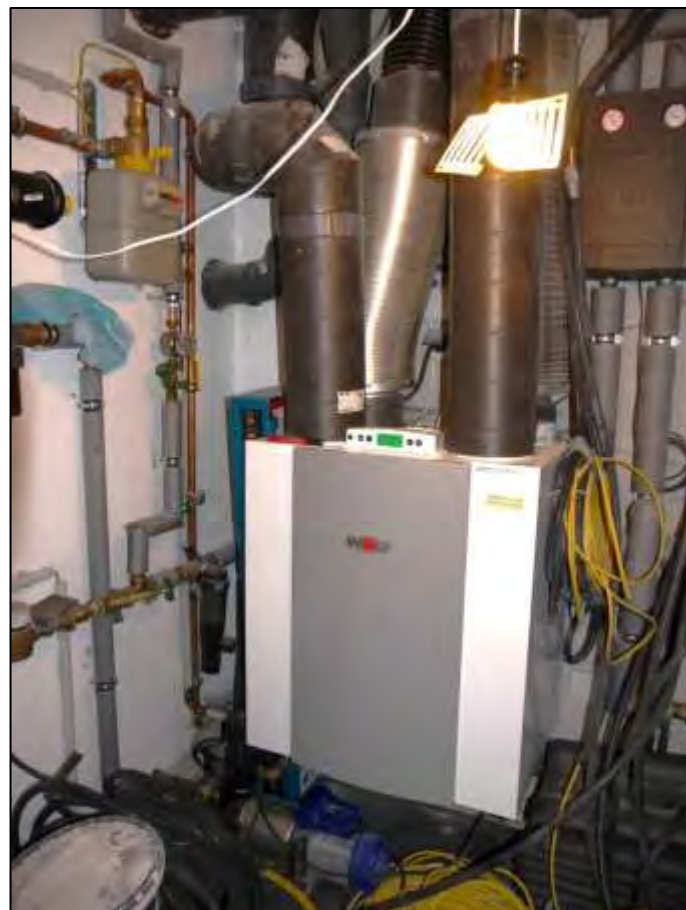
Gas-Anschluss und Heiztherme im gefangenen Raumbereich des verbundenen Hauswirtschafts- und Hausanschlussraums

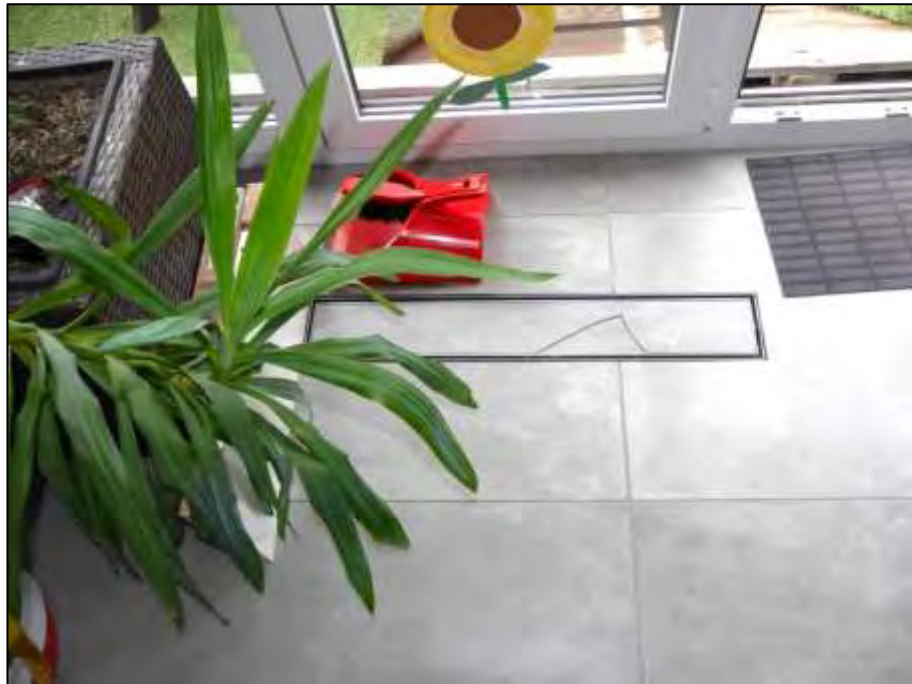
- Die großformatige Feinsteinzeugplattierung weist zwischen den einzelnen Raumbereichen keine sogen. Belagswechselschiene aufgrund des unterschiedlichen Längenausdehnungsverhaltens des Unterbodens auf. Eine Lüftungs-Bodenplatte im Wohnzimmer ist gerissen.

Ausblasöffnung der Lüftungsanlage in der Plattierung des Bodens

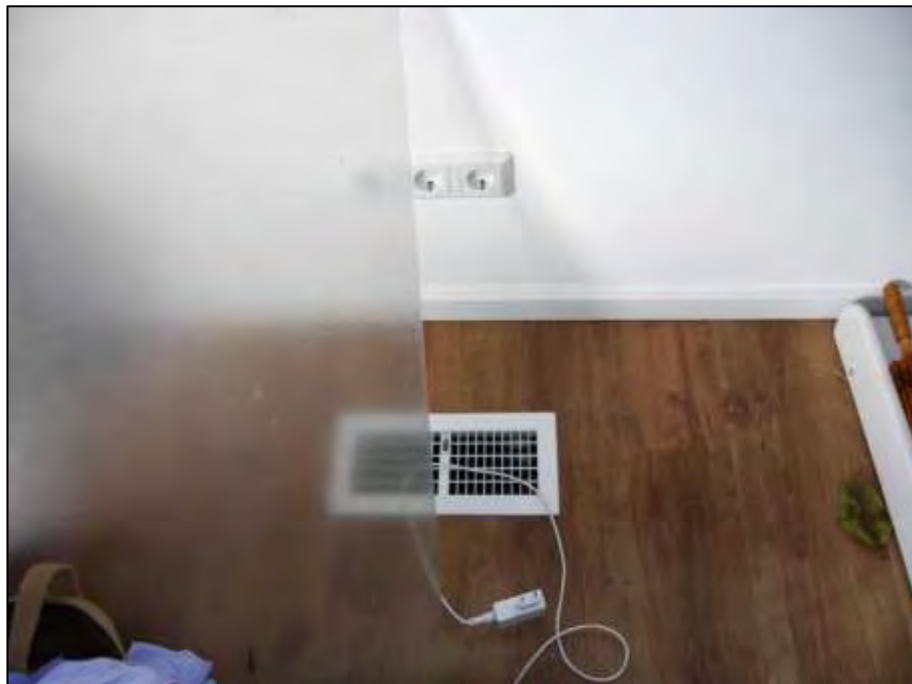
Ausblasöffnung der Be- und Entlüftungsanlage im Laminatboden
