Gutachten Nr. 10398

über den Verkehrs-/Marktwert gemäß § 194 BauGB des

Wohnungseigentums Nr. 16

Am Friedrichshain 3

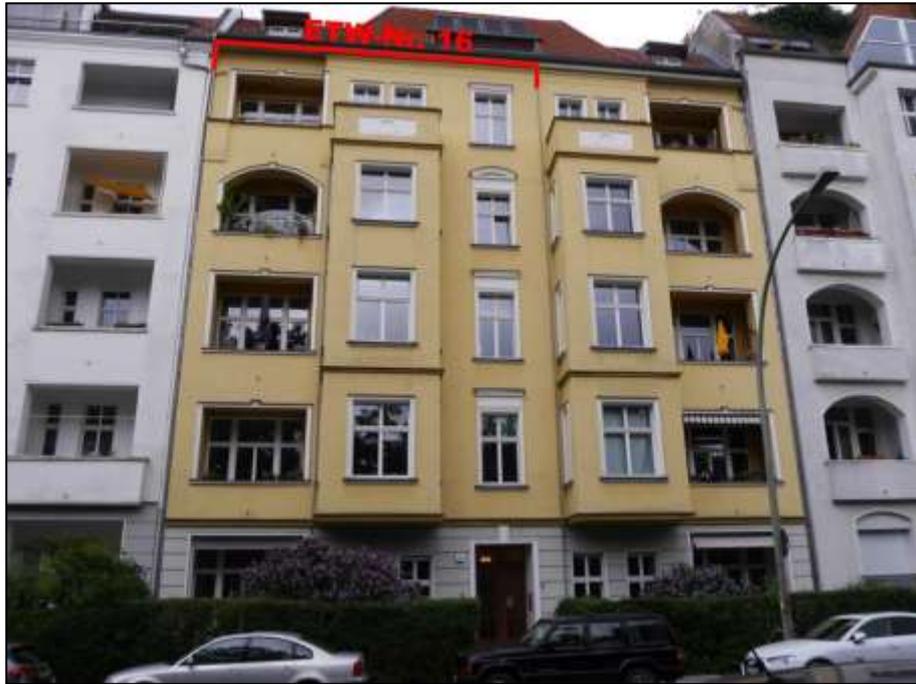
straßenseitige Front des auf dem Grundstück Am Friedrichshain 3 aufstehenden Vorderhauses mit Lage der ETW-Nr. 16 im 4.OG

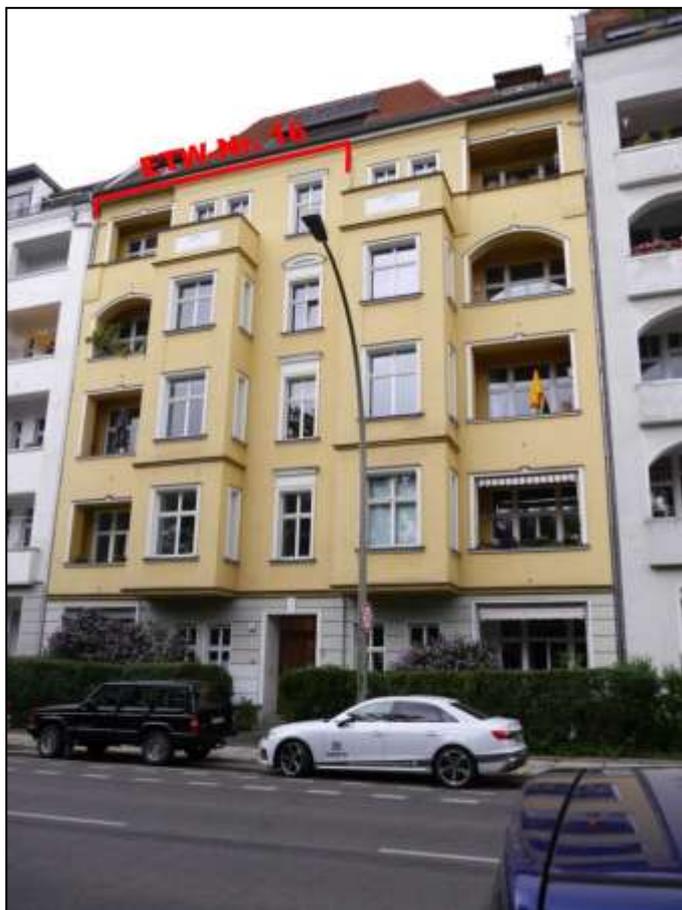
straßenseitige Front des auf dem Grundstück Am Friedrichshain 3 aufstehenden Vorderhauses mit Lage der ETW-Nr. 16 im 4.OG

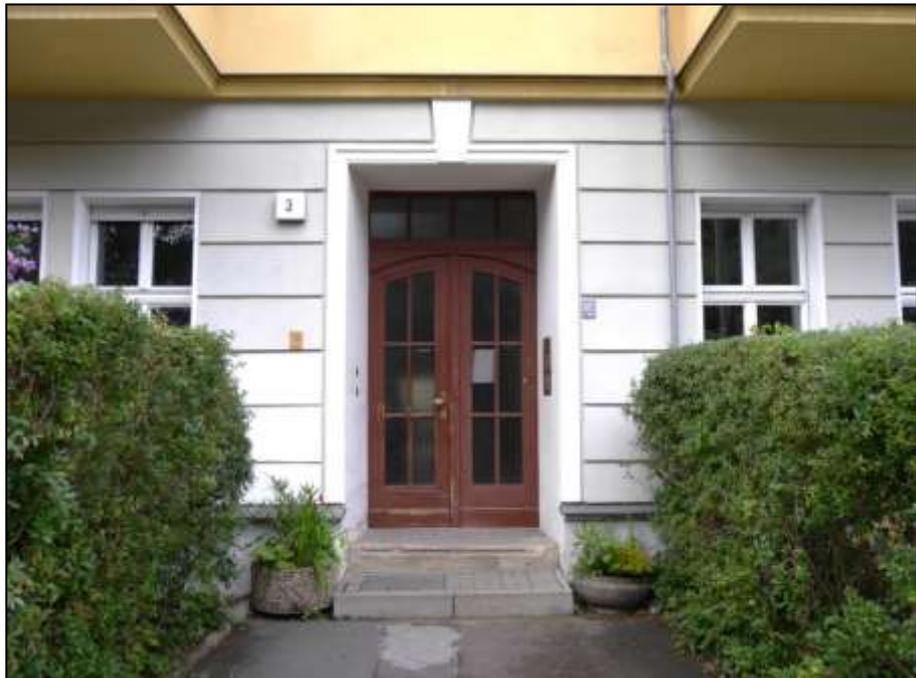
Hauszuwegung und Vorgartenfläche vor dem Grundstück Am Friedrichshain 3 als Teil des öffentlichen Straßenlandes (Flurstück 98) - im Hintergrund straßenseitiger Hauseingang des Vorderhauses mit Differenzschwelle bereits außerhalb des Wohngrundstücks (Flurstück 92)

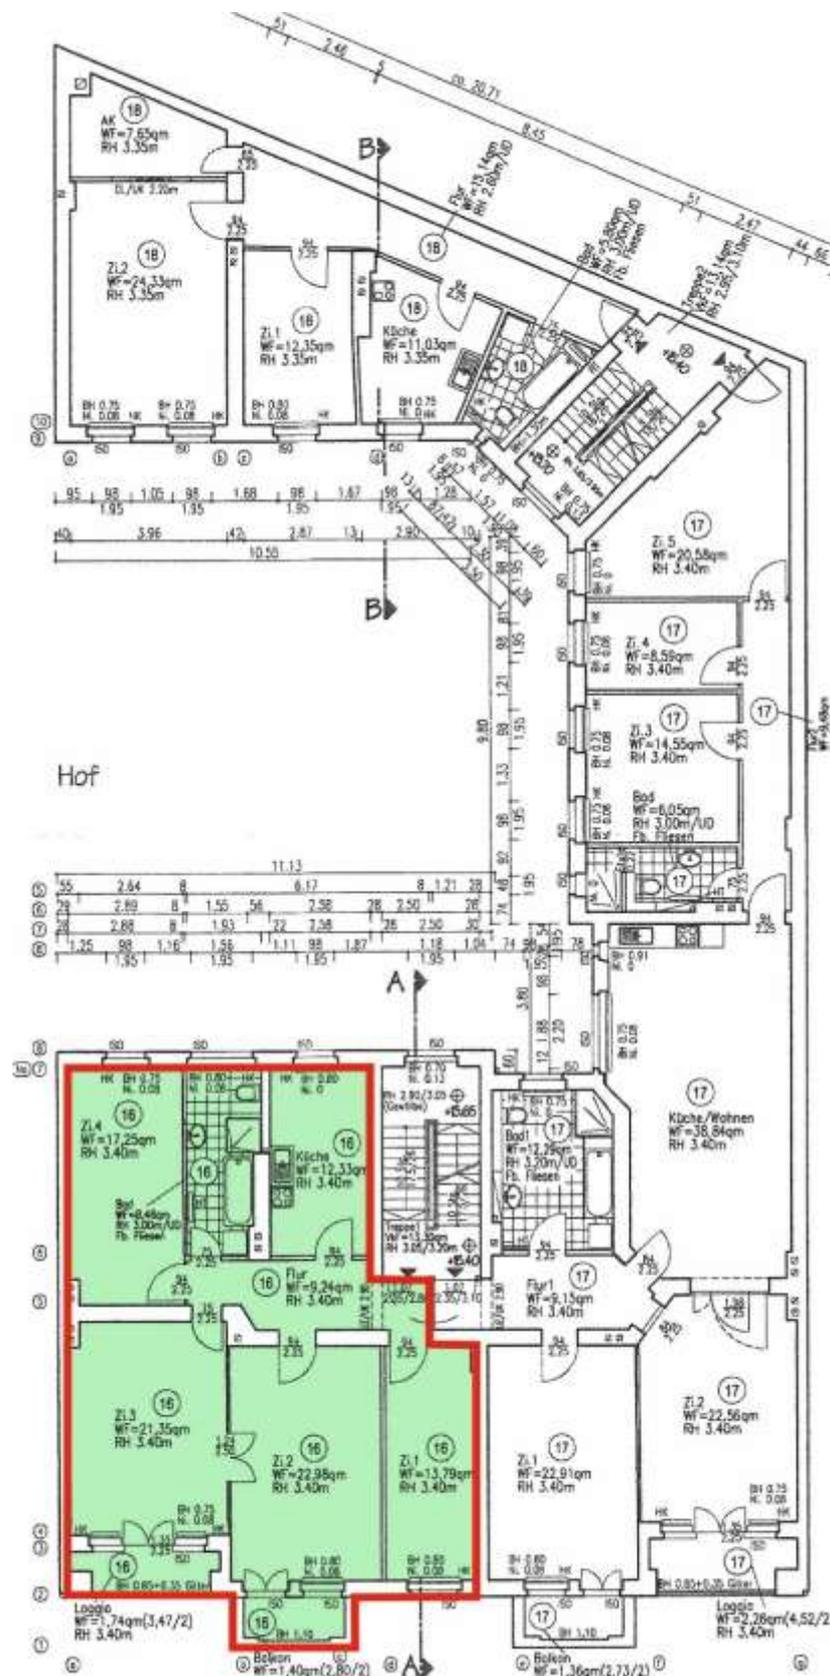
Aufteilungsplan 4. Obergeschoss mit ETW-Nr. 16 zur AB Nr. 2011/7714 vom 02.02.2012

Der Wohnungsgrundriss weist gemäß vorliegendem Teilungsplan zunächst einen kleinen Vorflur hinter der Wohnungseingangstür mit rechts anbindendem Flur und aus dem Vorflur zugänglichem straßenseitigem Zimmer auf. An den Flur binden zwei weitere straßenseitige Zimmer mit untereinander bestehender Verbindung über eine Doppelflügeltür und Balkonterrasse über dem Erker im Mittelzimmer und Loggia in dem vor der Brandwand zum linken Nachbargebäude belegenen Zimmer.

Der Grundrisszuschnitt des Wohnungseigentums Nr. 16 ist mit ca. 106,99 m² und 4 Zimmern stark nachgefragt. Vorteilhaft ist der Grundrisszuschnitt insoweit, als dass mindestens 2 Wohnräume und die Küche nur vom Flur aus zugänglich sind und das Badezimmer natürlich belichtet und belüftet ist - vorteilhaft ist die Verfügbarkeit einer Loggia und einer Balkonterrasse mit dahinter liegenden allerdings über eine Tür verbundenen Räumen. Vorteilhaft ist die Verfügbarkeit eines Aufzugs u.a. bis auf das Zwischengeschosspodest zum Dachgeschoss, womit allerdings kein barrierefreier Zugang besteht.

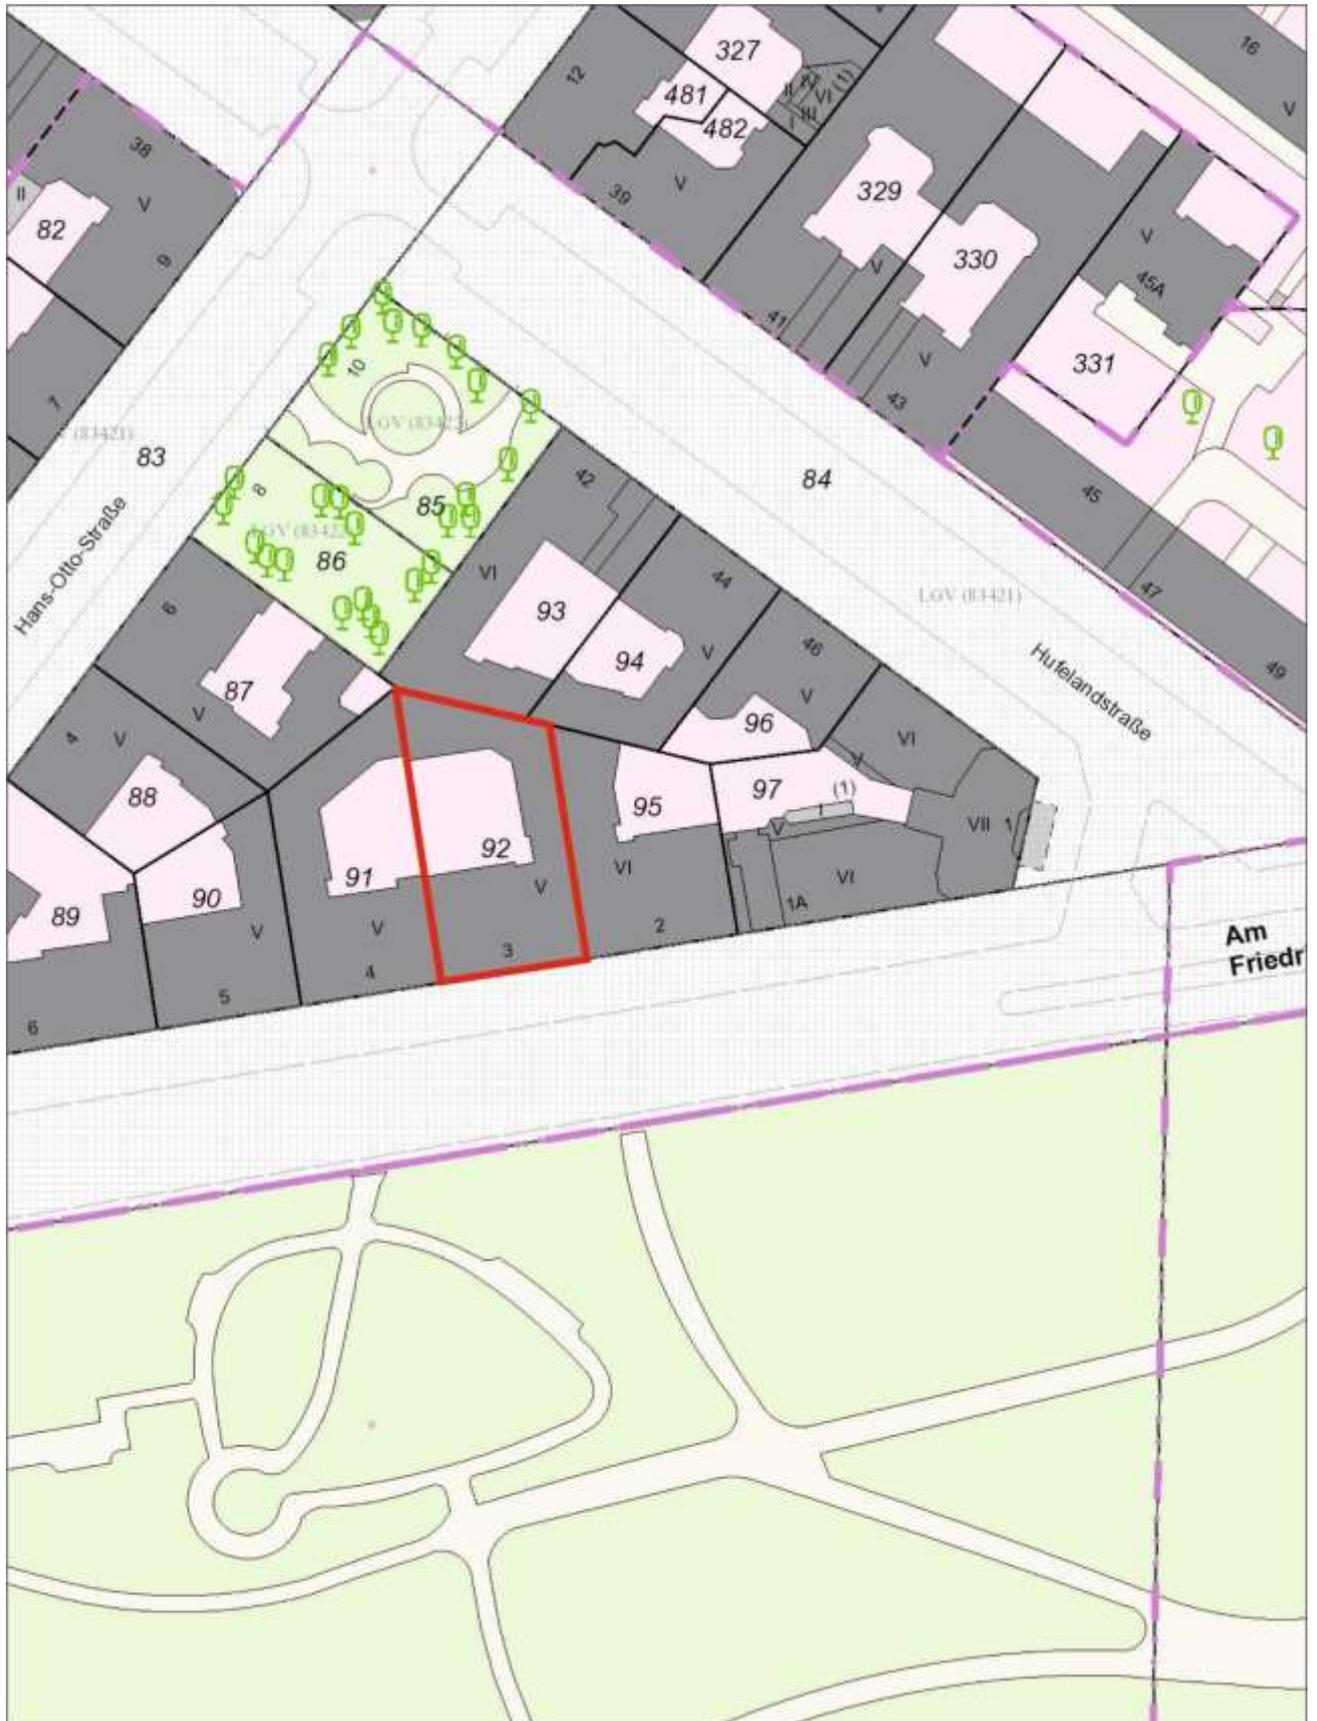
Flurkarte (fis broker)

Der Grundstückszuschnitt ist unregelmäßig bzw. trapezförmig. Die Straßenfrontlänge beträgt ca. 19,00 m.

Die Tiefe des Grundstücks entlang der rechten bzw. nord-östlichen Grundstücksgrenze beträgt rechtwinklig zum Straßentraum ca. 31,30 m und die Tiefe entlang der hierzu parallel verlaufenden linken bzw. süd-westlichen Grundstücksgrenze beträgt ca. 39,30 m. Die Länge der schrägwinklig zur Straßenfront verlaufenden rückwärtigen bzw. nördlichen Grundstücksgrenze beträgt ca. 20,71 m (siehe anliegende Flurkarte).

Ca. 1,0 : 1,9 i.M. - die Straßenfrontlänge und der Zuschnitt sowie der bauliche Ausnutzungsgrad des Grundstücks (Flurstück 92) sind bei hier vorliegender 5½-geschossiger Blockrand- und -innenbebauung gut (siehe anliegende Flurkarte).
