## GUTACHTEN

über den Verkehrswert (§194 BauGB) des mit einem **Mehrfamilienwohn- und Geschäftshaus** bebauten Grundstücks, **231m<sup>2</sup> Grundstücksfläche, 552,70m<sup>2</sup> Wohn- und Gewerbefläche**

**Urbanstraße 173 Ecke Baerwaldstraße, 10961 Berlin-Kreuzberg**

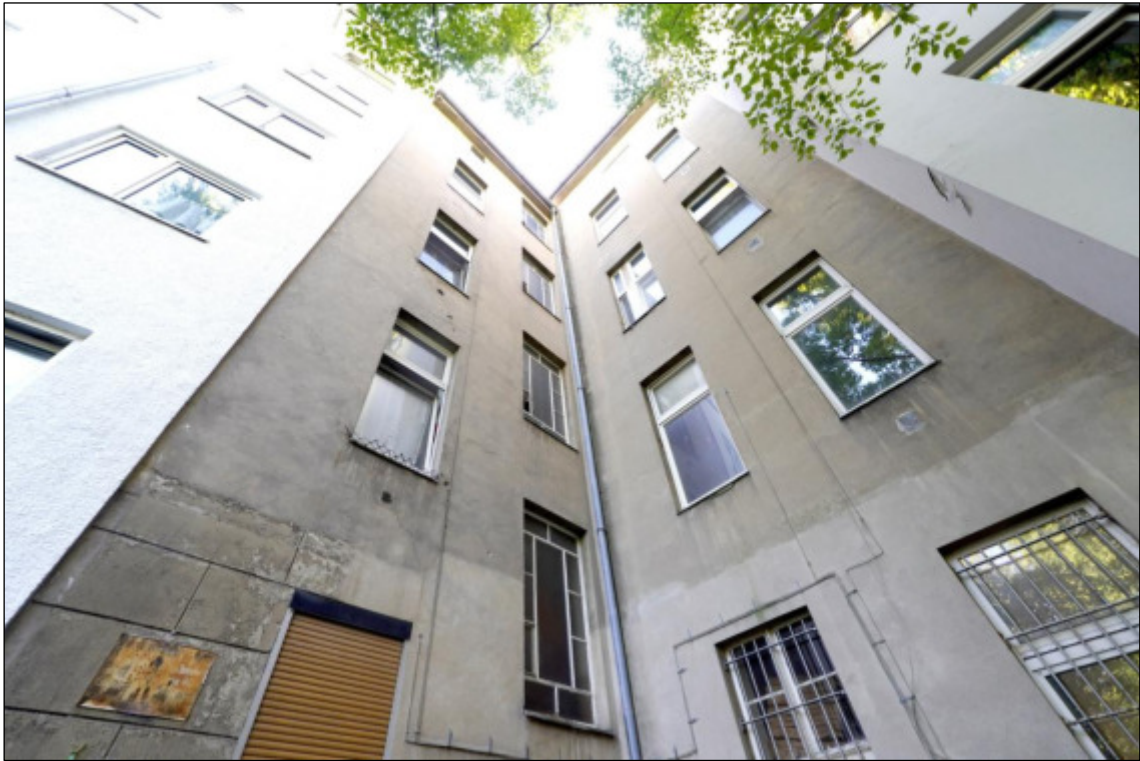
An den Fassaden wurden witterungsbedingte Verschmutzungen sowie Rissbildungen vorgefunden. Im Sockelbereich weisen Putzschäden auf ein Eindringen von Feuchtigkeit hin.

Hofansicht

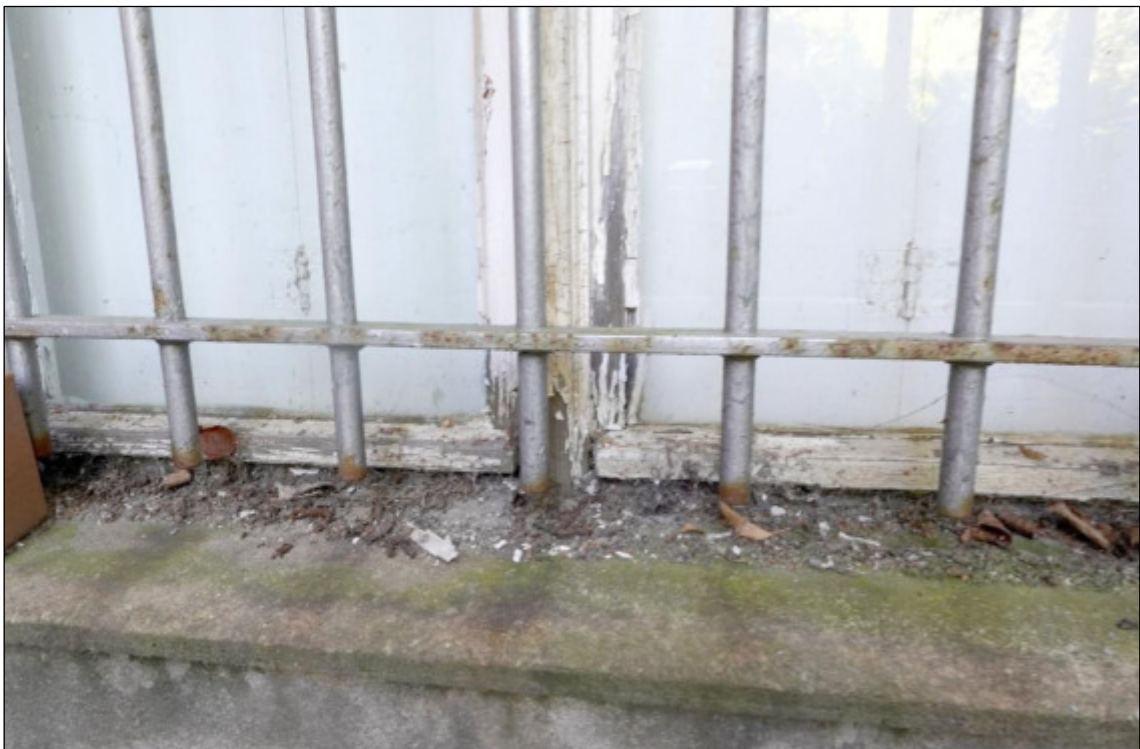
Die Holzbauteile der Fenster zeigen partiell erhebliche Schädigungen auf. Ob diese noch reparabel sind oder eines Austauschs bedürfen, konnte bei der Begehung nicht festgestellt werden.

Schädigungen Fenster

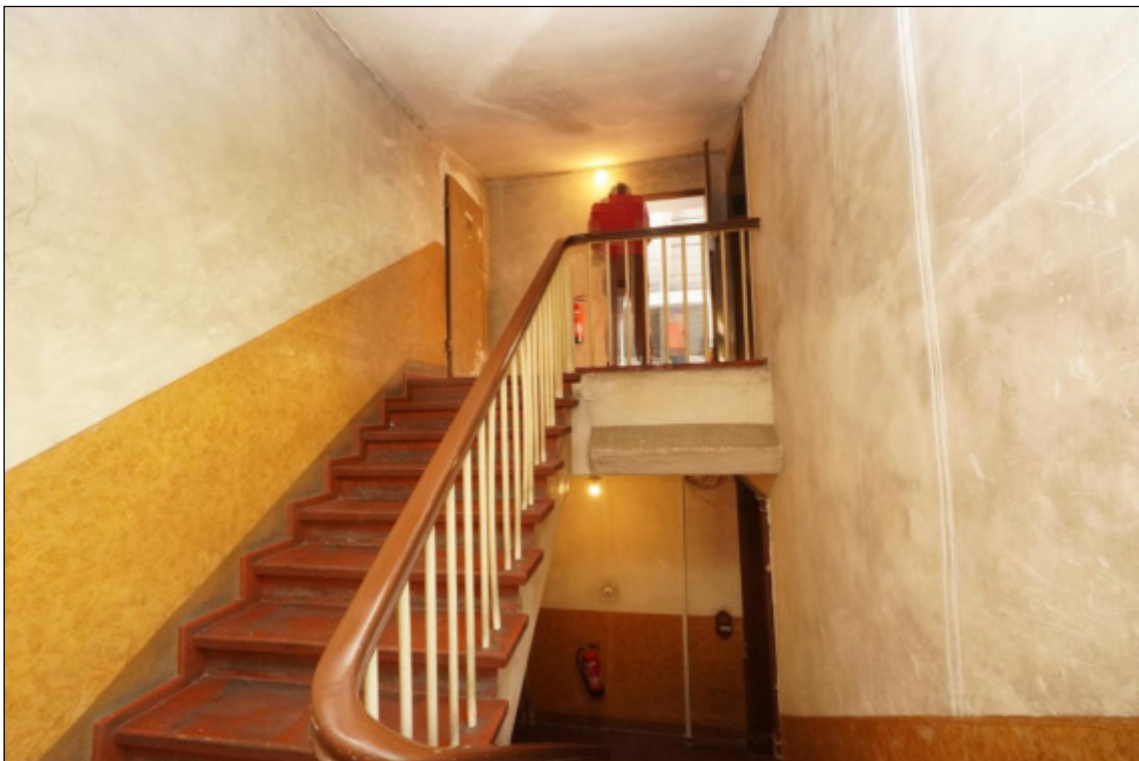
Ferner wurden im Bereich der gemeinschaftlich genutzten Räumlichkeiten wie etwa dem Treppenraum außerordentlich umfangreiche Gebrauchsspuren vorgefunden. Der dortige Boden beziehungsweise Stufenbelag ist zu erneuern.

Treppenraum

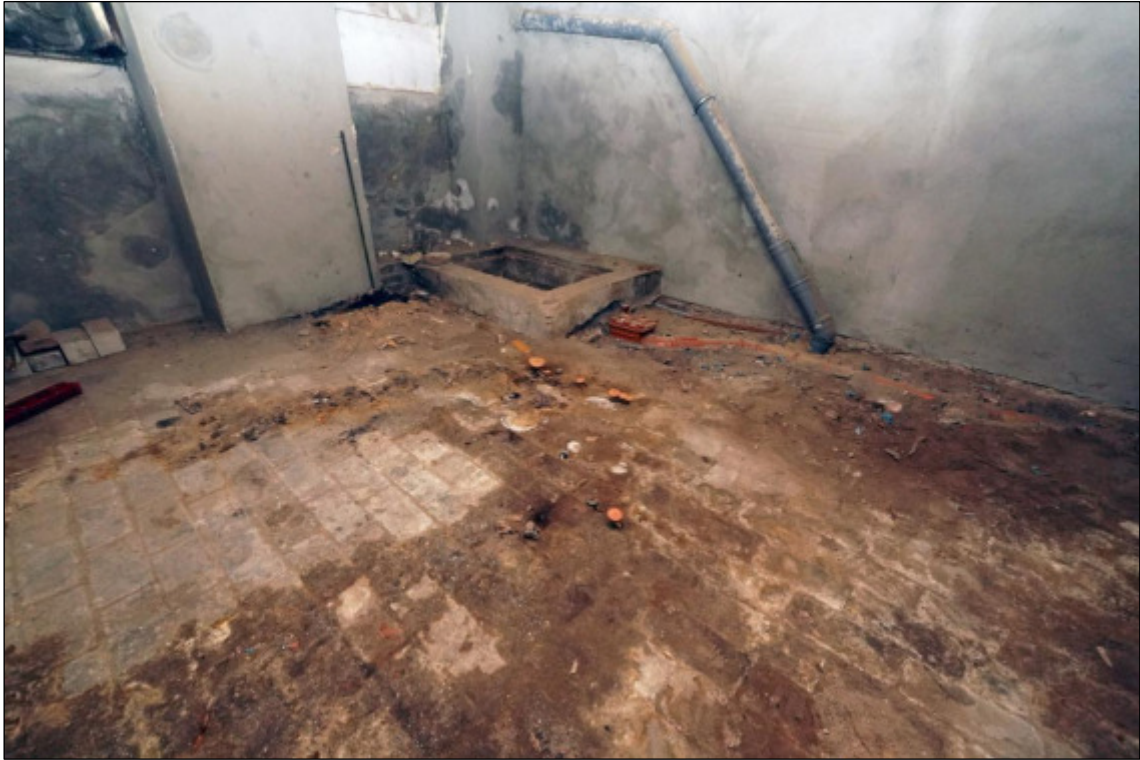
Gleiches gilt für die Kellerwände, wobei der bei der Besichtigung anwesenden Miteigentümer laut dessen schriftlicher Angabe vom 15.08.2025 die „Feuchtigkeit im Keller... zwischenzeitlich vollständig beseitigt“ habe. Ob jene Beseitigung erfolgreich war und ob möglicherweise lediglich Restfeuchte vorhanden ist, konnte bei der Begehung nicht festgestellt werden.

Kellerraum mit Feuchtigkeit
