## GUTACHTEN

über den Verkehrswert (§194 BauGB) des mit einem **Mehrfamilienwohn- und Geschäftshaus** bebauten Grundstücks, **1.322 m<sup>2</sup> Grundstücksfläche, 450,55m<sup>2</sup> angesetzte Wohn-/Gewerbe-  
fläche** zzgl. teilausgebaute Dachgeschossfläche und Keller

### Waidmannsluster Damm 29,31, 13509 Berlin-Tegel

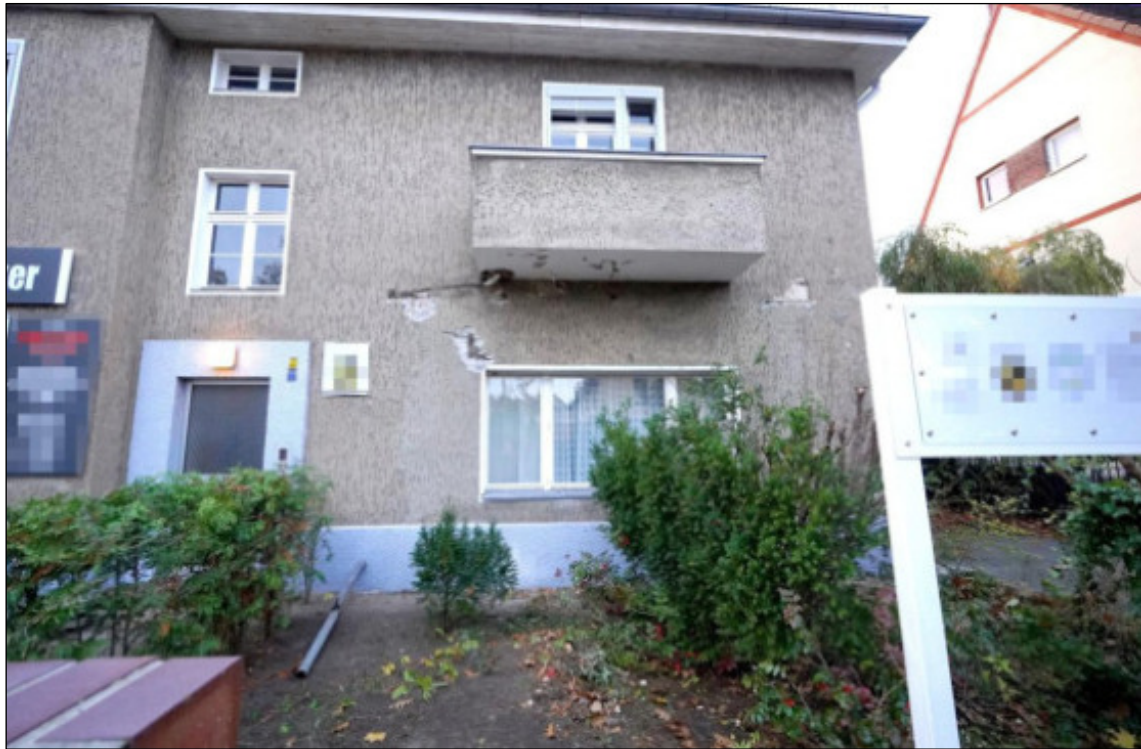
Die Fassaden weisen partiell umfangreichere Putzschäden auf. Teils hat dies zu einem Freilegen von Stahlbauteilen geführt.

Straßenansicht Gebäudeteil Hausnummer 31 mit Fassadenschäden

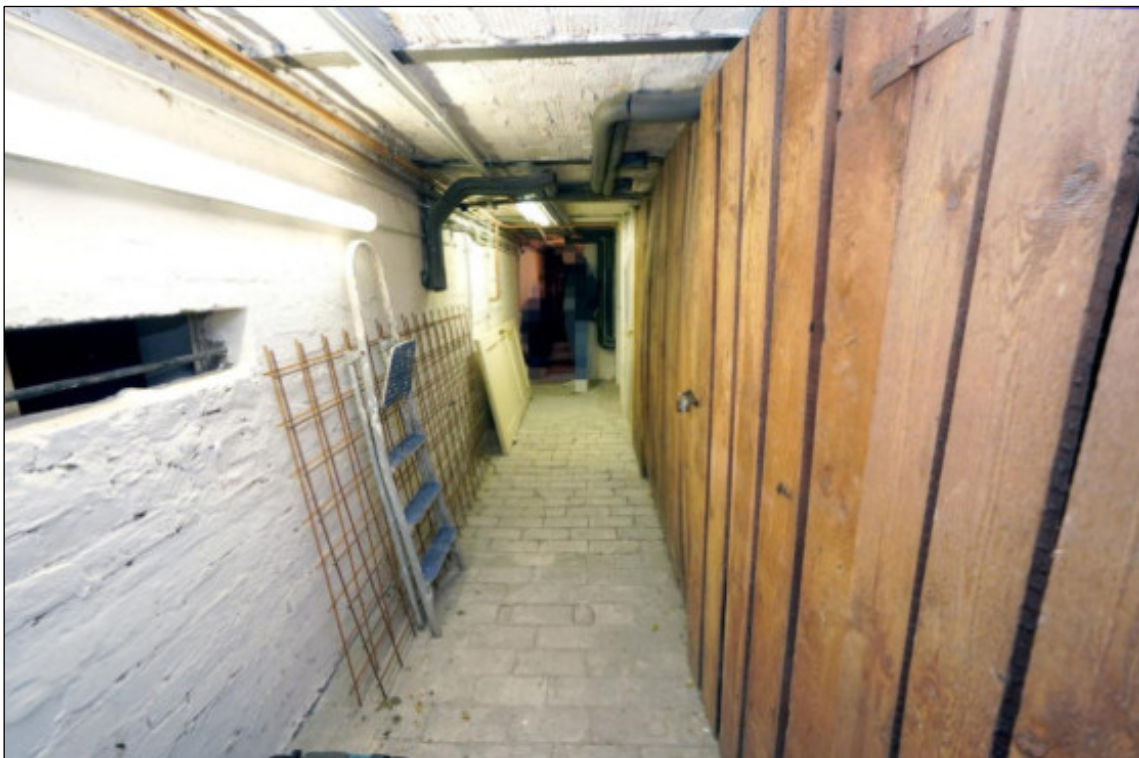
Der besichtigte Bereich des Kellergeschosses ist im Wesentlichen in Vorräte unterteilt, die von den Mietern zu Lagerzwecken genutzt werden.

Der Keller erschien bei der Besichtigung trocken. Allerdings kommt es laut Angabe eines der Gewerbenmieter bei Starkregen zu einem Eintritt von Regenwasser. Der Umstand konnte vor Ort nicht überprüft werden. Im Übrigen eignet sich dieser aufgrund einer gewissen Staubentwicklung nicht zur Einlagerung empfindlicherer Gegenstände.

Kellergeschoss
