## Gutachten Nr. 10359

über den Verkehrs-/Marktwert gemäß § 194 BauGB des Grundstücks

**Bilsenkrautstraße 15**

**13503 Berlin-Heiligensee (Bezirk Reinickendorf)**

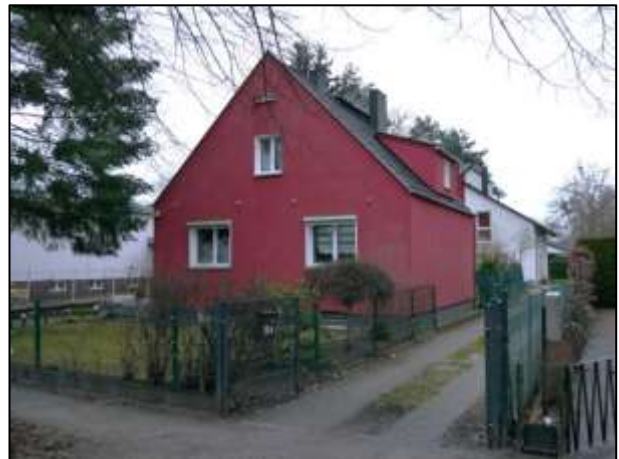
straßenseitige Giebelseite des Wohnhauses

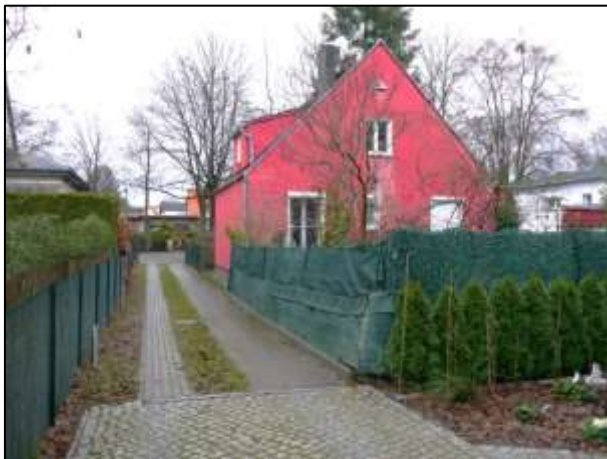
gartenseitige Gebäudefront und GFL-Recht

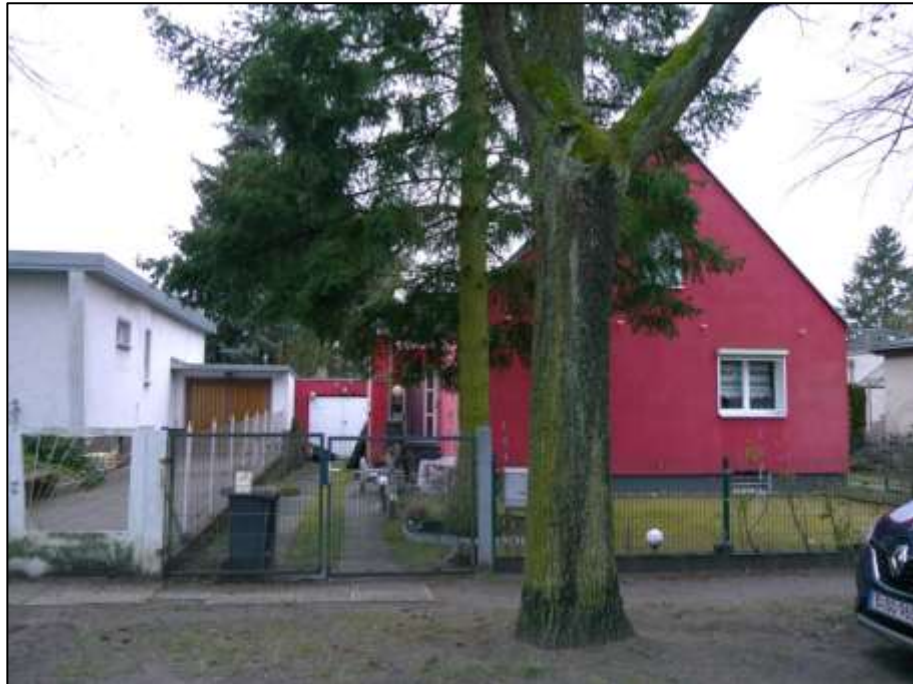
Blick aus dem Straßenraum der Bilsenkrautstraße vor dem Grundstück nach Westen auf das auf dem Grundstück Bilsenkrautstr. 15 aufstehende Einfamilienhaus mit separater Grenzgarage im Hintergrund

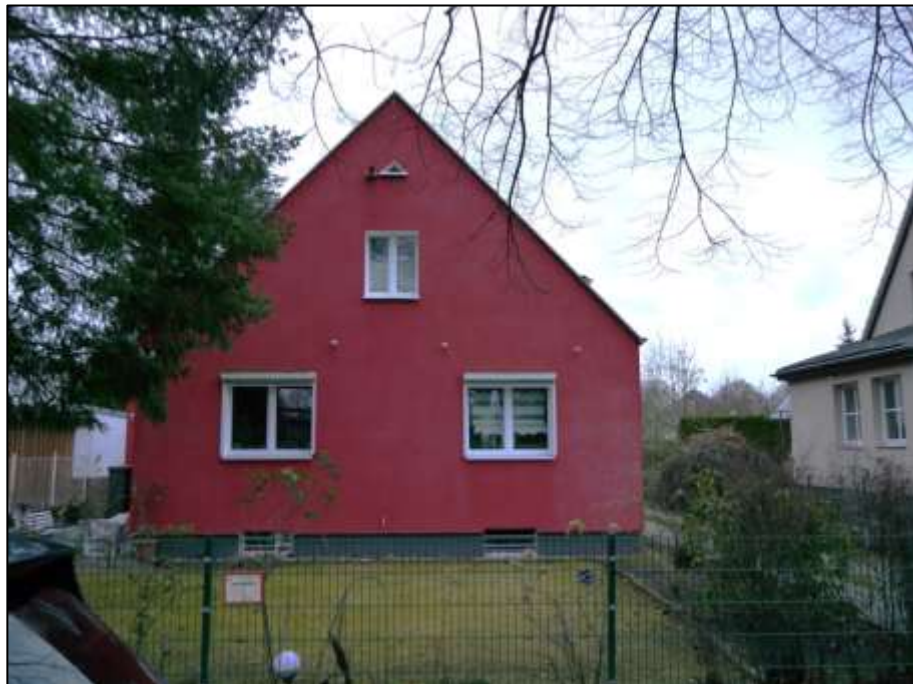
Blick aus dem Straßenraum der Bilsenkrautstraße vor dem Grundstück nach Westen auf das auf dem Grundstück Bilsenkrautstr. 15 aufstehende Einfamilienhaus mit östlicher Giebelseite

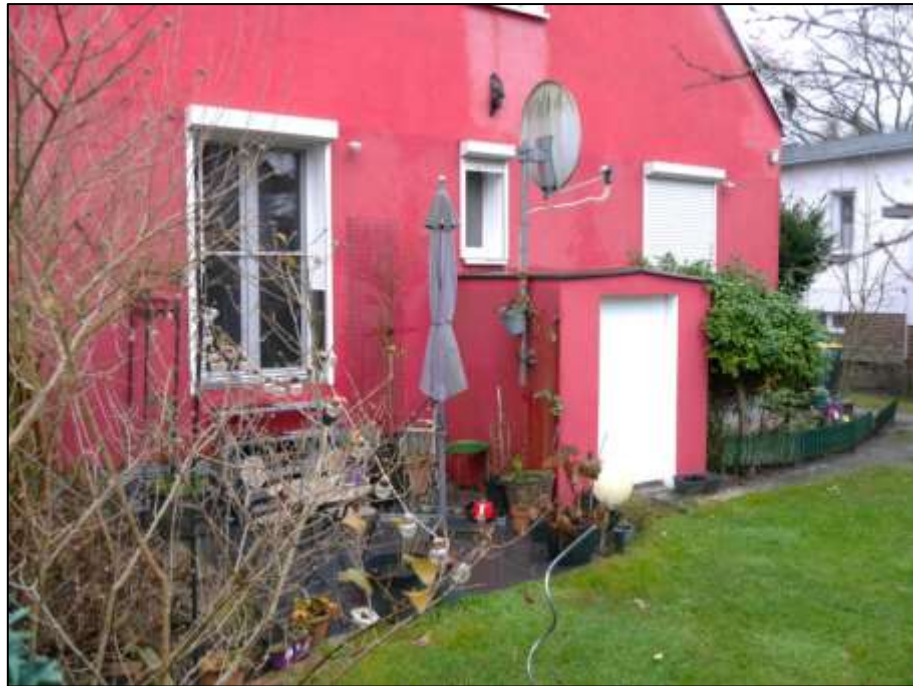
Blick aus dem Erschließungskorridor über die separate Umfriedung des Gartenteils des dienenden Grundstücks zu dem mit dem GFL-Recht belasteten Erschließungskorridor zugunsten des Hinterliegergrundstücks auf die westliche Giebelseite des auf dem dienenden Grundstück aufstehenden Einfamilienhauses im Bereich des Hochparterres mit separatem Vorbau als Einhausung der Kellertreppe

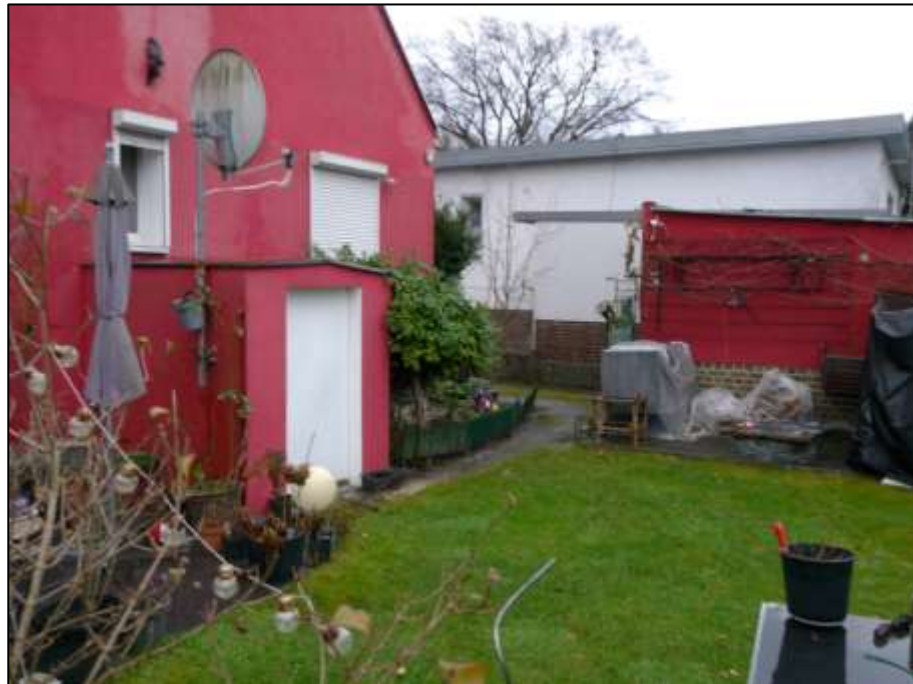
Blick aus dem Erschließungskorridor über die separate Umfriedung des Gartenteils des dienenden Grundstücks hinweg auf die westliche Giebelseite des aufstehenden Einfamilienhauses mit separatem Vorbau als Einhausung der Kellertreppe und separate Grenzgarage (rechts im Bild)

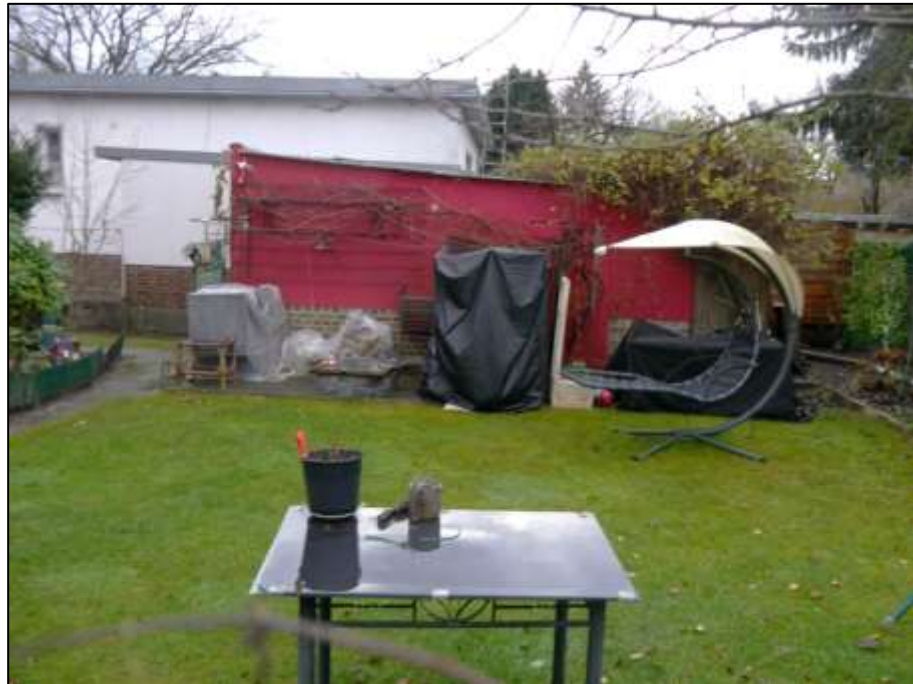
Blick aus dem Erschließungskorridor über die separate Umfriedung des Gartenteils des dienenden Grundstücks hinweg auf die vor der südlichen Grundstücksgrenze belegene separate Grenzgarage

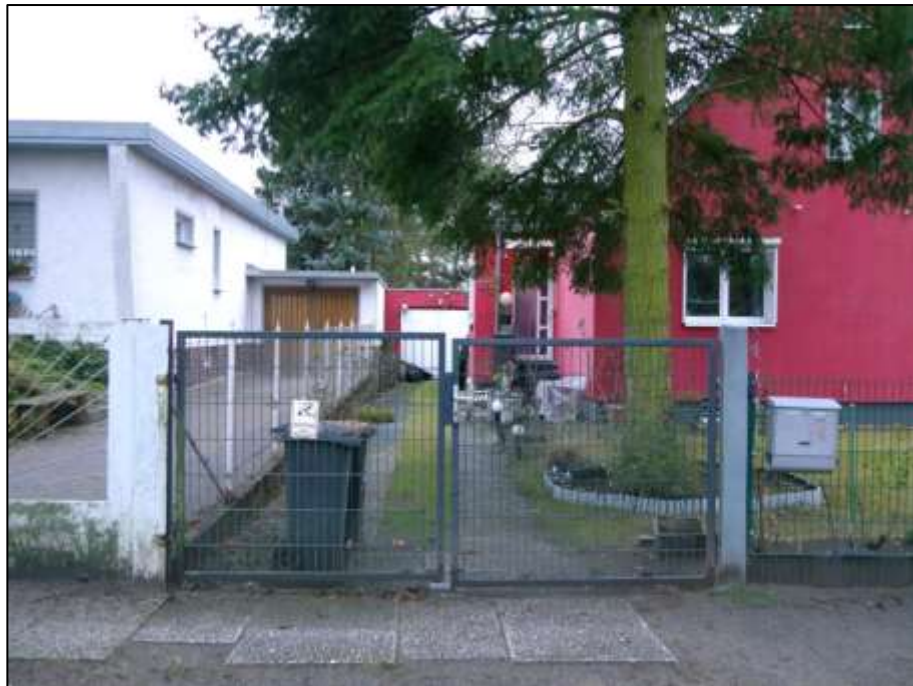
straßenseitige Front des Grundstücks Bilsenkrautstr. 15 im Bereich der Zufahrt in den linken Bauwich des Grundstücks mit einfacher Doppel-flügel-Toranlage u.a. als Schlupfporte zur Hauszuwegung mit in den Bauwich auskofferndem Windfangvorbau sowie dahinter belegener separater Grenzgarage im Hintergrund

- Die straßenseitige Doppeltoranlage zur Hauszuwegung und Garagenzufahrt vor der südlichen Grundstücksgrenze ist nicht sachgerecht montiert.
- Der Fassadenanstrich ist teilweise ausgeblieben oder nicht deckend aufgetragen - teilweise liegen Ablaufbahnen unter den Ortgangbekleidungen an der gartenseitigen Giebelseite und unter den Fenstern vor.
- Unter dem First weist der Putz in der straßenseitigen Giebelseite eine Beschädigung auf.

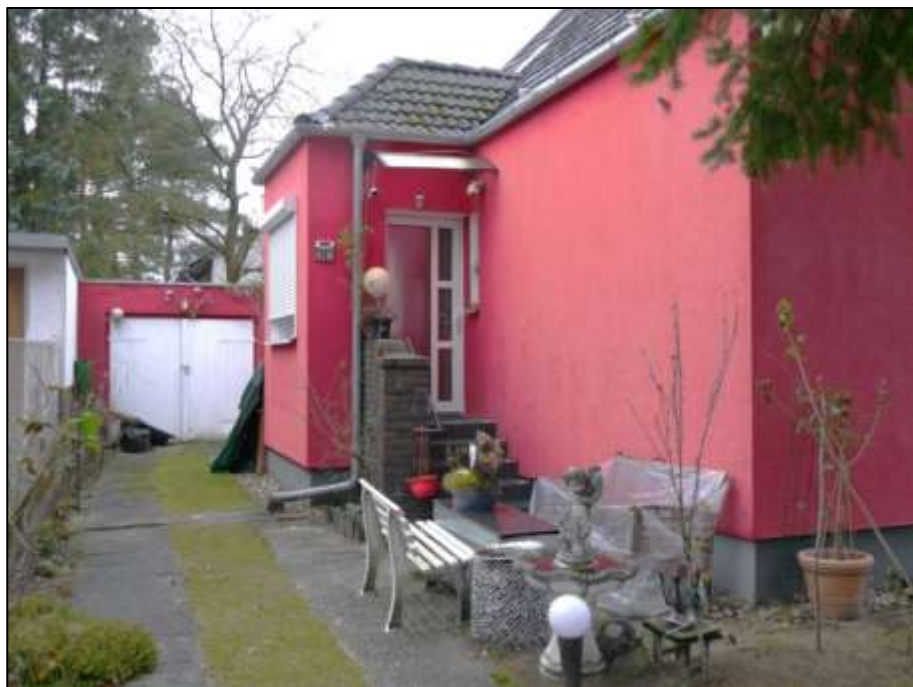
Garagenzufahrt im linken Bauwich des Grundstücks mit in den Bau-wich auskofferndem Windfangvorbau sowie dahinter belegene separa-te Grenzgarage im Hintergrund

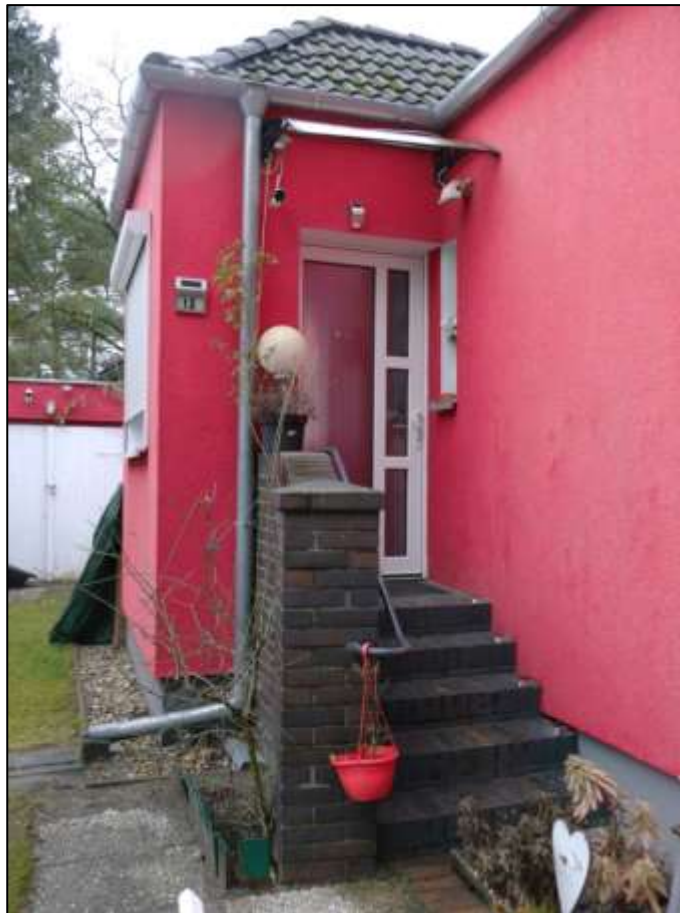
in den linken Bauwich auskoffernder Windfangvorbau mit Differenzstufe zum Hauseingang

- Unter dem Vordach der Hauseingangstür zum Windfangvorbau sind etliche Mantelkabel frei hängend und lose verzogen. Über dem Doppelflügeltor der Garage sind Mantelkabel gleichfalls im Außenbereich wild an der Fassade verzogen.
- Das Garagen-Doppelflügeltor weist im Spritzwasserbereich Anstrichmängel auf.
- Bei einem Neubezug des Wohngebäudes durch einen Erwerber respektive einen Dritten sind nach Sachlage turnusmäßig erforderliche Schönheitsreparaturen durchzuführen.
- Eine energetische Verbesserung bzgl. des Primärenergieverbrauchs durch Einbau einer Gas-Zentralheizung mit Brennwerttherme und zentraler Warmwasserversorgung über die Heizungsanlage oder eine Erd- oder Luftwärmepumpe in Verbindung mit einer Photovoltaikanlage sowie mit Einbau von Solarpaneelen zur Unterstützung der Warmwasseraufbereitung über Solarthermie dürfte geboten sein.

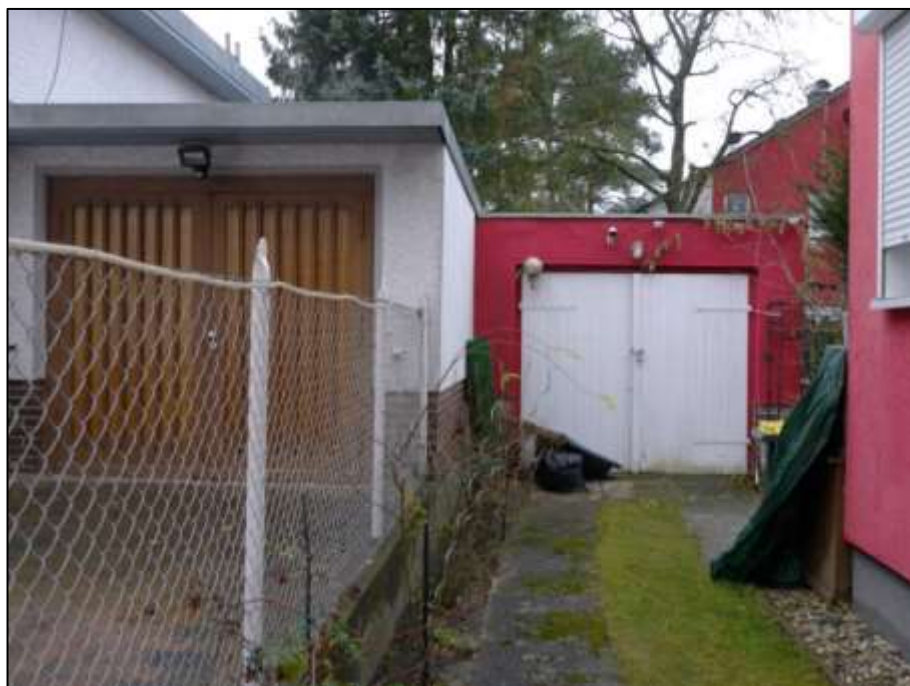
über den linken Bauwich anzufahrende separate Grenzgarage auf dem Grundstück Bilsenkrautstr. 15 und Windfangvorbau rechts im Bild

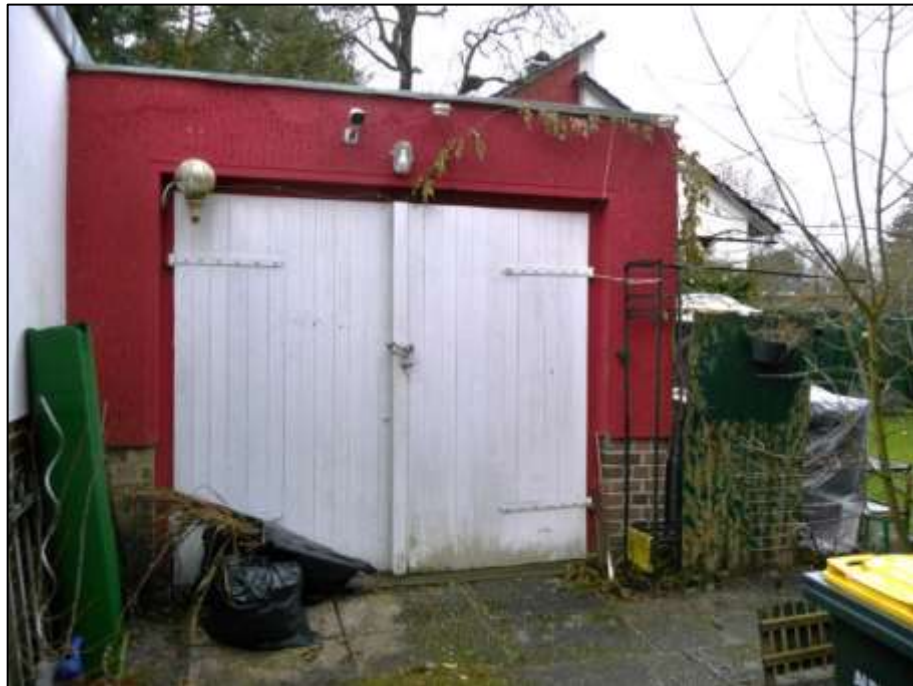
separate Grenzgarage auf dem Grundstück Bilsenkrautstraße 15

Die separate Grenzgarage weist nach örtlichem Eindruck über einem frostfrei auf Stampfbetonfundamenten gegründeten Sichtmauerwerkssockel aus Vormauerziegeln bis ca. 0,75 m Höhe einen mineralischen Madenputz mit gleichfalls stark getöntem Anstrich (himbeerrot) entsprechend dem Wohnhaus auf. Die Sohle der Garage weist ca. 8 cm starken Unterbeton und einen 3 cm starken Zementverbundestrichboden auf.

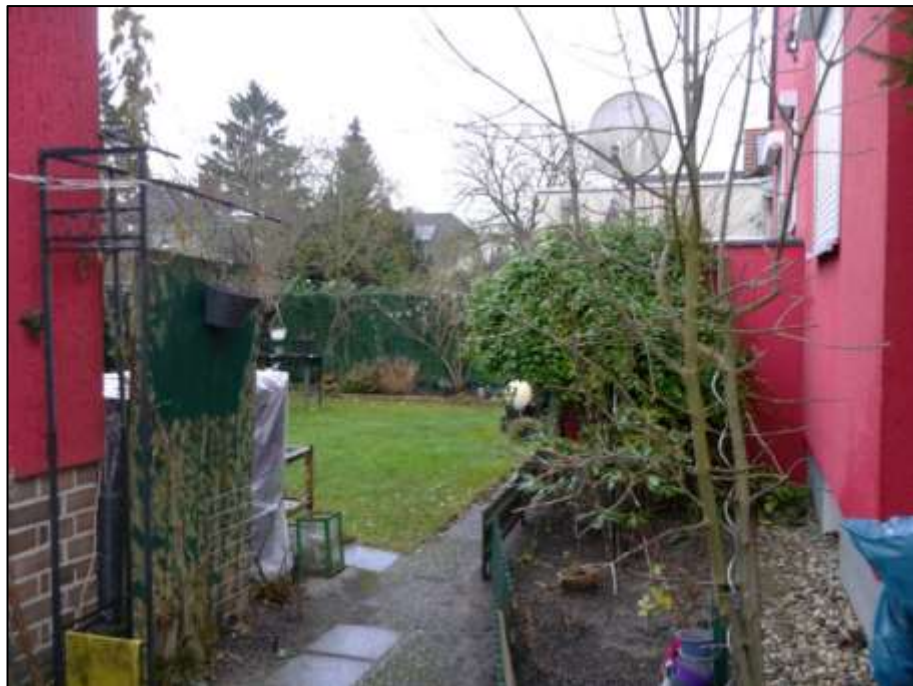
Zäsur zwischen separater Grenzgarage links und auf dem Grundstück Bilsenkrautstr. 15 aufstehendem Einfamilienhaus rechts im Bild mit Durchwegung zum rückwärtigen Garten des Anwesens
