## Verkehrswertgutachten

Sondereigentum an dem mit der Nr. 1 bezeichneten Lagerraum im KG rechts des Seitenflügels bei  
35,78 m<sup>2</sup> Nutzfläche gemäß Aufteilungsplan als 24,29/1.000-Miteigentumsanteil  
an dem 795 m<sup>2</sup> großen Grundstück

**Pankstraße 13 in 13357 Berlin**

**30 K 66-21**

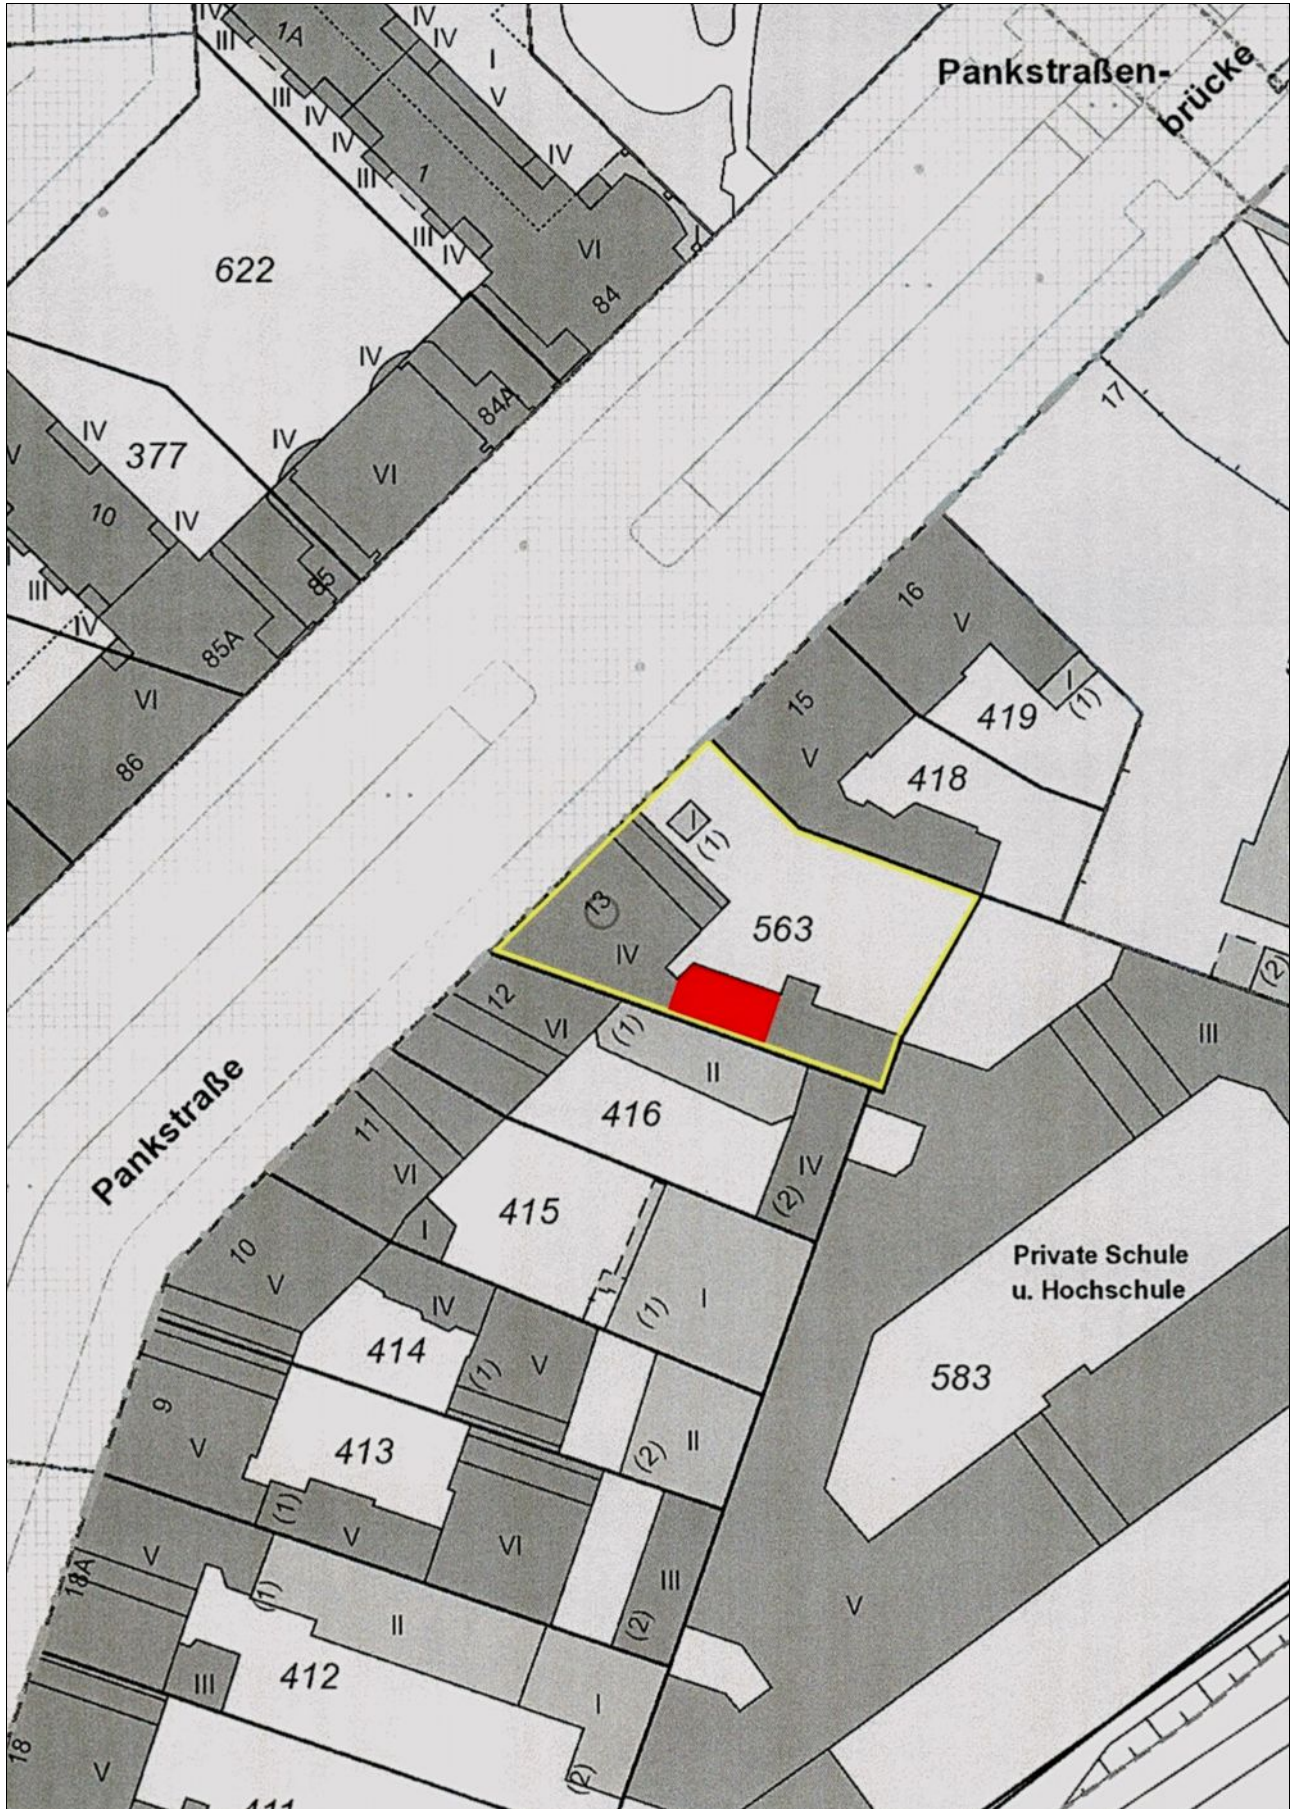
**Anlage c**

Flurkartenausschnitt vom 29.08.2022 mit Gelbumrahmung des Grundstücks und Rotmarkierung der Lage von TE-Nr. 1 im KG/Souterrain rechts des Seitenflügels

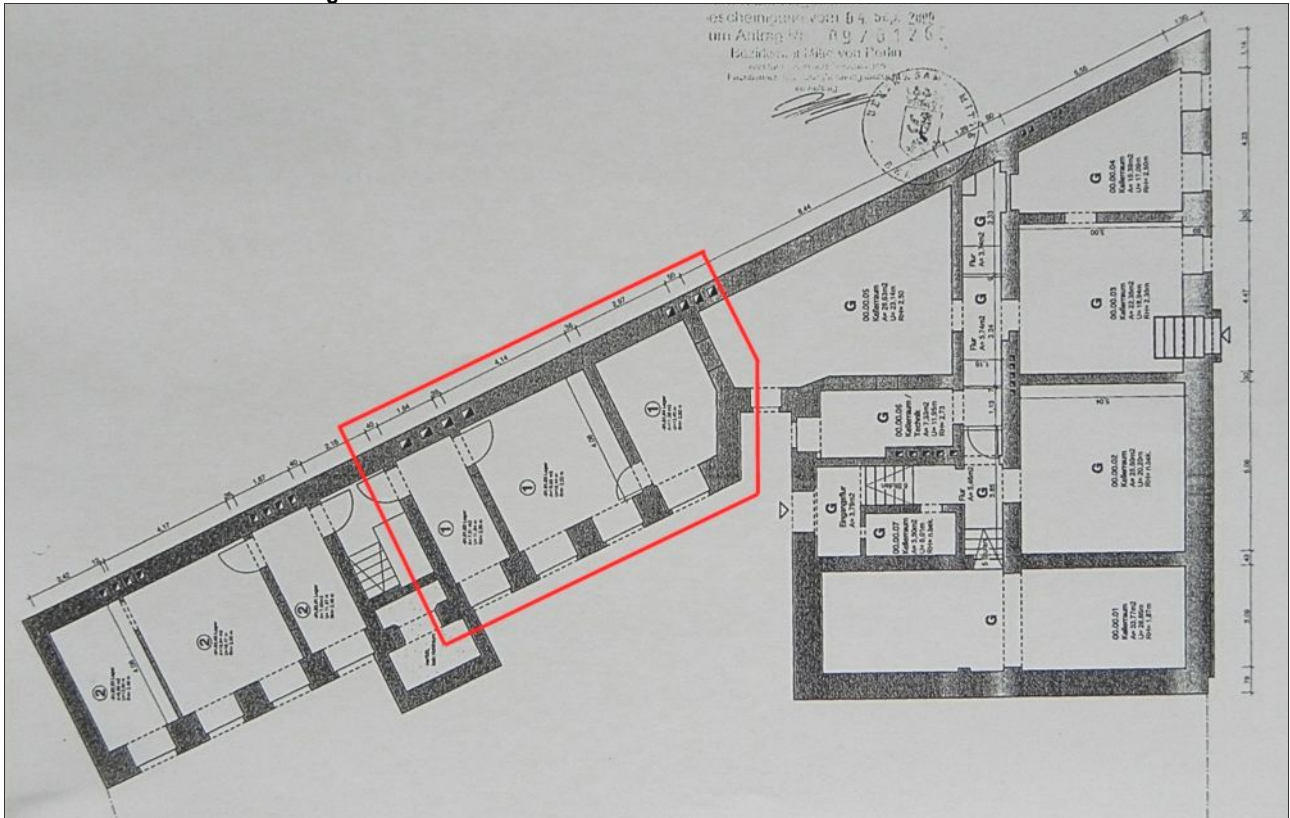
**Grundriss KG mit Rotmarkierung von TE-Nr. 1**

Aufteilungspläne zur Abgeschlossenheitsbescheinigung als Grundrisse KG (mit Sondereigentum TE-Nr. 1 im KG/Souterrain Seitenflügel rechts), EG und Gebäudeschnitt Seitenflügel sowie Gebäudeschnitt Seitenflügel als Bestandteil der ursprünglichen Baugenehmigungsunterlagen

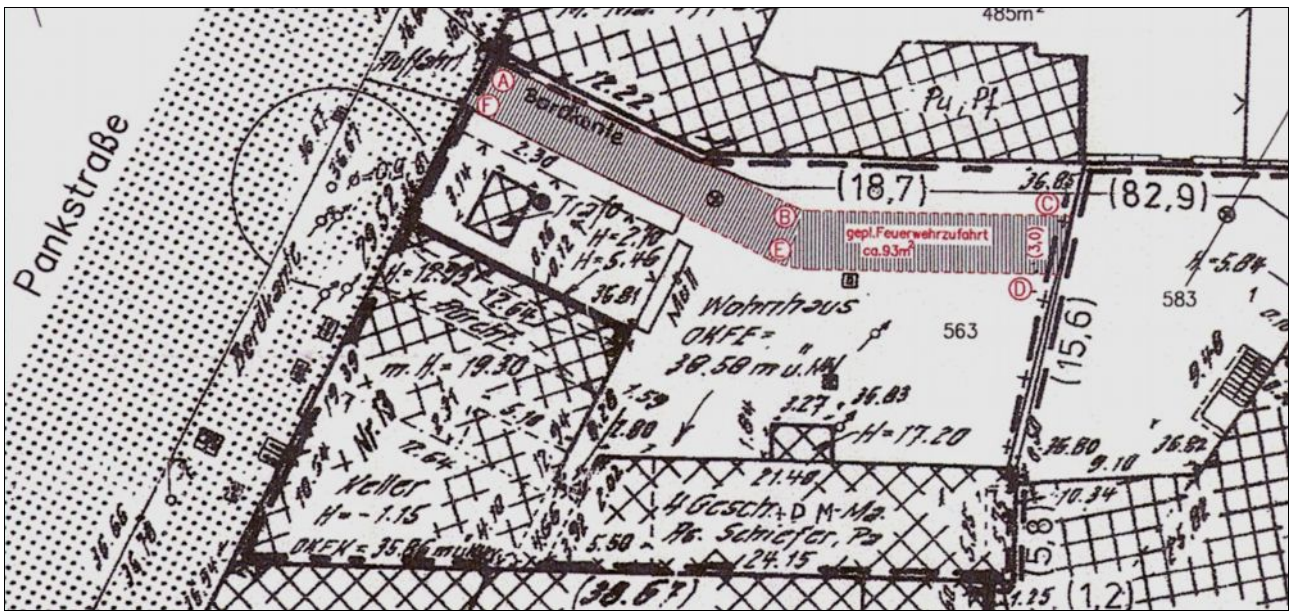
**Anlage e**

*„Die im Lageplan des ÖbVI, Herrn Dr. Ing. Walter Schwenk vom 14.12.2007 schraffiert angelegte Fläche A, B, C, D, E, F, A steht jederzeit und uneingeschränkt als Feuerwehrezufahrt zugunsten des Grundstücks Gerichtsstraße 27 in 13347 Berlin, Grundbuchblatt 7648, Flur 60, Flurstück 583, zur Verfügung.“*

Ausschnitt Lageplan zur Baulasteneintragung

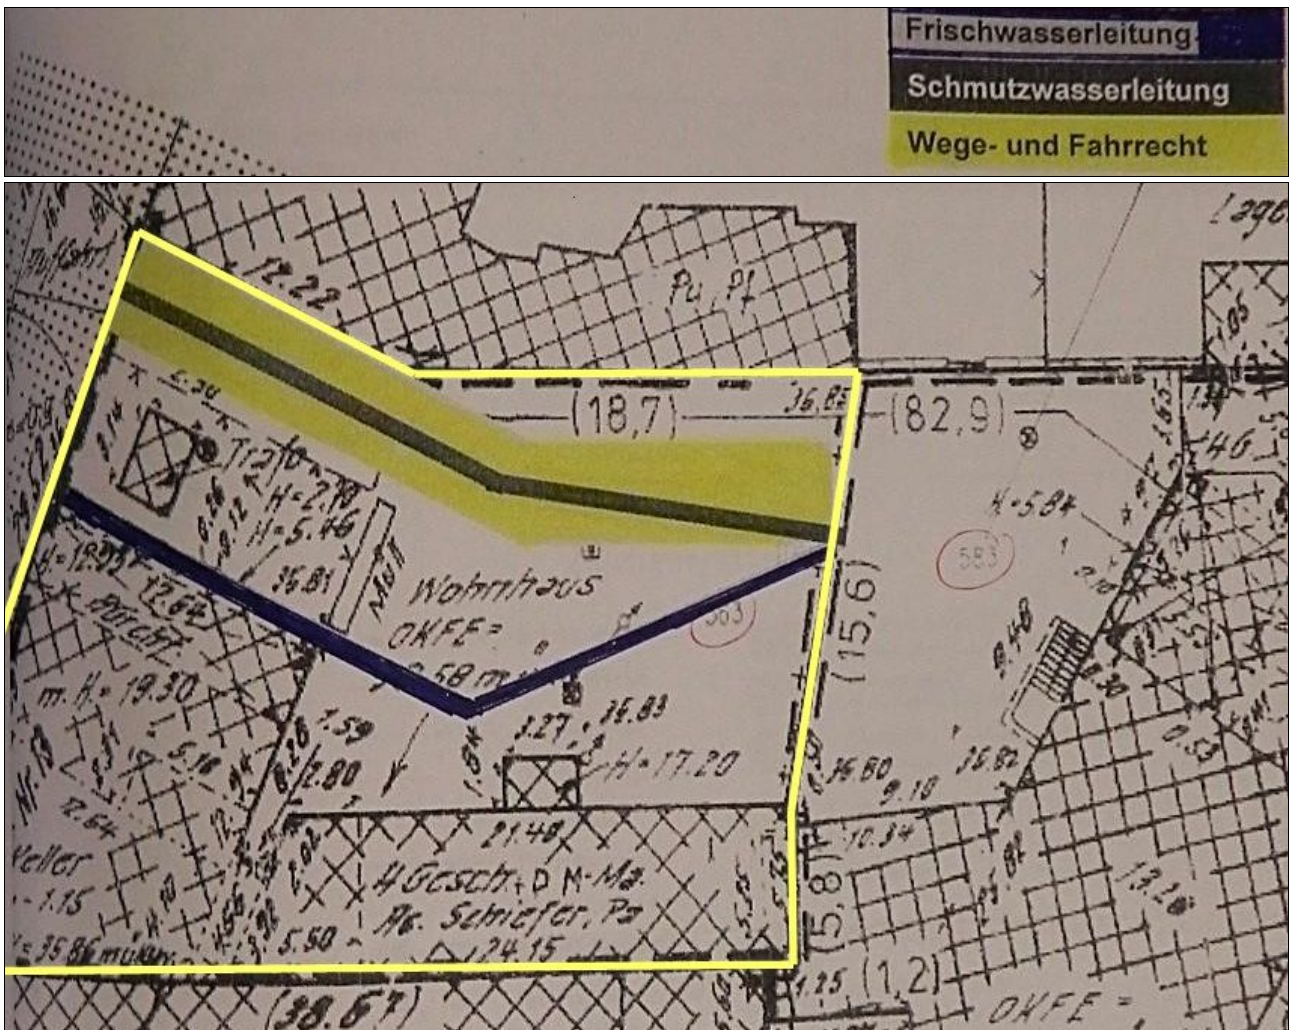
**Anlage f**

Ausschnitt Lageplan zu Eintragungen in Grundbuch Abt. II (Frisch- und Schmutzwasserleitungsrecht sowie Wege- und Fahrrecht)

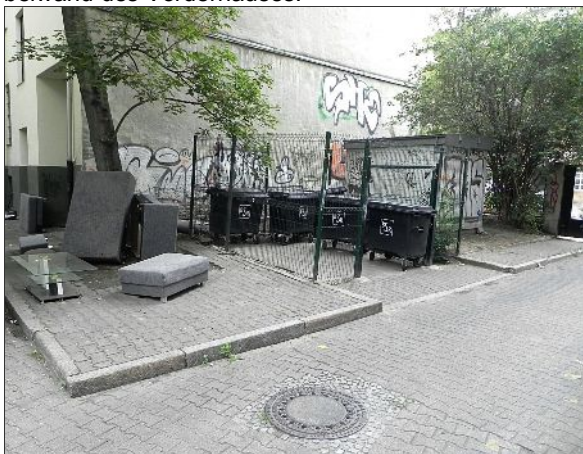
**Foto 5:**

Mülltonnensammelstellplatz und im Hintergrund Netzstation im Zufahrtsbereich an der freistehenden Giebelwand des Vorderhauses.

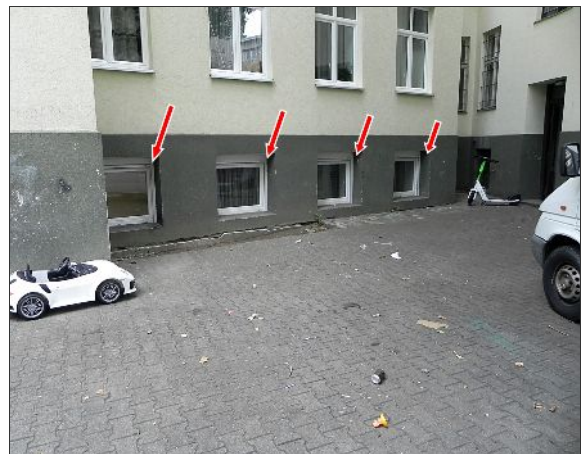
**Foto 6:**

Blick auf Teileigentum Nr. 1 (Pfeilmarkierungen) im KG/Souterrain rechts des Seitenflügels.

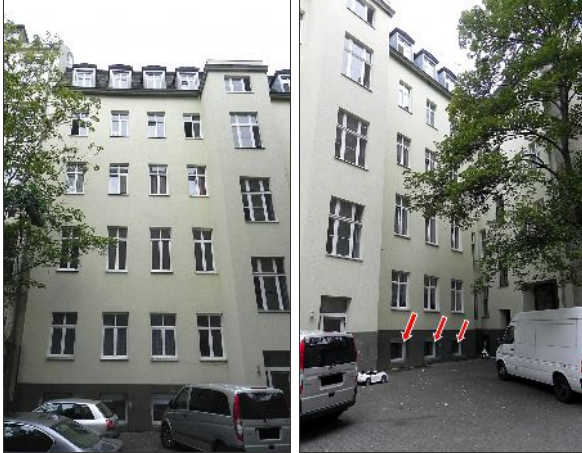
**Foto 7/7a:**

Links: Hoffassade Seitenflügel links.  
Rechts: Hoffassade Seitenflügel rechts mit Pfeilmarkierungen der Fenster von Teileigentum Nr. 1.

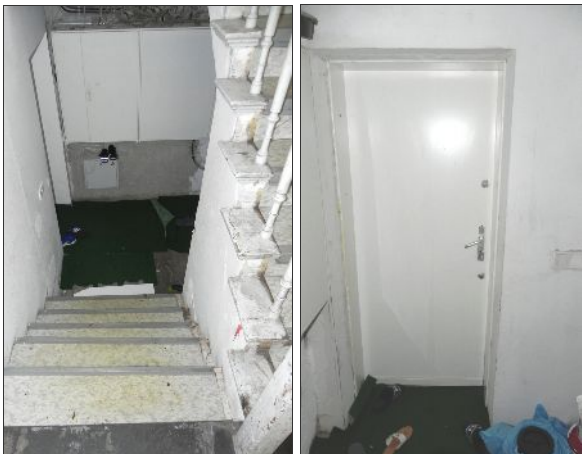
**Foto 9/9a:**

Links: Treppenhaus Seitenflügel mit Abgang zum KG/Souterrain.  
Rechts: Zugangstür zum Teileigentum Nr. 1.

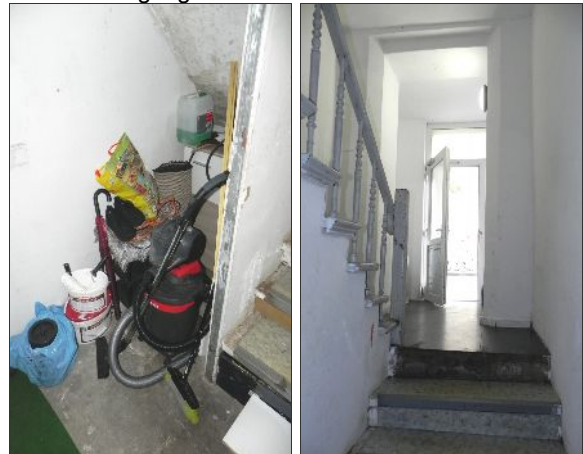
**Foto 10/10a:**

Links: Treppenhausbereich neben der Zugangstür zum Teileigentum Nr. 1.  
Rechts: Treppenlauf Seitenflügel vom KG/Souterrain zur Hauseingangstür.

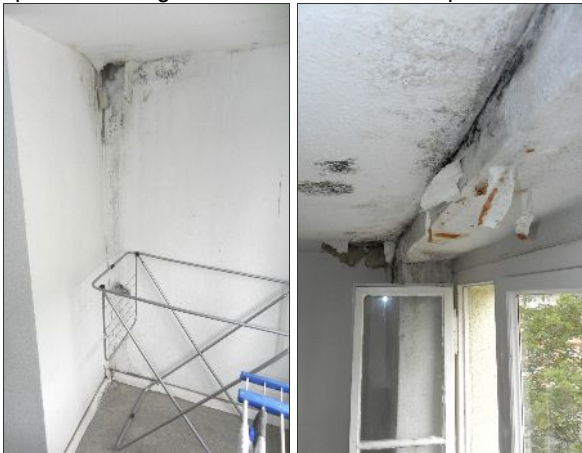
**Foto 11/11a:**

- abschnittsweise umfangreichere Abnutzungsspuren in den Treppenhäusern und Fehlstellen im Außenwandputz
- Treppenhaus Seitenflügel mit Durchfeuchtungsspuren und augenscheinlicher Schimmelbildung
- Graffiti im Hauseingangsbereich des Vorderhauses
- teilweise offen liegende Elektroleitungen im Treppenhaus
- Rattenbefall

Treppenhaus Seitenflügel 4.OG mit Durchfeuchtungsspuren und augenscheinlichem Schimmelpilzbefall.
