## Verkehrswertgutachten

Sondereigentum an dem mit der Nr. 24 bezeichneten Lagerraum im DG links des Seitenflügels bei  
26,44 m<sup>2</sup> Nutzfläche gemäß Aufteilungsplan als 17,95/1.000-Miteigentumsanteil  
an dem 795 m<sup>2</sup> großen Grundstück

**Pankstraße 13 in 13357 Berlin**

**30 K 70-21**

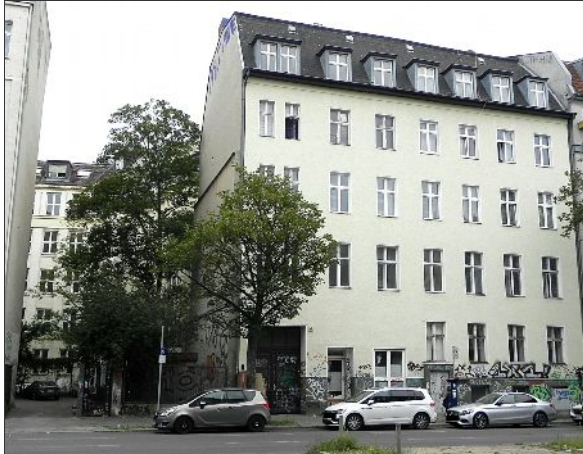
**Foto 1:**

Straßenfassade Pankstraße 13.

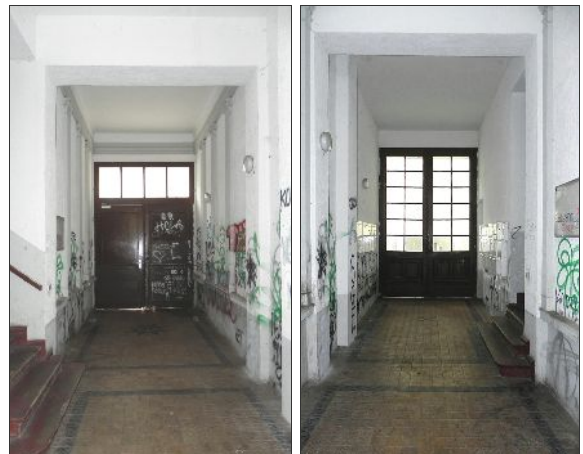
**Foto 4/4a:**

Hauseingangs- bzw. -durchgangsbereich des Vorderhauses.

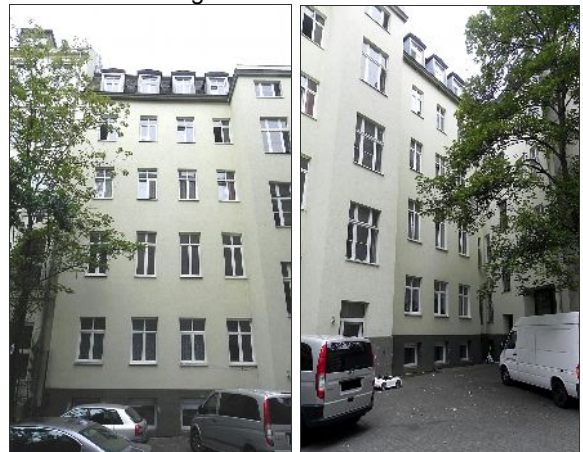
**Foto 6/6a:**

Links: Seitenflügel links (mit oberhalb der Dachgauben des 4.OG liegender Teileigentumseinheit Nr. 24).

Rechts: Seitenflügel rechts.

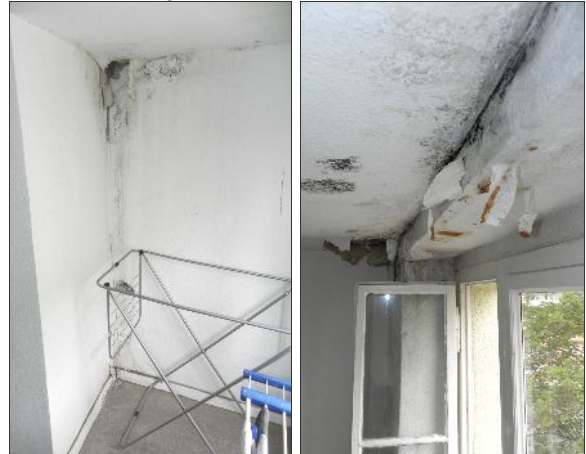
**Foto 8/8a:**

- abschnittsweise umfangreichere Abnutzungsspuren in den Treppenhäusern und Fehlstellen im Außenwandputz
- Treppenhaus Seitenflügel mit Durchfeuchtungsspuren und augenscheinlicher Schimmelbildung
- Graffiti im Hauseingangsbereich des Vorderhauses
- teilweise offen liegende Elektroleitungen im Treppenhaus
- Rattenbefall

Treppenhaus Seitenflügel 4.OG mit Durchfeuchtungsspuren und augenscheinlichem Schimmelpilzbefall.

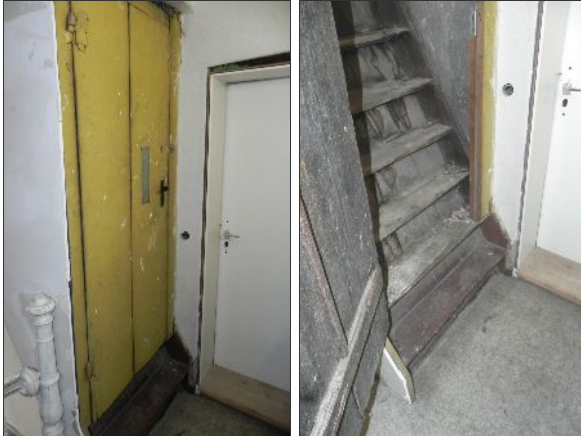
**Foto 9/9a:**

Zugangstür Treppenhaus Seitenflügel im 4.OG zum DG-Treppenaufgang mit steilem Treppenlauf, dessen unterste Stufe in den Flur des 4.OG reicht.

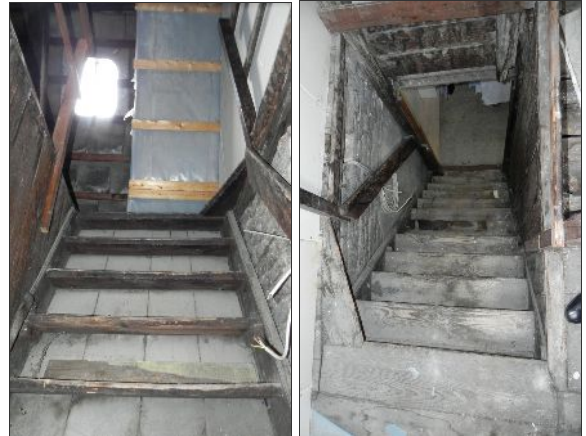
**Foto 10/10a:**

Steiler Treppenlauf vom 4.OG zum DG im Seitenflügel (s. Foto 9a).

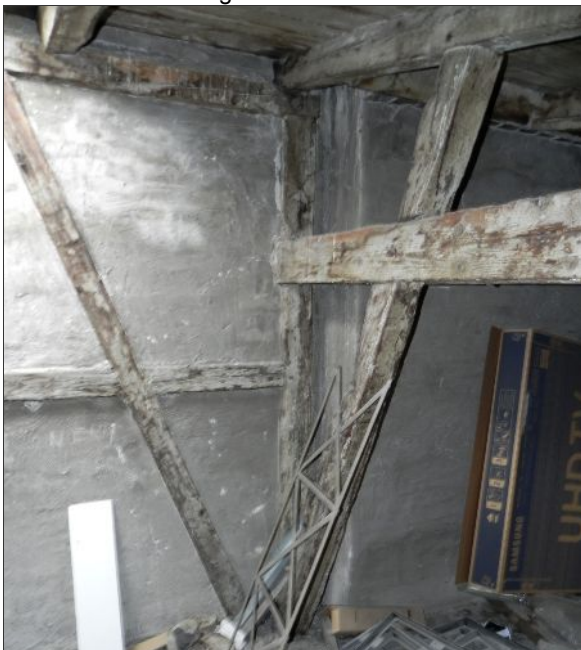
**Foto 11:**

Treppenhauskopf DG-Seitenflügel mit rückwärtiger Brandwand bei - entgegen Aufteilungsplan - fehlender Trennwand zu Teileigentum TE-Nr. 23.

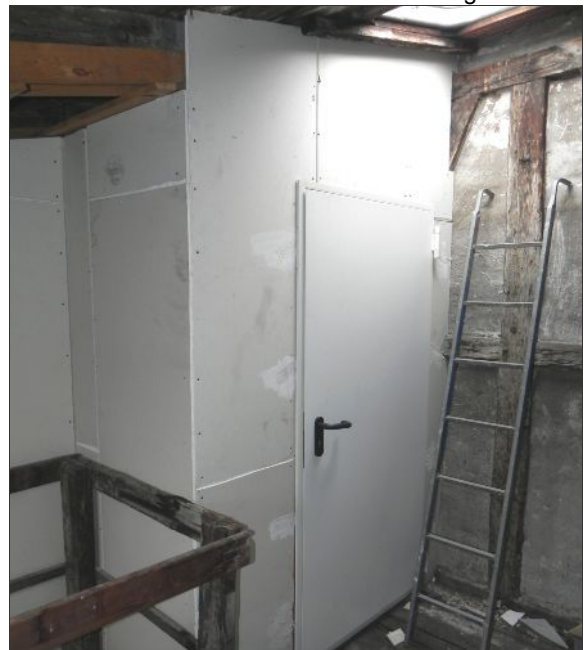
**Foto 12:**

Treppenhauskopf DG-Seitenflügel mit - entgegen Aufteilungsplan - abgetrenntem Zugang zu Teileigentum TE-Nr. 24 im Bereich des Gemeinschaftseigentums.
