## GUTACHTEN

Nr. 6233-22

Ermittlung des **Verkehrswertes (Marktwertes)** (i. S. d. § 194 BauGB) für den 103/10.000 Miteigentumsanteil an  
dem Grundstück

**Straße** Torstraße 224, 228

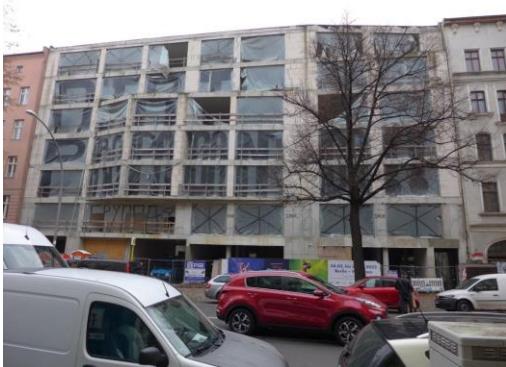
#### **straßenseitige Objektansicht**

Baujahr	Altbau ca. 1900 (gemäß Schätzung des Sachverständigen), der Neubau befindet sich im Rohbauzustand, die Baumaßnahmen wurden Mitte 2019 eingestellt.
Nutzung	überwiegend zu Wohnzwecken
Anzahl der Geschosse	Neubau 7-geschossig, Altbau 6-geschossig inkl. ausgebautes Dachgeschoss Vollständig unterkellert (nicht ausgebaut) zzgl. Tiefgarage

Fassade	Altbau: verputzt und gestrichen Neubau: Beton-Fassadenplatten, glatt verputztes und gestrichenes WDVS zum Hof
Konstruktionsart	Massivbau
Fundamente	vermutlich Einzel-/Streifenfundamente, Bodenplatte
Außenwände	Altbau: Mauerwerk Neubau: Mauerwerk mit Stahlbetonbauteilen
Innenwände	Mauerwerk und Leichtbauwände
Fenster	Altbau: mehrflügelige, isolierverglaste Holzfenster Neubau: Wärmeschutz-Festverglasungen mit Lüftungsklappen, isolierverglaste Aluminiumfenster mit Dreh-Kippvorrichtung, tlw. textiler Sonnenschutz, zum Hof bodentiefe Fenster, im Erdgeschoss Rollläden
Türen	Haustür: Neubau: Aluminiumtüren mit Glaseinsatz, Altbau: Holztür mit Glaseinsatz Wohnungstüren: Neubau: Holztüren, Altbau: Holz-Füllungstüren
Geschossdecken	Altbau: Holzbalken, Neubau: Stahlbeton mit schwimmendem Estrich (geeignet für Fußbodenheizung)

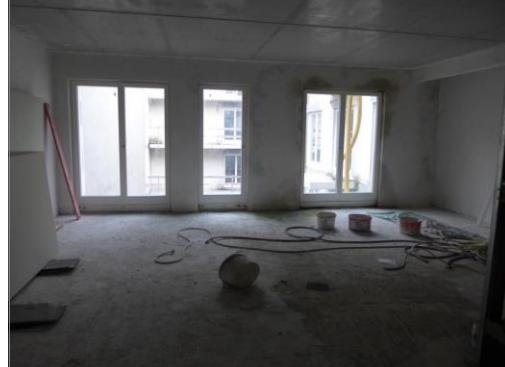
**Ansicht Wohnung Nr. 56 (Neubau)**

Neubau: Das Neubaugebäude befindet sich im Rohbauzustand. Teilweise sind Fenster eingebaut, Innenputz und Trockenbauwände hergestellt, Schmutz- und Trinkwasserinstallationen tlw. eingebaut sowie Vorbereitungen für die Elektroinstallation erfolgt. Der Bautenstand im Frühjahr 2020 inkl. Berücksichtigung von Mängeln und Schäden wurde im Rahmen einer gutacherlichen Stellungnahme der Beratenden Ingenieurgesellschaft Dworok Bau-Plan-Consult mbH vom 18.05.2020 auf 20 bis 30 % der für die Fertigstellung erforderlichen Bauleistungen geschätzt.

Die Wohnung befindet sich im Neubaugebäude und ist im Rohbauzustand (s. Punkt 4.5). Der Bautenstand wurde im Frühjahr 2020 inkl. Berücksichtigung von Mängeln und Schäden im Rahmen einer gutachterlichen Stellungnahme der Beratenden Ingenieurgesellschaft Dworok Bau-Plan-Consult mbH vom 14.05.2020 auf 20 bis 30 % der für die Fertigstellung erforderlichen Bauleistungen geschätzt. Durch seitdem zum Wertermittlungsstichtag zusätzlich entstandenen Verschleiß und Vandalismus wird der Bautenstand auf 20 % geschätzt.

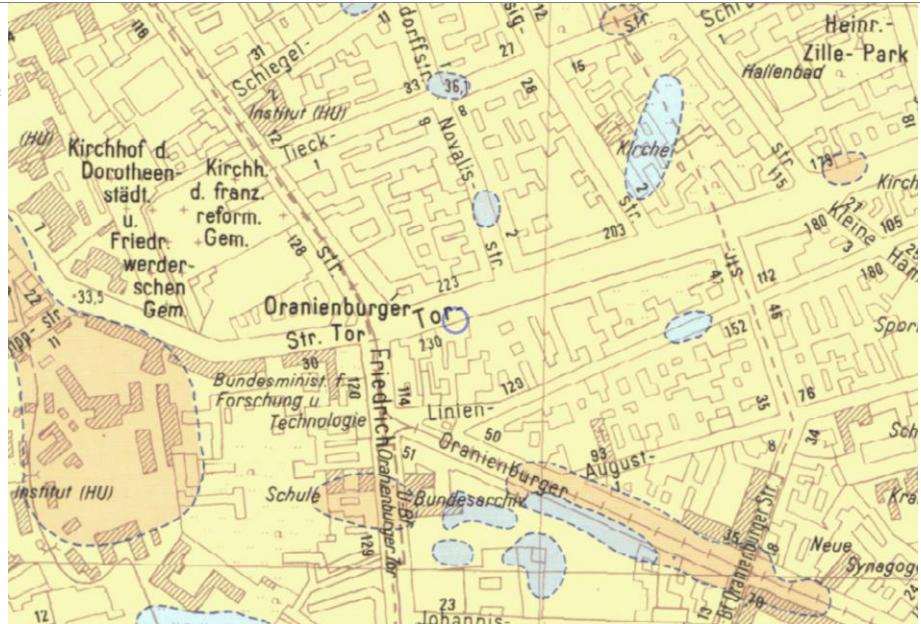
### Baugrundkarte

Gemäß Berliner Baugrundkarte handelt es sich um normal tragfähigen Baugrund in einer Tiefe von 0 bis 2 m.

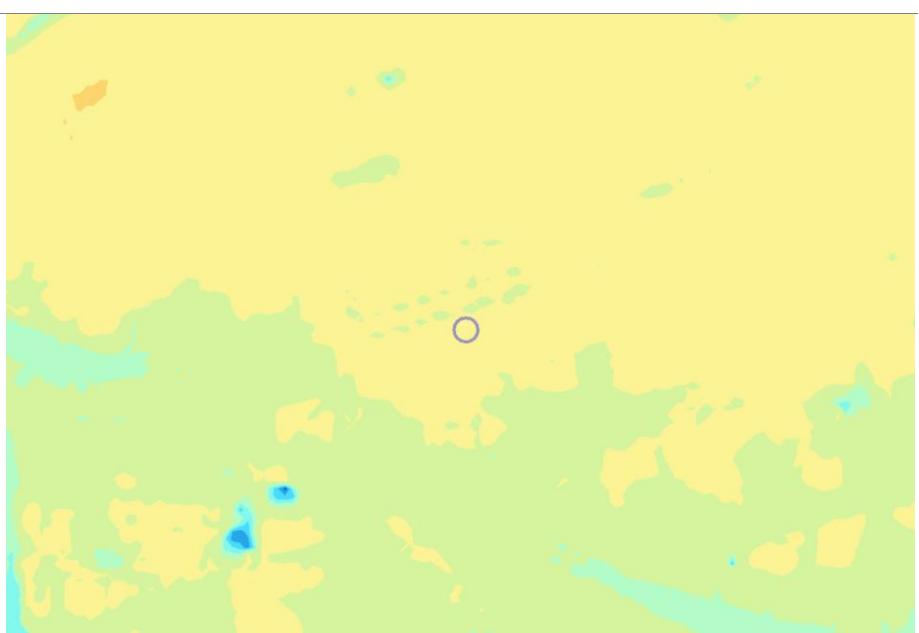
### Grundwasserkarte

Der Flurabstand des vorherrschenden Grundwassers beträgt gemäß Berliner Grundwasserkartierung etwa 4 bis 7 m.

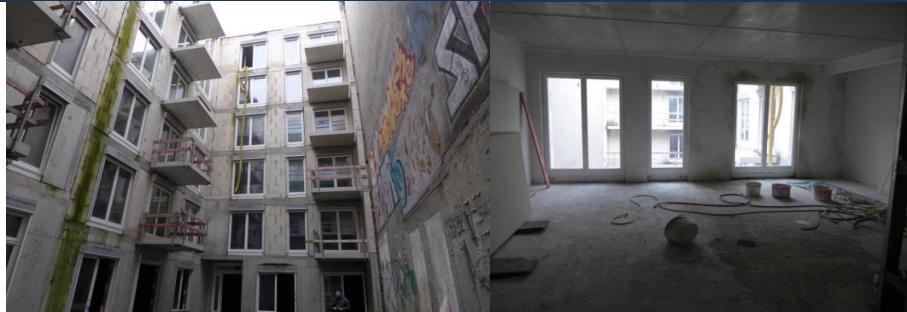
Wohn- und Geschäftshaus

mehrseitig angebaut

Altbau: Das Altbaugebäude ist stark sanierungsbedürftig und baufällig. Es war geplant, das Gebäude zu kernsanieren und das Dachgeschoss auszubauen. Der Dachstuhl und die oberste Geschossdecke wurden bereits neu hergestellt (jedoch undichte OSB-Platten-Abdeckung). Ansonsten wurde außer vereinzelten Abrissmaßnahmen jedoch noch nichts durchgeführt. Der Bautenstand im Frühjahr 2020 inkl. Berücksichtigung von Mängeln und Schäden wurde im Rahmen einer gutacherlichen Stellungnahme der Beratenden Ingenieurgesellschaft Dworok Bau-Plan-Consult mbH vom 14.05.2020 auf 2 bis 8 % der für die Fertigstellung erforderlichen Bauleistungen geschätzt.

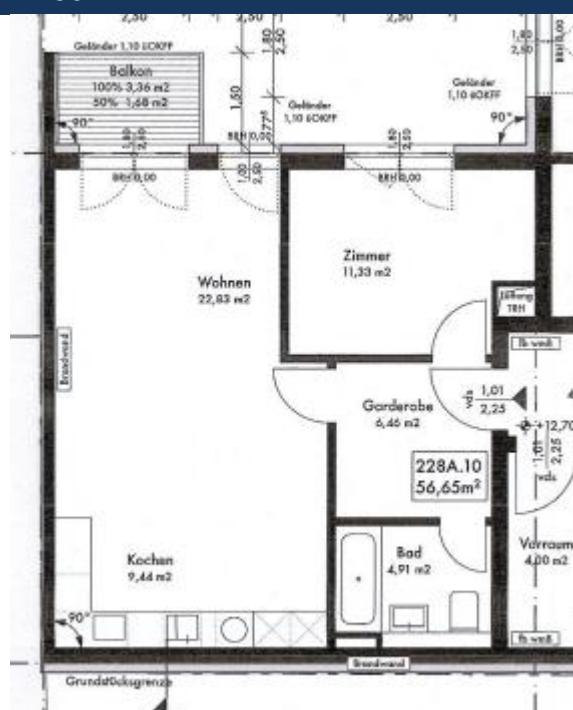
### 5.2 Grundriss Wohnung Nr. 56

Lage des Sondereigentums im Gebäude	Das Sondereigentum liegt im 4. OG des Neubaus (Ausrichtung zum kleinen Hof).
Raumauflistung / Wohnfläche	2 Zimmer, Garderobe, Bad, Balkon  Die Wohnfläche beträgt gemäß den vorliegenden Grundrissplänen der vorliegenden Baugenehmigungen rd. 56,65 m <sup>2</sup> ; die Wohnflächenberechnung wurde ohne erneutes Aufmaß rechnerisch überprüft
Besonnung/Belichtung	normal
