GUTACHTEN

Nr. 6406-23

Ermittlung des **Verkehrswertes (Marktwertes)** (i. S. d. §
194 BauGB) für den 20/10.000 Miteigentumsanteil an dem
Grundstück

Straße Torstraße 224, 228

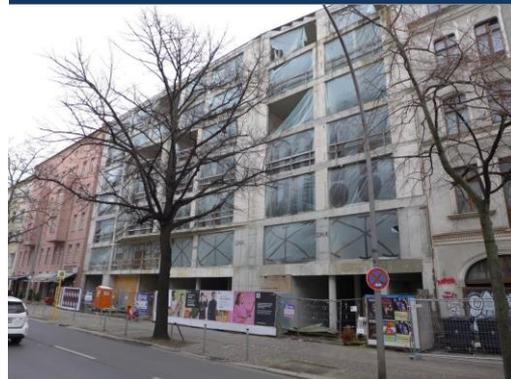
straßenseitige Objektansicht

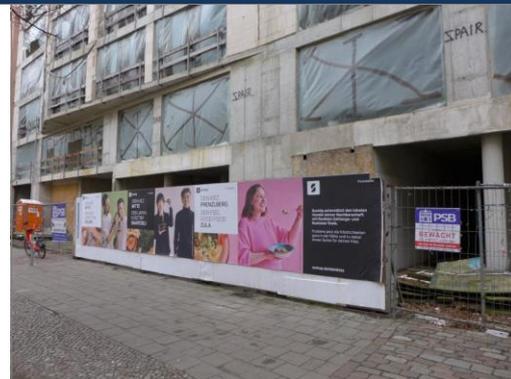
Straßenfront mit Tiefgaragenzufahrt

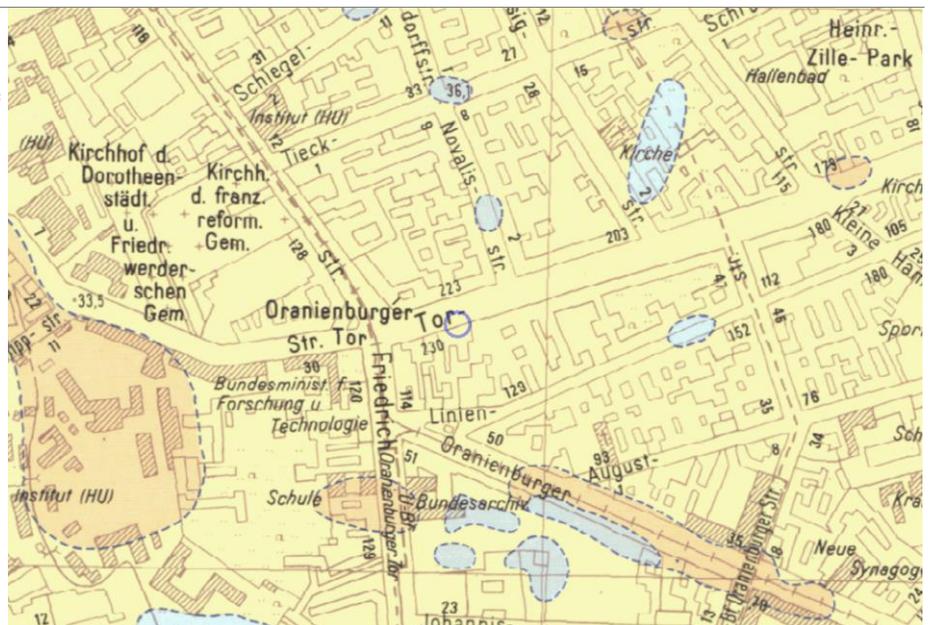
Gemäß Berliner Baugrundkarte handelt es sich um normal tragfähigen Baugrund in einer Tiefe von 0 bis 2 m.

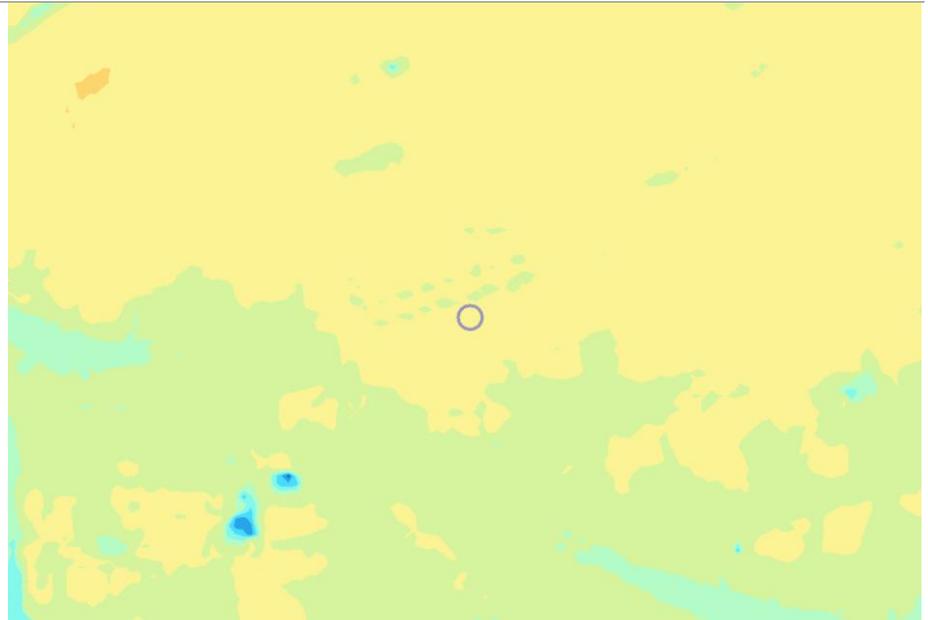
Grundwasserkarte

Der Flurabstand des vorherrschenden Grundwassers beträgt gemäß Berliner Grundwasserkartierung etwa 4 bis 7 m.

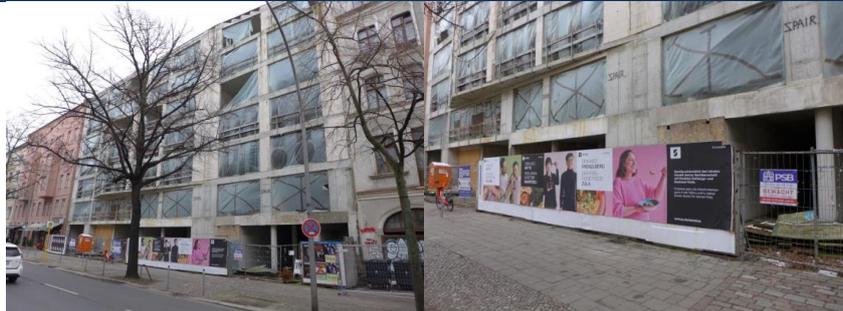
Wohn- und Geschäftshaus
mehrseitig angebaut

Baujahr	Altbau ca. 1900 (gemäß Schätzung des Sachverständigen), der Neubau befindet sich im Rohbauzustand, die Baumaßnahmen wurden Mitte 2019 eingestellt.
Nutzung	überwiegend zu Wohnzwecken
Anzahl der Geschosse	Neubau 7-geschossig, Altbau 6-geschossig inkl. ausgebautes Dachgeschoss Vollständig unterkellert (nicht ausgebaut) zzgl. Tiefgarage

Besonnung und Belichtung	ausreichend bis gut, tlw. eingeschränkt
Baumängel und Bauschäden	<p>Altbau: Das Altbaugebäude ist stark sanierungsbedürftig und baufällig. Es war geplant, das Gebäude zu kernsanieren und das Dachgeschoss auszubauen. Der Dachstuhl und die oberste Geschossdecke wurden bereits neu hergestellt (jedoch undichte OSB-Platten-Abdeckung). Ansonsten wurde außer vereinzelt Abrissmaßnahmen jedoch noch nichts durchgeführt. Der Bautenstand im Frühjahr 2020 inkl. Berücksichtigung von Mängeln und Schäden wurde im Rahmen einer gutacherlichen Stellungnahme der Beratenden Ingenieurgesellschaft Dworok Bau-Plan-Consult mbH vom 14.05.2020 auf 2 bis 8 % der für die Fertigstellung erforderlichen Bauleistungen geschätzt.</p> <p>Neubau: Das Neubaugebäude befindet sich im Rohbauzustand. Teilweise sind Fenster eingebaut, Innenputz und Trockenbauwände hergestellt, Schmutz- und Trinkwasserinstallationen tlw. eingebaut sowie Vorbereitungen für die Elektroinstallation erfolgt. Der Bautenstand im Frühjahr 2020 inkl. Berücksichtigung von Mängeln und Schäden wurde im Rahmen einer gutacherlichen Stellungnahme der Beratenden Ingenieurgesellschaft Dworok Bau-Plan-Consult mbH vom 18.05.2020 auf 20 bis 30 % der für die Fertigstellung erforderlichen Bauleistungen geschätzt.</p> <p>Tiefgarage: Die Tiefgarage ist als Stahlbetonkonstruktion im Rohbau hergestellt. Nach vorliegenden Unterlagen und einer Ortsbesichtigung hinsichtlich einer anderen Wertermittlung im selben Objekt am 30.11.2022 ist Wasser eingedrungen und es sind u.a. an Trennwänden starke Feuchtigkeitsschäden vorhanden.</p>

Die Gesamtanlage befindet sich insgesamt in einem schlechten Zustand (Altbau) bzw. mangel- und schadenbehafteten Rohbauzustand (Neubau).

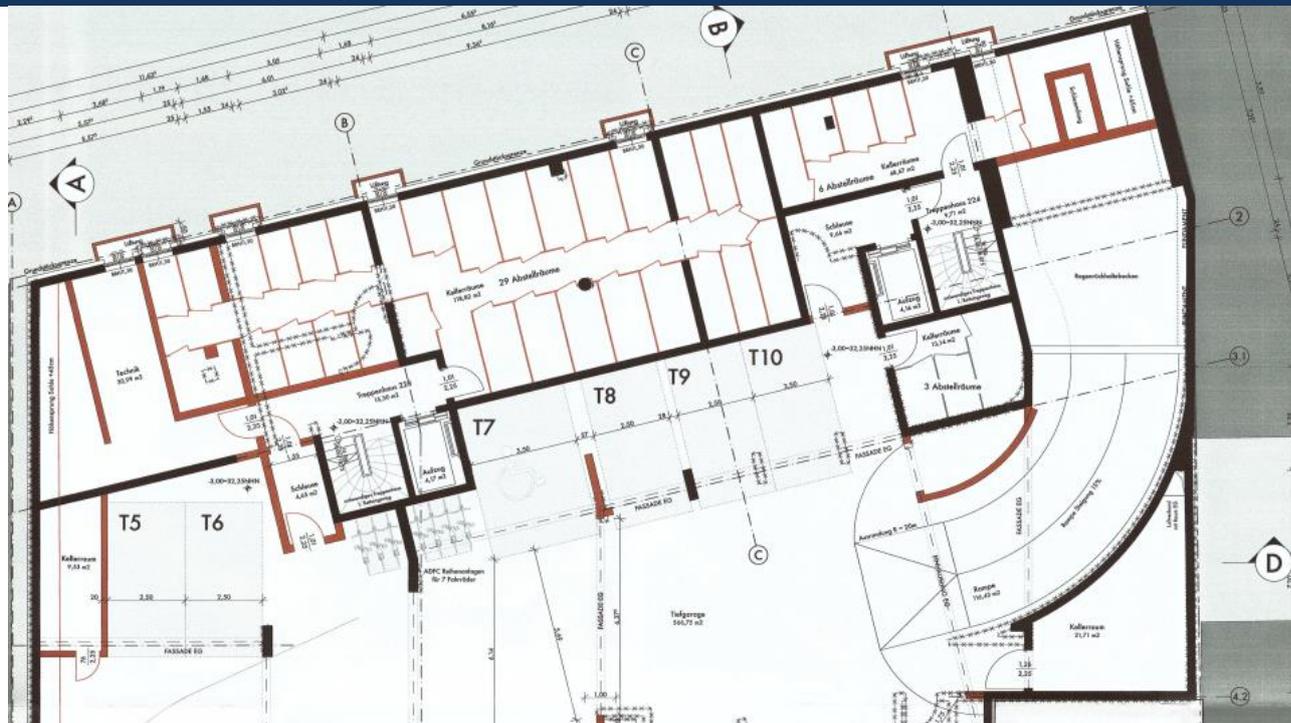
5.2 Grundriss Tiefgaragenstellplatz Nr. 83 (T5)

Das Sondereigentum liegt, von der Zufahrt kommend, rechts im mittleren Bereich der Tiefgarage.
