Gutachten Nr. 10374

über den Verkehrs-/Marktwert gemäß § 194 BauGB des Grundstücks

Kernerstraße 6A, Streckfußstraße 11A (Flst. 22)

13125 Berlin-Karow (Bezirk Pankow)

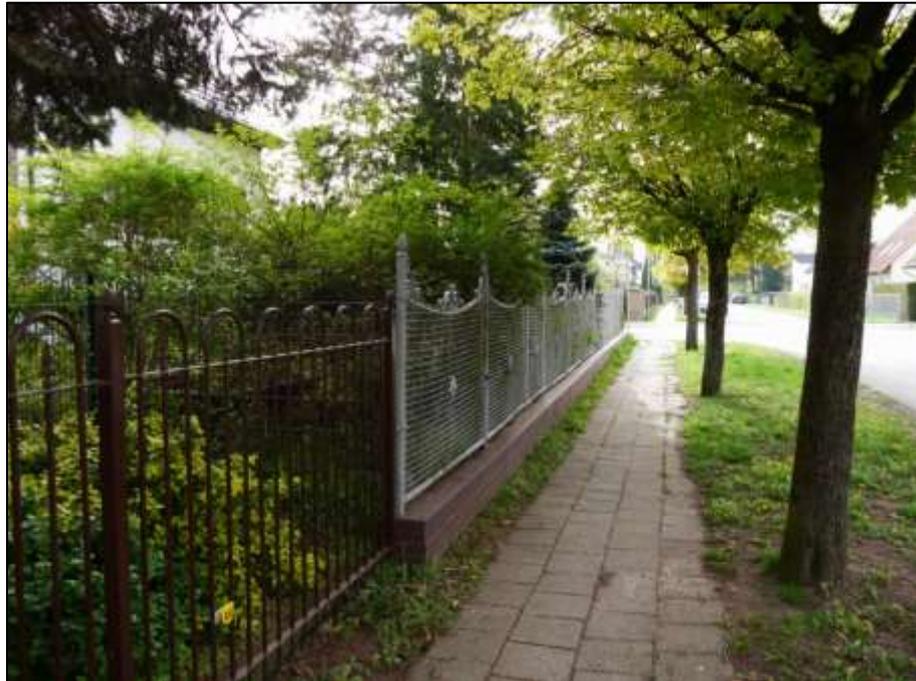
zur Kernerstraße orientierte Grundstücksfront mit auf dem neu hergestellten Sichtmauerwerkssockel aufgesatteltem historischen Zaun vermtl. von einem anderen Grundstück mit davor belegtem Fußweg

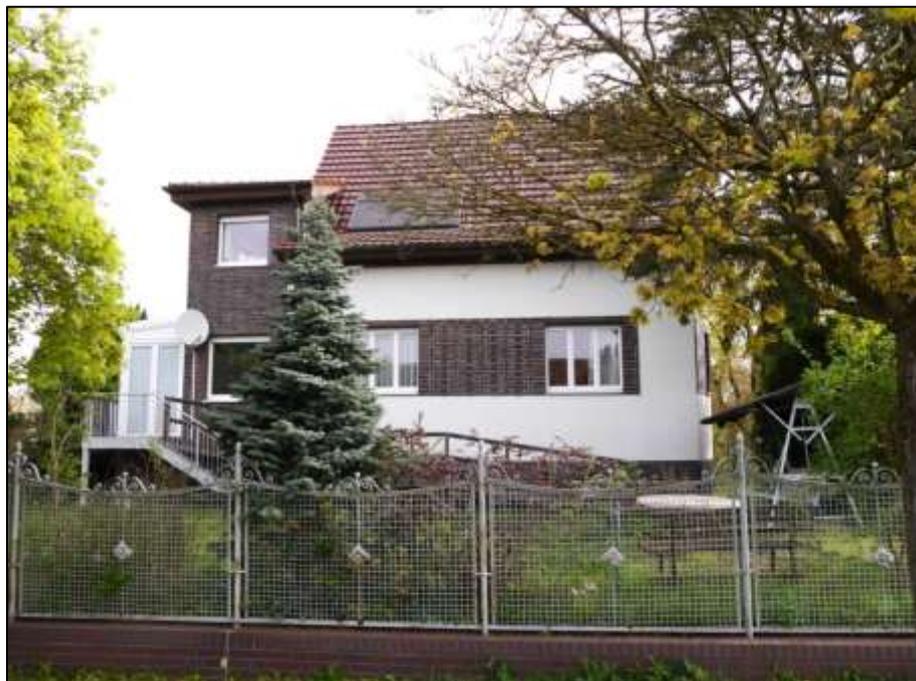
zur Kernerstraße orientierte Gebäudefront des auf dem Eckgrundstück Kernerstr. 6A, Streckfußstraße 11A aufstehenden Einfamilienhauses

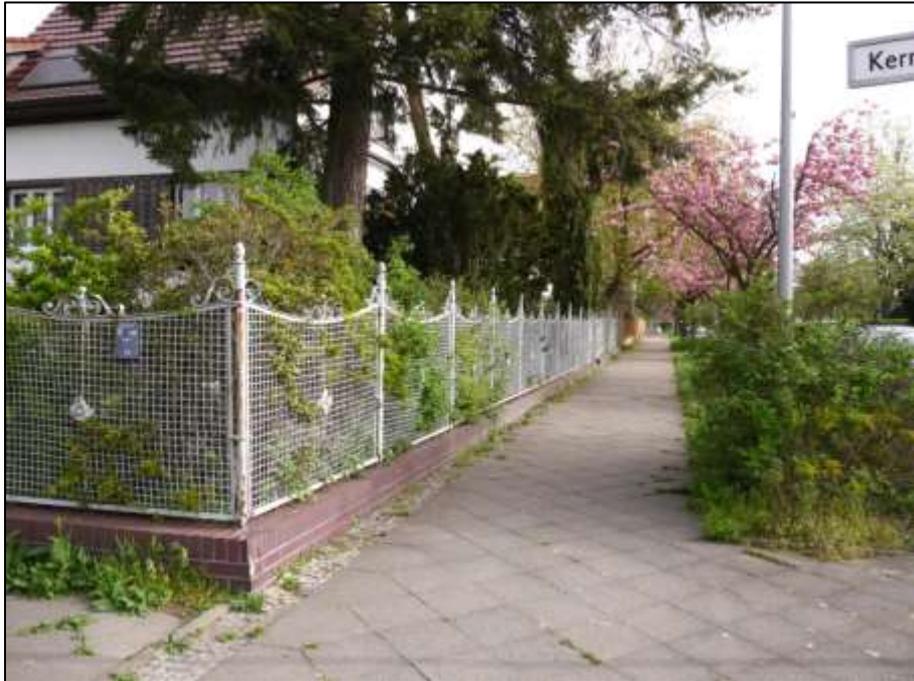
zur Streckfußstraße orientierte Grundstücksfront mit auf dem neu hergestellten Sichtmauerwerkssockel aufgesatteltem historischen Zaun vermtl. von einem anderen Grundstück mit davor belegenem Fußweg

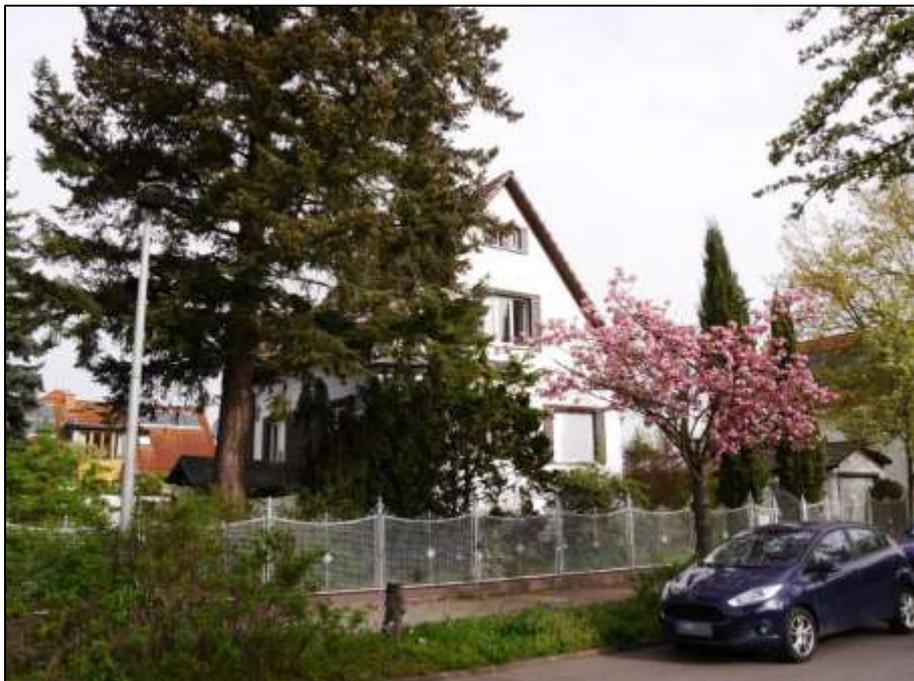
zur Streckfußstraße orientierte Gebäudefront des auf dem Eckgrundstück Kernerstr. 6A, Streckfußstraße 11A aufstehenden Einfamilienhauses

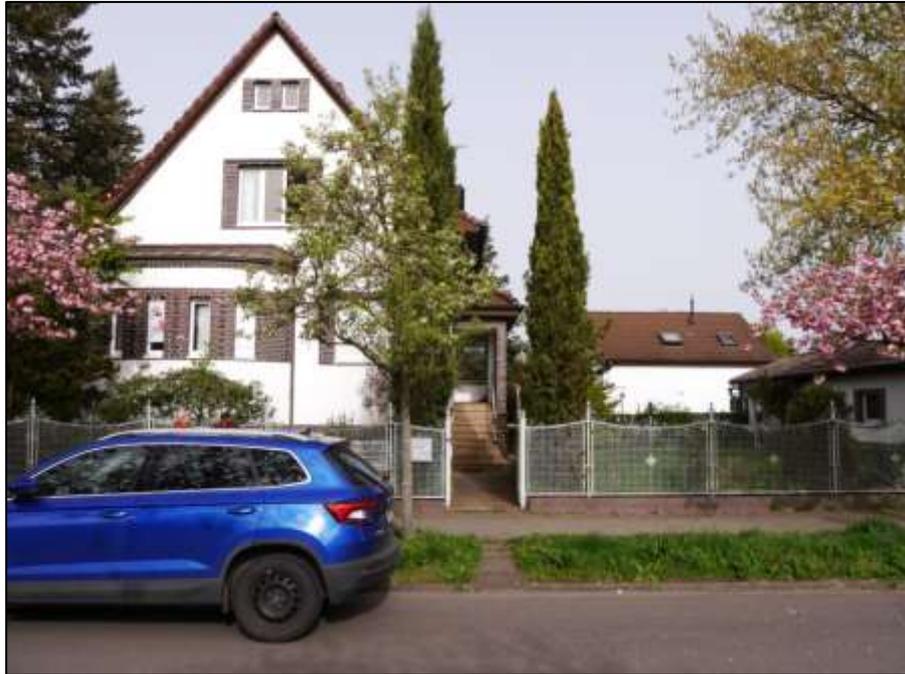
zur Streckfußstraße orientierte Gebäudefront des auf dem Eckgrundstück Kernerstr. 6A, Streckfußstraße 11A aufstehenden Einfamilienhauses

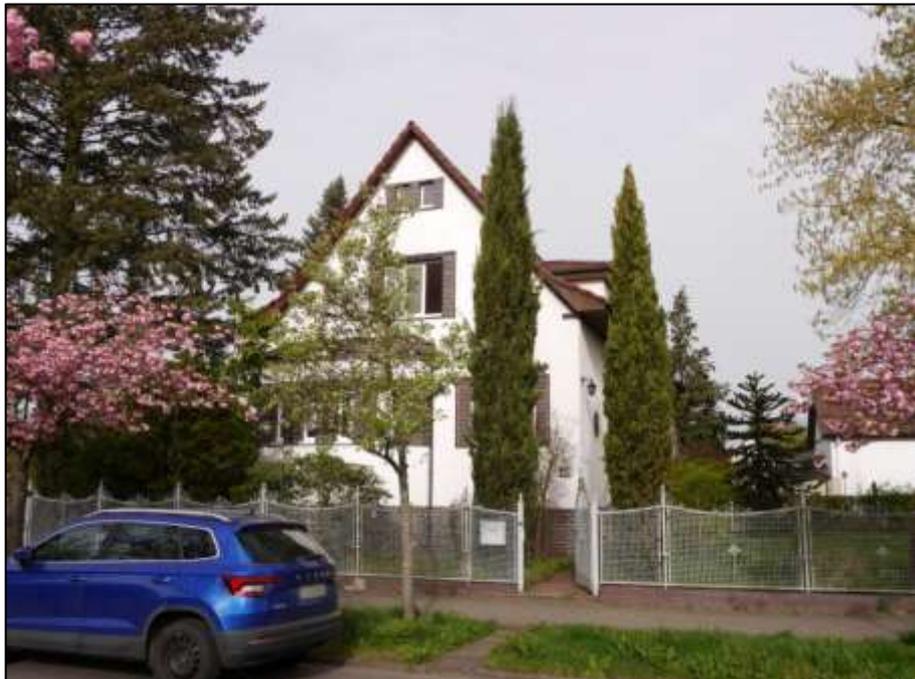
zur Streckfußstraße orientierte Gebäudefront des auf dem Eckgrundstück Kernerstr. 6A, Streckfußstraße 11A aufstehenden Einfamilienhauses

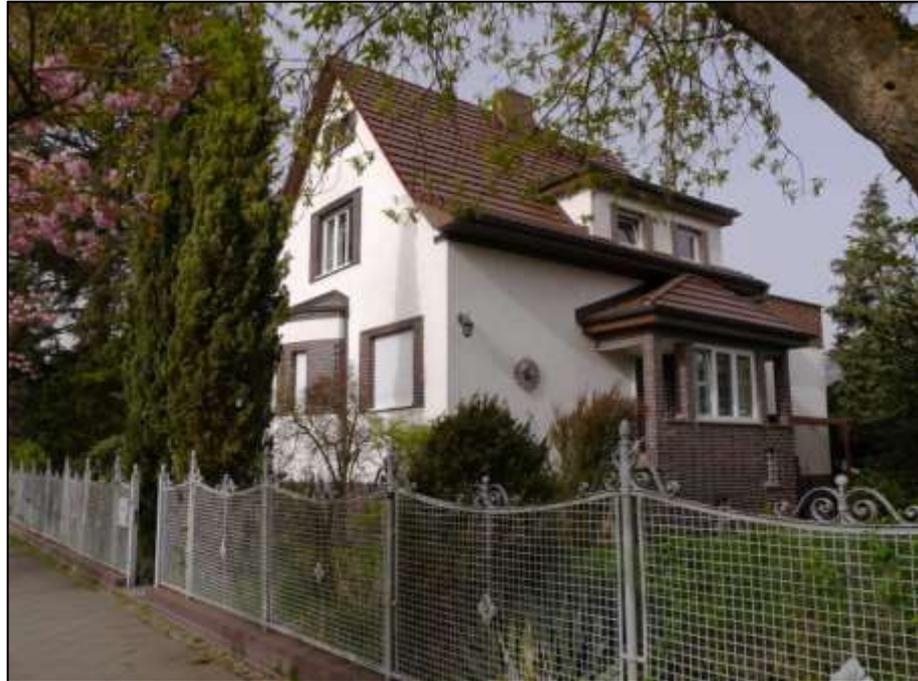
zur Streckfußstraße orientierte Gebäudefront und zum rechten Bauwuch nach Nord-Osten orientierte Hauseingangsfront mit Hauseingangsvorbau des auf dem Eckgrundstück Kernerstr. 6A, Streckfußstraße 11A aufstehenden Einfamilienhauses

Die Hauseingangstür weist vermtl. einen thermisch getrennten Metallkern mit Kunststoffbeschichtung und Isolierglausschnitt sowie eine thermisch getrennte Zarge in einbruchhemmender Ausführung auf. Außerdem weist der Hauseingangswindfang verschließbare Außenvergitterung auf.

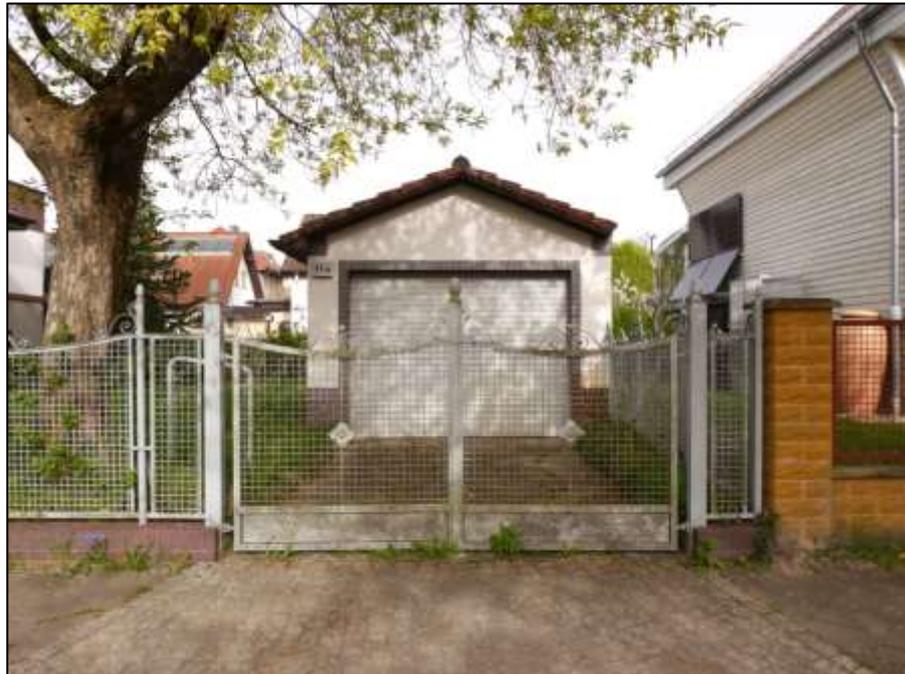
separater Grenzgarage auf dem Eckgrundstück Kernerstr. 6A, Streckfußstraße 11A mit Zufahrt aus dem öffentlichen Straßenraum von der Streckfußstraße aus

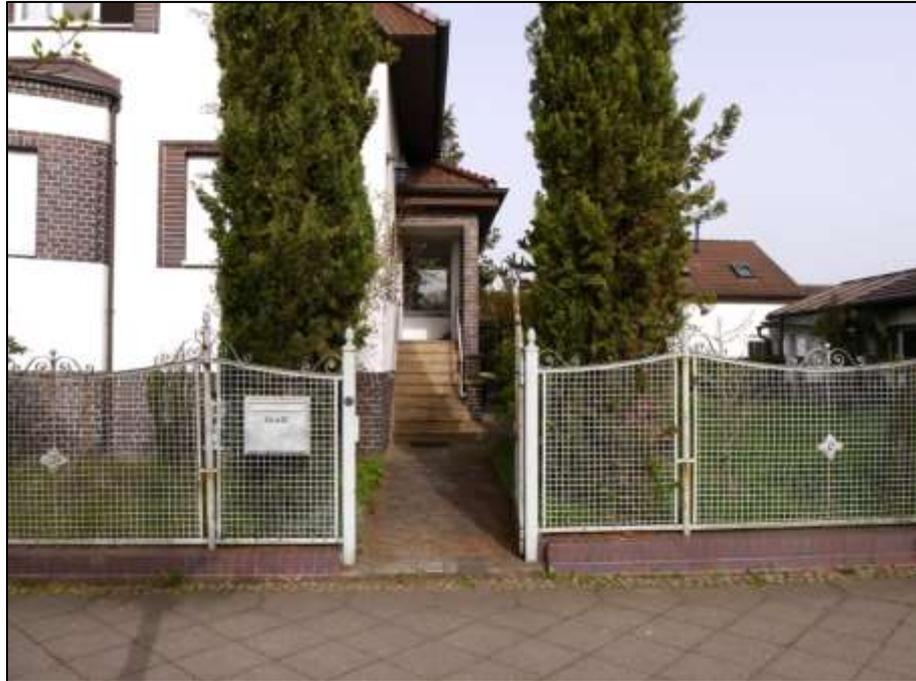
Zugangspforte in der straßenseitigen Einfriedung zur Hauszuwegung von der Streckfußstraße aus mit Hauseingangsvorbau des auf dem Eckgrundstück Kernerstr. 6A, Streckfußstraße 11A aufstehenden Einfamilienhauses im Hintergrund

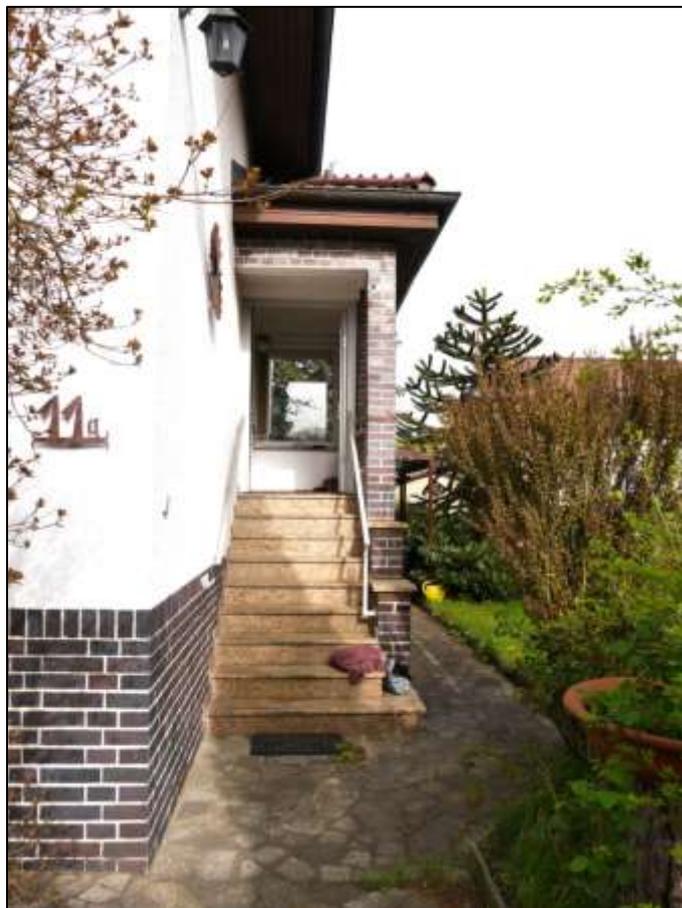
Hauszuwegung von der Streckfußstraße aus mit Hauseingangsvorbau mit Differenzterrasse zum Windfang des auf dem Eckgrundstück Kernerstr. 6A, Streckfußstraße 11A aufstehenden Einfamilienhauses

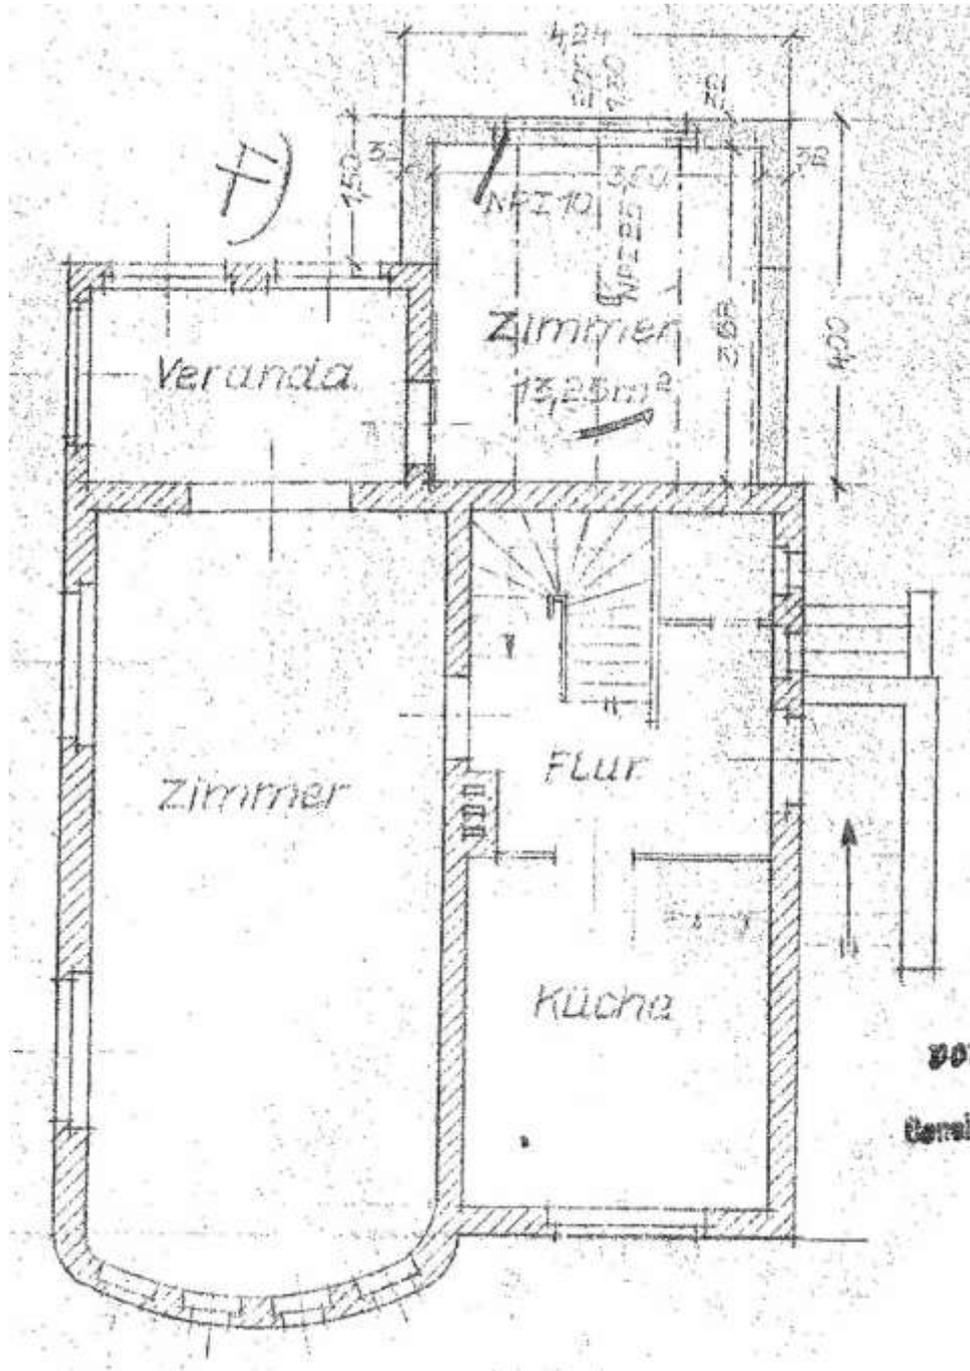
Erdgeschossgrundriss mit Zimmer-Anbau gemäß Bauschein Nr. 619 vom 07.08.1952

Der Grundrisszuschnitt entspricht nach örtlichem Eindruck den Planvorlagen unter Berücksichtigung der baulichen Erweiterungen. Lediglich der Windfangvorbau ist an der rückwärtigen Giebelseite offenbar verändert worden, so dass ein vormaliges Außenfenster der Diele nunmehr als Innenfenster zwischen Diele und Windfang liegt.

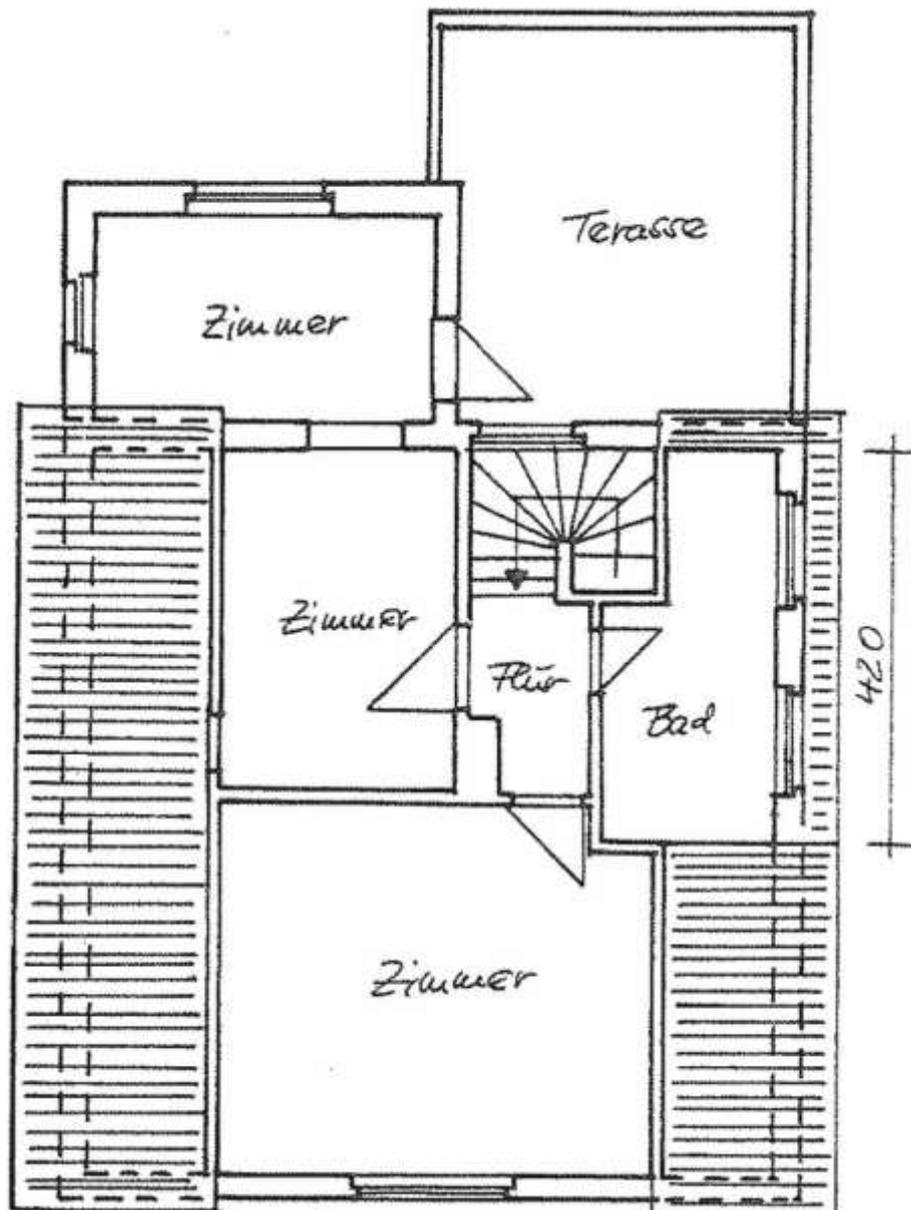
Dachgeschossgrundriss mit Gaubenerweiterung für Bad - BG Nr. 10259-2002 v. 11.07.2002

Der Grundrisszuschnitt entspricht nach örtlichem Eindruck den Planvorlagen unter Berücksichtigung der baulichen Erweiterungen. Lediglich die liegenden Fenster in der süd-westlichen Dachfläche sind grafisch nicht ausgewiesen und das sogen. Pflanzenhaus im Hochparterre ist allenfalls in einem Lageplan dargestellt.

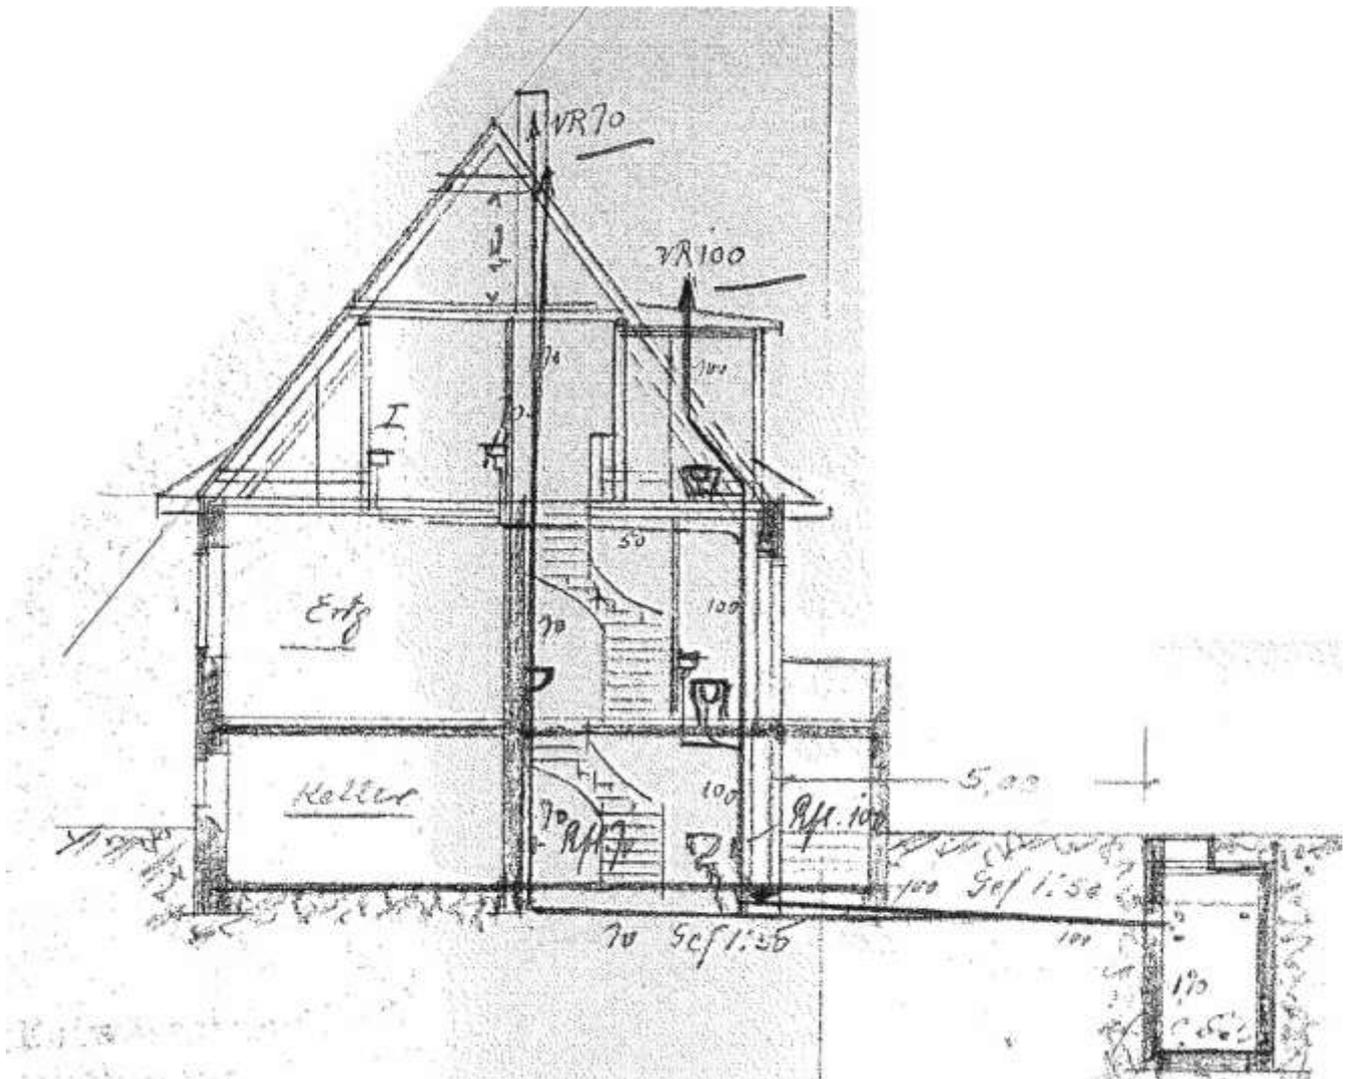
Gebüdeschnitt nebst extern. Fäkaliengrube gemäß Bauschein Nr. 454 v. 30.12.1937

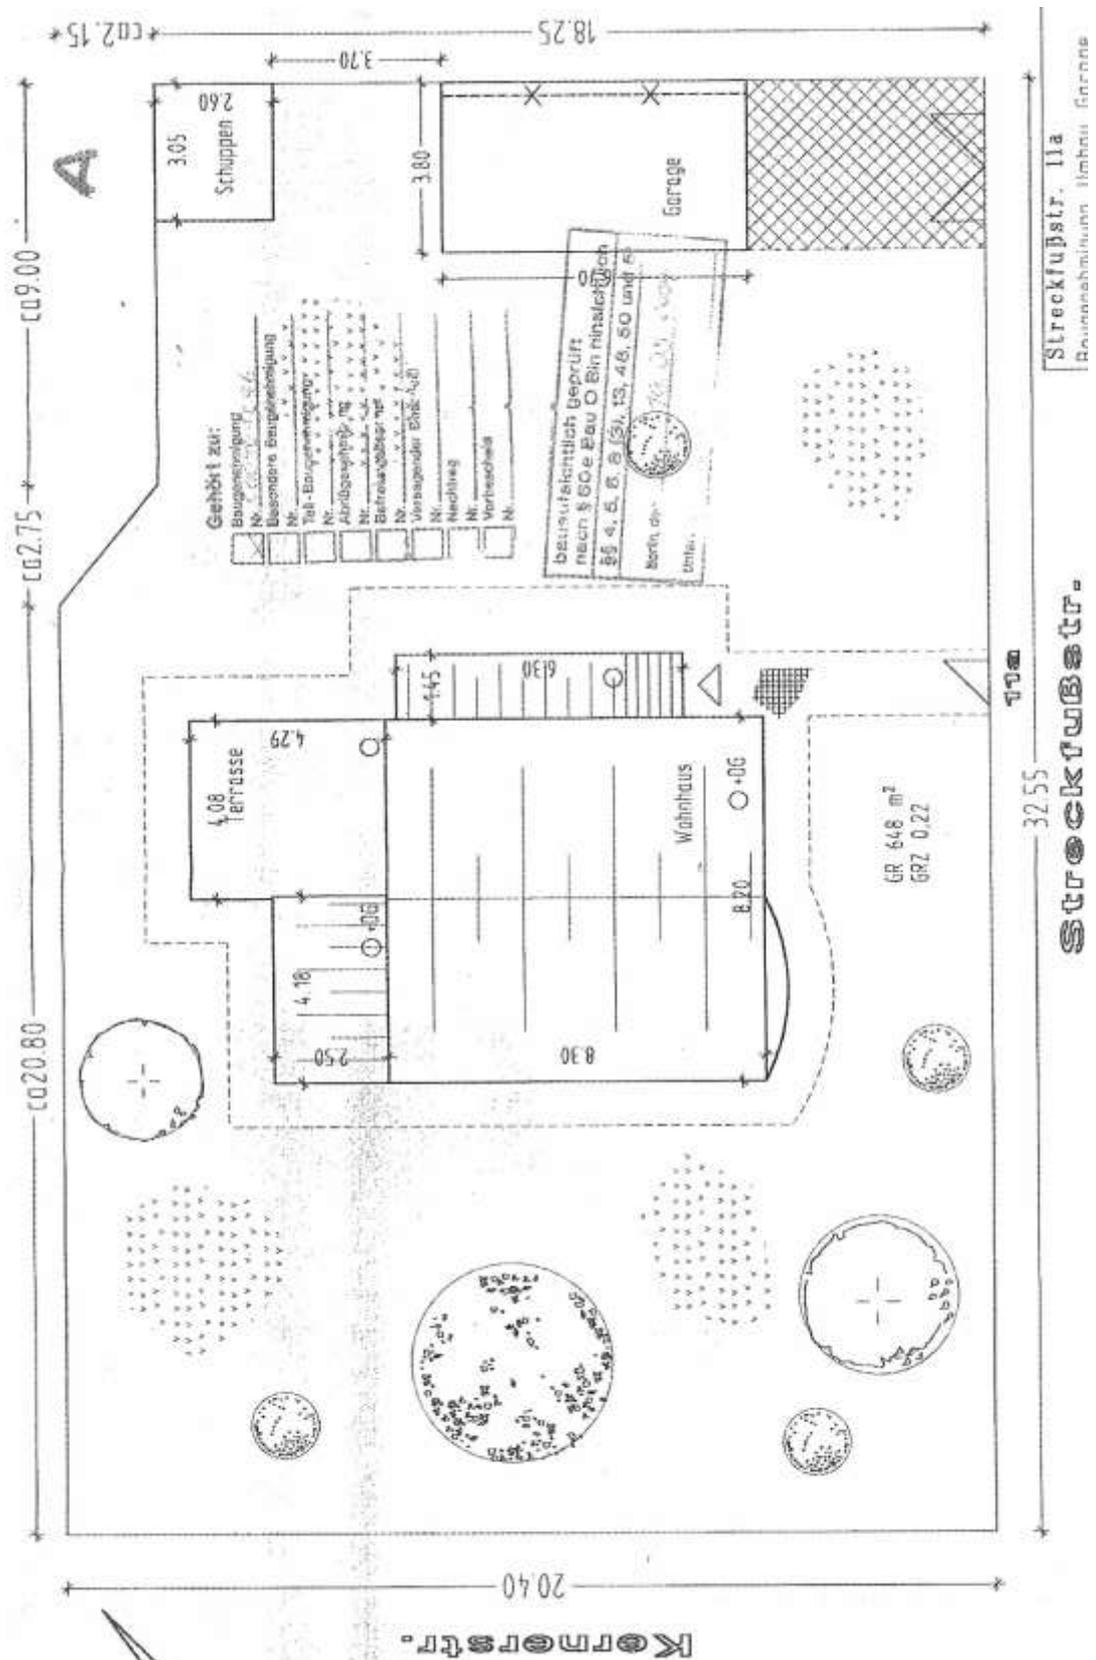
Lageplan zum Um-/Neubau der Garage gemäß Baugenehmigung Nr. 200401296 v. 18.05.2004
