Gutachten Nr. 10362

über den Verkehrs-/Marktwert gemäß § 194 BauGB des Grundstücks

Obersteiner Weg 24 (Flst. 1120)

13086 Berlin-Weißensee (Bezirk Pankow)

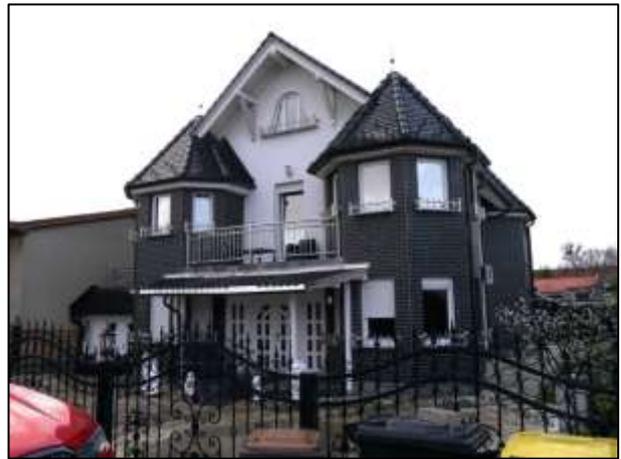
EFH auf dem Grundstück Obersteiner Weg 24

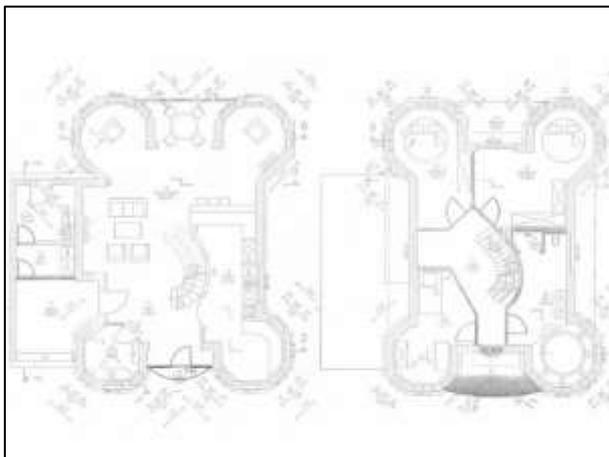
Erd- und Obergeschoss-Grundrisse

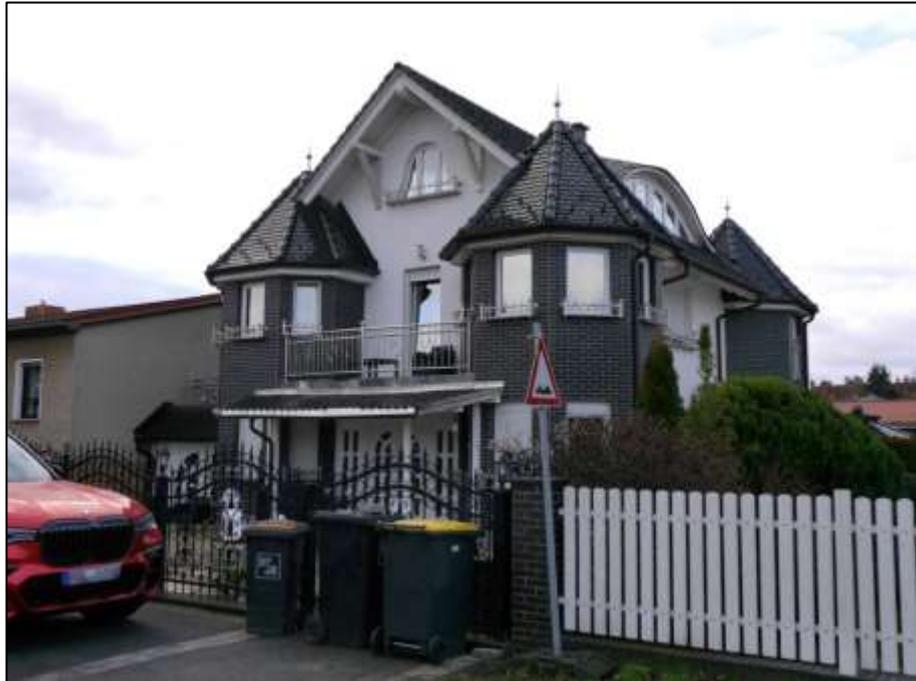
Blick aus dem Obersteiner Weg nach Süden auf die straßenseitige Giebelseite und die zum rechten Bauwich orientierte Traufseite des Einfamilienhauses mit Gebäudestamm und an dessen Ecken 2½-geschossig aufgehenden Ecktürmchen

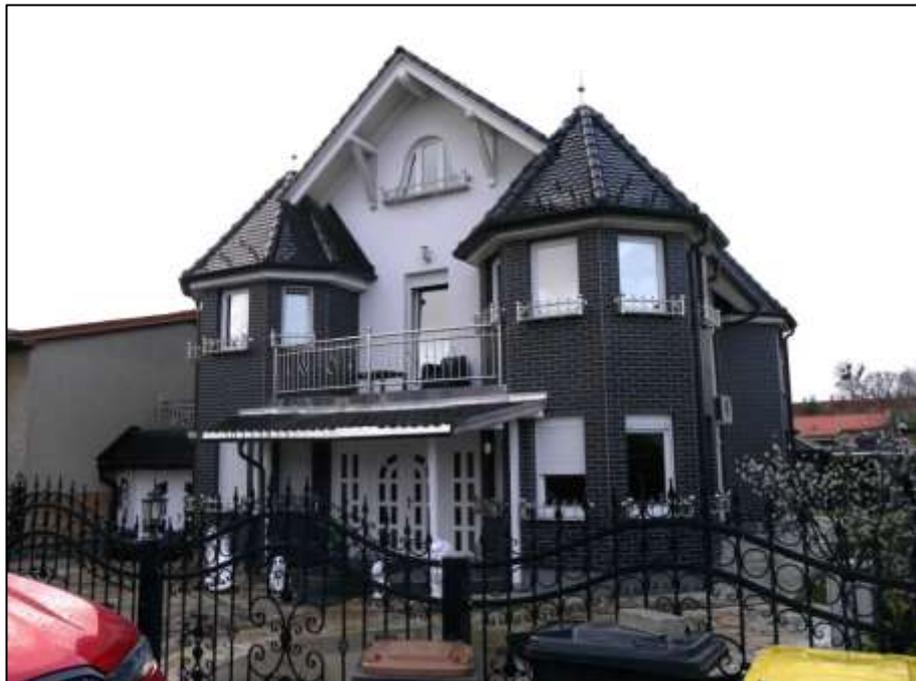
Blick aus dem Obersteiner Weg nach Süden auf die straßenseitige Giebelseite und die zum rechten Bauwich orientierte Traufseite des Einfamilienhauses mit Gebäudestamm und an dessen Ecken 2½-geschossig aufgehenden Ecktürmchen

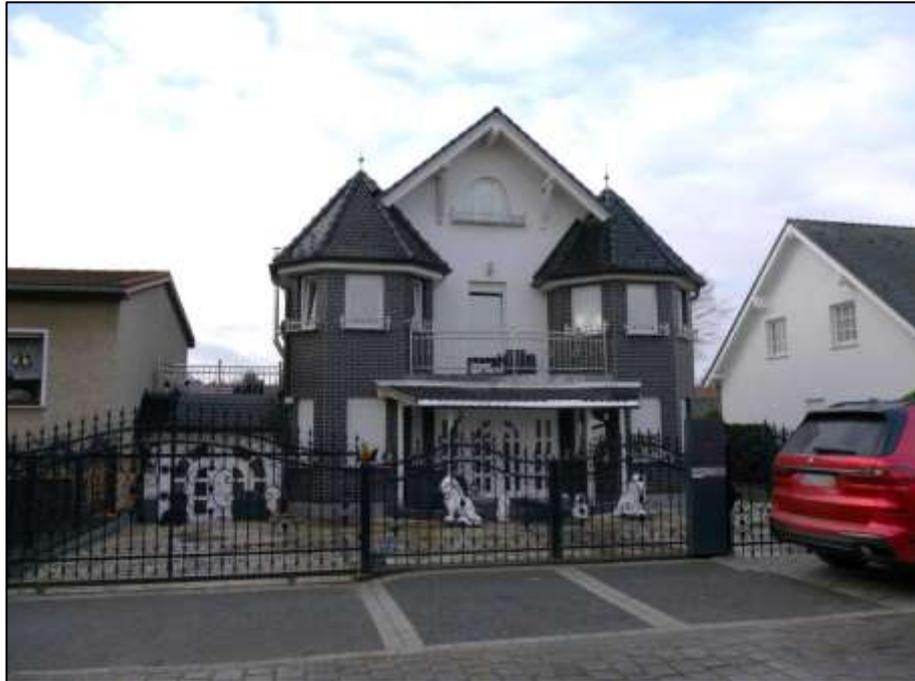
Blick aus dem Obersteiner Weg nach Süd-Westen auf die straßenseitige mit an den Gebäudestamm anbindenden 2½-geschossigen Ecktürmchen sowie 1-geschossiger Anbau im linken Bauwuch als ehemals vorgesehene Grenzgarage und nunmehr tatsächliche Erweiterung des Wohngebäudes

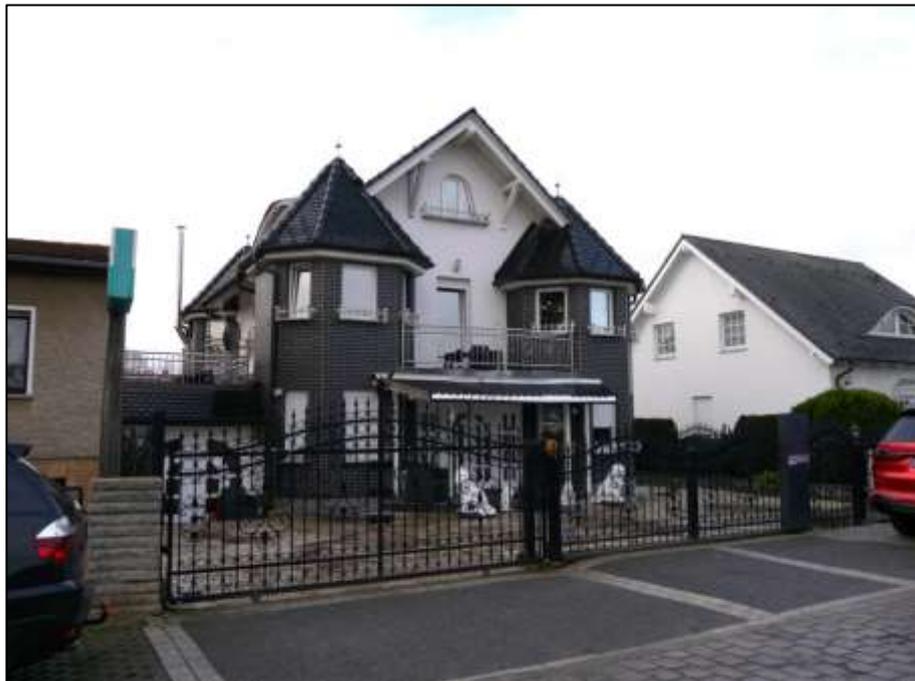
Blick aus dem Obersteiner Weg nach Westen auf die straßenseitige Giebelseite und die zum linken Bauwuch orientierte Traufseite des Einfamilienhauses mit Gebäudestamm und an dessen Ecken 2½-geschossig aufgehenden Ecktürmchen sowie 1-geschossiger Anbau

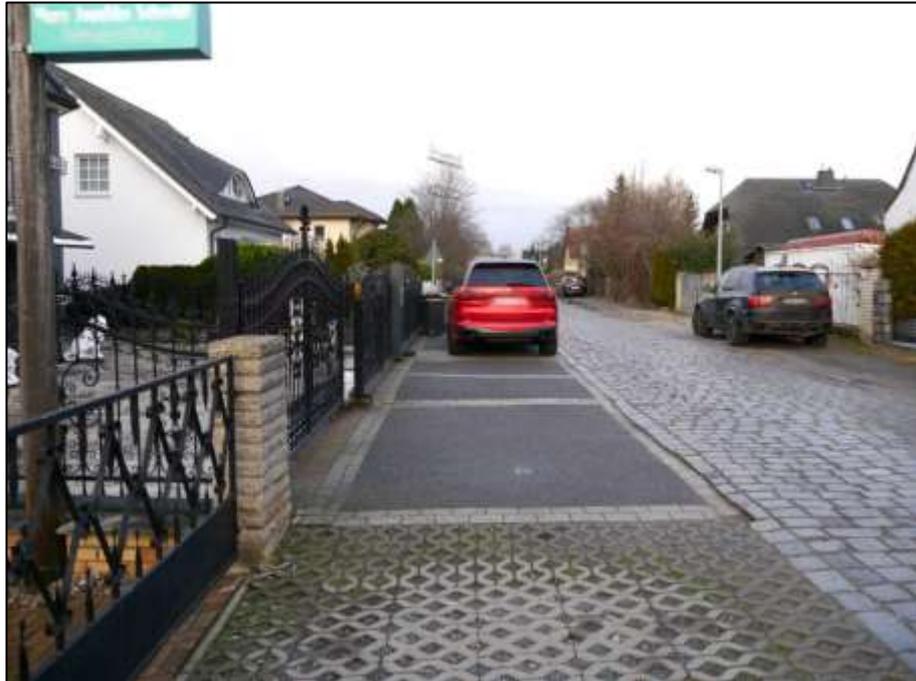
befestigter Randstreifen im Straßenraum vor dem hier betroffenen Grundstück sowie dem links angrenzenden Nachbargrundstück im Vordergrund mit unmittelbar dahinter angrenzender Toranlage der Grundstücksauffahrt in den befestigte Vorgarten

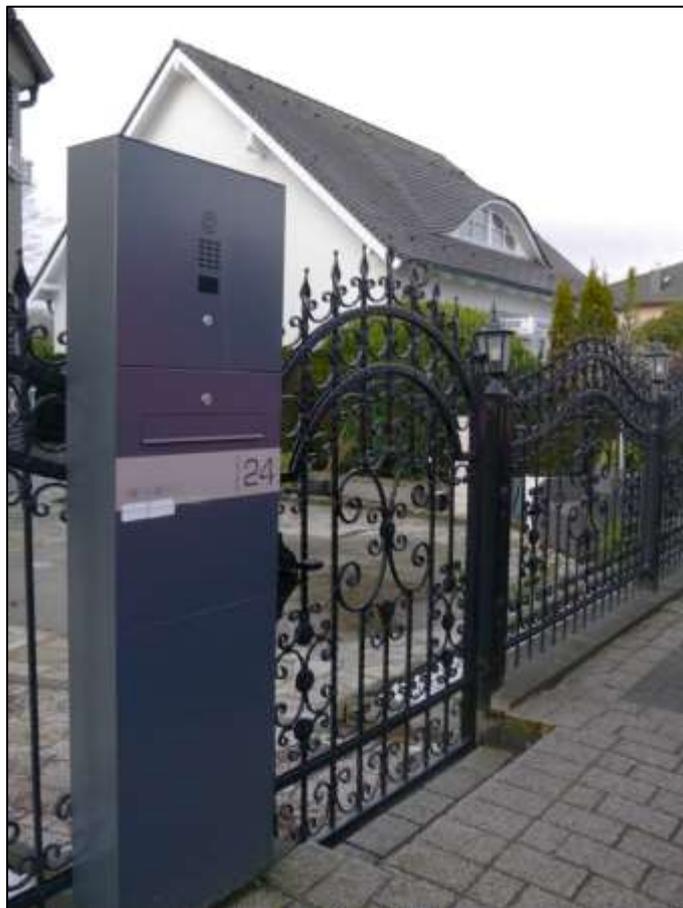
Pforte mit 2 Differenzstufen von Straßenraum auf das Vorgartenniveau mit Versiegelung als befestigte Pflasterfläche und Klingel und Gegensprechanlage mit Briefkasten

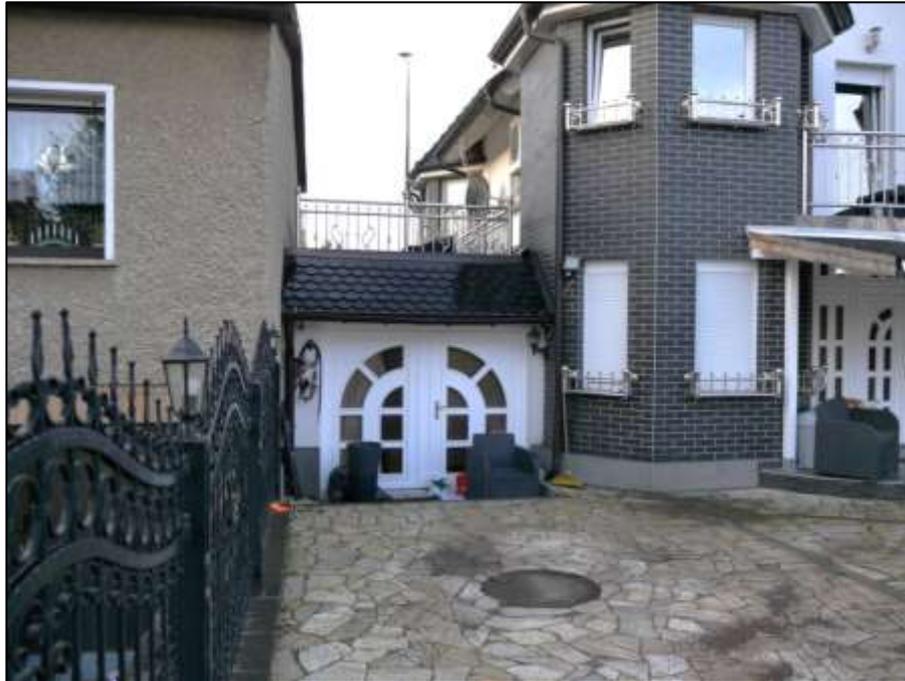
Blick über die straßenseitige Einfriedung respektive die Toranlage in der Einfriedung auf das Doppelflügeltor in dem 1-geschossigen Anbau an das Wohngebäude mit technischen Nebenräumen anstelle der ursprünglich genehmigten Grenzgarage

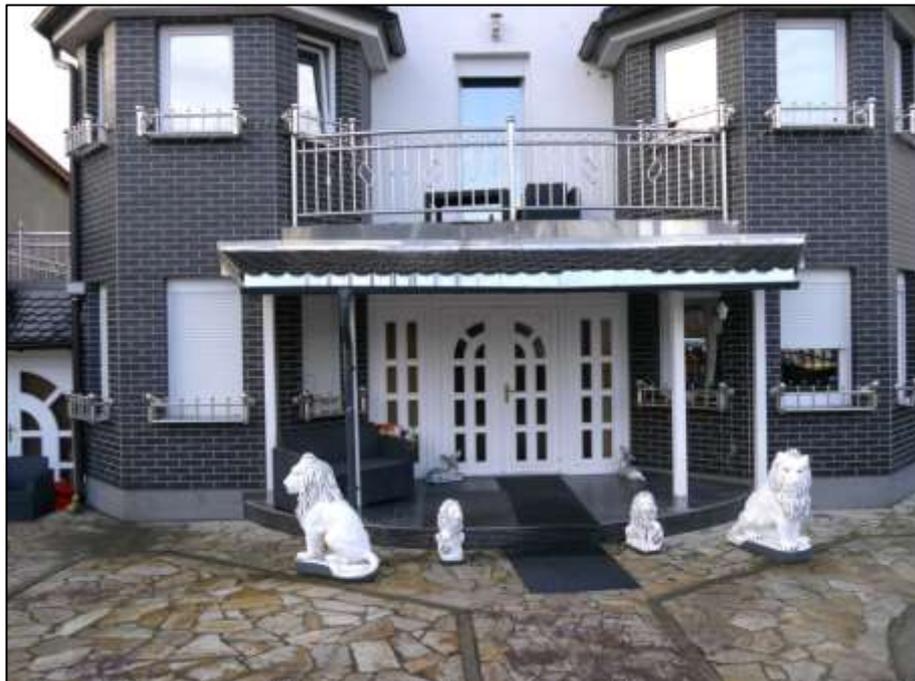
gedeckter straßenseitiger Hauseingang des Einfamilienhauses mit hoch aufgehender Podestschwelle vor der Hauseingangsdoppelflügeltür und über dem Hauseingangsbereich belegener Balkonterrasse mit Zugang aus der im Obergeschoss belegenen Diele

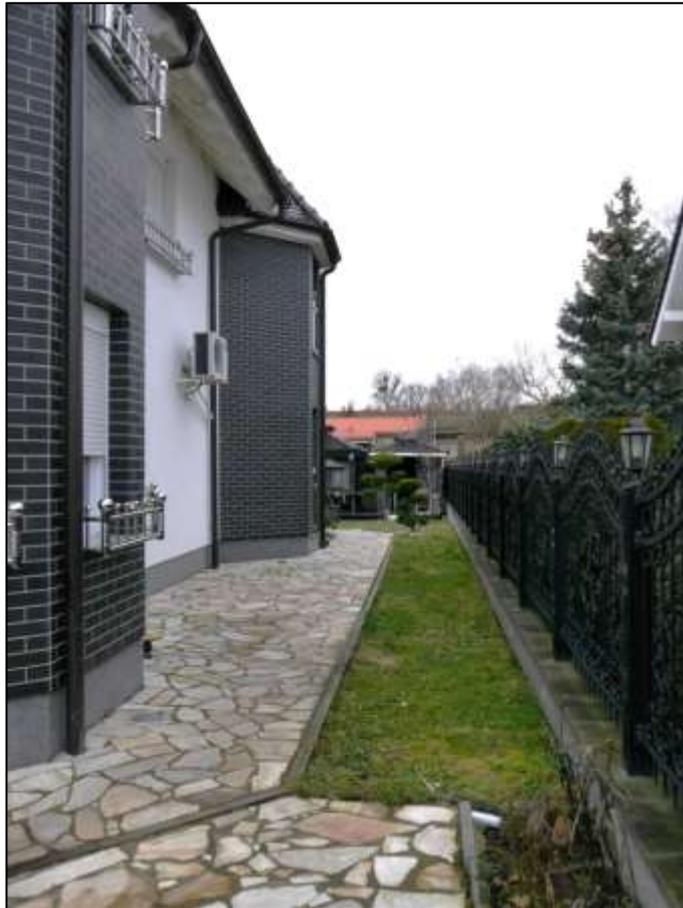
Blick in den rechten Bauwuch des Einfamilienhauses mit Durchweg zum rückwärtigen Garten des Anwesens

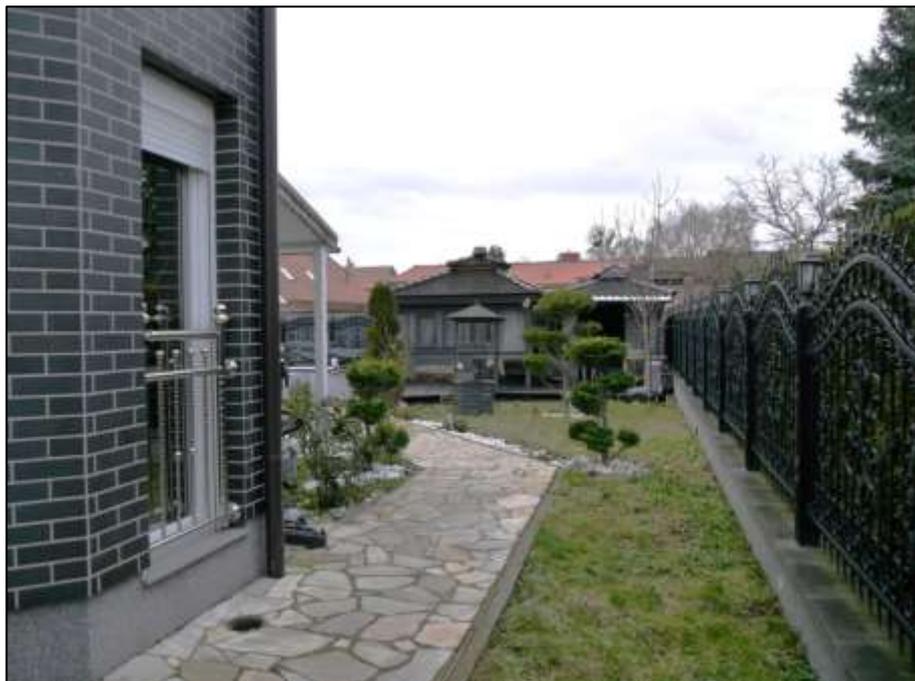
Rechter Bauwuch des Einfamilienhauses mit Durchweg zum rückwärtigen Garten des Anwesens und dort belegenen Nebengebäuden

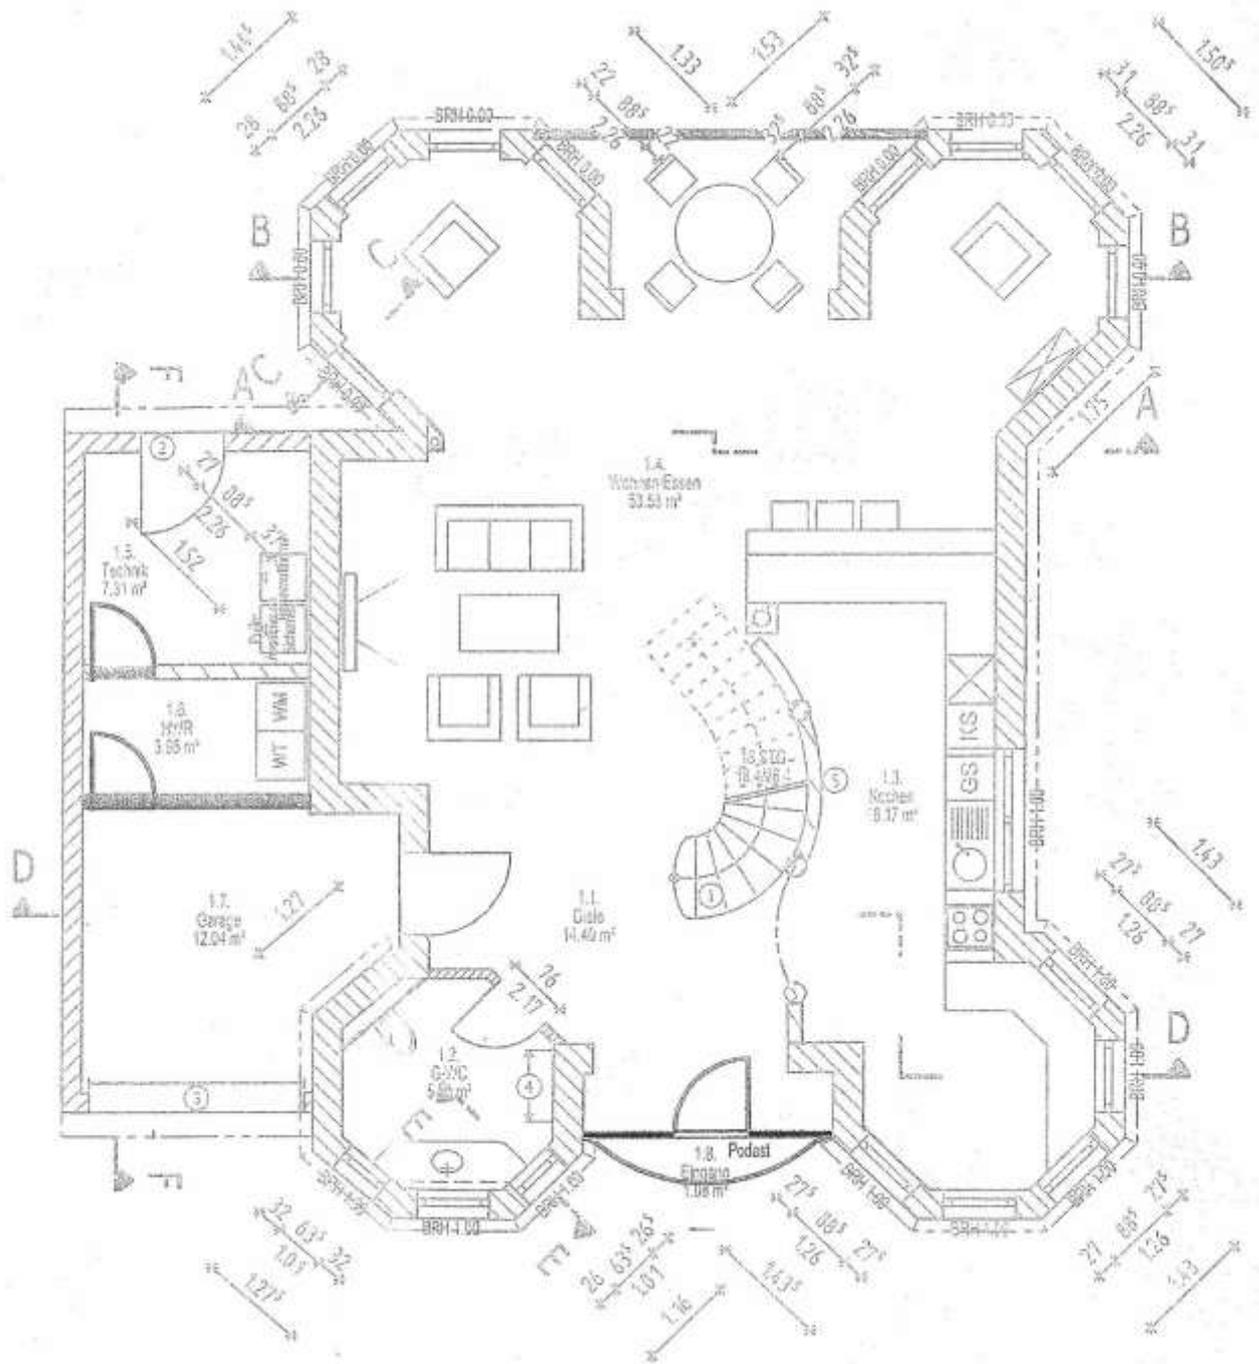
Grundriss EG des Nachtrags Nr. 2015/6124 v. 14.01.2016 zur BG Nr. 2011/7787 v. 10.05.2012

Zentral im Erdgeschoss des Gebäudestamms befindet sich eine in das Obergeschoss aufgehende Treppe (16 Stg. 18,4 cm/16,4 cm) mit konkav gewandeltem Antritt und geradem Austritt im Obergeschoss vor einer halbhohen Wandschürze zu der im Wesentlichen zum Wohnbereich offenen Küche - zur offenen Seite der Krümmung des aufgehenden Treppenlaufs befindet sich ein Wohnteil mit Sitzgarnitur und wandverwahrem Fernsehbildschirm gemäß Ausweisung im Grundrissplan.

Der im anliegenden Plan ausgewiesene Grundrisszuschnitt weist für das Erdgeschoss eine lichte Raumhöhe gemäß Gebäudeschnitt von 2,76 m auf - die Geschosshöhe beträgt 2,95 m.

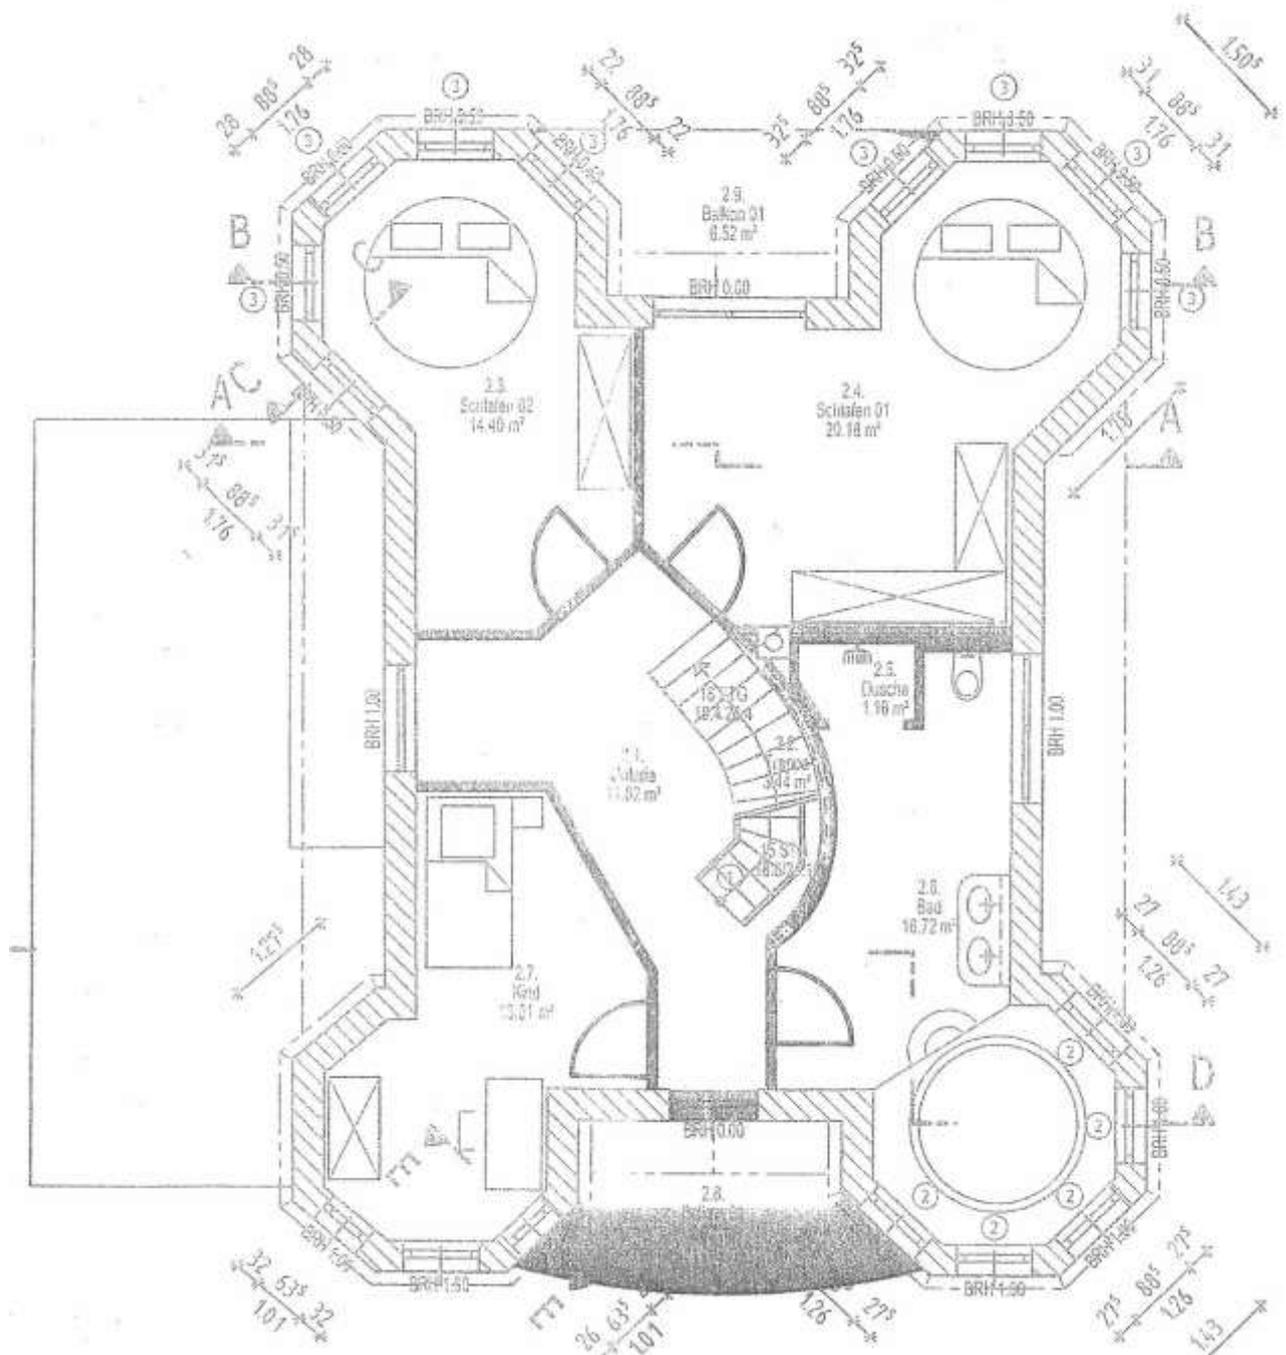
Grundriss OG des Nachtrags Nr. 2015/6124 v. 14.01.2016 zur BG Nr. 2011/7787 v. 10.05.2012

Der im anliegenden Plan ausgewiesene Grundrisszuschnitt weist für das Obergeschoss eine lichte Raumhöhe gemäß Gebäudeschnitt von 2,76 m auf - die Geschosshöhe beträgt 2,95 m.
