GUTACHTEN

über den Verkehrswert (§194 BauGB) des Sondereigentums an der mit **Nummer 17** bezeichneten **1-Zimmer-Wohnung, 31,47 m² Wohnfläche, als unvermietet bewertet**, eines mit einer **Mehrfamilienwohn- und Geschäftshausanlage** bebauten Grundstücks, **915m² Grundstücksfläche**, in der

Schillerpromenade 6, Herrfurthplatz 4, 12049 Berlin-Neukölln

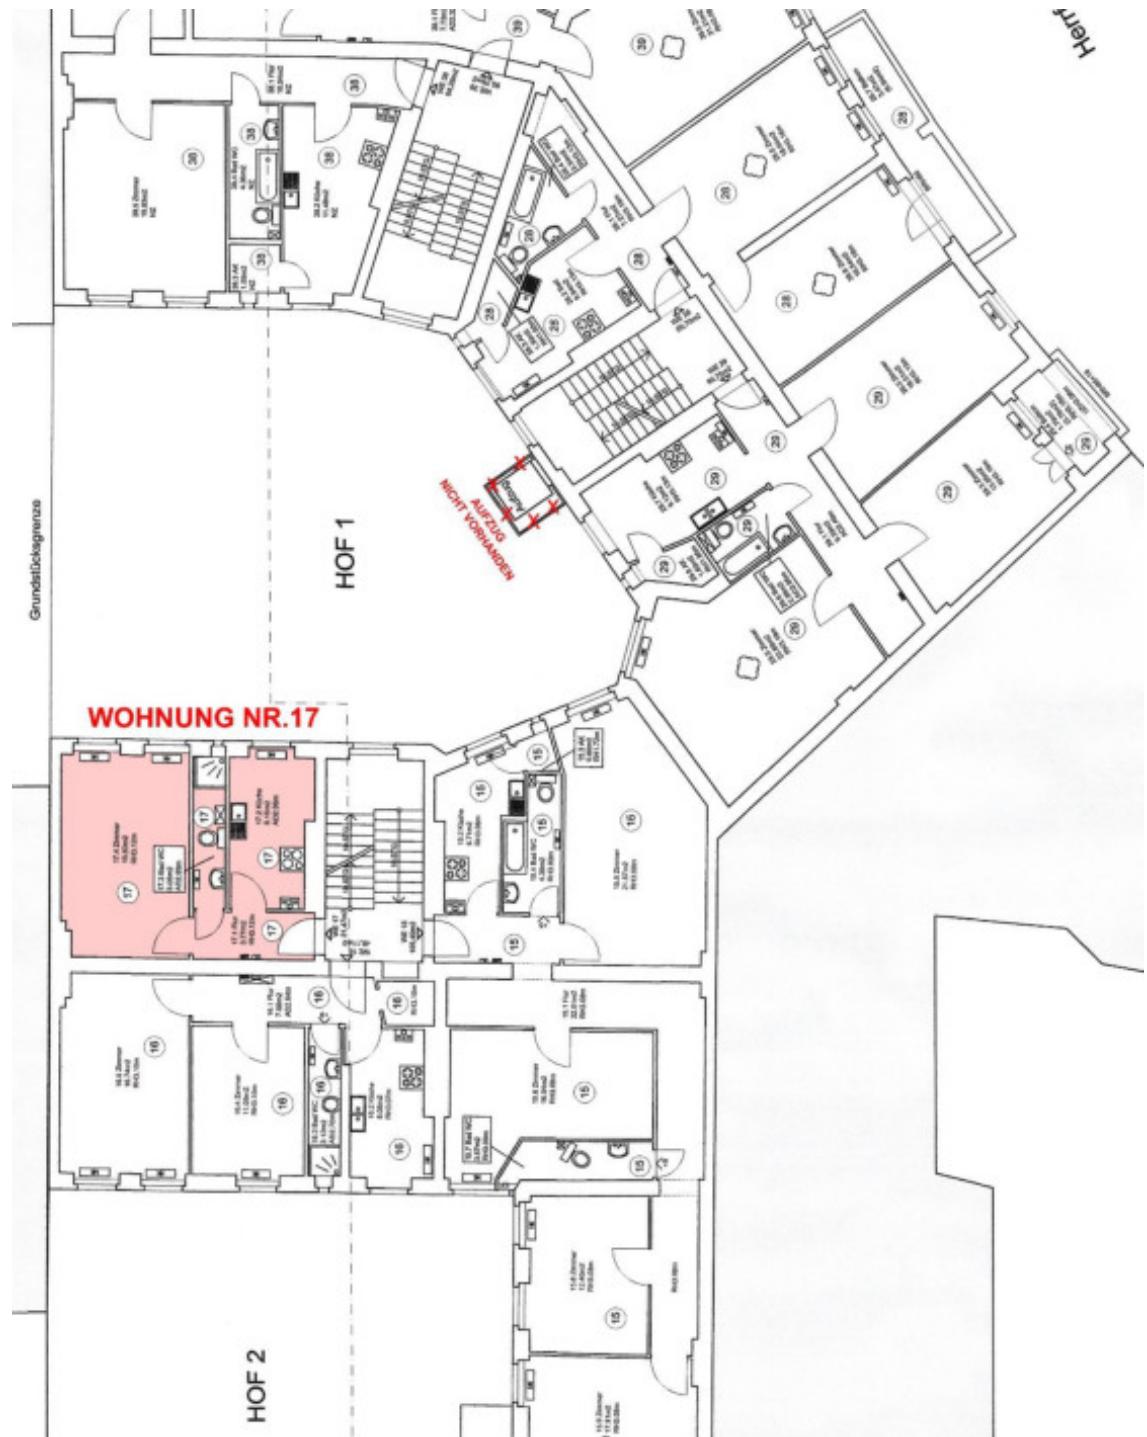
4.4 Grundriss

Es handelt sich laut Aufteilungsplan um eine 1-Zimmerwohnung mit einer separaten Küche, Badezimmer und einem Flur. Auf den Grundriss, der als Anlage zu diesem Gutachten beiliegt, wird verwiesen.

4.Obergeschoß

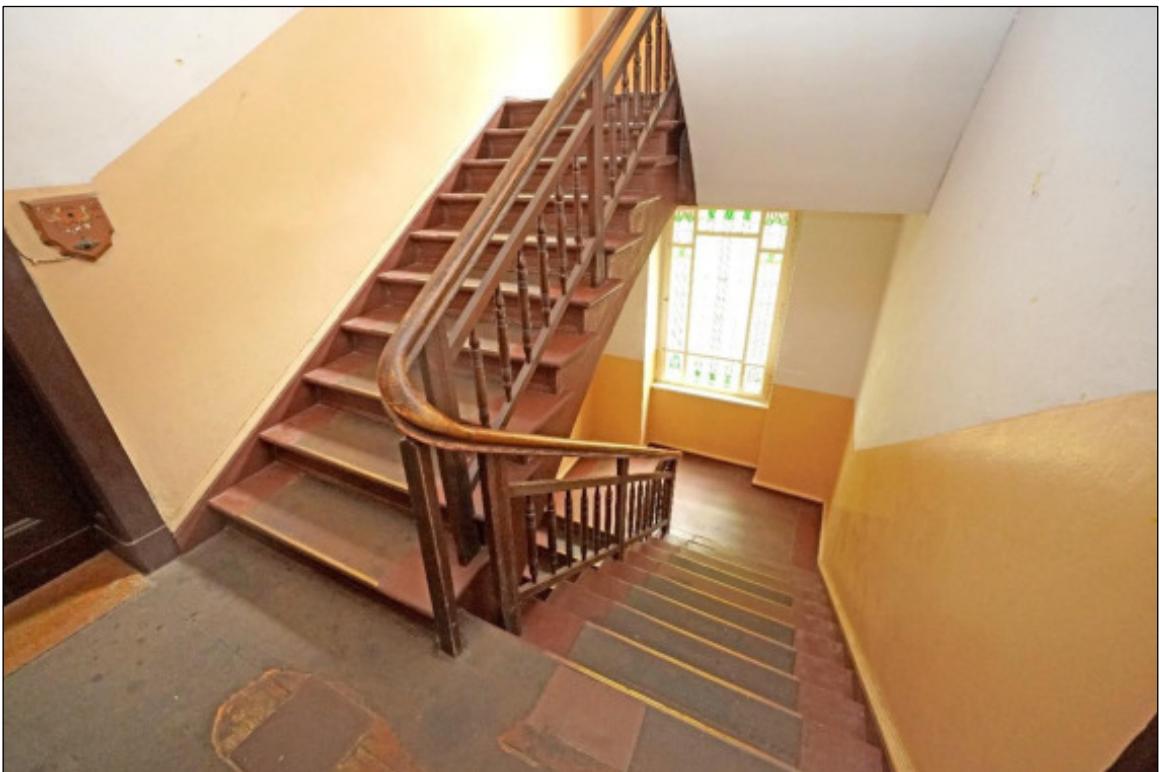
Wände und Böden der gemeinschaftlich genutzten Bereiche zeigen deutliche Gebrauchsspuren. Insbesondere die Bodenbeläge der Treppen bedürfen mittelfristig eines Austauschs zur Vermeidung einer Unfallgefahr.

Treppenraum Gartenhaus

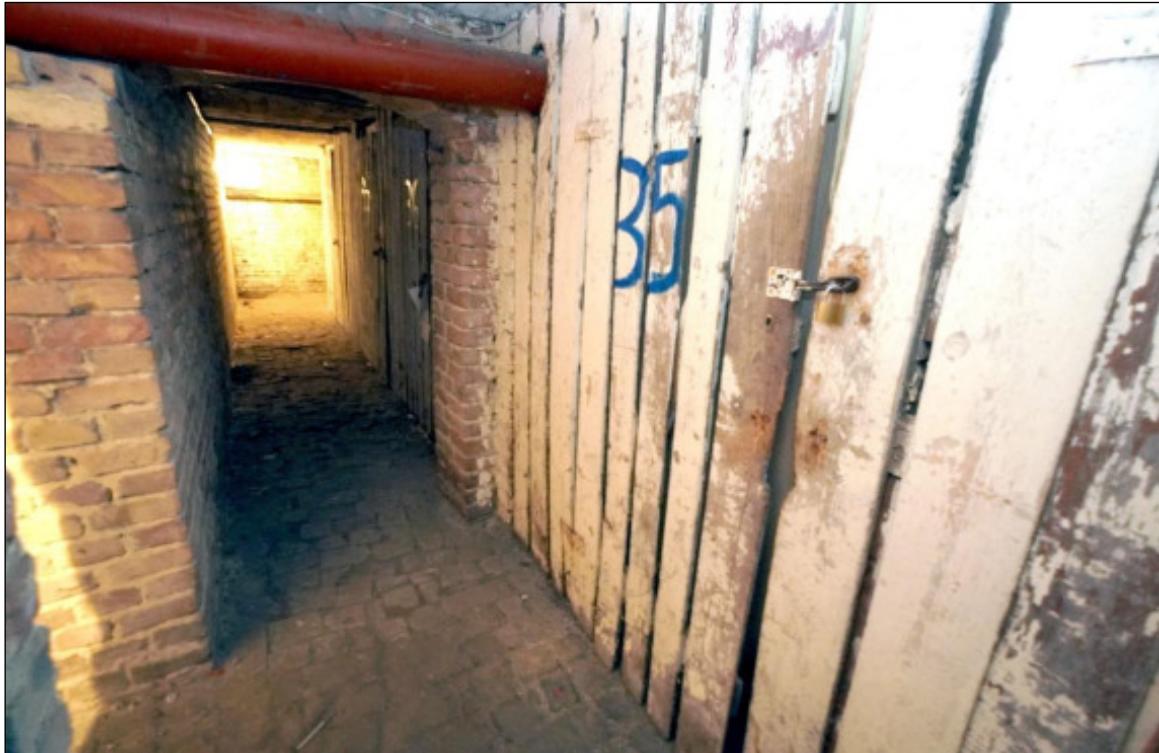
Der Keller erschien bei der Besichtigung im November 2024, soweit dieser begehbar war, gemessen an seinem Baujahr vergleichsweise trocken. Allerdings eignet sich dieser aufgrund einer gewissen Staubentwicklung nicht zur Einlagerung empfindlicherer Gegenstände. Ferner ist der

Kellerabstellräume (Aufnahme vom 06.11.2024)

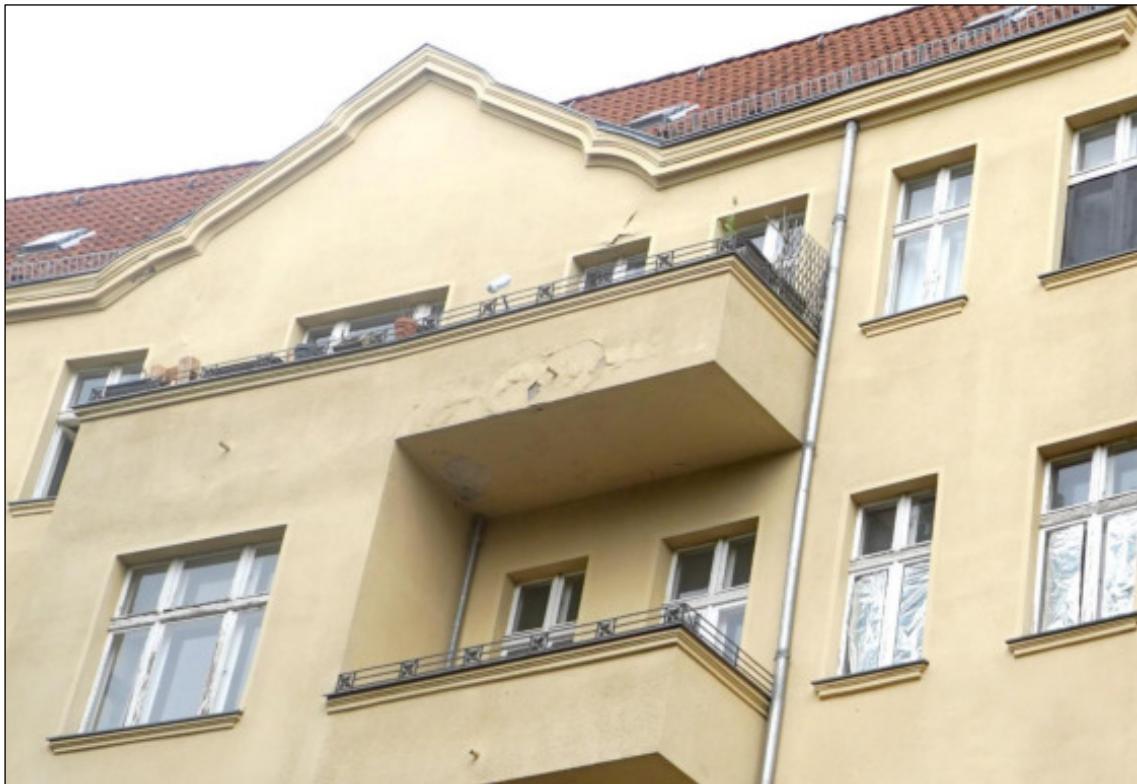
An den Fassaden wurden Putz- sowie unterhalb der Balkone auch Durchlaufschäden festgestellt. Im Dachstuhl wurden im November 2024 Teileflächen des dortigen Bodens freigelegt, offensichtlich um die Balkenköpfe auf Schäden zu untersuchen. Bei der Begehung war erkennbar, dass dort ein Schädlingsbefall aufgetreten ist. Ob dieser noch akut ist, ist nicht bekannt.

Putzschäden im Fassadenbereich / Balkon

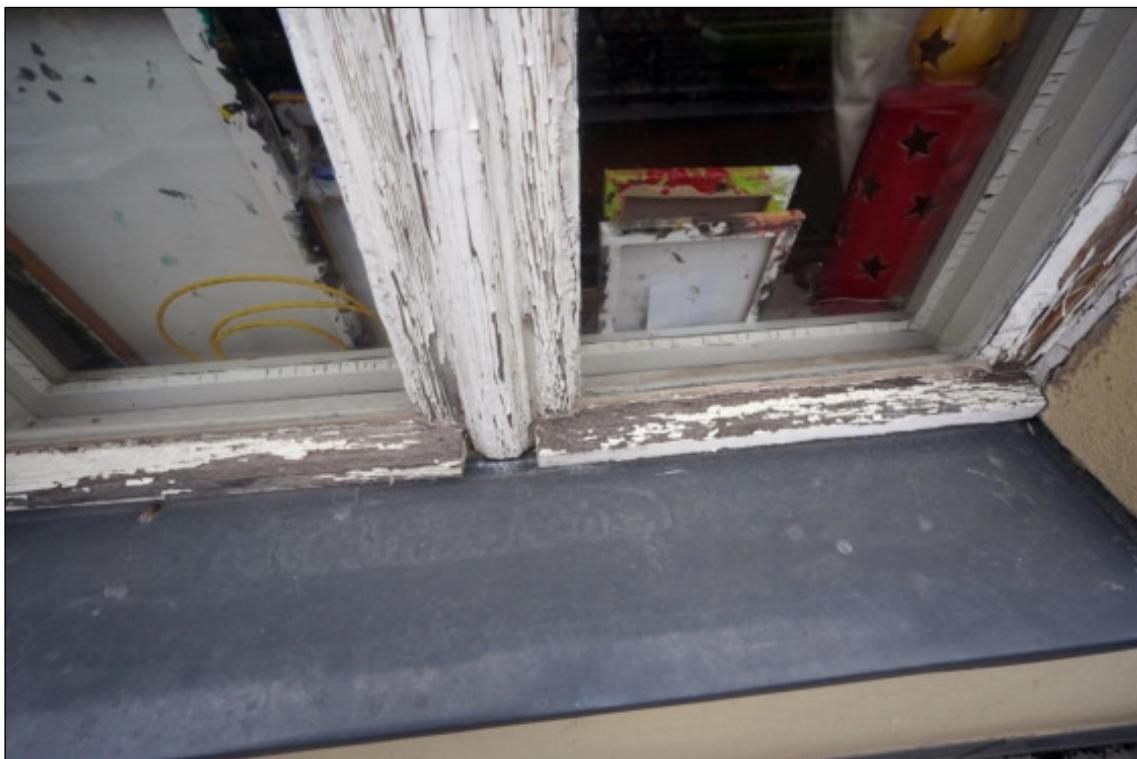
Die Mieter klagten bei den Besichtigungen im November 2024 teils über mangelnde Zugluftdichtigkeit der Fenster. Im Übrigen zeigen die Holzbauteile jener Fenster bereichsweise sehr umfangreiche, witterungsbedingte Schädigungen auf.

Geschädigte Holzfenster (Aufnahme vom 06.11.2024)

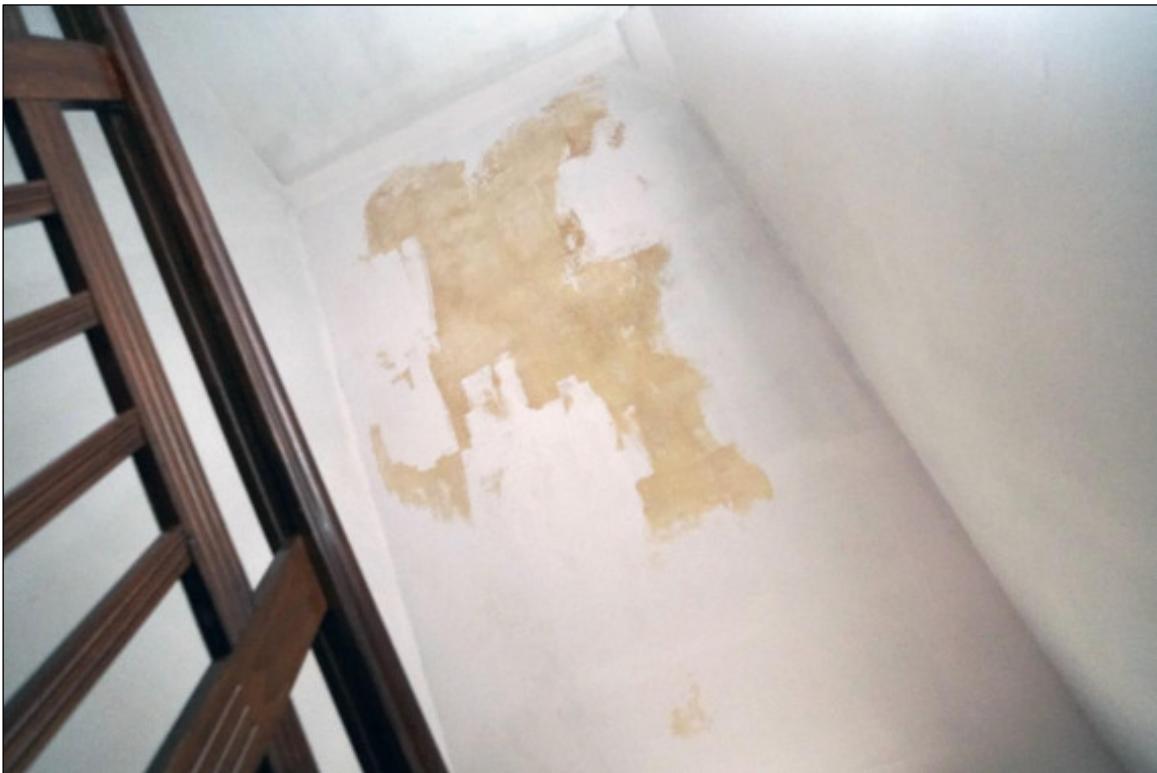
Ferner war bei der Besichtigung nicht erkennbar, ob das Dach Undichtigkeiten aufweist. Im Bereich eines Treppenraumkopfes waren großflächige Verfärbungen erkennbar (s. Foto als Anlage), die auf Mängel an der Dachhaut hinweisen.

Wasserschaden im Treppenraumkopf (Aufnahme vom 06.11.2024)

- das Dach instand zu setzen, um Feuchtigkeitsschäden zu vermeiden
- die Geschossdecke zwischen Dachgeschoss und der darunterliegenden Ebene in Bezug auf den Brandschutz entsprechend auszubilden
- das Gebäude gegen das Herabfallen von Bauteilen wie Dachziegeln oder Teilen des Giebels zu sichern

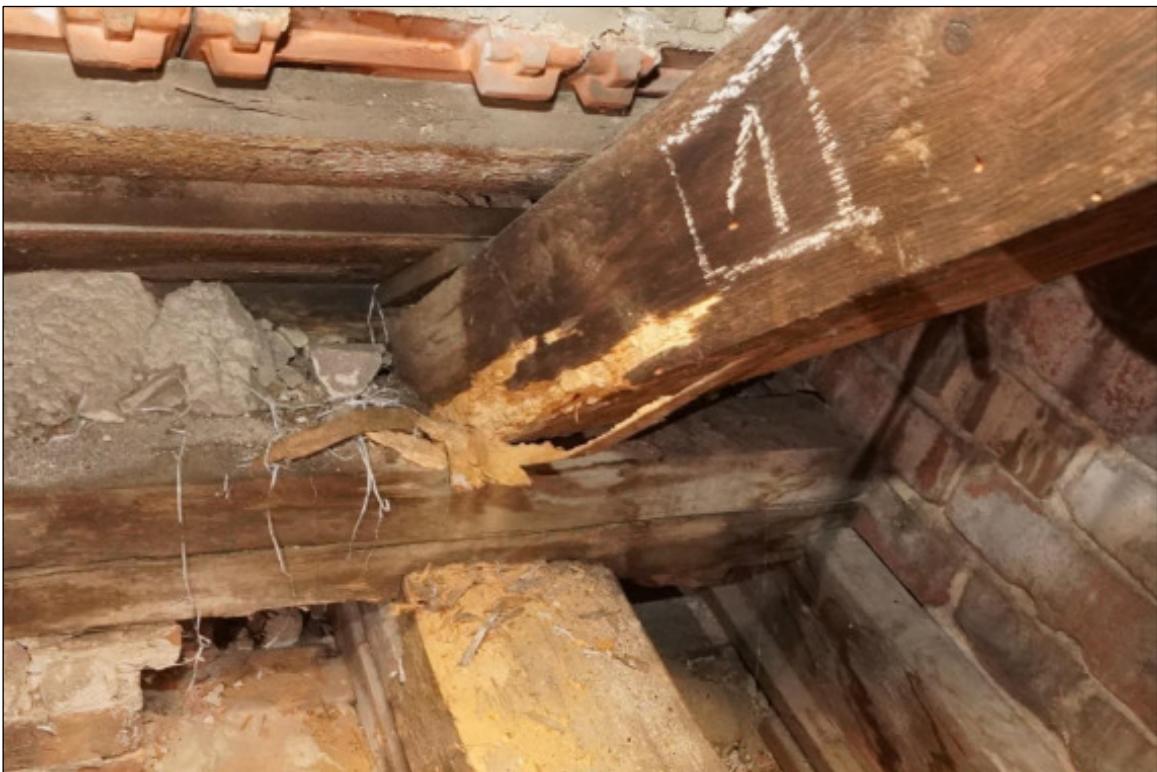
Möglicher Schädlingsbefall im Dachgeschoss (Aufnahme vom 06.11.2024)

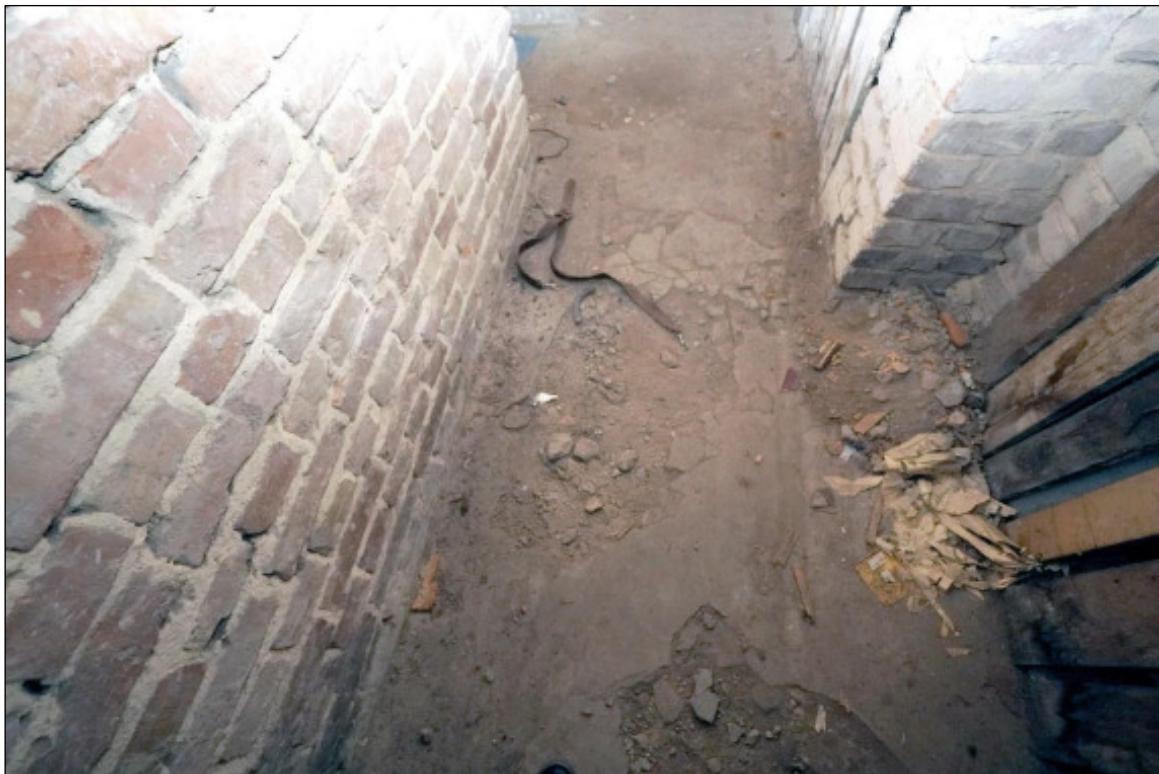
Bodenbereich des Kellers, offensichtlich bestehend aus einer unbewehrten Betonschicht, bereichsweise zerstört (s. Foto als Anlage zu diesem Gutachten).

Kellerboden (Aufnahme vom 06.11.2024)
