## GUTACHTEN

über den Verkehrswert (§194 BauGB) des mit einer **Mehrfamilienwohn- und Geschäftshausanlage sowie einem Werkstattgebäude** bebauten Grundstücks, **3.244m<sup>2</sup> Grundstücksfläche, ca. 3.310m<sup>2</sup> Wohn-/Nutzfläche (als grobe Schätzung)**

**Breite Str. 6,6A,7, 14199 Berlin-Schmargendorf**

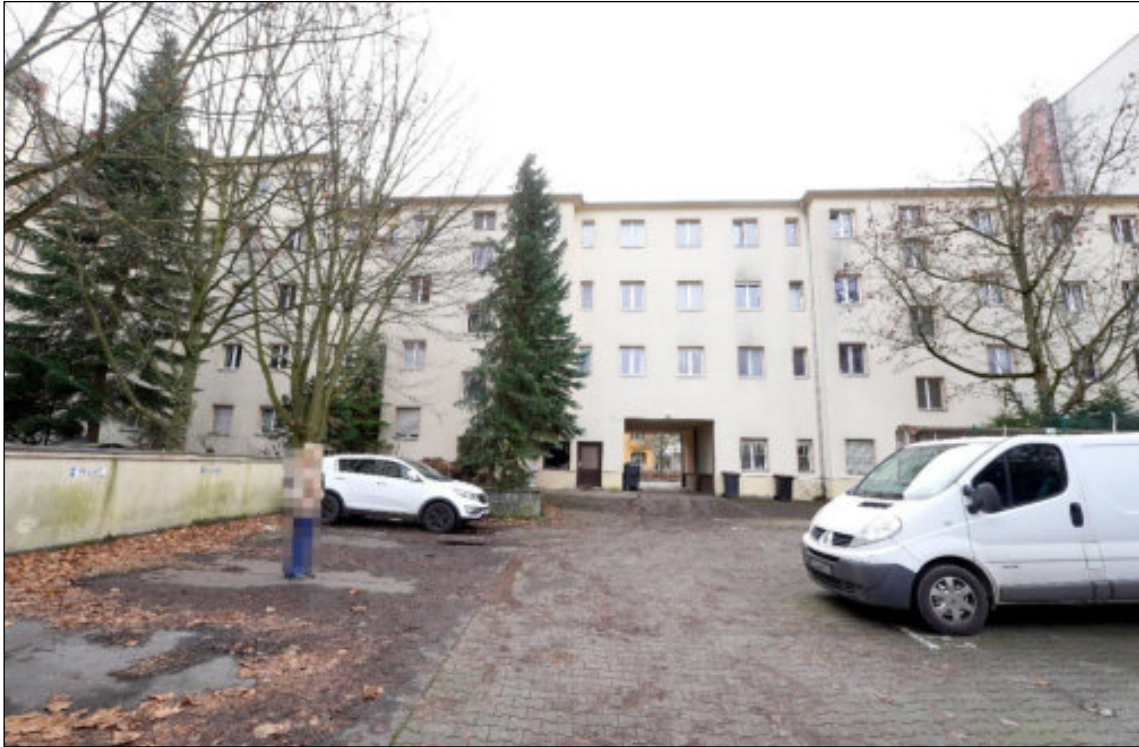
Die Fassaden sind rückwärtig mit einem Vollwärmeschutz, das heißt, einer Wärmedämmung mit Deckschicht versehen. Straßenseitig wurde ein Putzbelag vorgefunden.

Die Fassaden weisen Verschmutzungen beziehungsweise Vermoosungen auf, die den Gesamteindruck der Anlage beeinträchtigen.

Neubau, Hofansicht / Nordansicht

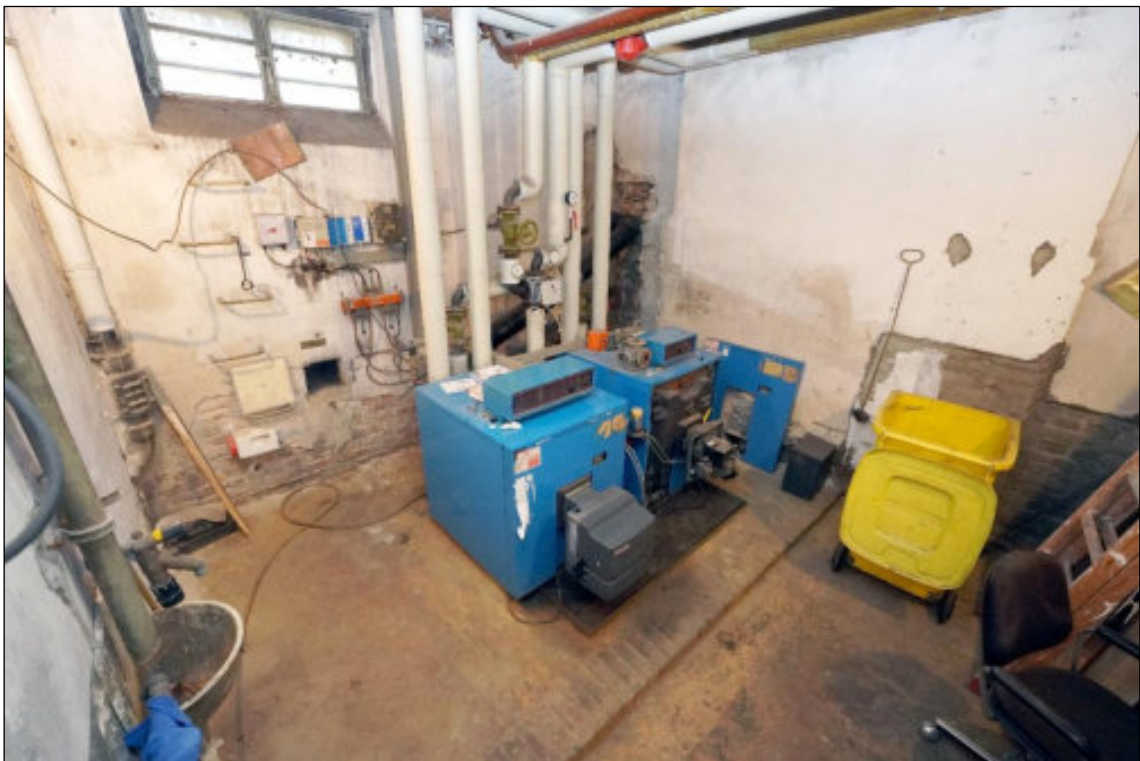
Im Kellergeschoss befinden sich im Wesentlichen Vorräte, die von den Bewohnern zu Lagerzwecken genutzt werden. Ferner befindet sich im Keller eine Heizungsanlage. Laut Auskunft eines der Mieter handelt es sich um eine Ölzentralheizung, wobei die Lage des Tanks bei der Besichtigung nicht ermittelt werden konnte.

Neubau, Kellergeschoss / Heizung

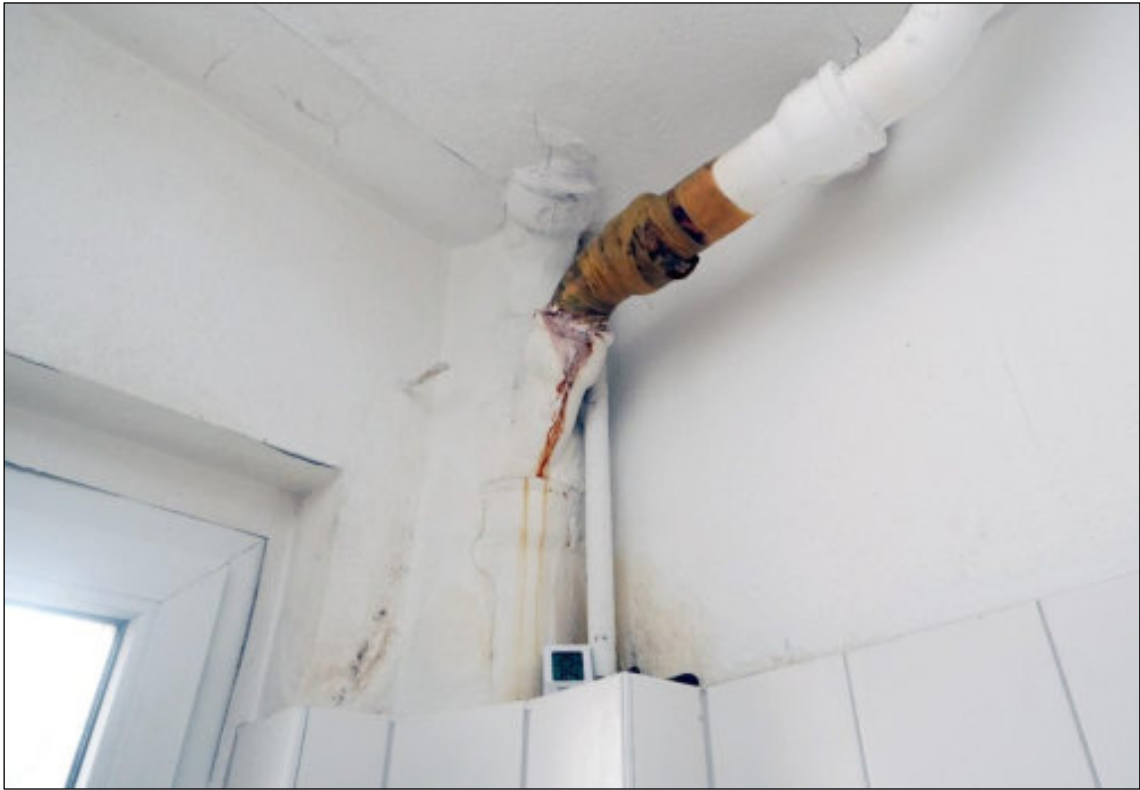
Sowohl im Keller als auch einer Reihe von Badezimmern wurden Leckagen am Leitungssystem vorgefunden. Teils ist es zu einer Korrosion sowie partiell auch zu einem Austritt von Feuchtigkeit gekommen. Geöffnete Abkofferungen von Steigleitungen innerhalb der Wohnungen zeugen davon, dass am Leitungssystem Arbeiten ausgeführt wurden.

Neubau, Badezimmer, Schäden am Leitungssystem

Das straßenseitige Gebäude bedarf mittelfristig, im Bereich der Haustechnik möglicherweise auch kurzfristig, einer baulichen Aufwertung.

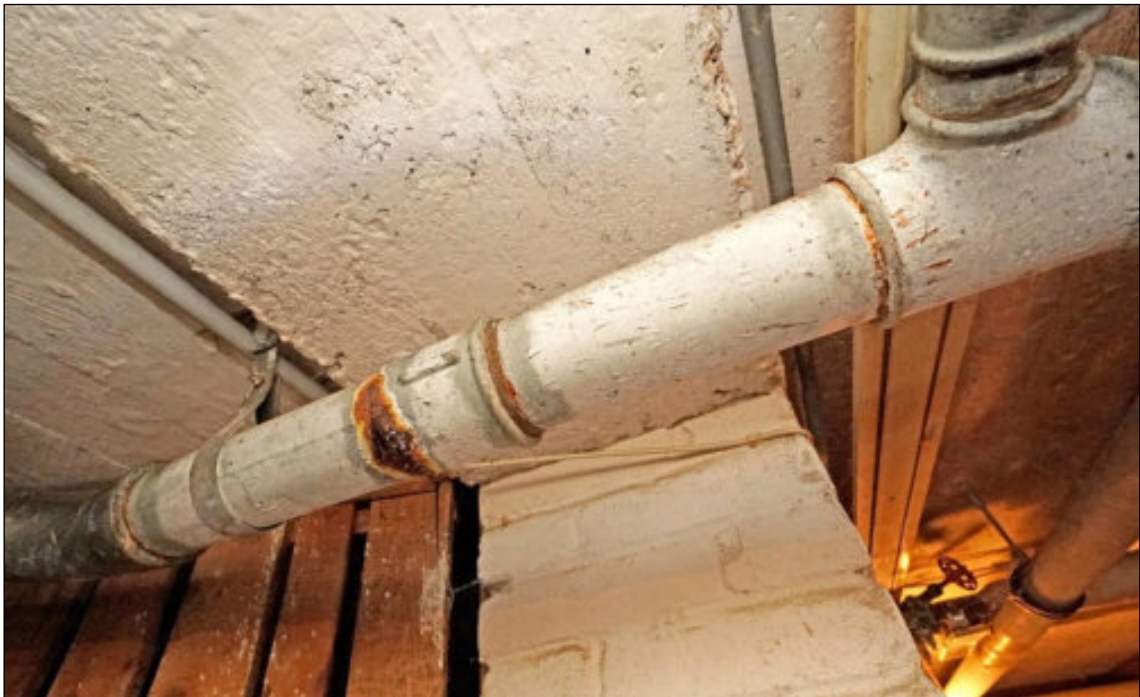
Neubau, Kellergeschoss, Schäden am Leitungssystem

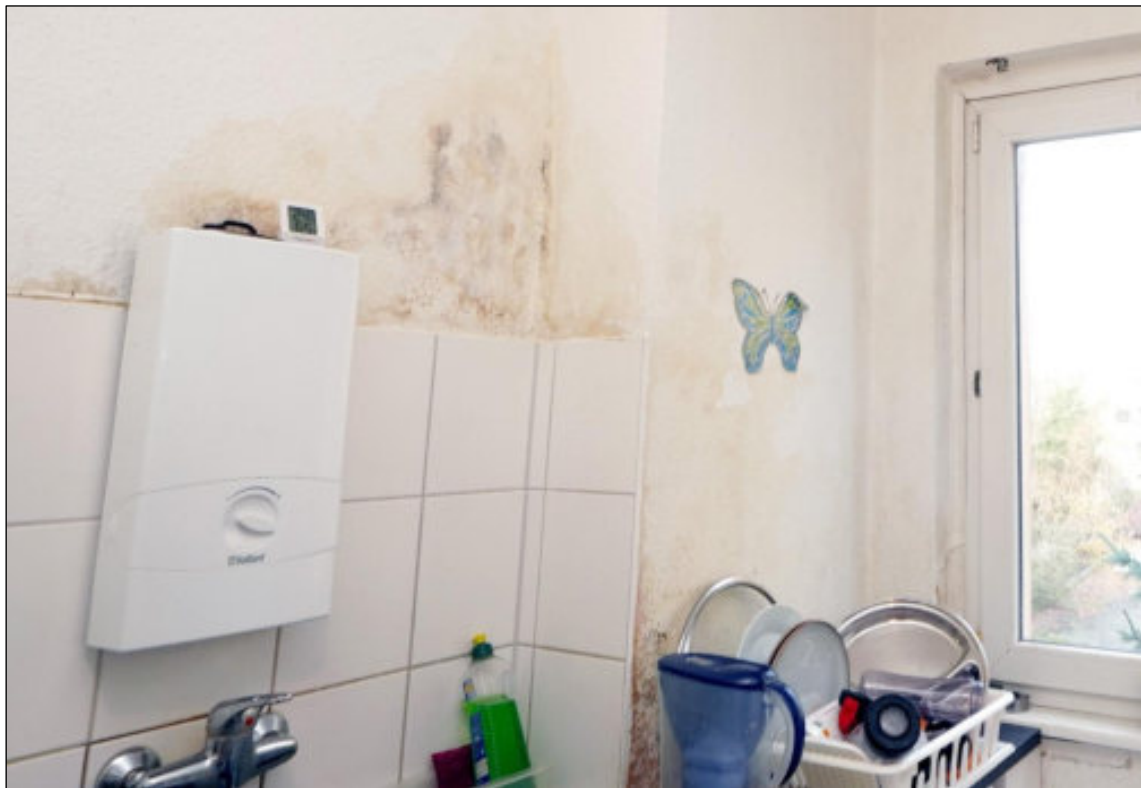
In einigen Wohnungen wurde eine umfangreichere Schimmelbildung festgestellt.

Neubau, Küche mit Schimmelbefall

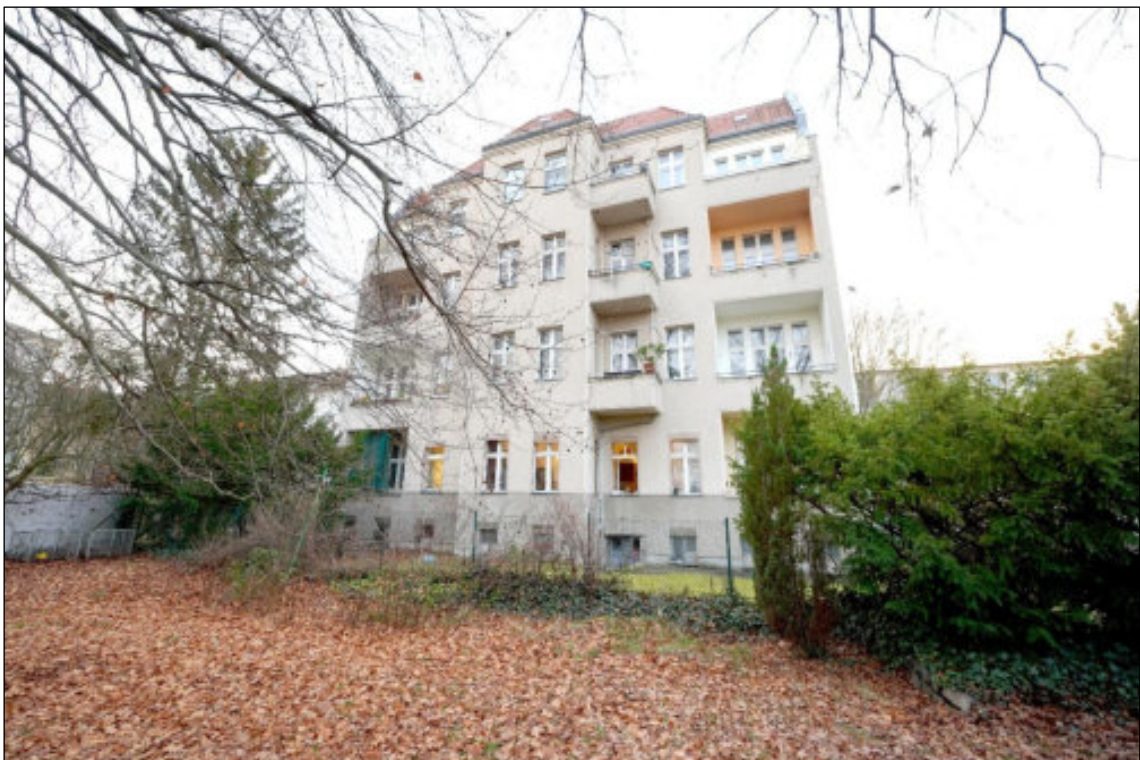
Die Fassaden sind mit einem Putzbelag versehen. Ein Vollwärmeschutz wurde nicht aufgebracht.

Altbau, Rückseite / Nordansicht

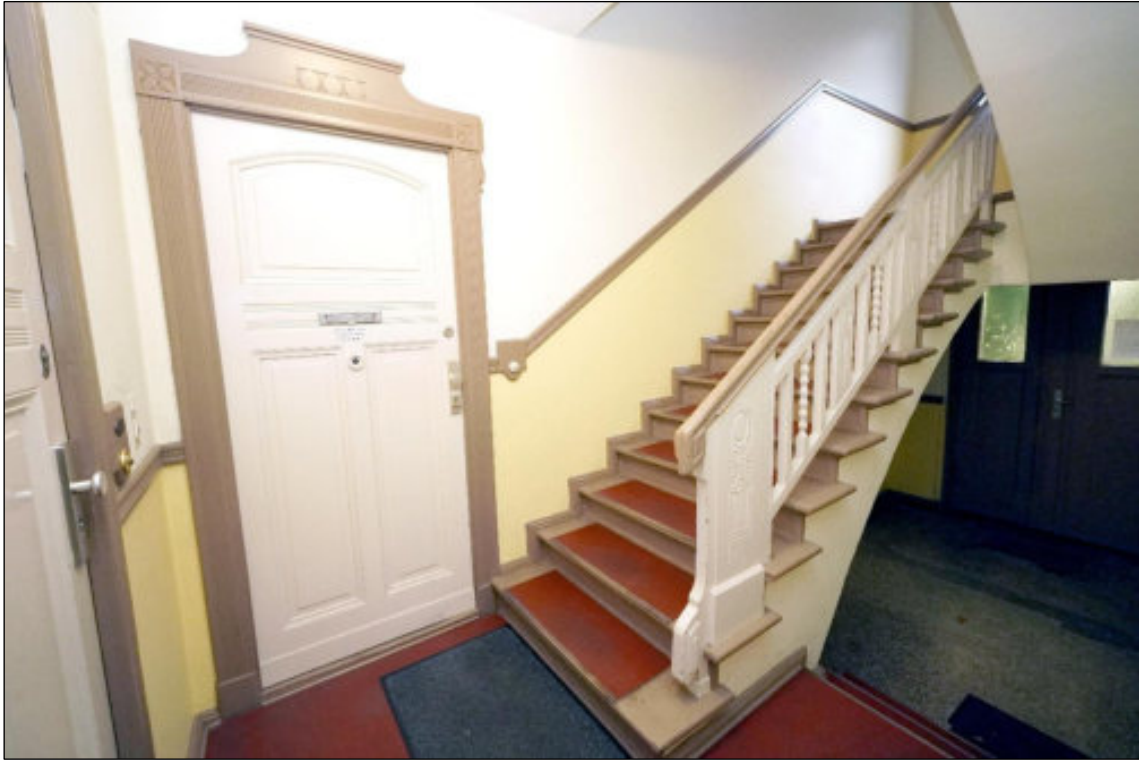
Der Treppenraum weist umfangreichere Gebrauchsspuren auf.

Altbau, Treppenraum

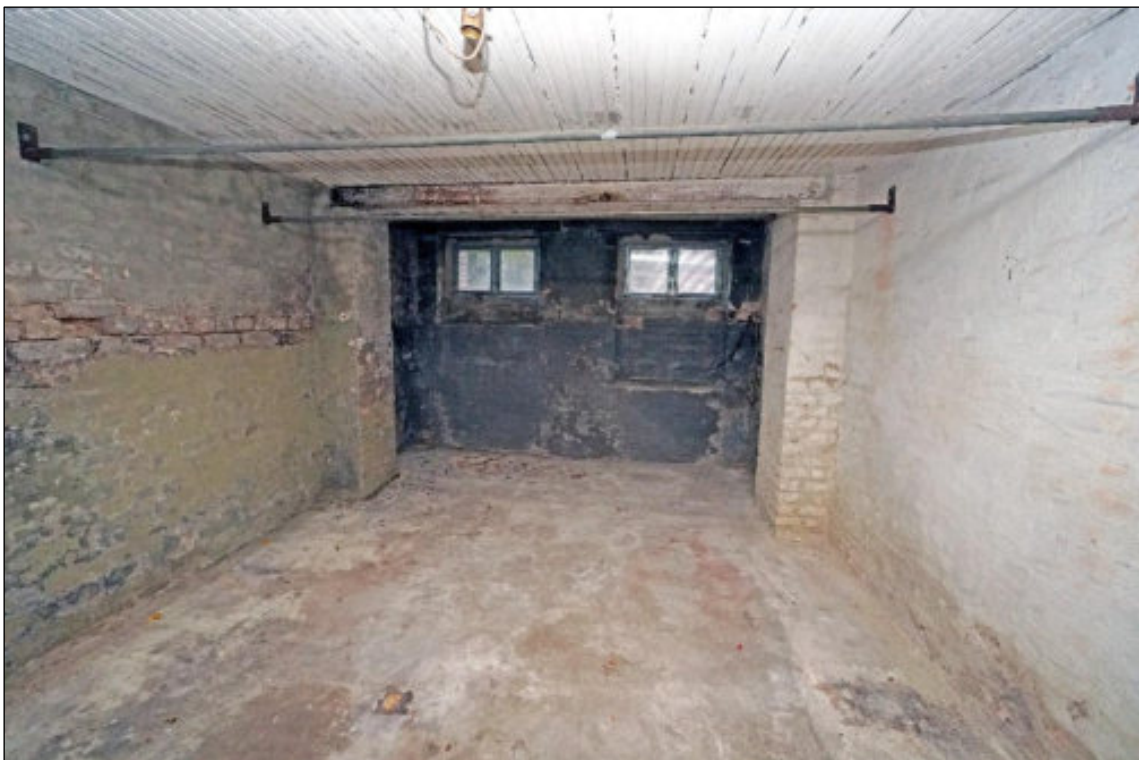
Der Keller zeigte Spuren von Nässe, erschien bei der Begehung jedoch trocken. Allerdings eignet sich dieser aufgrund einer gewissen Staubentwicklung und umfangreicher Aussandungen der Wände nicht zur Einlagerung empfindlicherer Gegenstände.

Altbau, Kellergeschoss

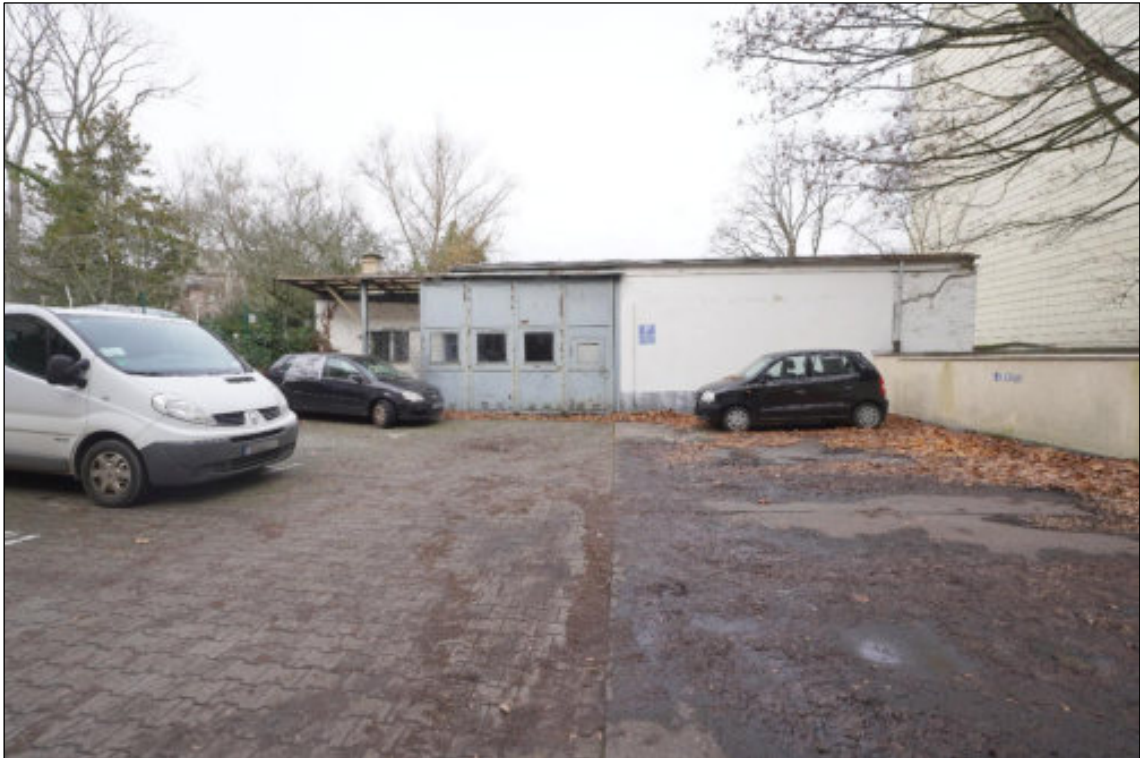
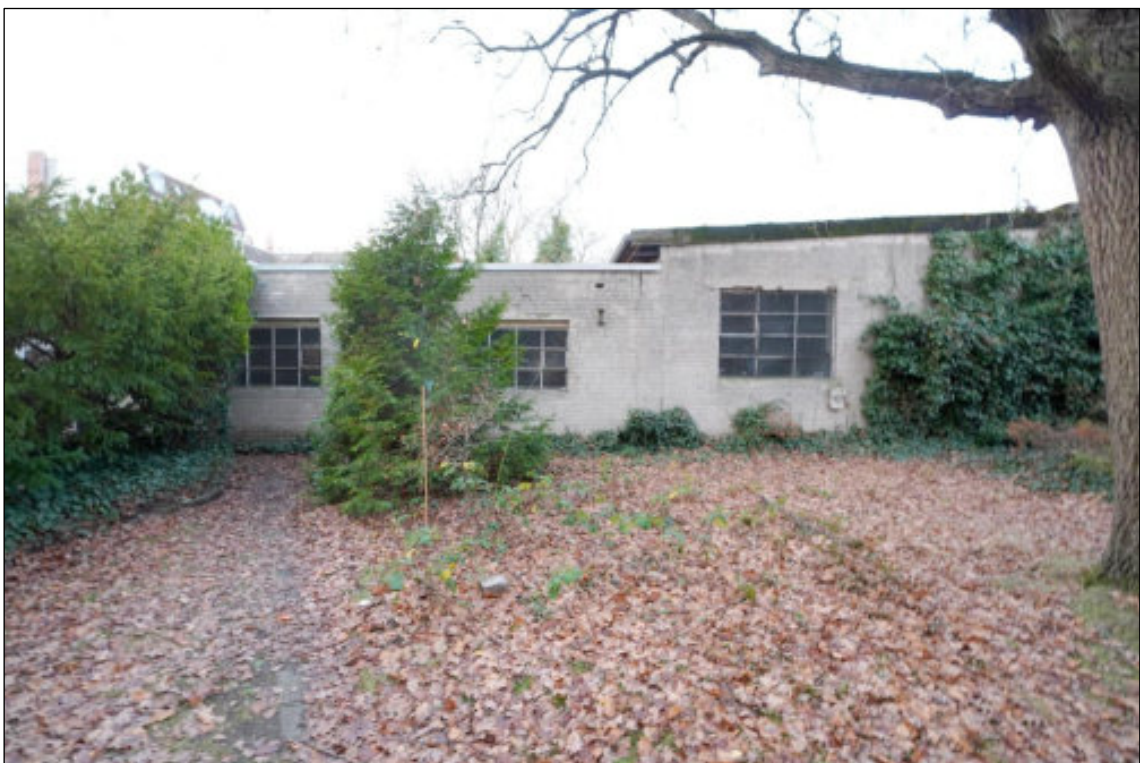
Die Rissbildungen an den Außenwänden, die Korrosionserscheinungen an den Fenstern und dem Zugangstor, die umfangreichen, optischen Schäden im Fassadenbereich sowie der Zustand der Innenräume lassen vermuten, dass das Gebäude bereits einen längeren Zeitraum ungenutzt ist.

Werkstattgebäude, Südansicht

Werkstattgebäude, Ostansicht
