## GUTACHTEN

über den Verkehrswert (§194 BauGB) des Sondereigentums an der mit **Nr.3** bezeichneten **Büroeinheit, 48,82m<sup>2</sup> angesetzte Nutzfläche, als unvermietet bewertet**, eines mit einem **Wohn- und Geschäftshaus** bebauten Grundstücks, **1.374m<sup>2</sup> Grundstücksfläche**

**Schweidnitzer Str. 6, 10709 Berlin-Halensee**

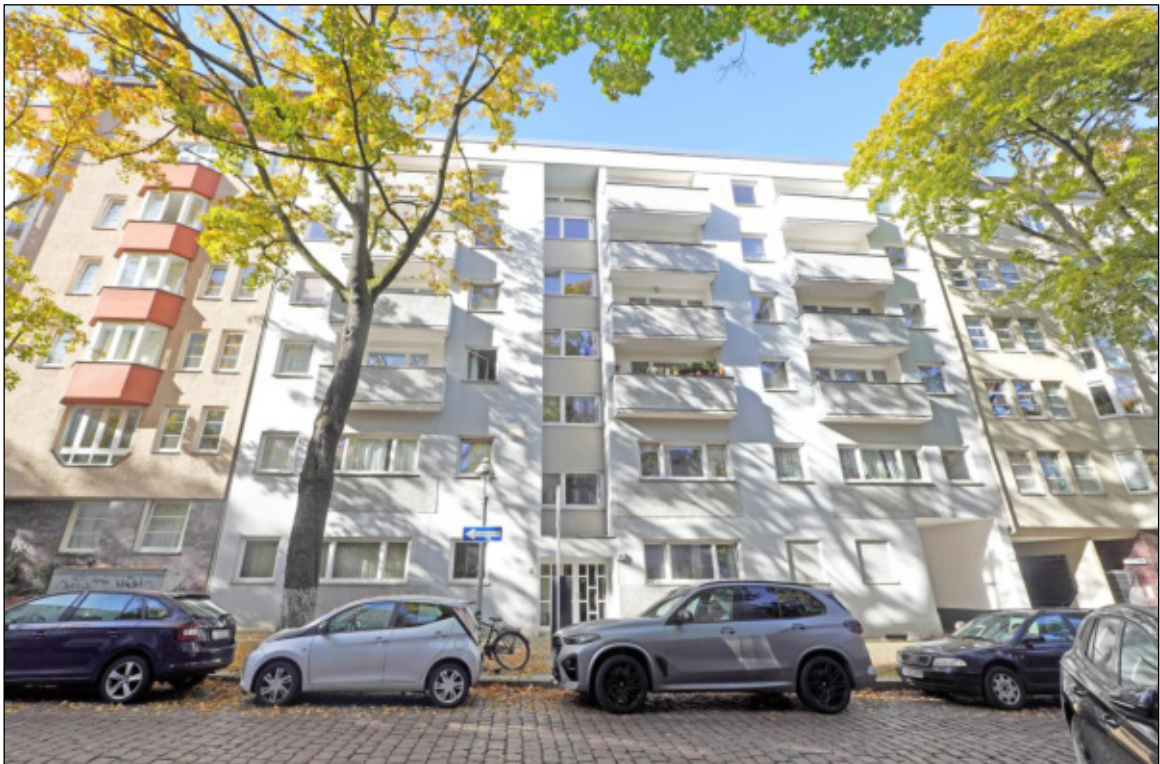
Straßenansicht

Die Fassaden sind mit einem Putzbelag versehen. Ein Vollwärmeschutz, das heißt, eine außenliegende Fassadendämmung, wurde nicht aufgebracht.

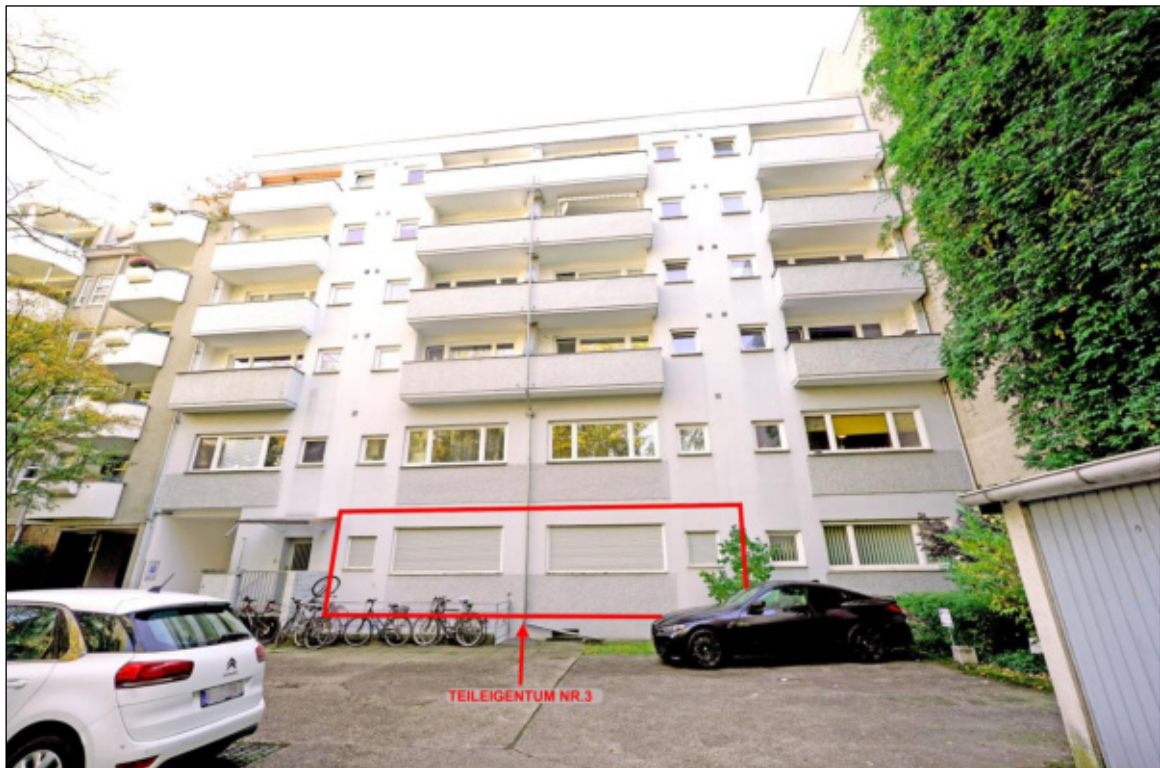
Hofansicht

Die Außenseiten der Garagenzeile zeigen witterungsbedingte Beeinträchtigungen auf. Die Garagentore sind teils mechanisch beschädigt und im unteren Bereich durch Feuchtigkeit angegriffen.

Im Bereich des Hofbelages wurden Rissbildungen vorgefunden. Außerdem haben sich die dortigen Betonplatten, die der Hofbefestigung dienen, teils gesenkt.

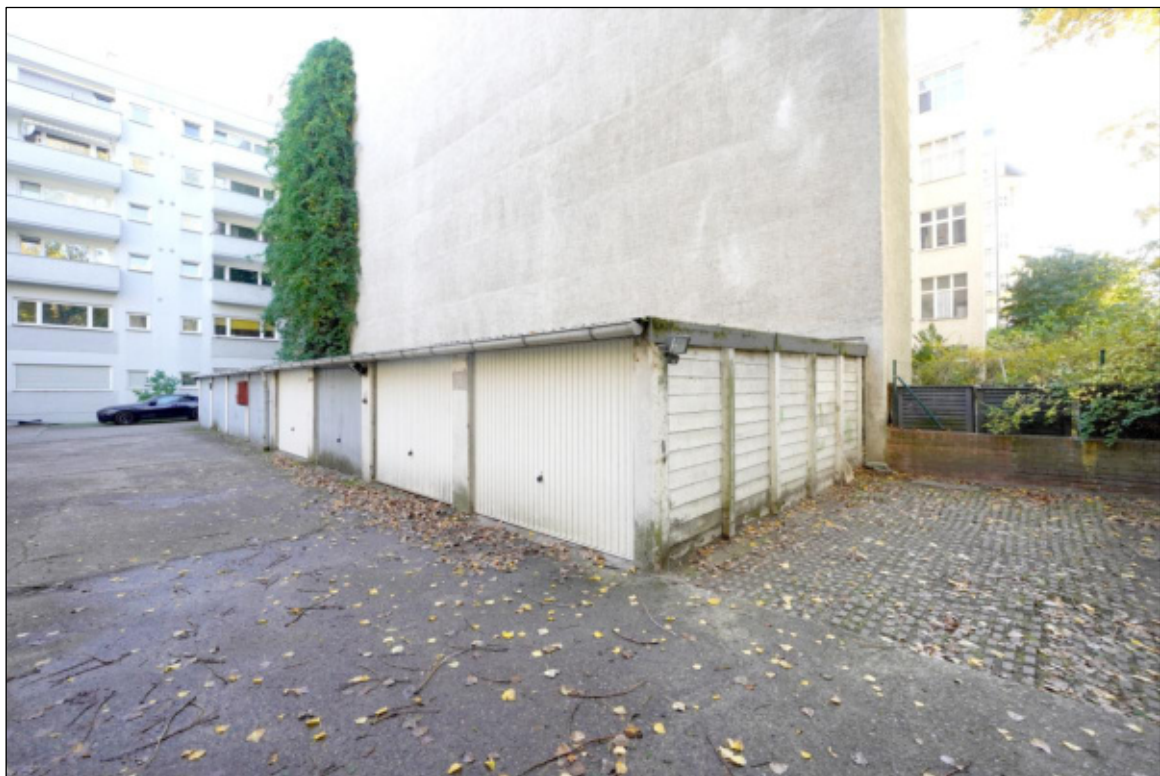
Garagenzeile im Hof

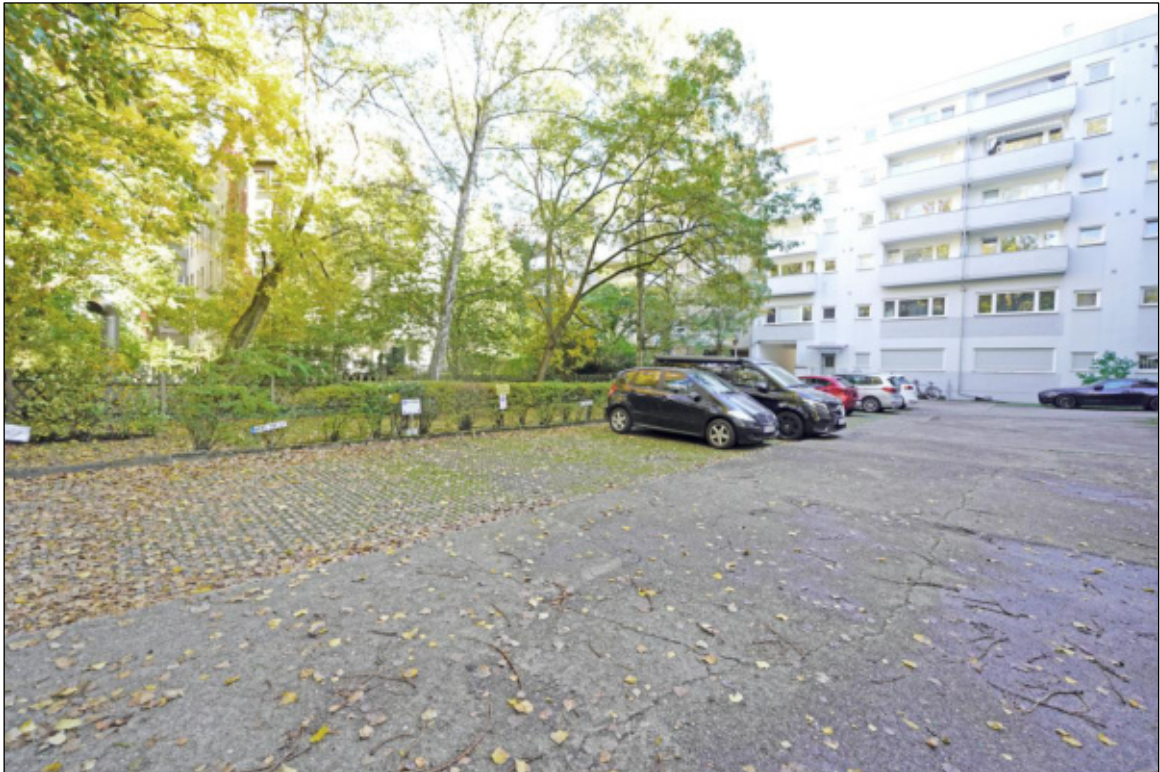
Außenstellplätze im Hof

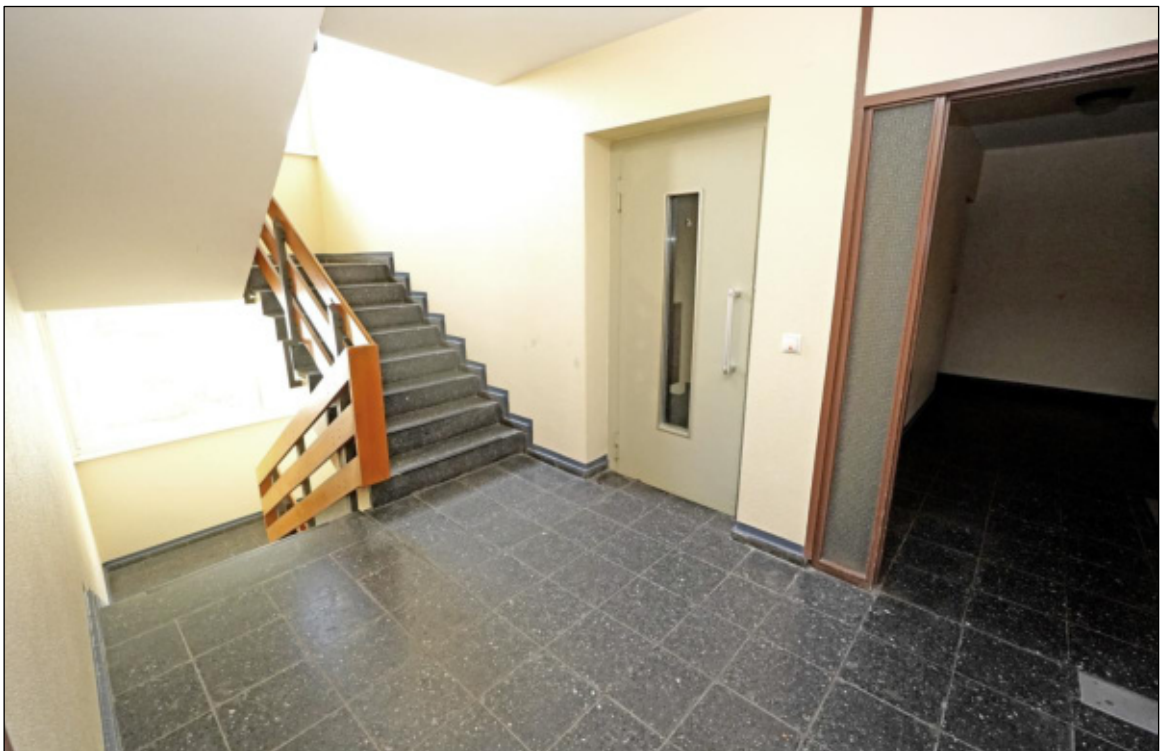
Treppenraum

Insgesamt befindet sich die Anlage, soweit bei der Besichtigung erkennbar, in einem soliden Zustand. Die Fassaden weisen bereichsweise Verschmutzungen auf. Der Treppenaufgang befindet sich im Wesentlichen noch in seinem ursprünglichen Zustand. Auf die Ausführung umfangreicherer baulicher Aufwertungen wurde offensichtlich seit einem längeren Zeitraum verzichtet. Eine Funktionalität ist jedoch offensichtlich gegeben.

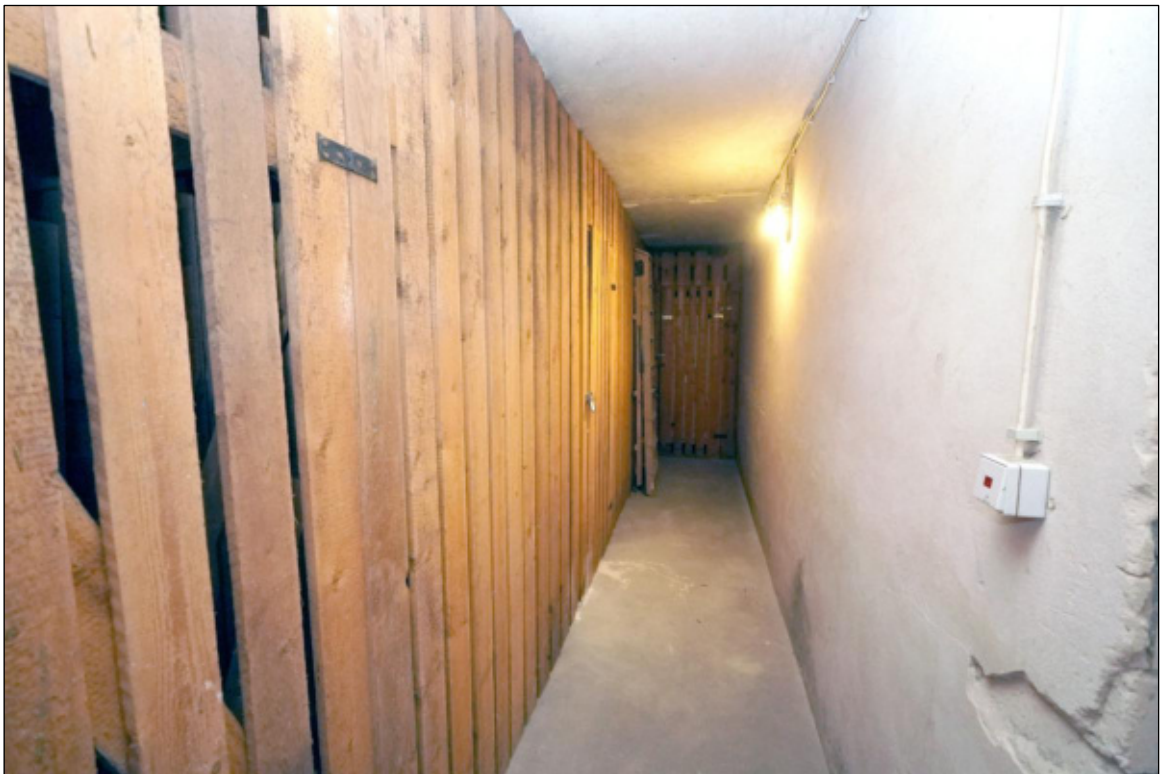
Keller

Der Keller erschien bei der Begehung trocken und staubarm. Insofern eignet sich dieser auch zur Einlagerung empfindlicherer Gegenstände.
