# GUTACHTEN

über den Verkehrswert (i.S.d. § 194 Baugesetzbuch)

<b>AZ: 70 K 69/24</b>  <b>Grundstück Storkwinkel 2 in 10711 Berlin bebaut mit einem Wohn- und Geschäftshaus</b>  <b>Grundbuch: Grunewald-Forst Blatt 2280</b>  <b>erstellt am: 27.12.2024</b>
--	---

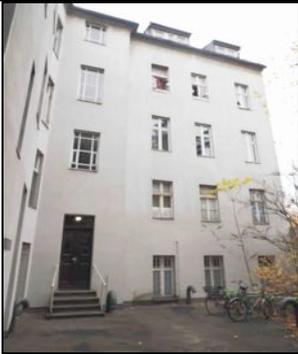
<p><b>Baujahr:</b> um 1893 / Seitenflügel 1903 Wiederaufbau 1953 nach Teilerstörung (3. OG und DG)</p> <p><b>kein Denkmalschutz</b></p> <p><b>Bebauung des Grundstücks</b> Mehrfamilienwohn- und Geschäftshaus mit fünf Geschossen, teilunterkellert, DG teilausgebaut</p> <p><b>Vertragszustand (nach Aktenlage)</b> 18 von 18 WE vermietet, 1 von 2 GE vermietet Es wurden 7 Einheiten besichtigt.</p>
<p>Rückansicht Vorderhaus</p>

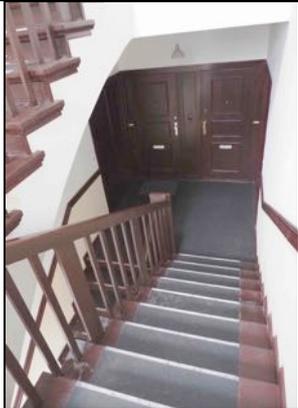
<p>Treppenhaus VHS</p>

<p><b>Baubeschreibung / Bauzustand</b></p> <p><b>Gebäudesubstanz</b> teilsaniert, Reparaturrückstau Im Bereich Fenster, Dach und gesamte Hautechnik (Steigleitung, Elt, Heizung) ist teilweise erheblicher Reparaturrückstau vorhanden. ohne Aufzug</p> <p><b>Wohnungen und Gewerbeeinheiten</b> sind unterschiedlich ausgestattet</p> <p><b>Nutzung</b> 18 Wohneinheiten, 2 Gewerbeeinheiten im EG, Teildachboden ungenutzt</p> <p><b>Wohnfläche:</b> rd. 731 m<sup>2</sup>, <b>Gewerbefläche:</b> rd. 151 m<sup>2</sup> <b>Nutzfläche:</b> rd. 144 m<sup>2</sup> (Teildachboden und Teilkeller)</p>
