## Gutachten Nr. 10488

### Wohnungseigentums Nr. 7

### Kurfürstendamm 132A

### 10711 Berlin-Halensee (Bezirk Charlottenburg-Wilmersdorf)

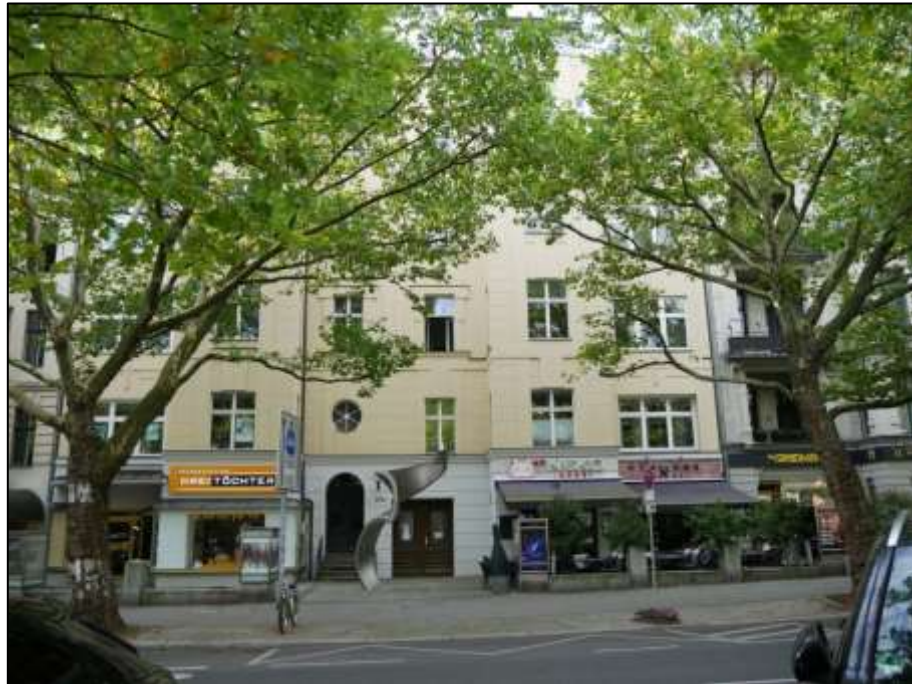
straßenseitige Front des auf dem Grundstück Kurfürstendamm 132A aufstehenden Wohn- und Geschäftshauses

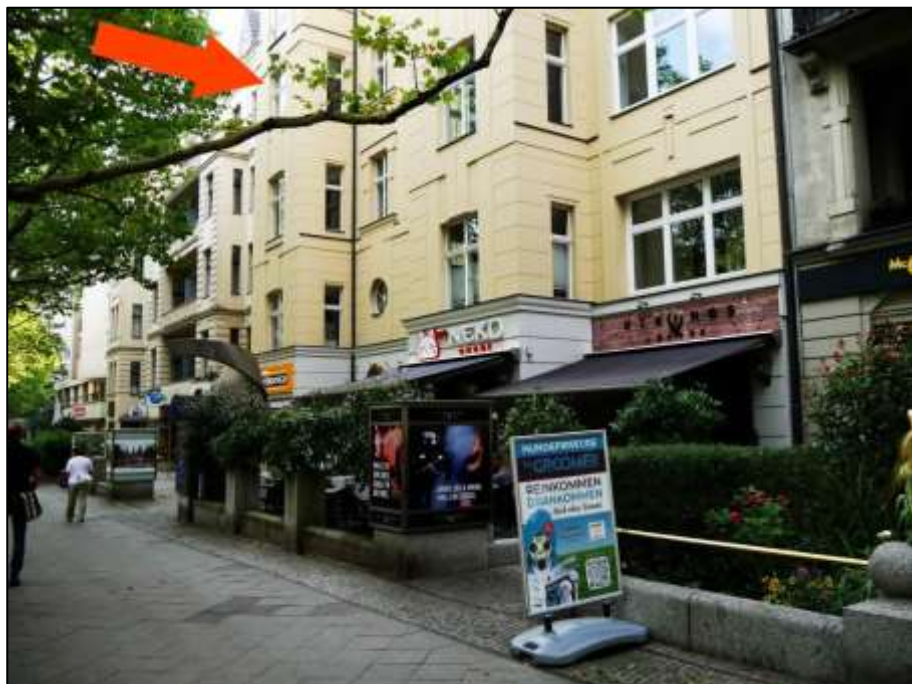
Straßenraum vor dem hier betroffenen Grundstück Kurfürstendamm 132A mit befestigter ehemaliger Vorgartenfläche (nunmehr öffentlicher Straßenraum) und Einfriedung der Schankgartenfläche des ansässigen Gastronomiebetriebes - ETW-Nr. 7 im 3. OG (Pfeil)

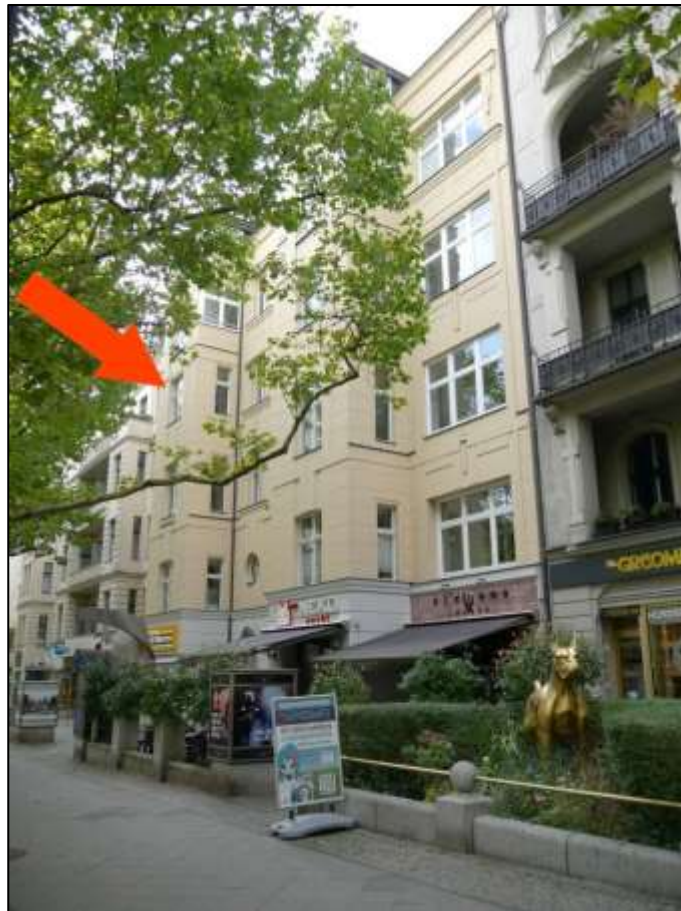
Straßenraum vor dem hier betroffenen Grundstück Kurfürstendamm 132A mit befestigter ehemaliger Vorgartenfläche (nunmehr öffentlicher Straßenraum) und Einfriedung der Schankgartenfläche des ansässigen Gastronomiebetriebes - ETW-Nr. 7 im 3. OG (Pfeil)

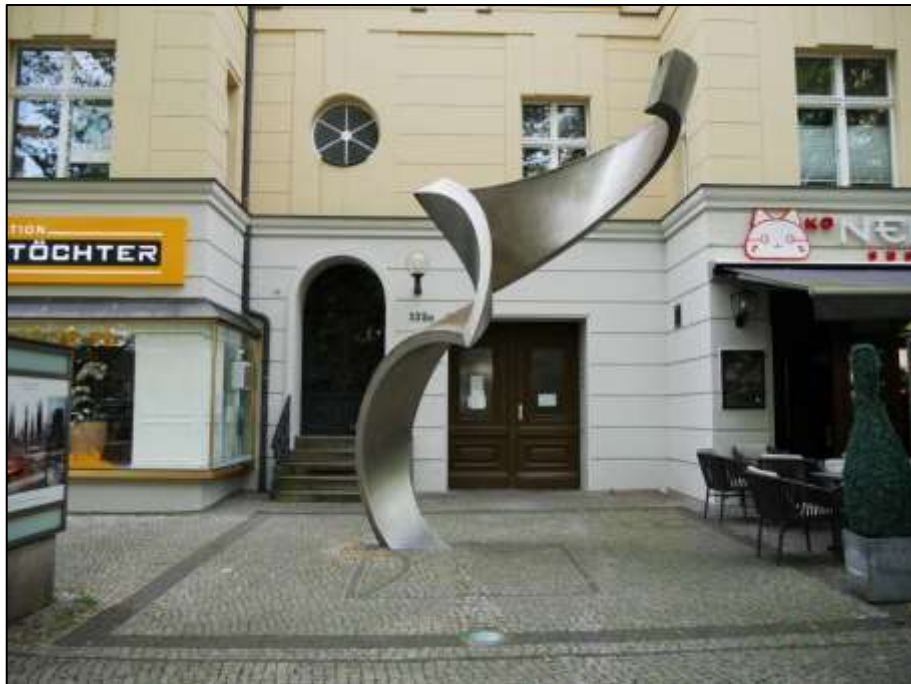
Vorderhauseingang zum Treppenhaus und Gebäudedurchfahrt bzw. -durchwegung zu dem Hof des Anwesens auf dem Grundstück Kurfürstendamm 132A - im Vordergrund Edelstahl-Skulptur im Bereich der ehemaligen Vorgartenfläche
