## Gutachten Nr. 10351

über den Verkehrs-/Marktwert gemäß § 194 BauGB des

### Wohnungseigentums Nr. 118

im Gebäudeteil Eberbacher Straße 29 im 2. Obergeschoss postalisch rechts nebst Keller und Sondernutzungsrecht an dem ungedeckten PKW-Stellplatz Nr. 9

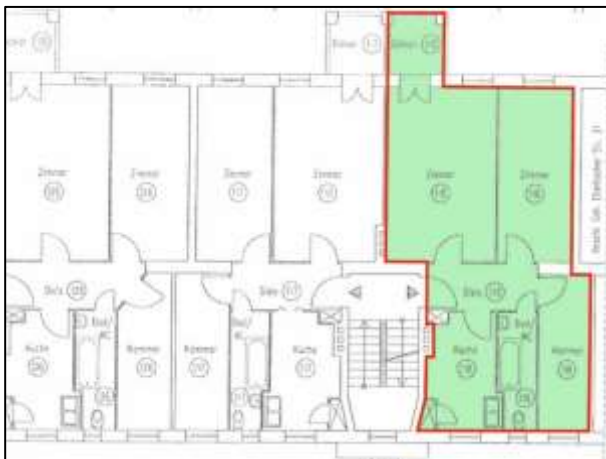
Grundriss ETW-Nr. 118 im 2. Obergeschoss

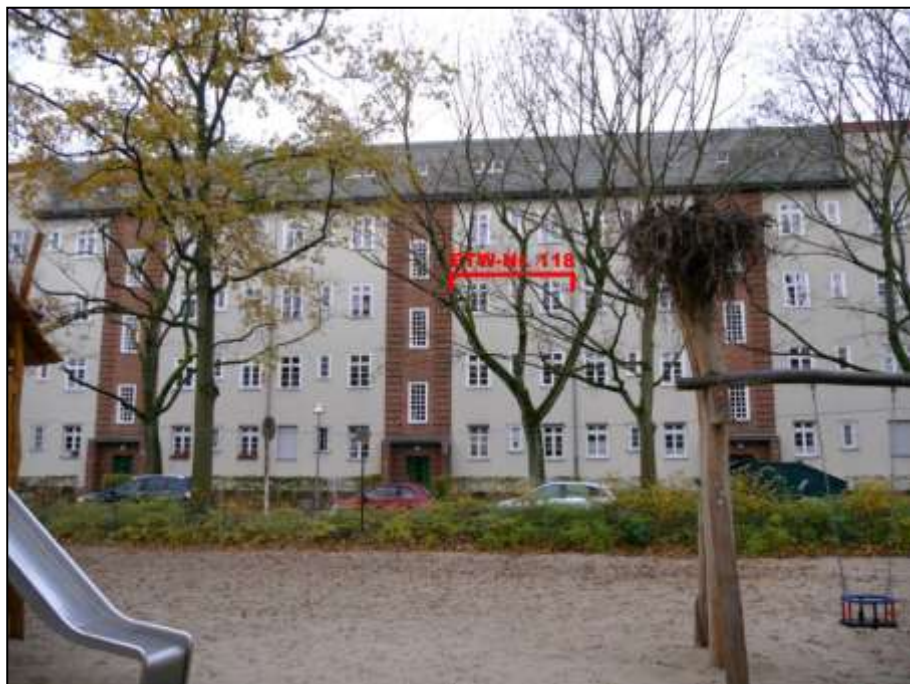
Blick nach Süden aus dem Bereich des Grünstreifens mit Spielplatzanlage zwischen den Richtungsfahrbahnen der Eberbacher Straße auf den Gebäudezug Eberbacher Str. 27-31 mit Lage des Wohnungseigentums Nr. 118 im 2.OG des Gebäudeteils Eberbacher Str. 29 (Pfeil)

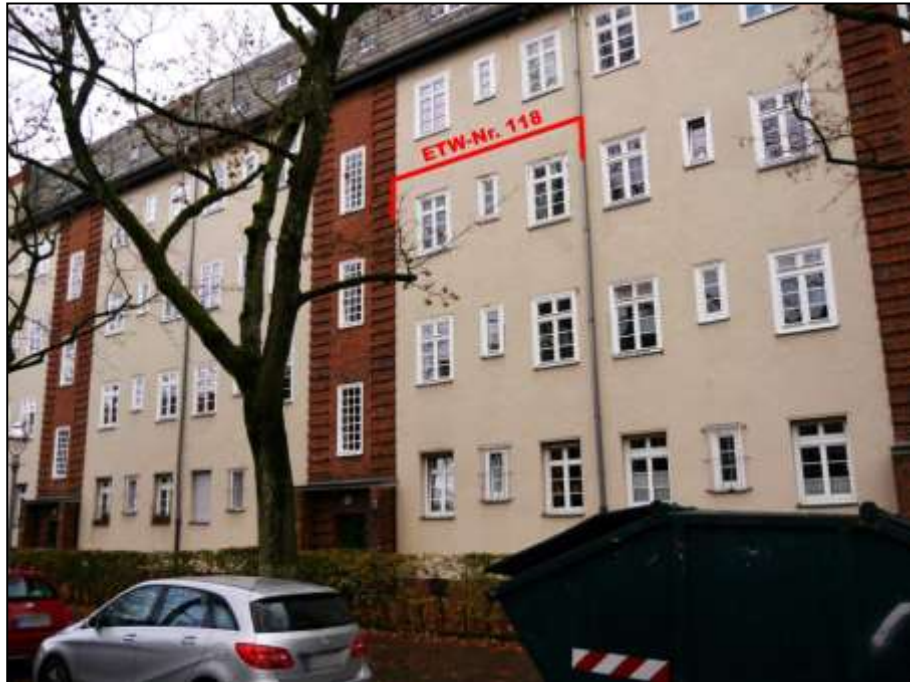
Gebäudeteil Eberbacher Str. 29 mit Lage des Wohnungseigentums Nr. 118 im 2. Obergeschoss (postalisch rechts im Treppenaufgang)

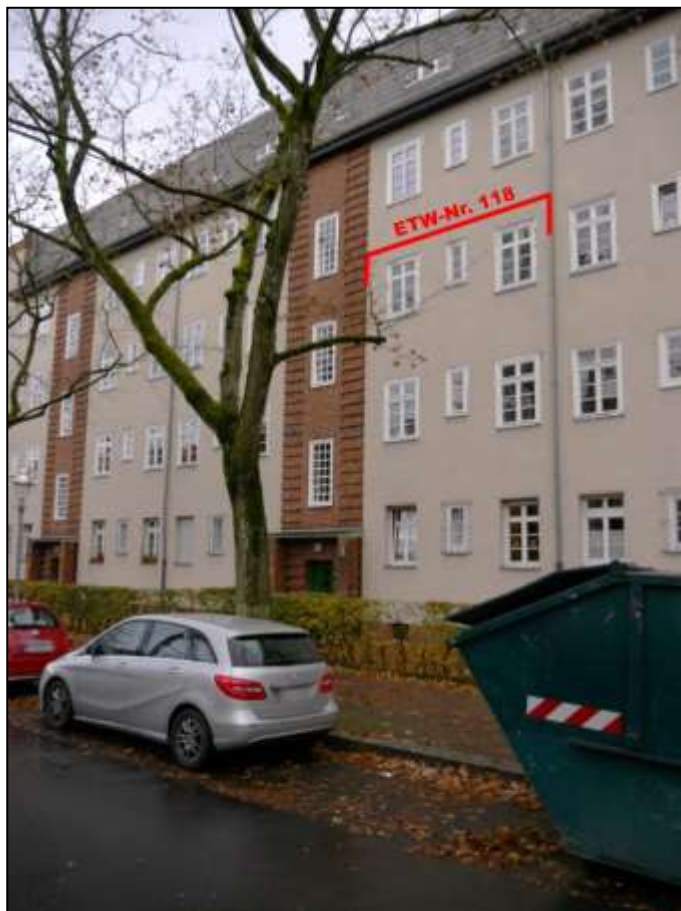
Gebäudeteil Eberbacher Str. 29 mit Lage des Wohnungseigentums Nr. 118 im 2. Obergeschoss (postalisch rechts im Treppenaufgang)

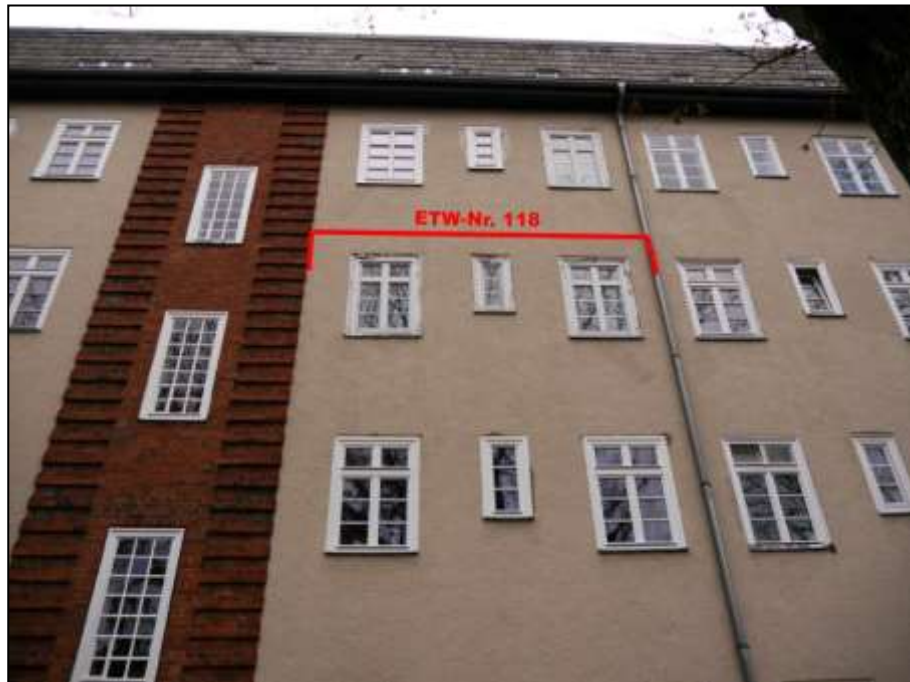
Gebäudeteil Eberbacher Str. 29 mit Lage des Wohnungseigentums Nr. 118 im 2. Obergeschoss (postalisch rechts im Treppenaufgang)

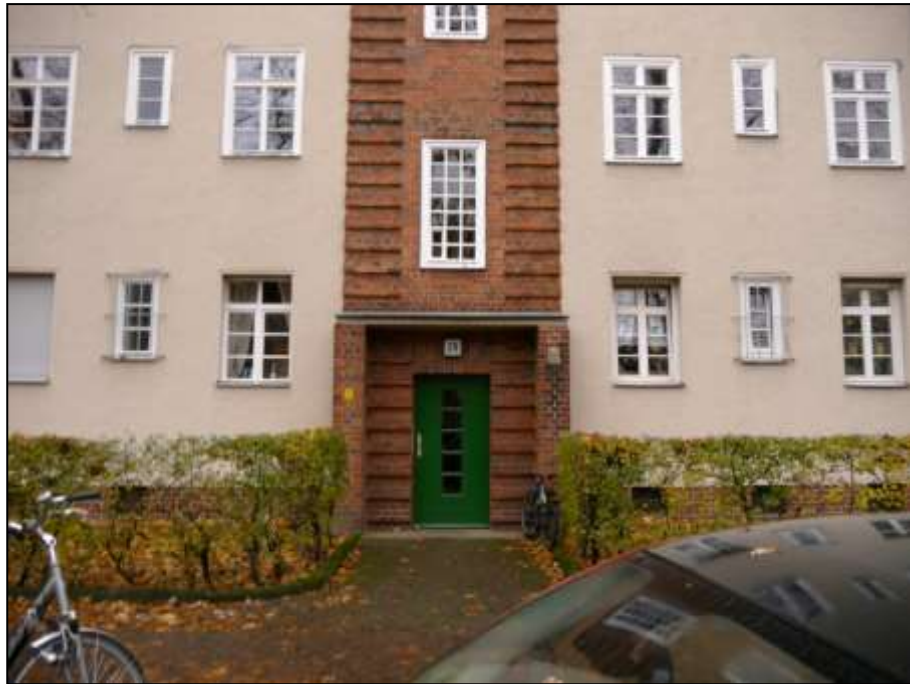
straßenseitige Front des Gebäudeteils Eberbacher Str. 29 im Bereich der Hauszuwegung mit Hauseingangstür und darüber aufgehender Treppenhausfront

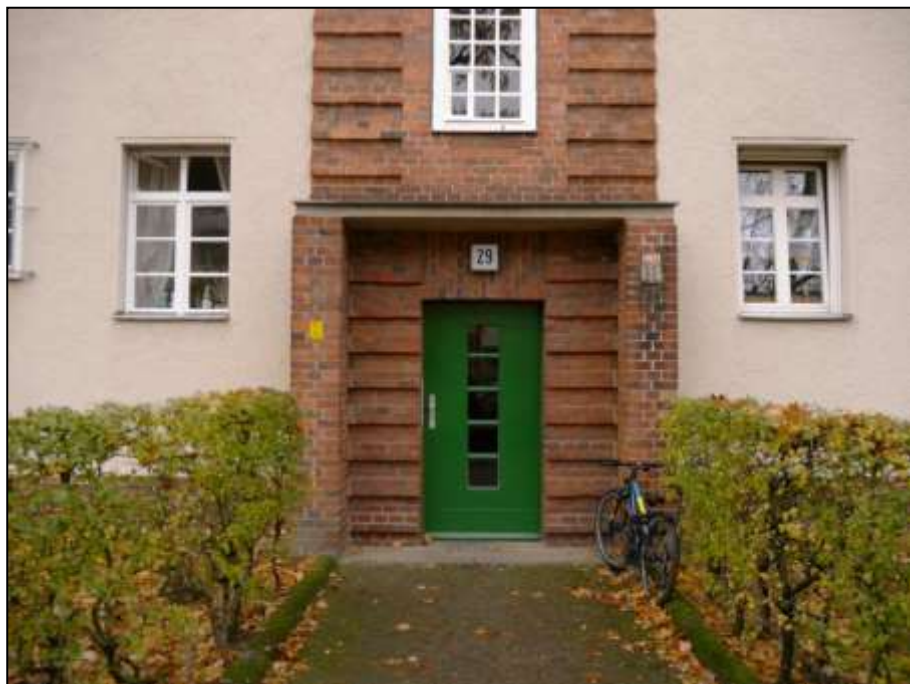
Die Hauseingangstür in der straßenseitigen Front des hier betroffenen Gebäudeteils ist als Holzplattentür mit kleinteilig gesprostem Einfach-Glasausschnitt noch aus dem ursprünglichen Bestand erhalten. Einzelne Gebäudeteile insbesondere zur Wiesbadener Straße weisen thermisch nicht getrennte Metallrahmentüren mit großflächigen Einfach-Glasausschnitten vermtl. aus den 1970er Jahren auf.

straßenseitige Hauseingangstür zum Treppenhaus des Gebäudeteils Eberbacher Str. 29

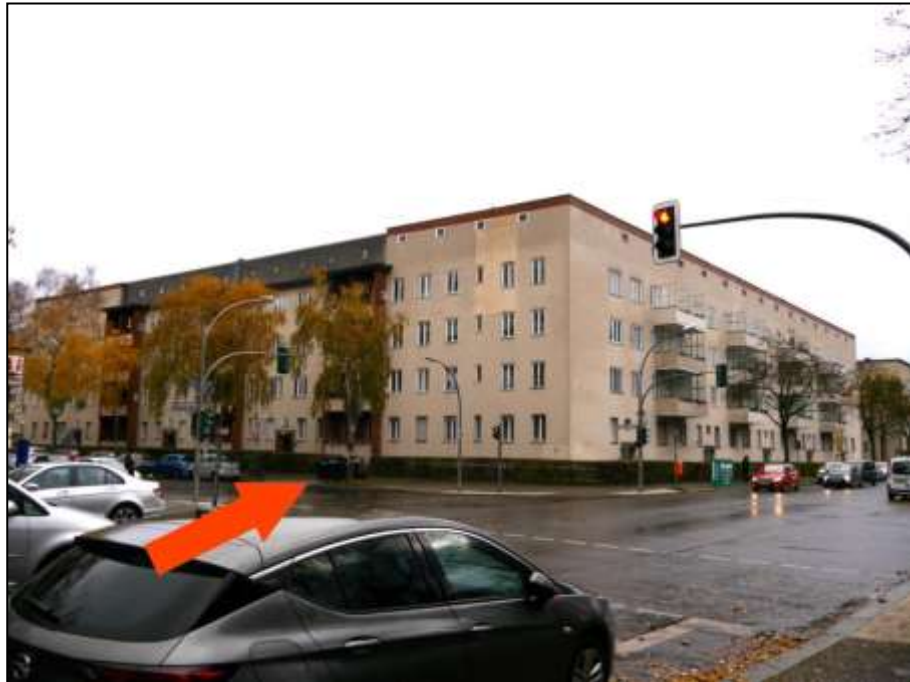
Blick über die Wiesbadener Straße nach Nord-Westen auf den Wohnblock (Flurstück 21/21) mit Lage des Gebäudeteils Wiesbadener Straße 49 als Eckgebäude mit Gebäudedurchfahrt zum Hof im Kellergeschoss von der Schlangenhader Straße aus (Pfeil)

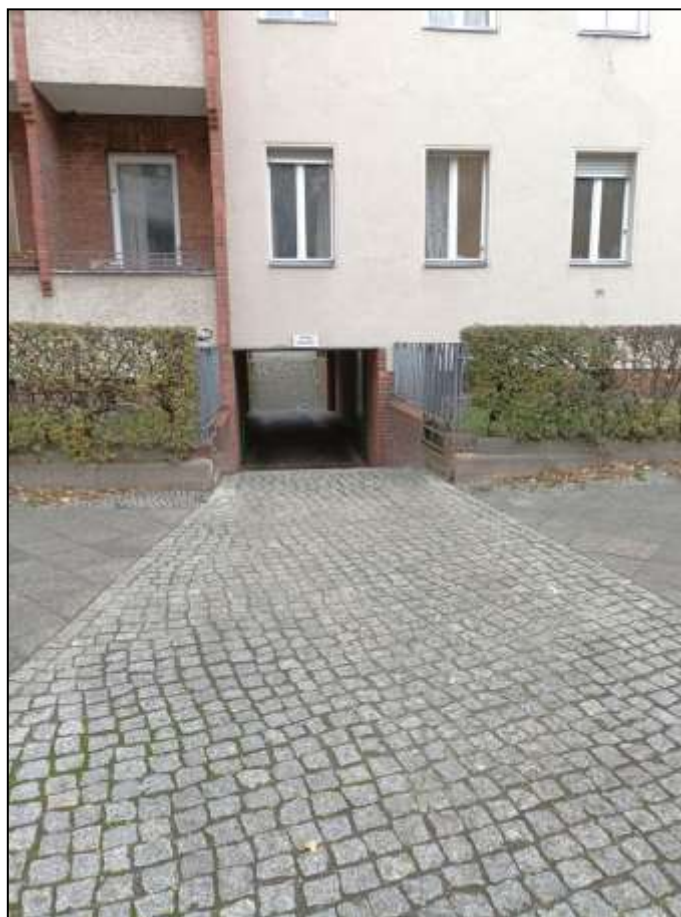
Im Gebäudeteil Wiesbadener Str. 49 befindet sich mit Zufahrt von der Schlangenbader Straße aus eine Gebäudedurchfahrt unterhalb des Erdgeschosses im Kellergeschoss, wobei die Sohle der Durchfahrt im Niveau der Kellersohle liegt - die Durchfahrt weist von der Straße aus im Vorgartenbereich eine vergleichsweise knappe und steile Rampe und hinter dem Gebäude eine entsprechend in den Hof des Anwesens aufgehende Rampe u.a. zu den dort belegenen 10 ungedeckten PKW-Stellplätzen und der Müllgefäßstellplatzfläche auf.

Zufahrt der Gebäudedurchfahrt von der Schlangenhader Straße aus im Kellergeschoss des Gebäudeteils Wiesbadener Str. 49

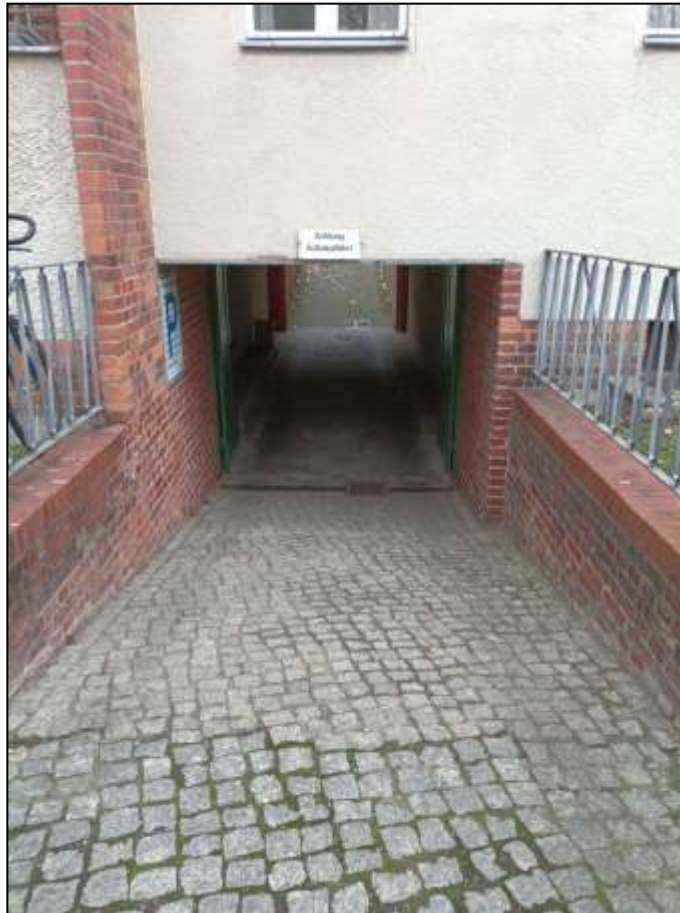
Zufahrt der Gebäudedurchfahrt von der Schlangenhader Straße aus im Kellergeschoss des Gebäudeteils Wiesbadener Str. 49

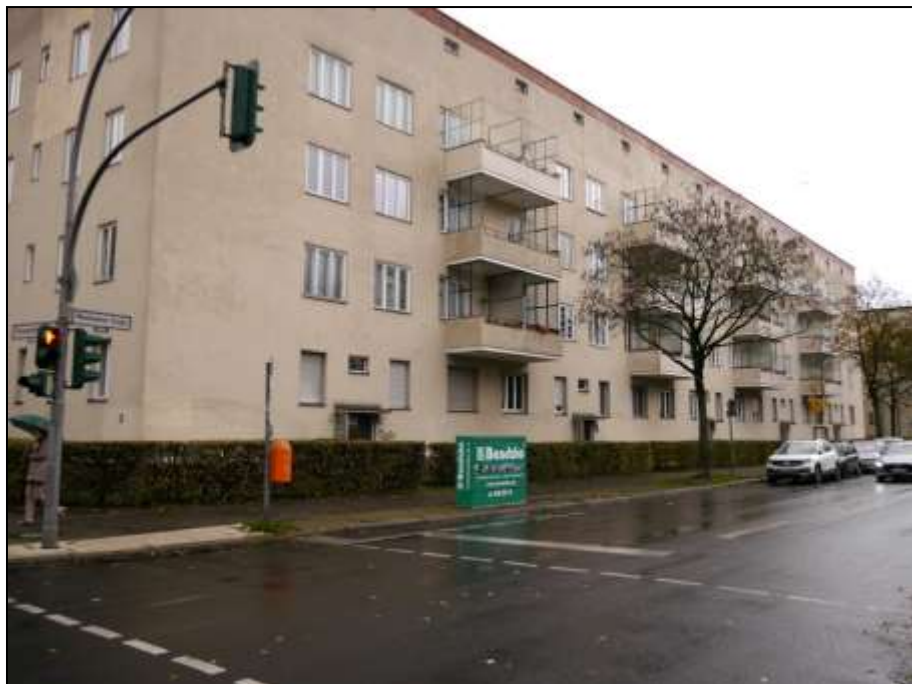
zur Wiesbadener Straße orientierte Front des auf dem Grundstück (Flurstück 21/21) aufstehenden Wohnkomplexes

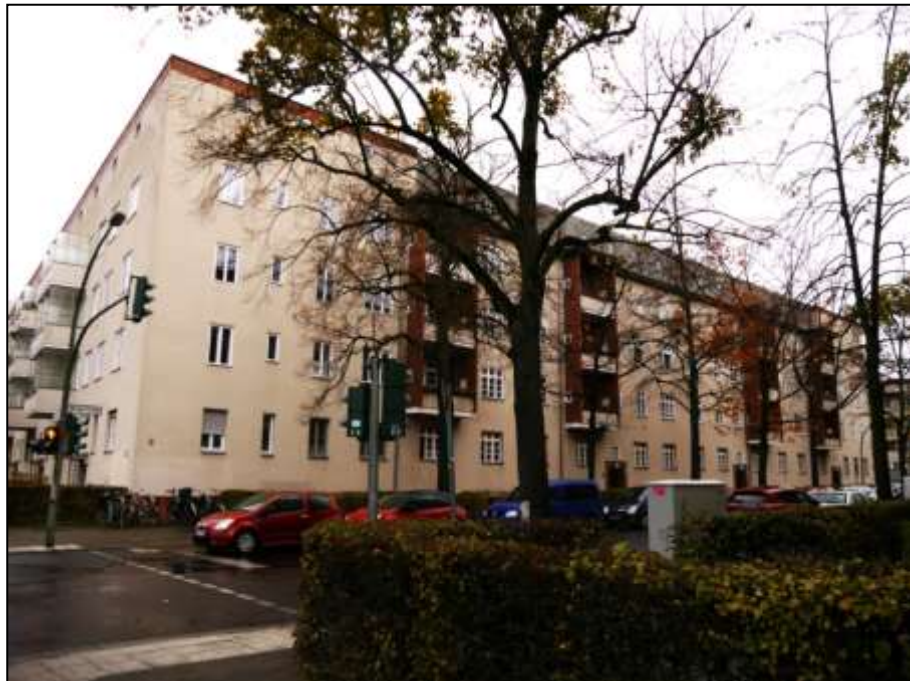
Blick aus der Wiesbadener Straße auf die zur Binger Straße orientierte Gebäudefront des auf dem Grundstück (Flurstück 21/21) aufstehenden Wohnkomplexes

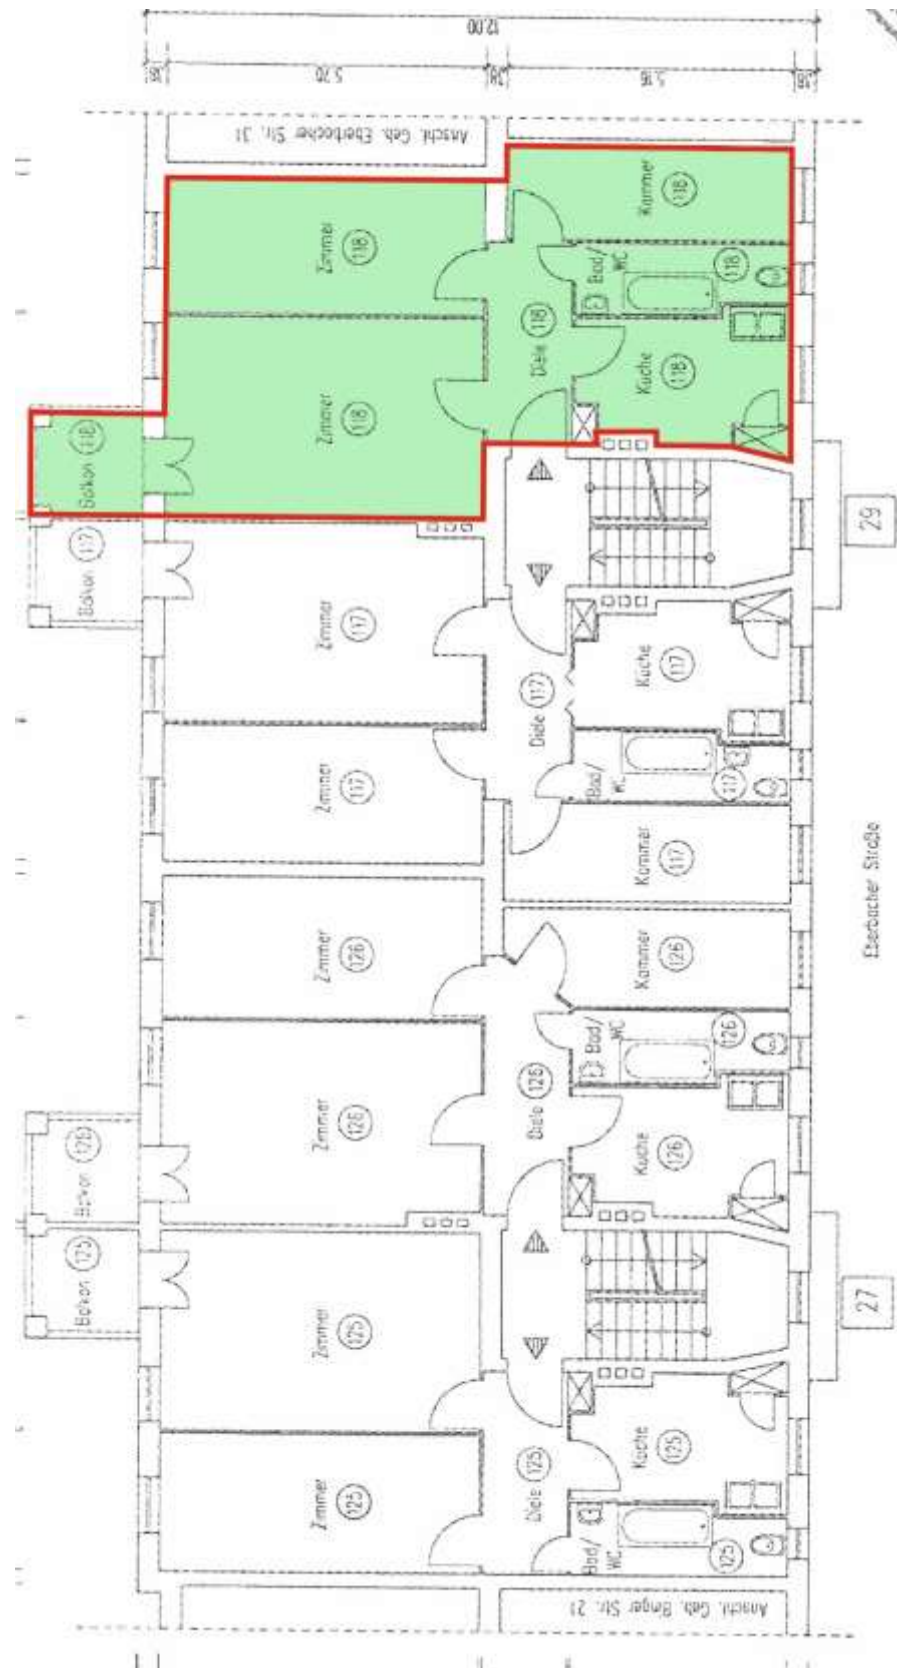
Aufteilungsplan 2. Obergeschoss mit ETW-Nr. 118 im Gebäudeteil Eberbacher Str. 29

Nach diesseitiger Ermittlung anhand des bemaßten und maßstäblichen Teilungsplans ergibt sich die Wohnfläche mit ca. 64,03 m<sup>2</sup> unter Berücksichtigung der Balkon-bzw. Loggiafläche mit dem Faktor  $\frac{1}{4}$  bei einer Grundfläche von ca. 3,24 m<sup>2</sup> gemäß aktueller Rechtsprechung des LG Berlin als ortsüblicher Flächenansatz für die Freisitzfläche gemäß Wohnflächenverordnung. Die insoweit ermittelte Wohnfläche wird in der vorliegenden Verkehrswertermittlung als schlüssig und nach vorliegendem Geschossplan der Bauvorlagen als plausibel zugrunde gelegt.
