## Gutachten Nr. 10367

### Wohnungseigentums Nr. 8

### Franklinstraße 16

### 10587 Berlin-Charlottenburg (Bezirk Charlottenburg-Wilmersdorf)

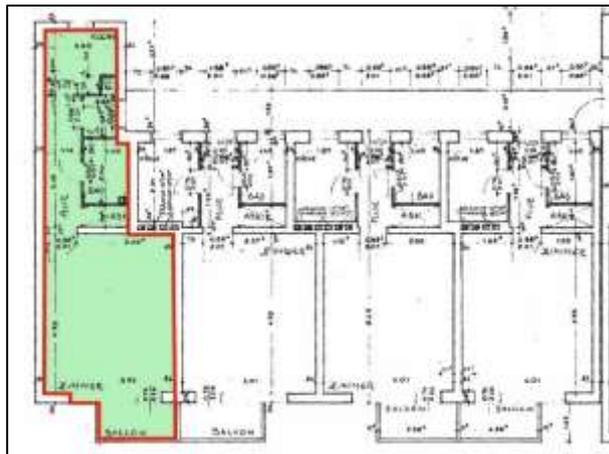
Grundriss ETW-Nr. 8 im 1. Obergeschoss

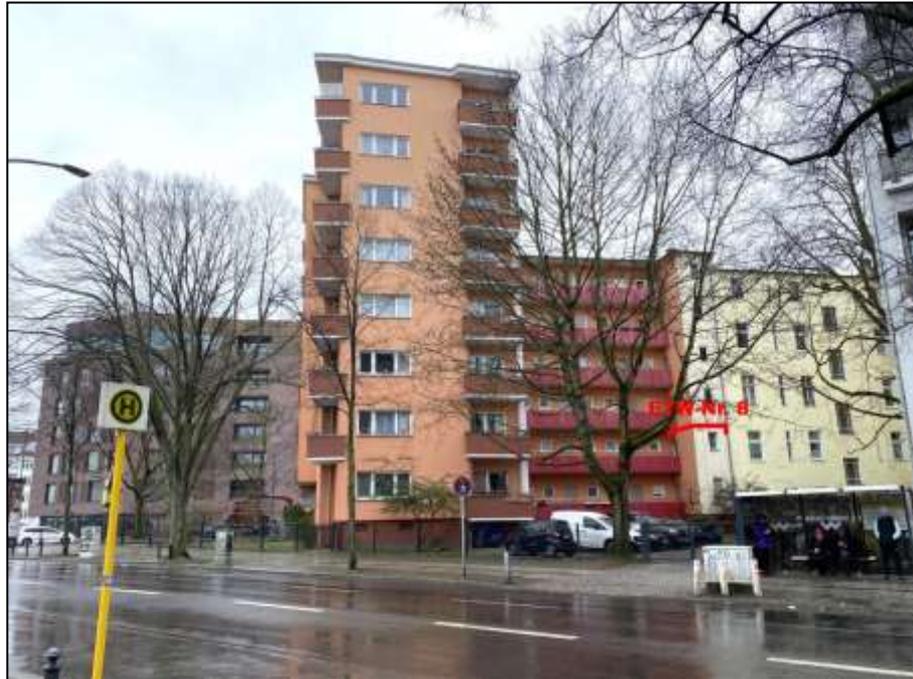
Blick über die Helmholzstraße nach Süd-Osten auf das auf dem Grundstück Franklinstr. 16 aufstehende Wohngebäude mit 8-geschossem Gebäudeteil links und 6-geschossigem Laubengangtrakt rechts im Bild u.a. mit Lage des Wohnungseigentums Nr. 8 im 1.OG

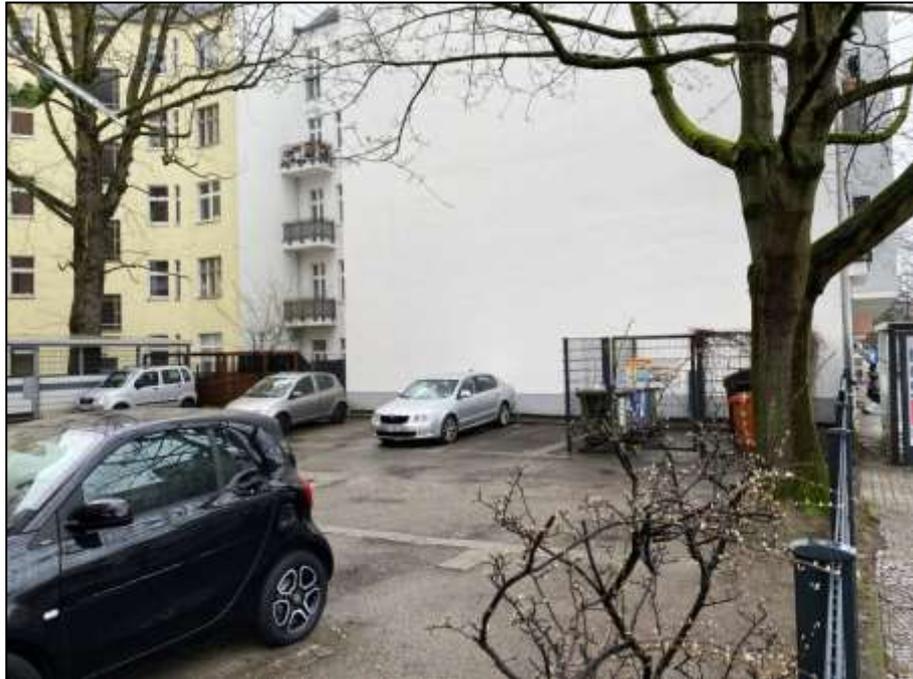
Blick aus der Helmholzstraße nach Süd-Westen in den Hof des Grundstücks Franklinstr. 16 mit PKW-Stellplatzanlage und Müllgefäßstellplatz sowie gedecktem bzw. eingehaustem Fahrradabstellplatz links im Bild

Ab der Gebäudeecke ist die Grundstücksfreifläche als PKW-Stellplatzfläche mit verdichtetem Schotter und Markierungspflasterung für insgesamt ca. 15 ungedeckte PKW-Stellplätze und einen mit Stabmattenumfassungen und flach geneigtem Pultdach errichteten Fahrradunterstand sowie einen mit Stabmattenzaun umbauten Müllgefäßstellplatz angelegt.

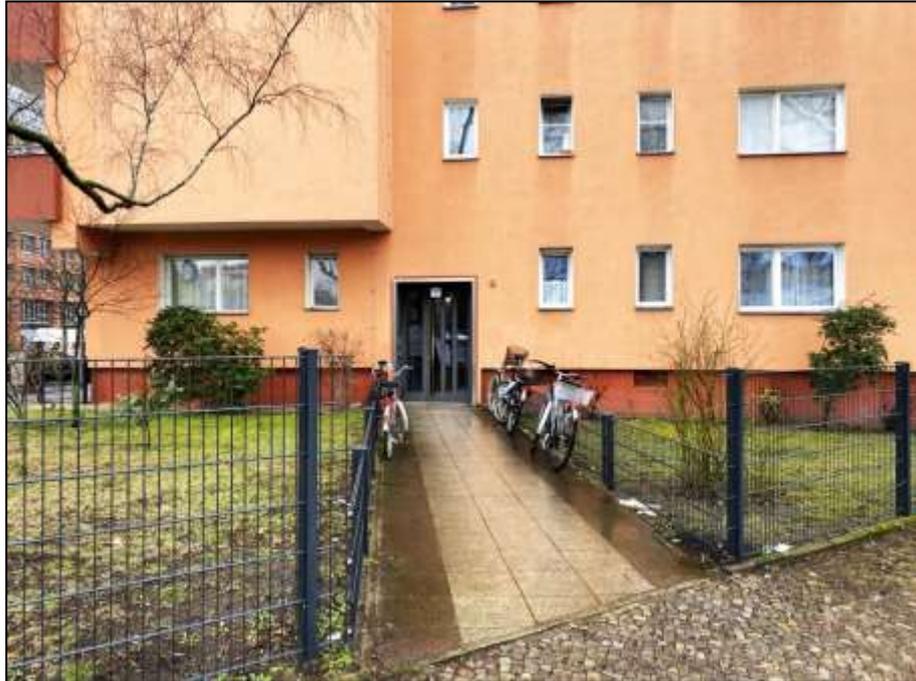
Hauszuwegung des auf dem Grundstück Franklinstraße 16 aufstehenden Gebäudekomplexes in der nach Nord-Osten orientierten Hauseingangsfront

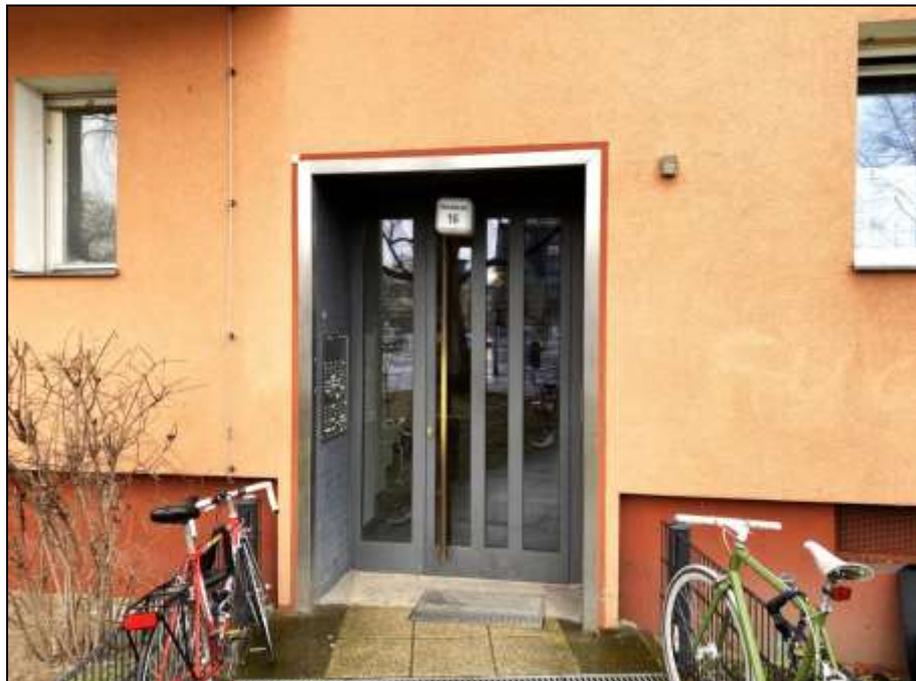
Hauseingangstür des auf dem Grundstück Franklinstraße 16 aufstehenden Gebäudekomplexes in der nach Nord-Osten orientierten Hauseingangsfront

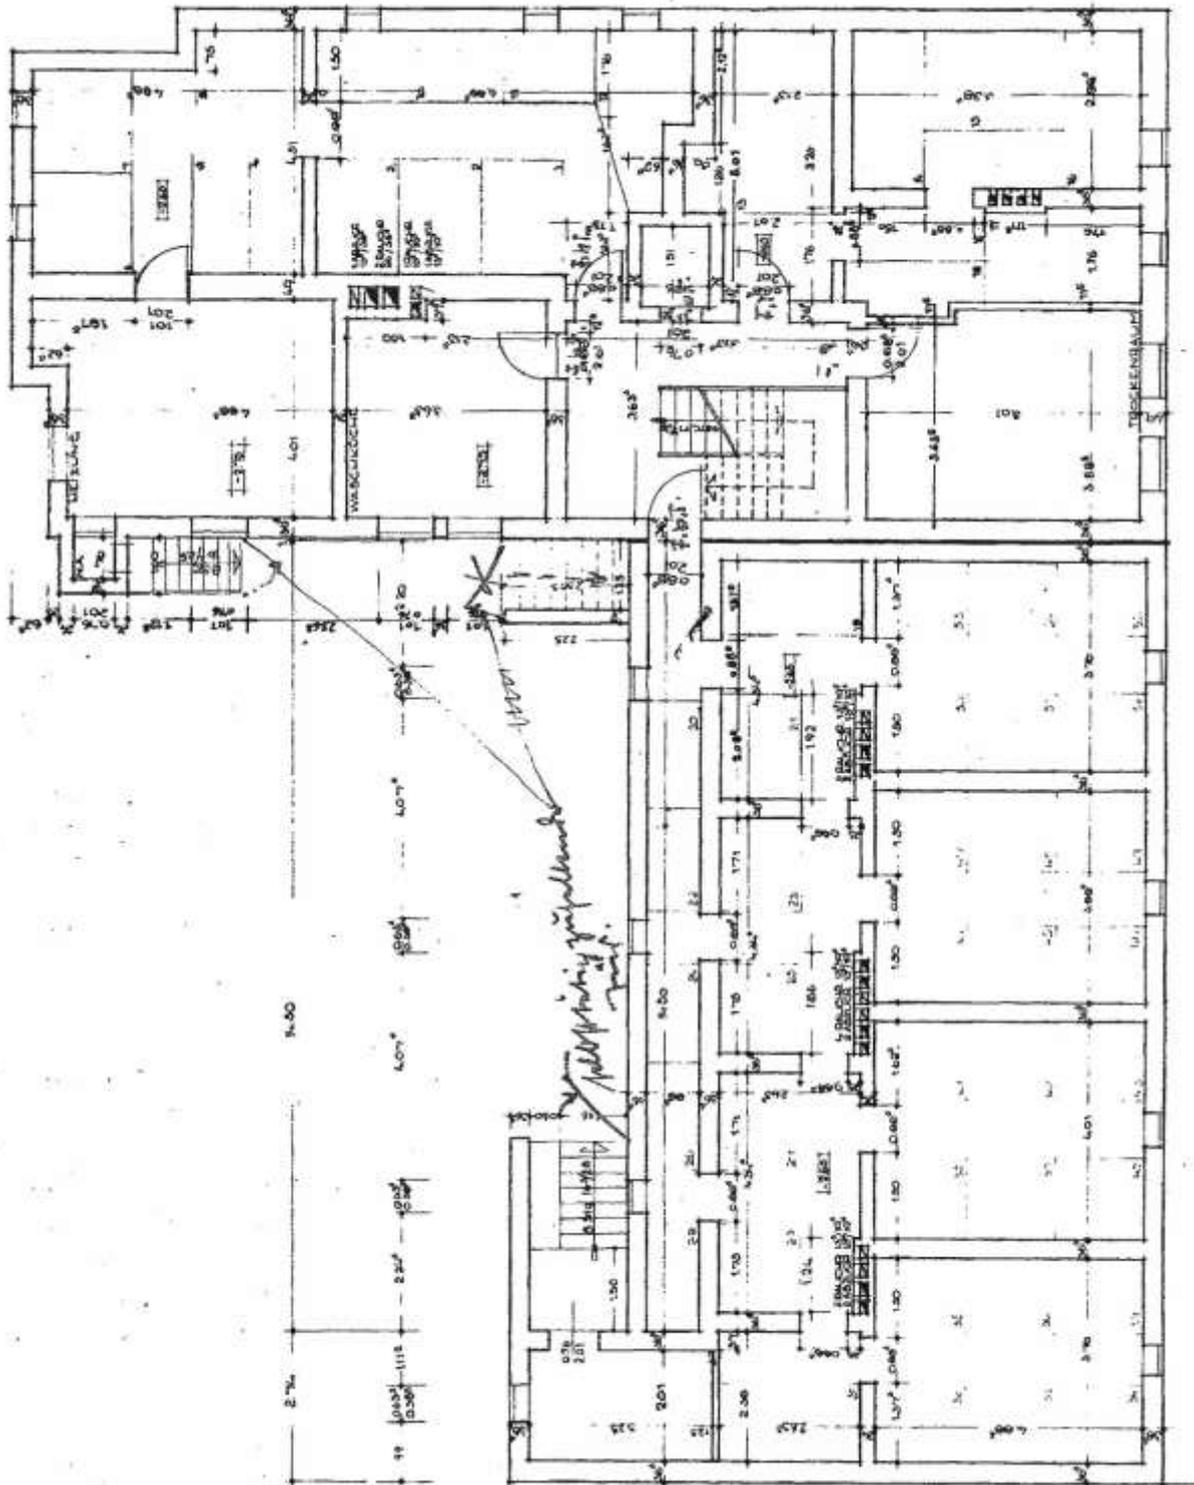
Grundriss Kellergeschoss als Nachtrag Nr. 3 zum Bauschein Nr. 1790 vom 07.11.1958

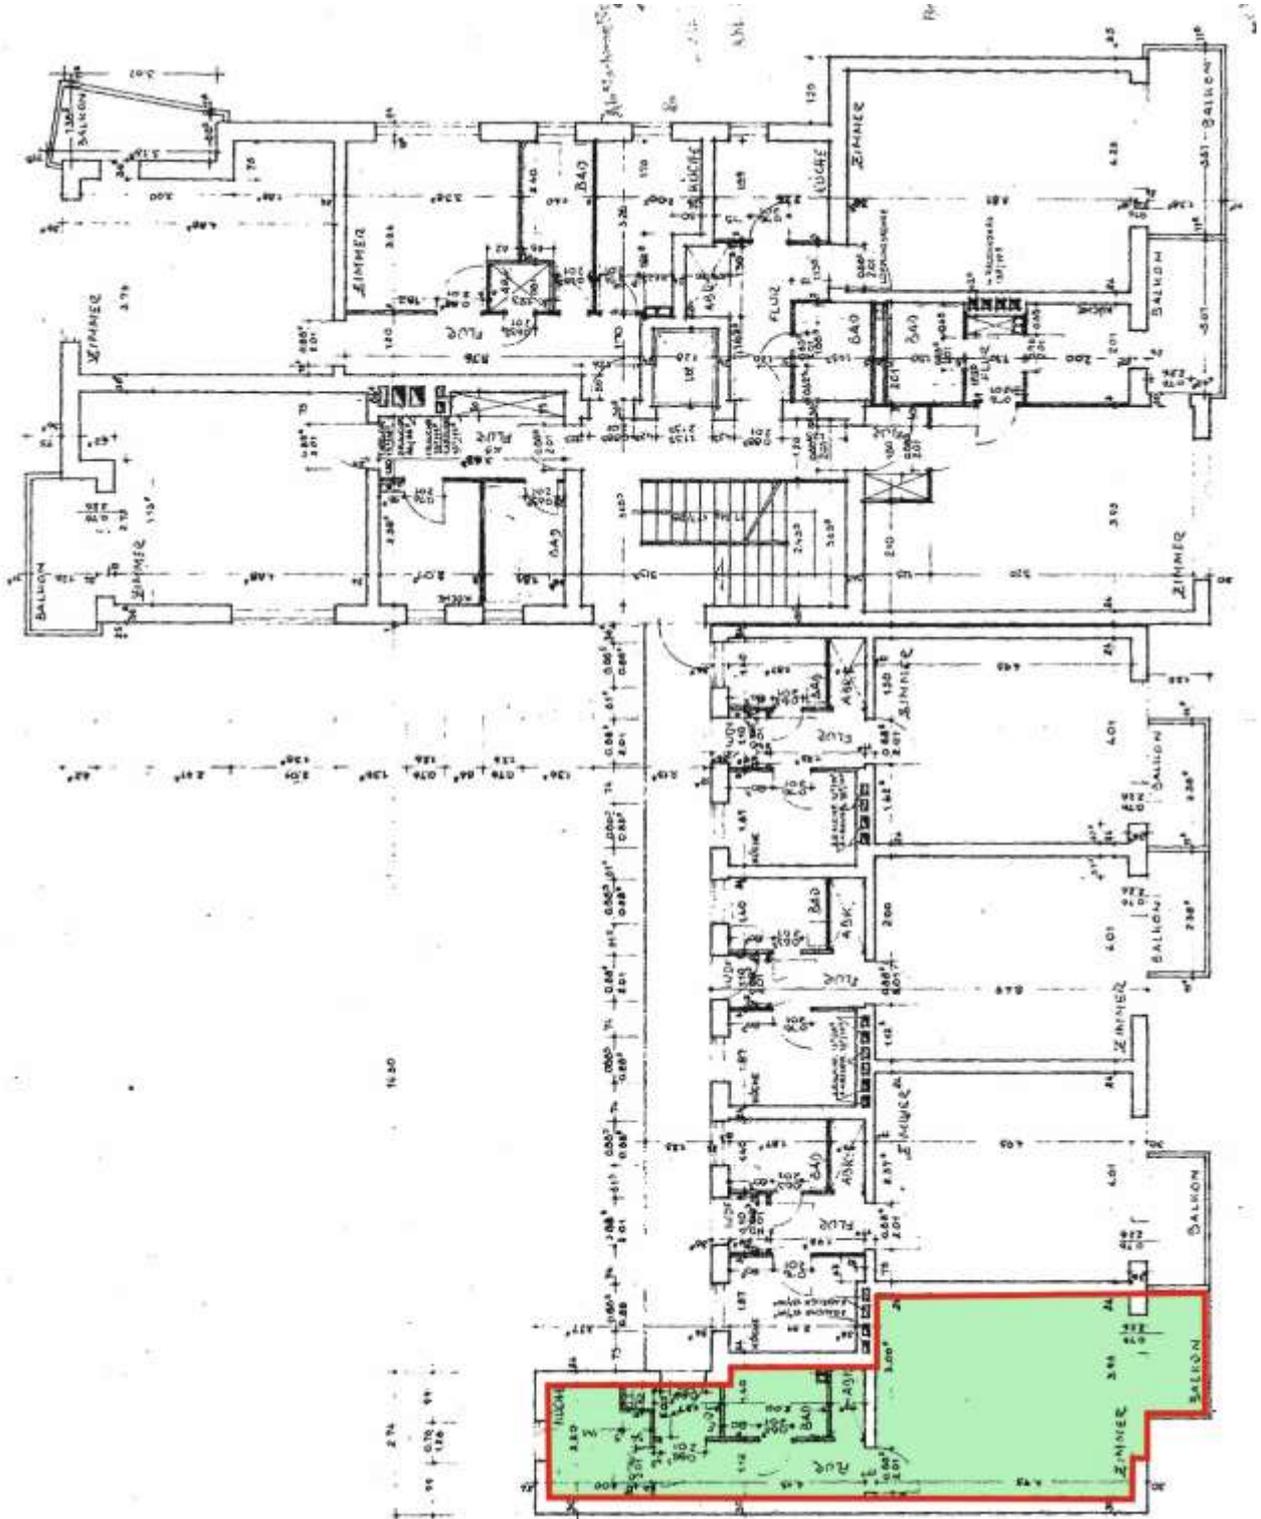
Grundriss 1. - 5. OG zum Bauschein Nr. 1790 vom 07.11.1958 (u.a. mit ETW-Nr. 8 im 1.OG)

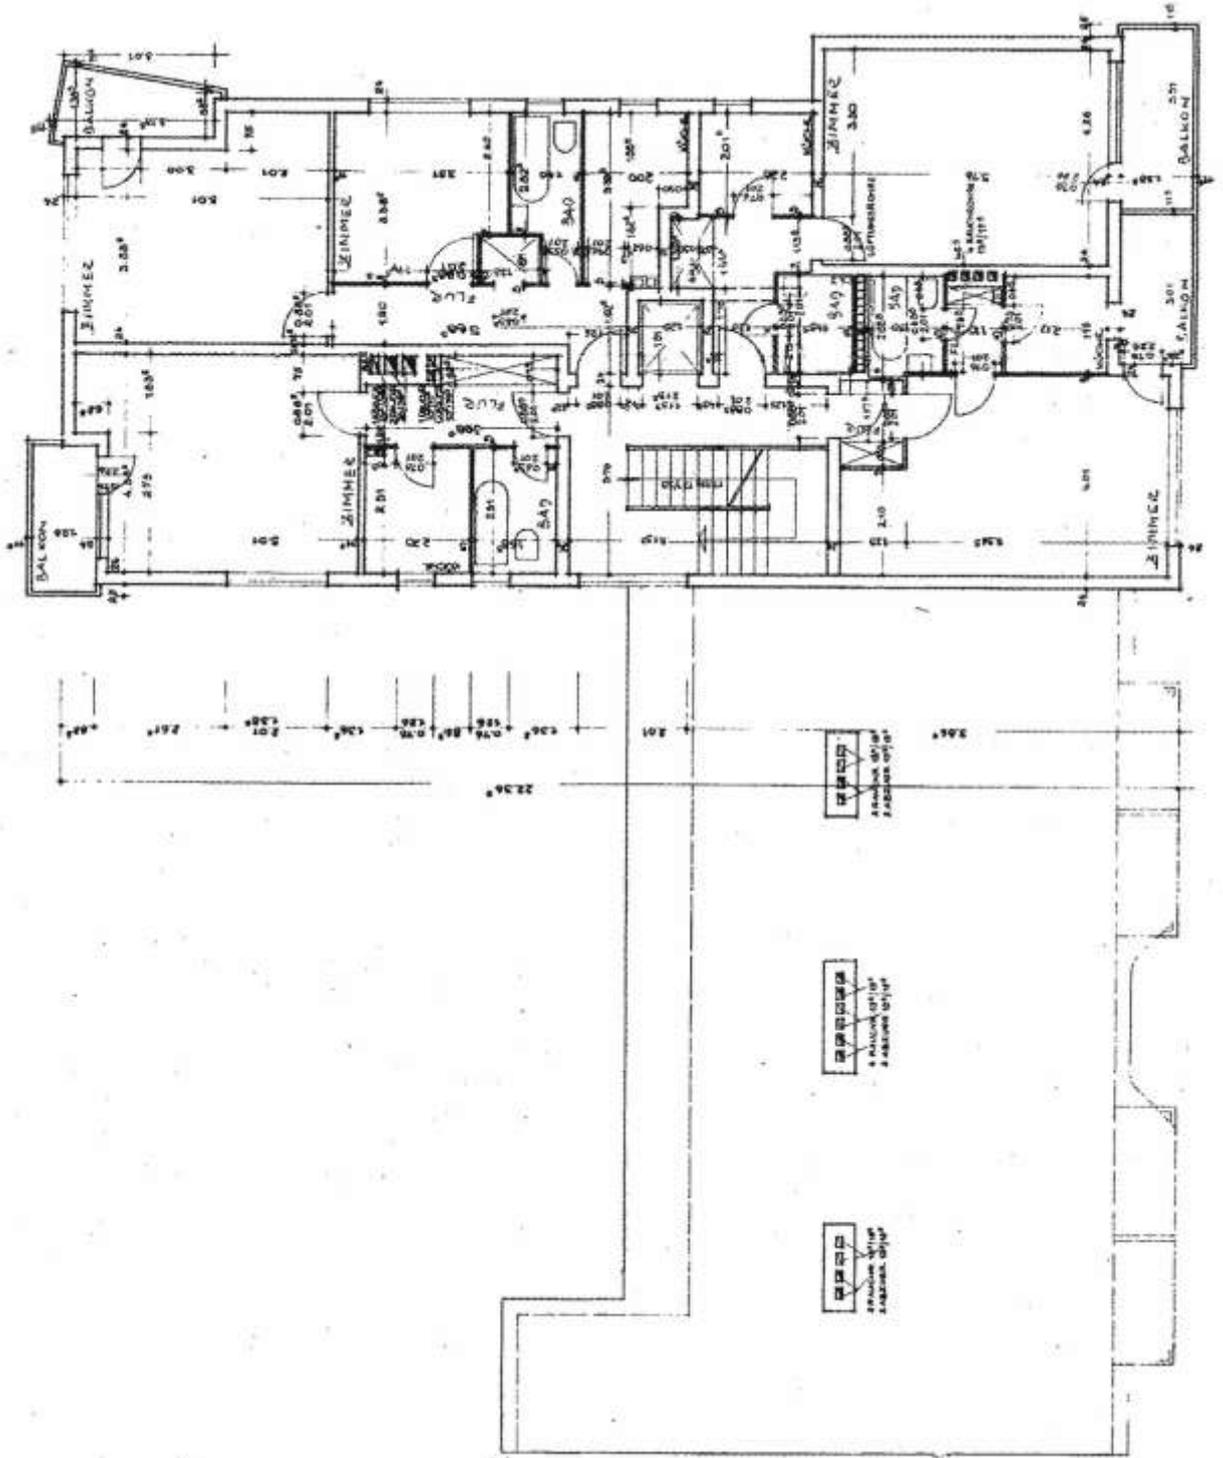
Grundriss 6. - 7. Obergeschoss als Nachtrag Nr. 3 zum Bauschein Nr. 1790 vom 07.11.1958

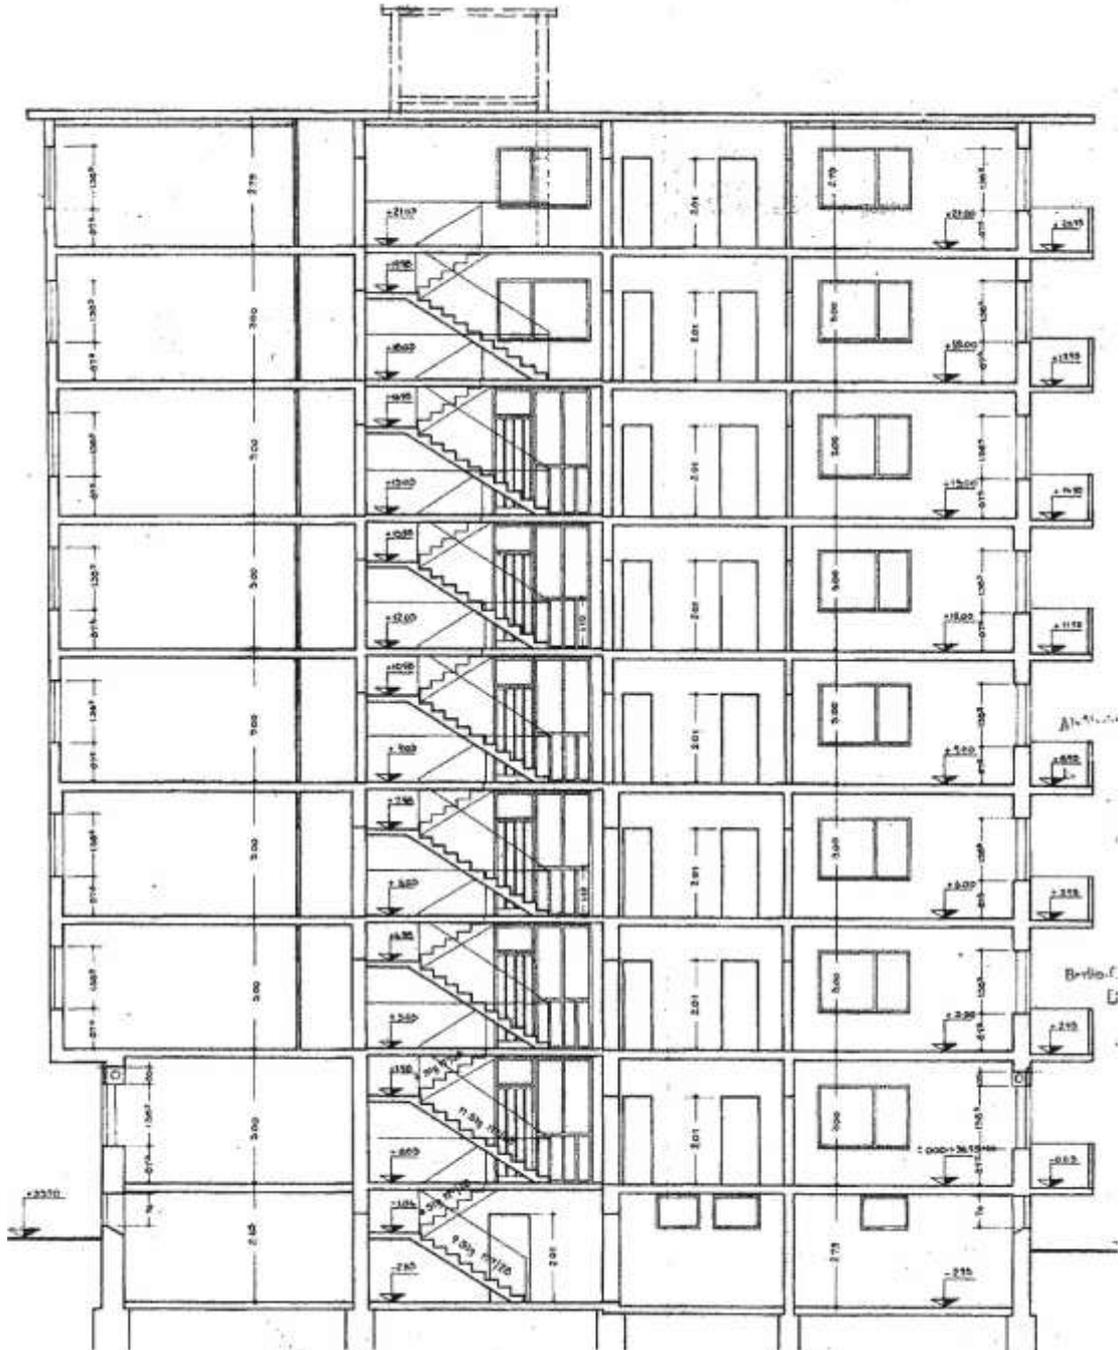
Gebüdeschnitt als Nachtrag Nr. 3 zum Bauschein Nr. 1790 vom 07.11.1958

Die OK Kellersohle liegt nach vorliegendem Schnitt ca. 1,80 m unter Terrain respektive die UK Kellersohle ca. 1,90 m unter Gelände.
