## GUTACHTEN

über den Verkehrswert (§194 BauGB) des Sondereigentums an der mit **Nummer 10** bezeichneten **1-Zimmer-Wohnung, 31,32 m<sup>2</sup> Wohnfläche, unbekannter Vermietungsstand**, eines mit einer **Mehrfamilienwohn- und Geschäftshausanlage** bebauten Grundstücks, **915m<sup>2</sup> Grundstücksfläche**, in der

**Schillerpromenade 6, Herrfurthplatz 4, 12049 Berlin-Neukölln**

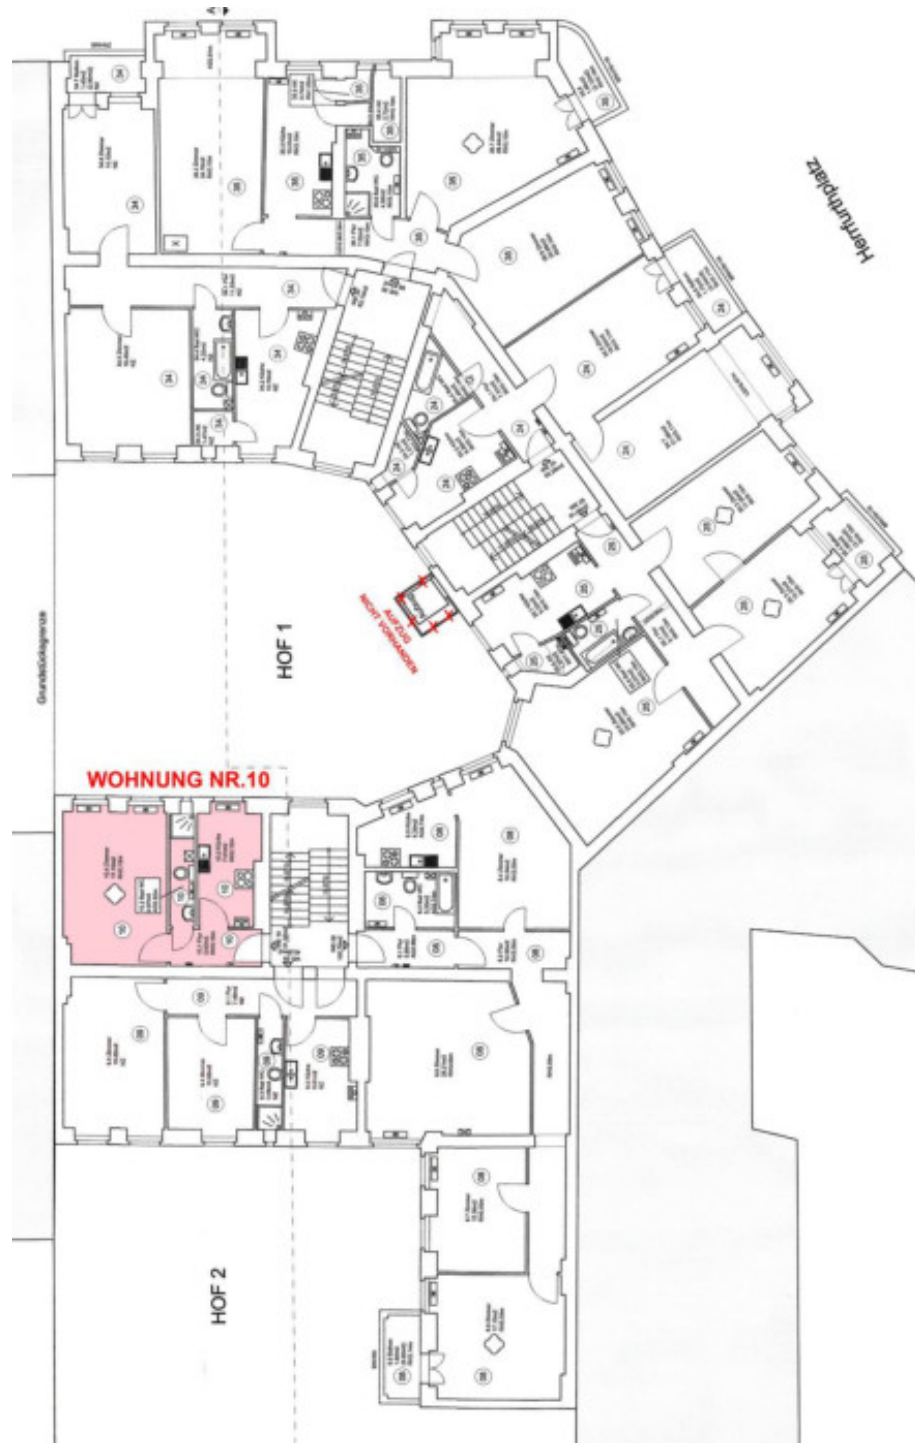
#### 4.4 Grundriss

Es handelt sich laut Aufteilungsplan um eine 1-Zimmerwohnung mit einer separaten Küche, einem Badezimmer sowie einem Flur. Auf den Grundriss, der als Anlage zu diesem Gutachten beiliegt, wird verwiesen.

2.Obergeschoss

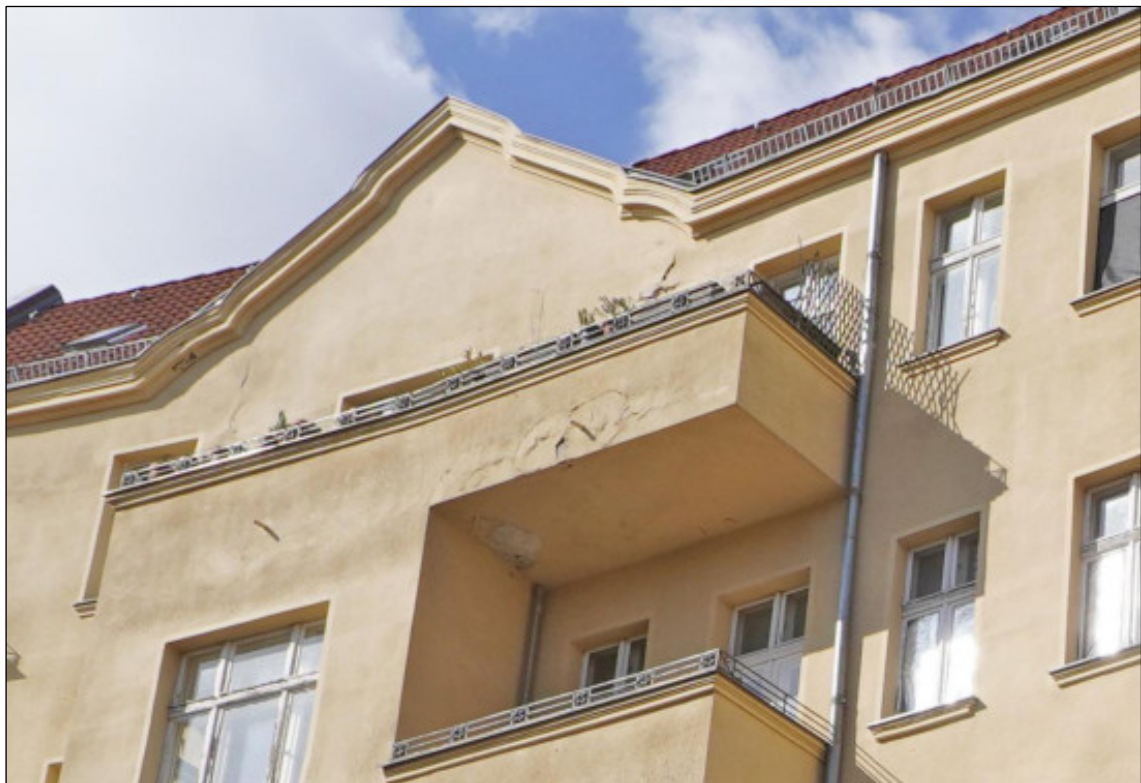
An den Fassaden wurden Putz- sowie unterhalb der Balkone auch Durchlaufschäden festgestellt.

Putzschäden im Fassadenbereich / Balkon

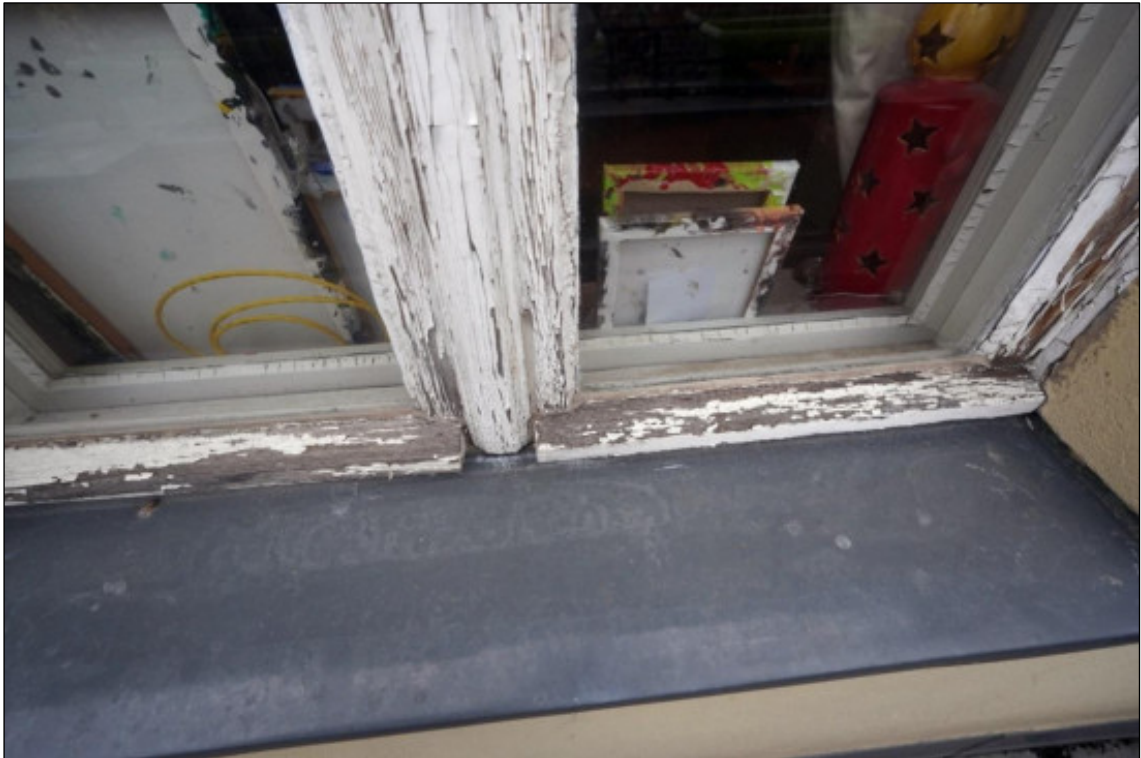
Die Mieter klagten bei den Besichtigungen im November 2024 teils über mangelnde Zugluftdichtigkeit der Fenster. Im Übrigen zeigen die Holzbauteile jener Fenster bereichsweise sehr umfangreiche, witterungsbedingte Schädigungen auf.

Geschädigte Holzfenster (Aufnahme vom 06.11.2024)

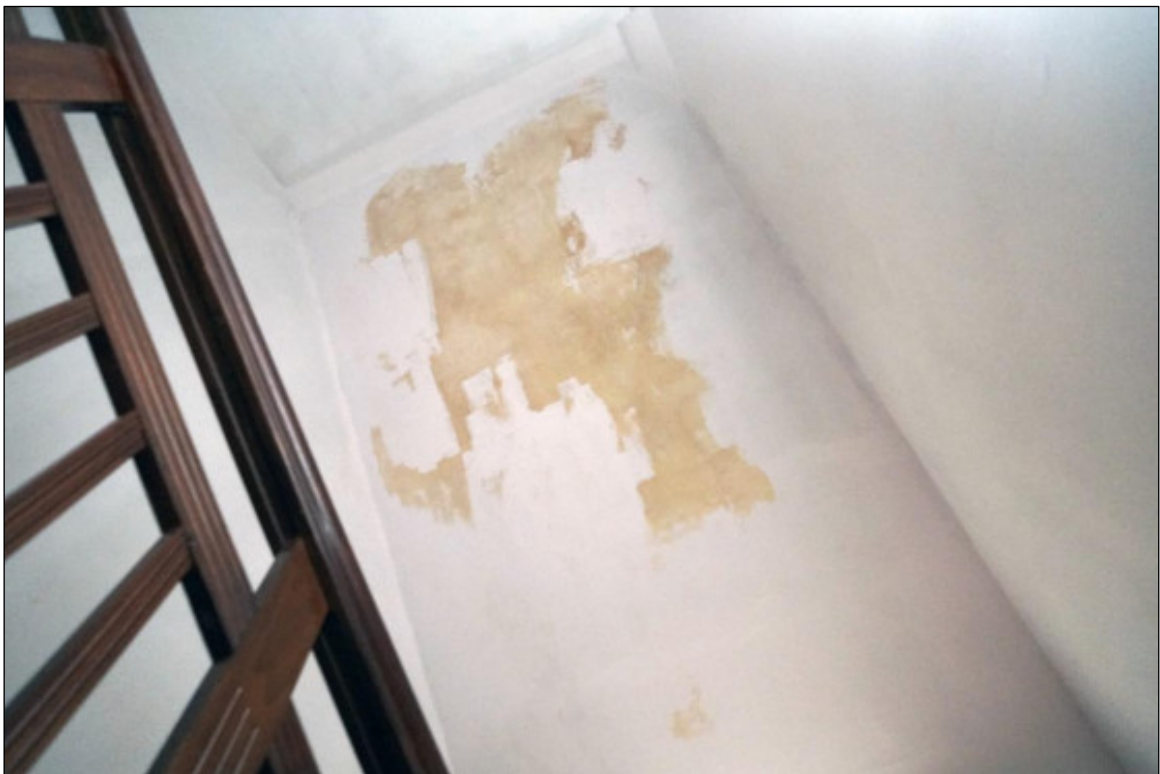
Ferner war bei der Besichtigung nicht erkennbar, ob das Dach Undichtigkeiten aufweist. Im Bereich eines Treppenraumkopfes waren großflächige Verfärbungen erkennbar (s. Foto als Anlage), die auf Mängel an der Dachhaut hinweisen.

Wasserschaden im Treppenraumkopf (Aufnahme vom 06.11.2024)

- das Dach instand zu setzen, um Feuchtigkeitsschäden zu vermeiden
- die Geschossdecke zwischen Dachgeschoss und der darunterliegenden Ebene in Bezug auf den Brandschutz entsprechend auszubilden
- das Gebäude gegen das Herabfallen von Bauteilen wie Dachziegeln oder Teilen des Gesimses zu sichern

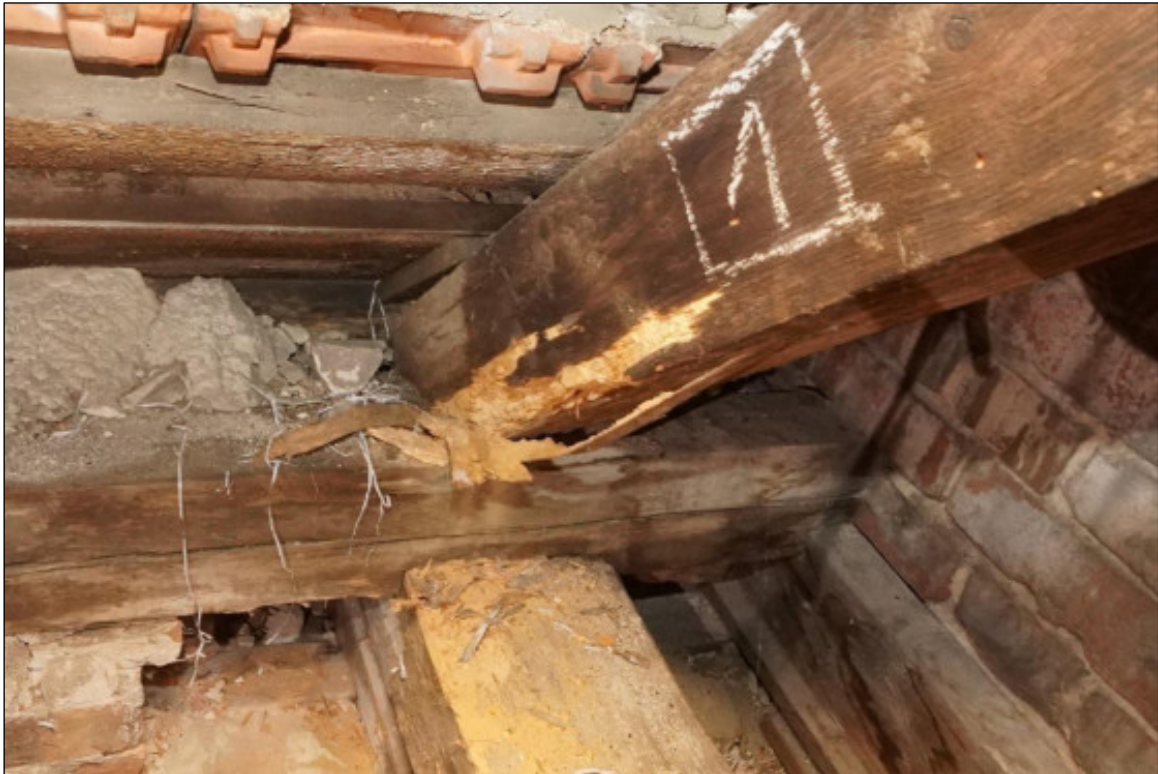
Im Dachstuhl wurden im November 2024 Teilflächen des dortigen Bodens freigelegt, offensichtlich um die Balkenköpfe auf Schäden zu untersuchen.

Bei der Begehung war erkennbar, dass dort ein Schädlingsbefall aufgetreten ist. Ob dieser noch akut ist, ist nicht bekannt.

Möglicher Schädlingsbefall im Dachgeschoss (Aufnahme vom 06.11.2024)

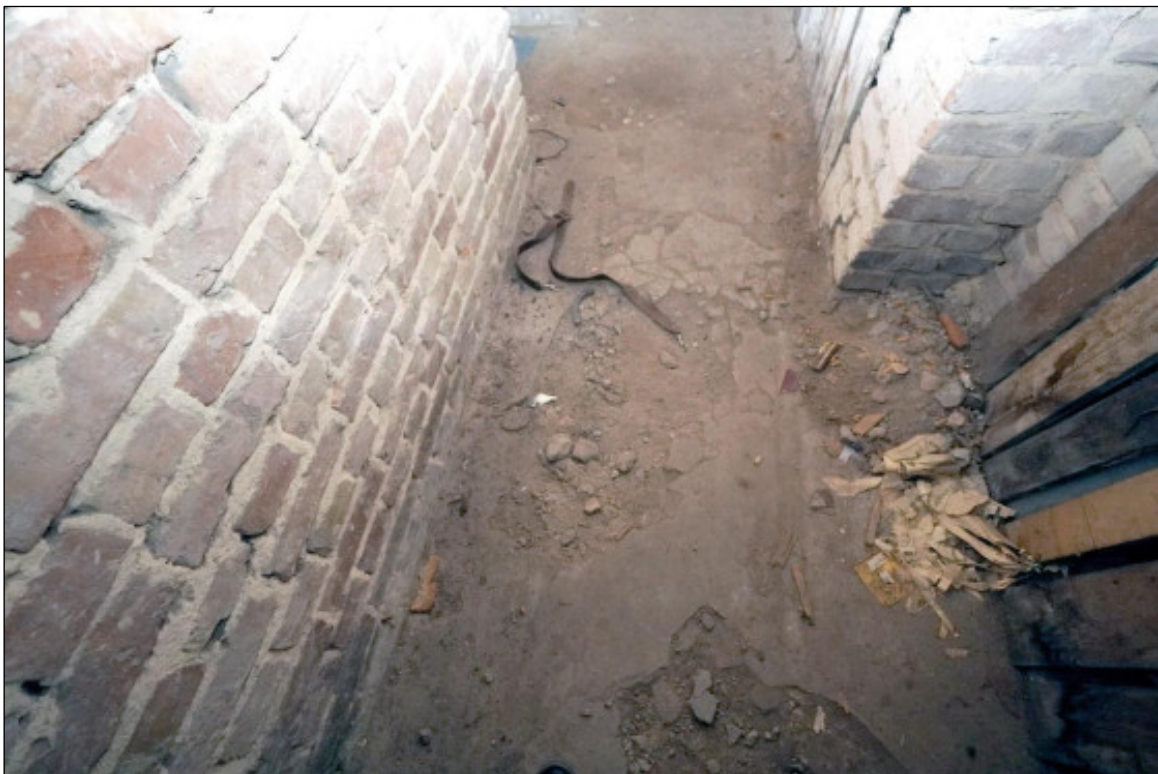
Der Keller erschien bei der Besichtigung im November 2024, soweit dieser begehbar war, gemessen an seinem Baujahr vergleichsweise trocken. Allerdings eignet sich dieser aufgrund einer gewissen Staubeentwicklung nicht zur Einlagerung empfindlicherer Gegenstände. Ferner ist der Bodenbereich des Kellers, offensichtlich bestehend aus einer unbewehrten Betonschicht, bereichsweise zerstört (s. Foto als Anlage zu diesem Gutachten).

Kellerboden (Aufnahme vom 06.11.2024)
