## Gutachten Nr. 10442

über den Verkehrs-/Marktwert gemäß § 194 BauGB des

### Wohnungseigentums Nr. 27

**Hildegardstraße 18, 18A**

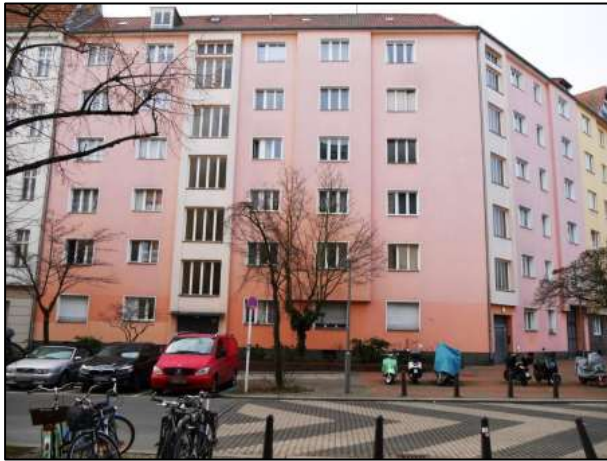
Straßenfront des Geb. Hildegardstraße 18A

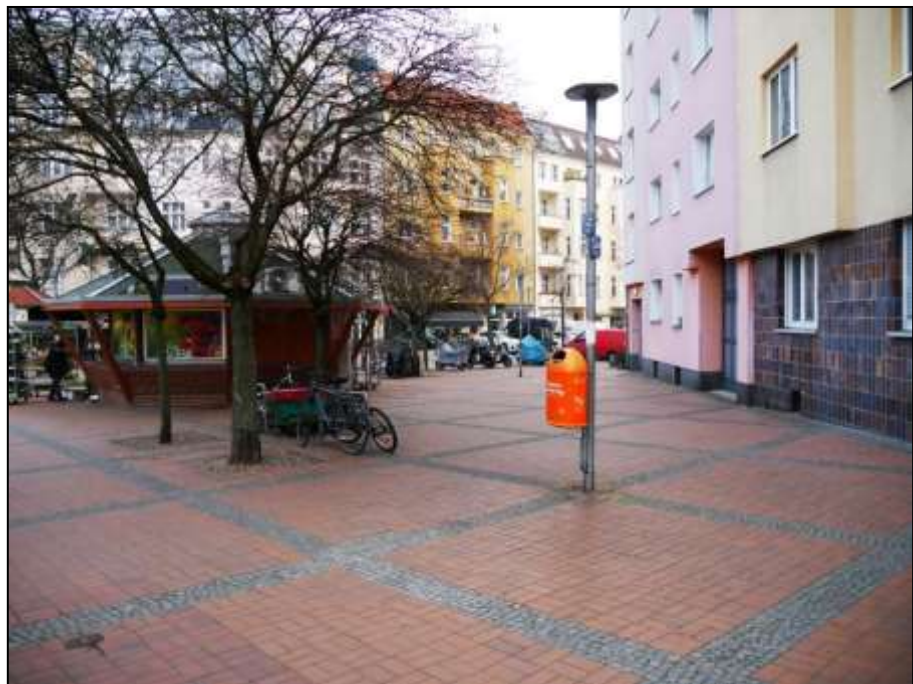
Birger-Forell-Platzes im Bereich vor der straßenseitigen Front des Gebäudeteils Hildegardstr. 18 mit Gebäudedurchfahrt zum Hof des Anwesens (rechts im Bild) mit davor im Straßenraum belegtem Kiosk

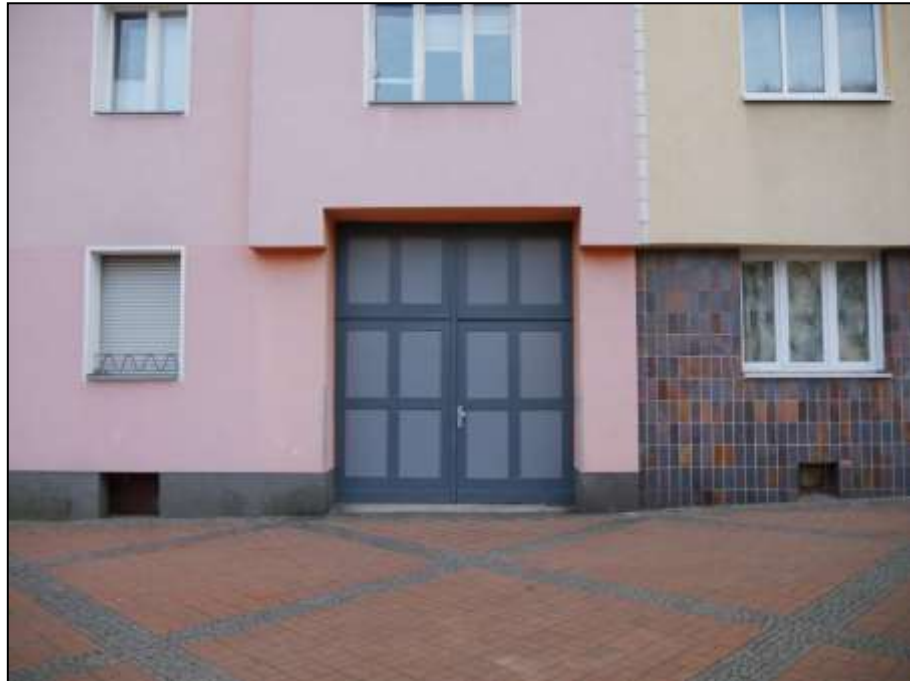
straßenseitigen Front des Gebäudeteils Hildegardstr. 18 im Bereich der Toranlage zur Gebäudedurchfahrt zum Hof des Anwesens mit in deren Flucht zum Straßenraum belegenem Kiosk

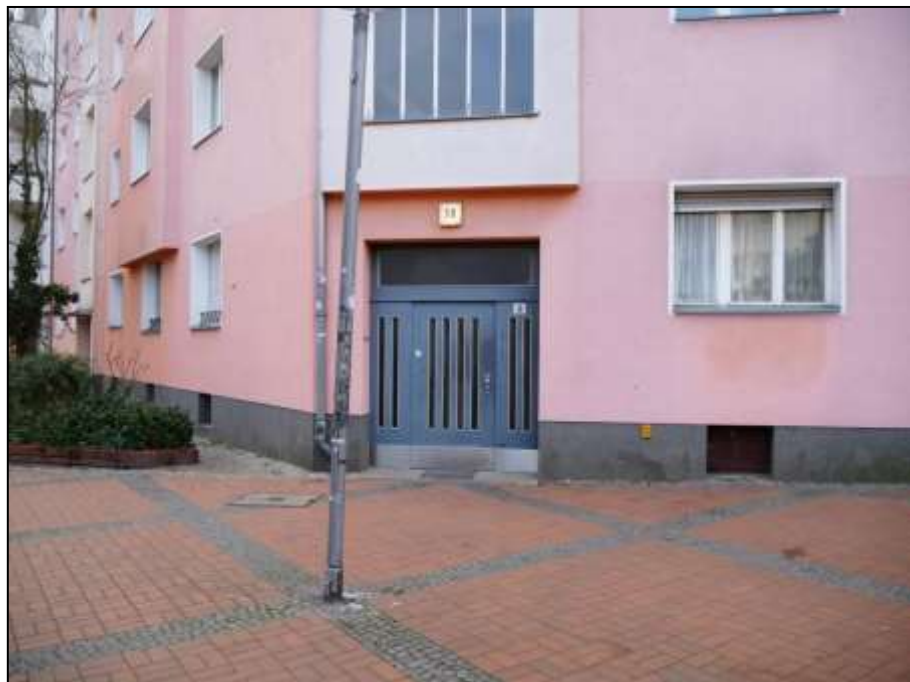
straßenseitigen Front des Gebäudeteils Hildegardstr. 18 im Bereich des Treppenhauszugangs mit links im Bild anbindendem Gebäudeteil Hildegardstr. 18A

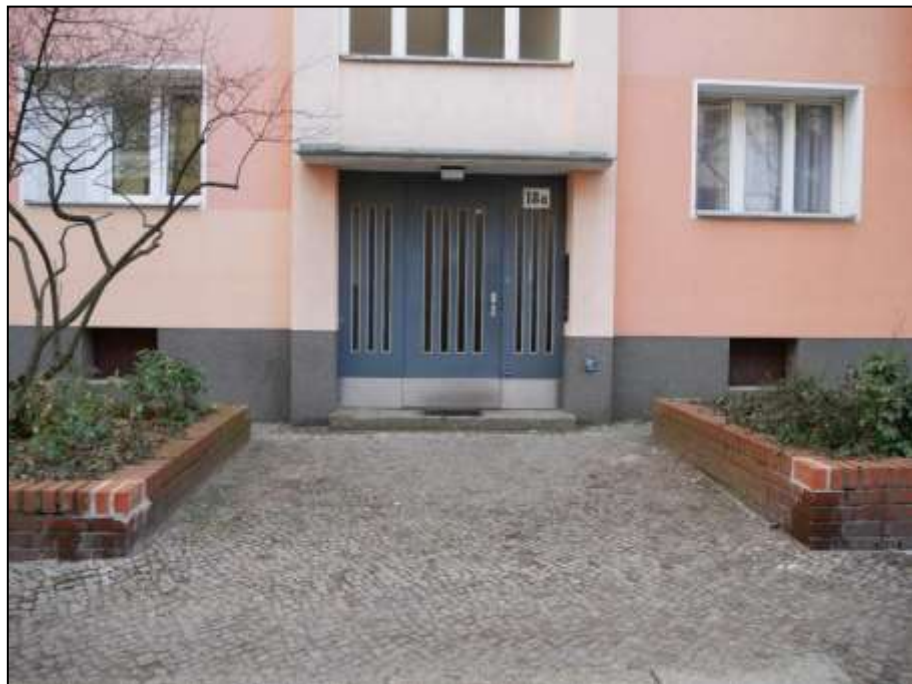
straßenseitigen Front des Gebäudeteils Hildegardstr. 18A im Bereich des Treppenhauszugangs mit rechts und links der Hauszuwegung im öffentlichen Straßenraum belegenen Hochbeeten
