VERKEHRSWERTGUTACHTEN

für das mit Gebäuden des ehemaligen Gasthofs und Hotels
“Zum Kronprinz”
bebaute Grundstück

in Mühlberg/Elbe,
Herrenstraße 23

Aktenzeichen vom Amtsgericht Bad Liebenwerda: 15 K 44/22

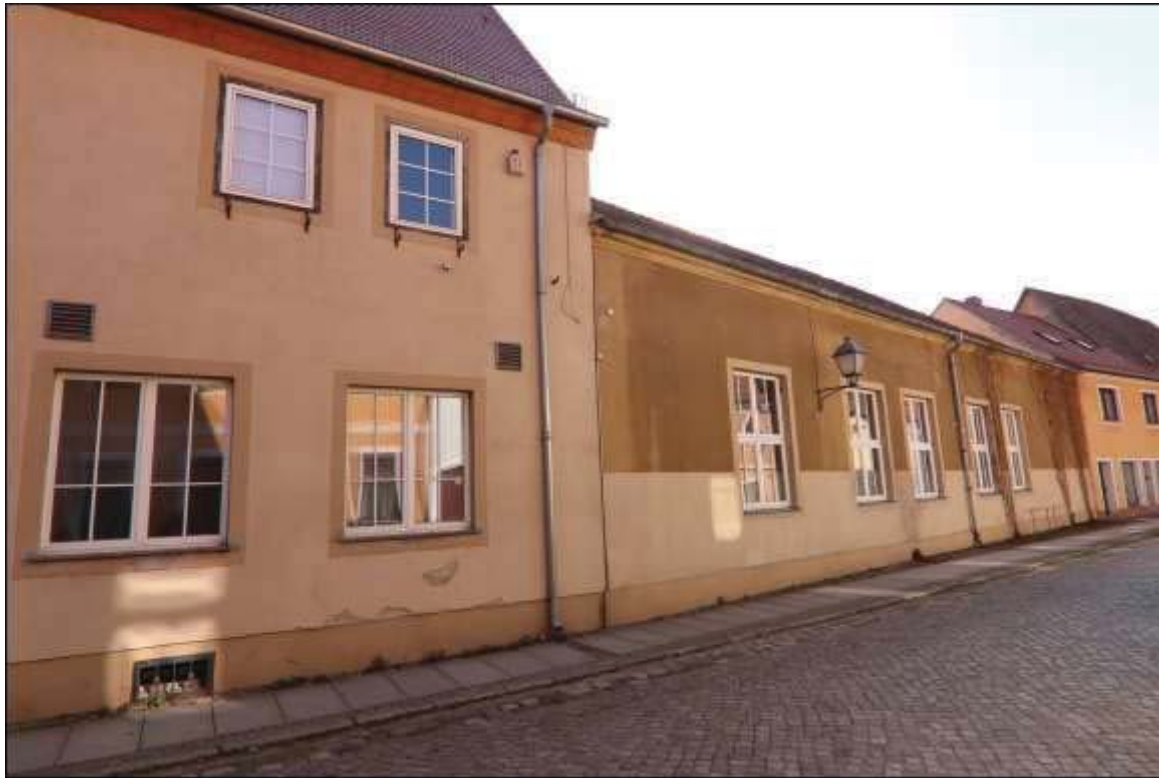
Bild 1

Blick in südwestliche Richtung über die Herrenstraße in Mühlberg. Auf der rechten Seite ist der Saalanbau zu erkennen, der unmittelbar an den Bürgersteig grenzt. Links ist das Gastronomie- und Pensionsgebäude zu sehen, das bereits eine neue Dacheindeckung erhalten hat.

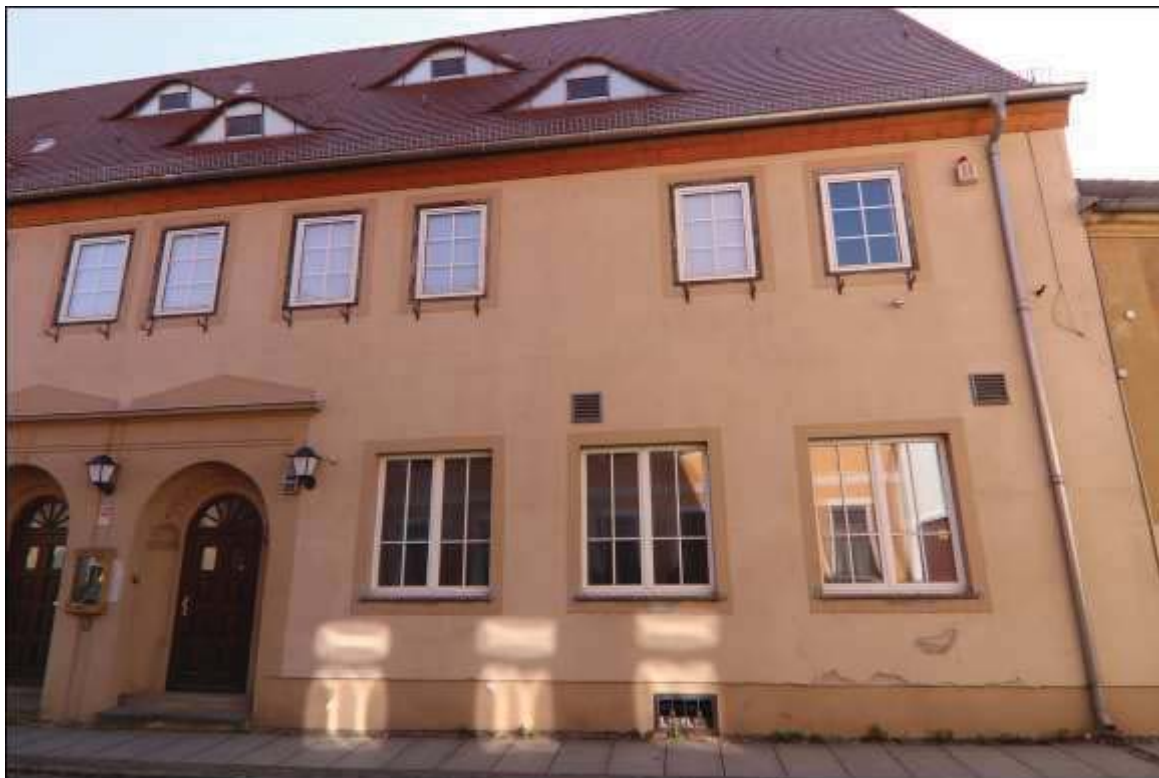
Bild 2

Blick in südliche Richtung auf das Gastronomie- und Pensionsgebäude in der Herrenstraße in Mühlberg. Die großen Fenster unten gehören zum Gastronomiebereich. Darüber sind die Pensionszimmer angeordnet. Das Dach ist neu eingedeckt und die Gauben sind erneuert worden. Die Fassade ist vor längerer Zeit verputzt und gestrichen worden.

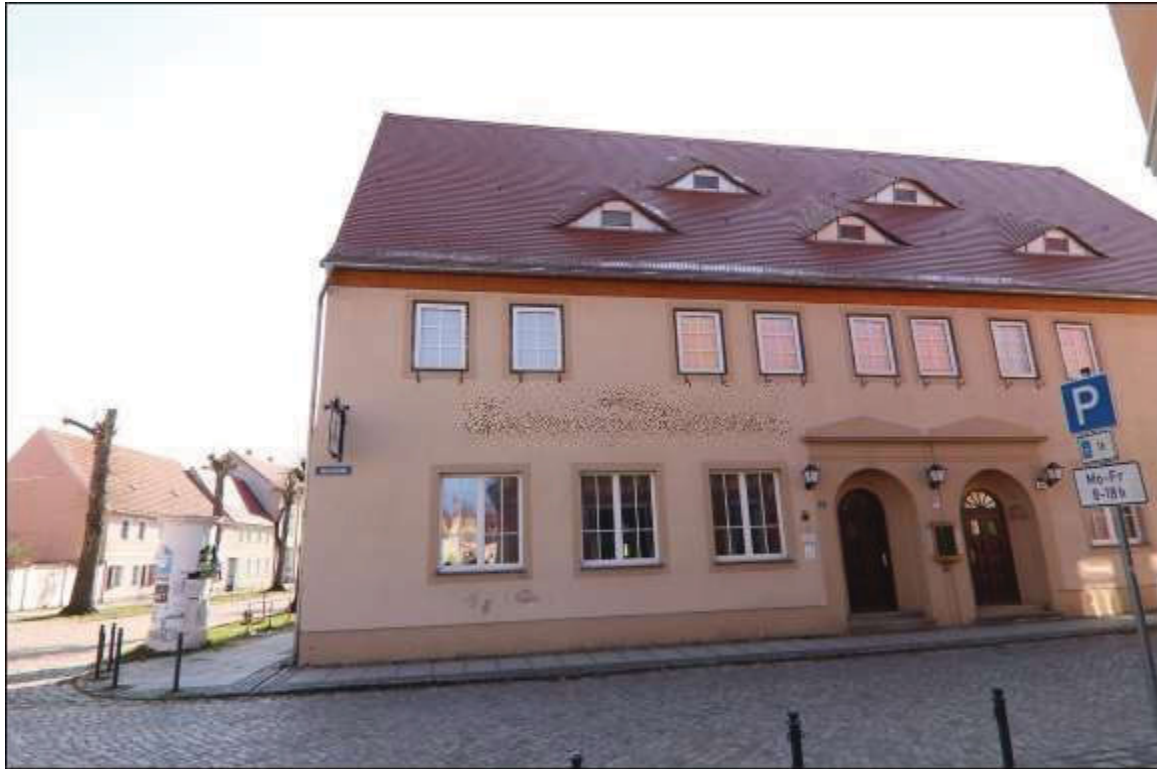
Bild 3

Blick auf das Gastronomie- und Pensionsgebäude mit dem Kreuzungsbereich zum Altstädter Markt und der Lindenstraße in Mühlberg. Die Straßen sind hier gepflastert und auch die Bürgersteige wurden erneuert. Die drei unteren linken Fenster gehören zum eigentlichen Gastraum. Rechts davon befinden sich die beiden Eingangstüren zum Empfangsbereich des zu bewertenden Gebäudes Herrenstraße 23.

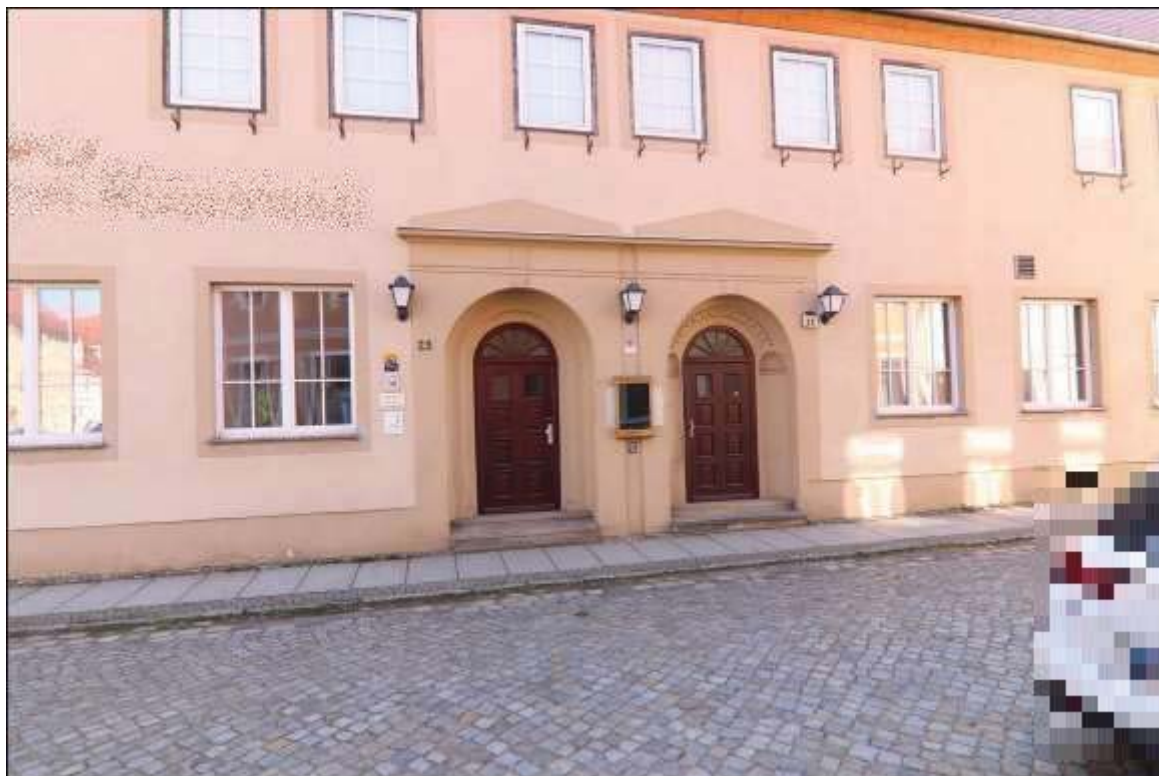
Bild 4

Blick auf den Eingangsbereich zur Herrenstraße mit den beiden Türen. Diese sind aus Holz gearbeitet und haben einige Verzierungen. Die Laibungen sind ebenfalls aufwändig gestaltet worden.

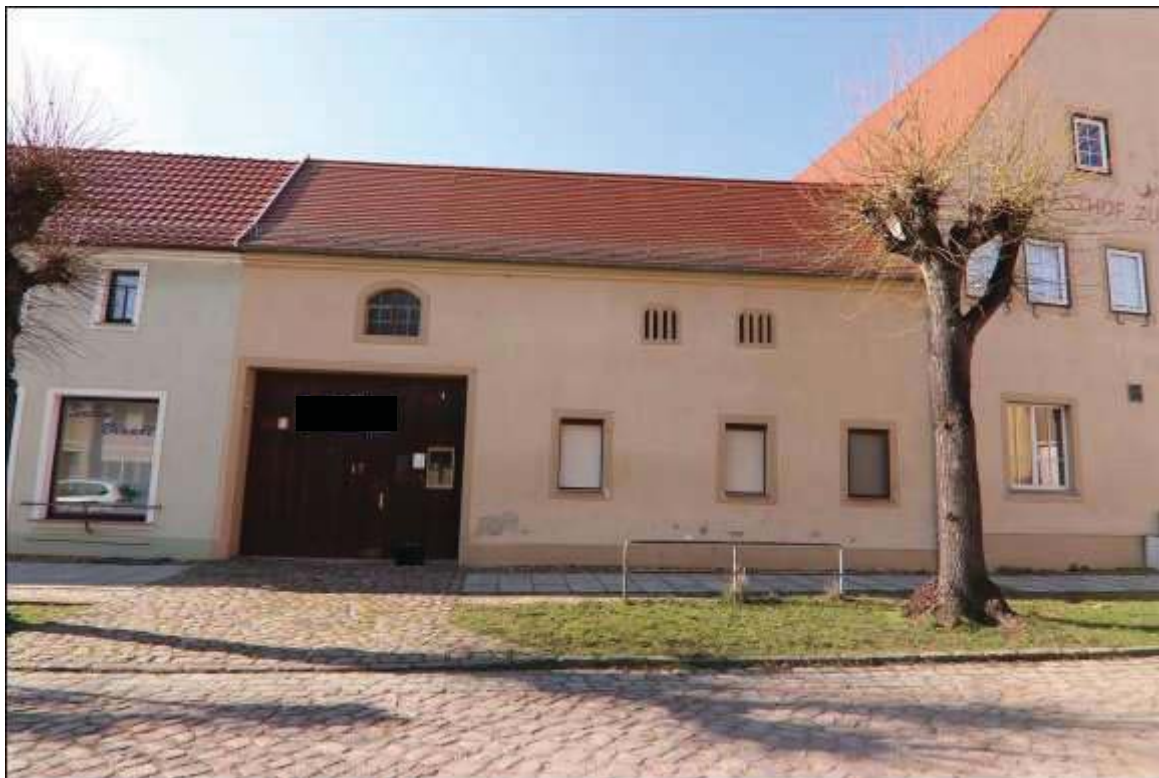
Bild 6

Blick in westliche Richtung über die Lindenstraße auf das Torhaus. Die Durchfahrt führt auf den Hof des Grundstücks. Hinter den drei Fenstern auf der rechten Seite liegt der Küchenlagerraum. Der Dachraum darüber ist ungenutzt. Gut zu sehen ist jedoch das neu eingedeckte Dach, das als Satteldach vorliegt.

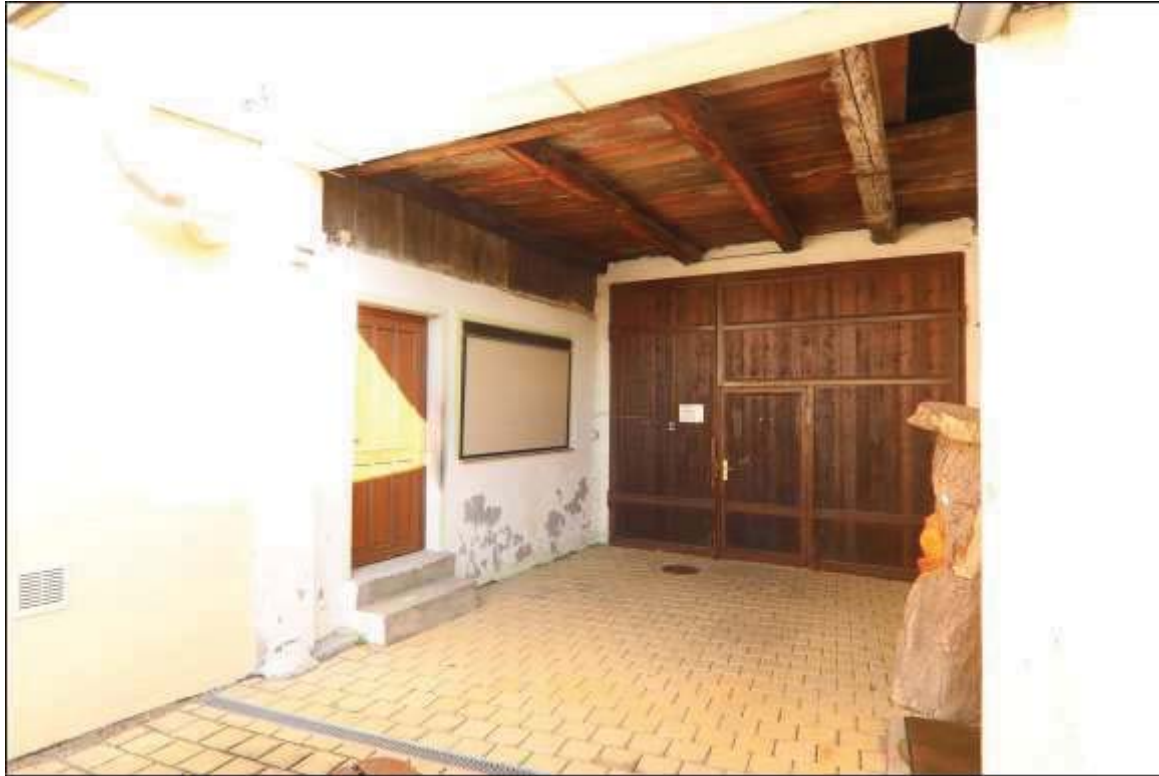
Bild 7

Blick vom Hof des zu bewertenden Flurstücks 202 in Mühlberg auf die Durchfahrt im Torhaus. Das Tor ist als Stahlkonstruktion mit Brettern auf der Außenseite gestaltet. Die Durchfahrt ist gepflastert worden. Die Tür links führt in den Lagerbereich.

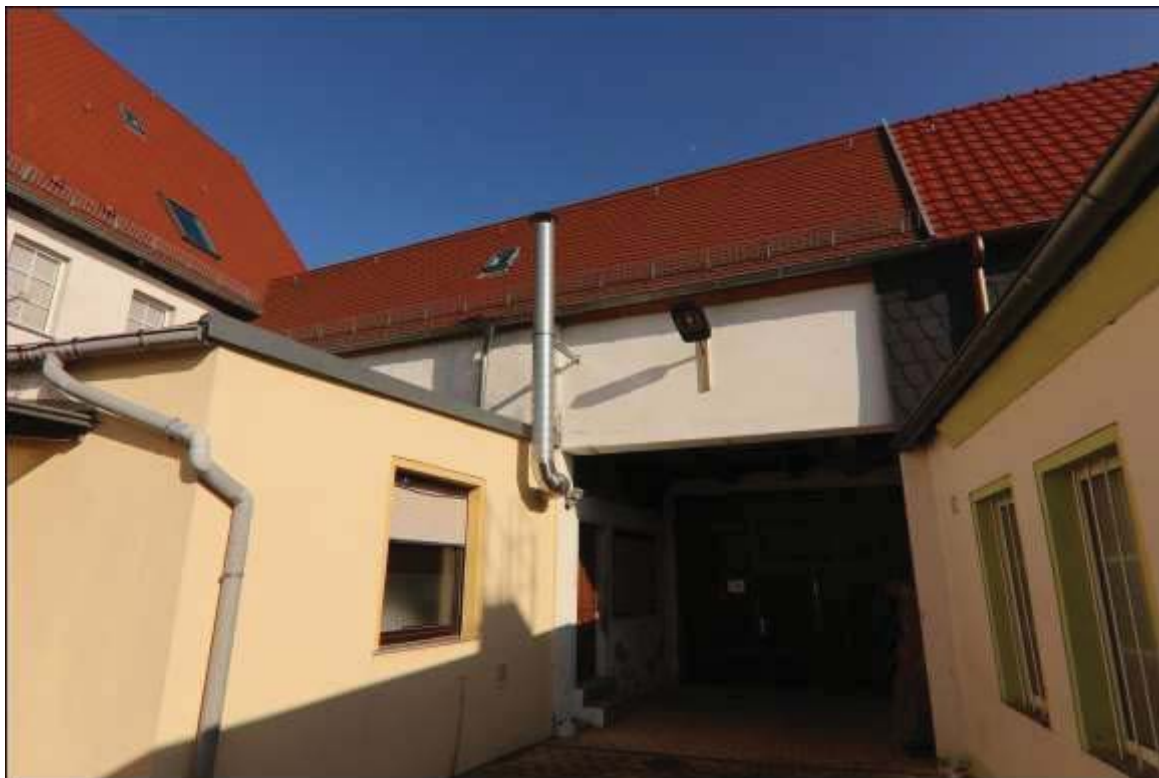
Bild 8

Blick vom Hof auf das Torgebäude mit der neuen Dacheindeckung. In der gelben Fassade auf der linken Seite ist die Küche in einem Anbau untergebracht. Ganz oben links im Bild sieht man das neuere Dach vom Gaststätten- und Pensionsgebäude. Auf der rechten Seite schließt sich ein eingeschossiges Nebengebäude des Nachbarflurstücks 1037.

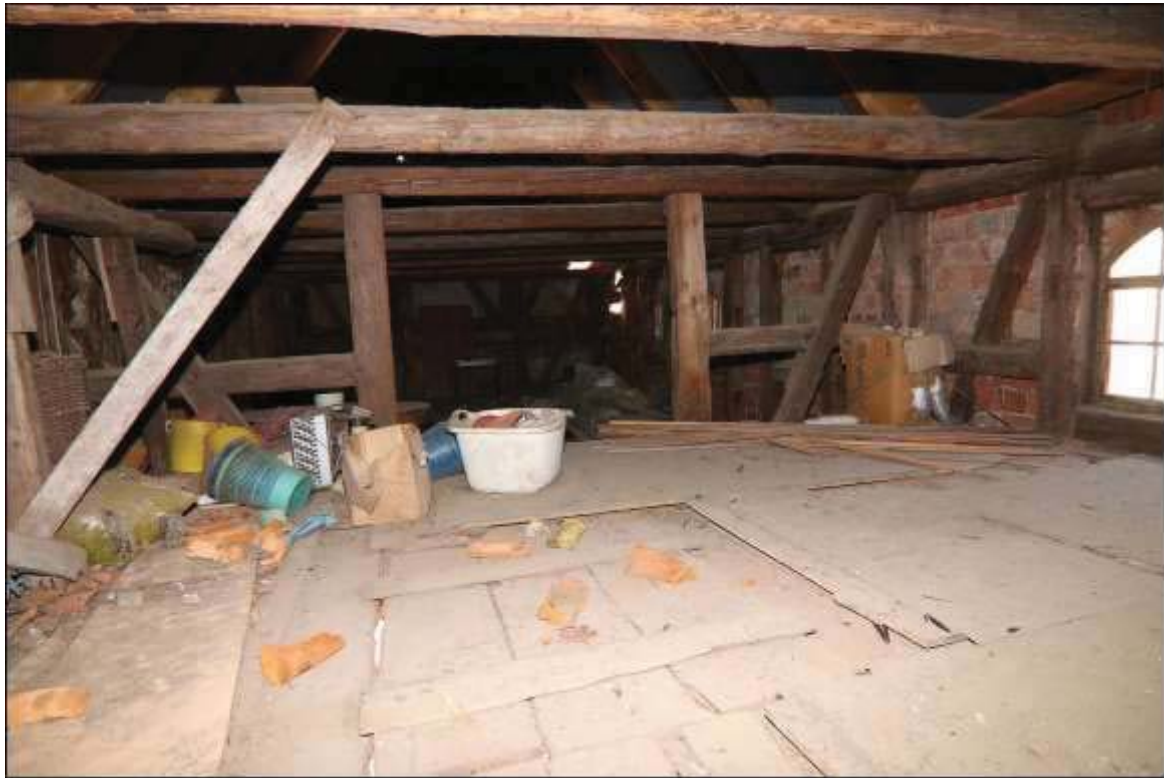
Bild 9

Blick in den unausgebauten Dachraum über der Tordurchfahrt. Hier ist gut zu erkennen, dass die Holzbalken schon etwas älter sind und zum Teil auch einen Schädlingsbefall aufweisen. Zur Lindenstraße hin ist die Wand als Fachwerk gestaltet worden.

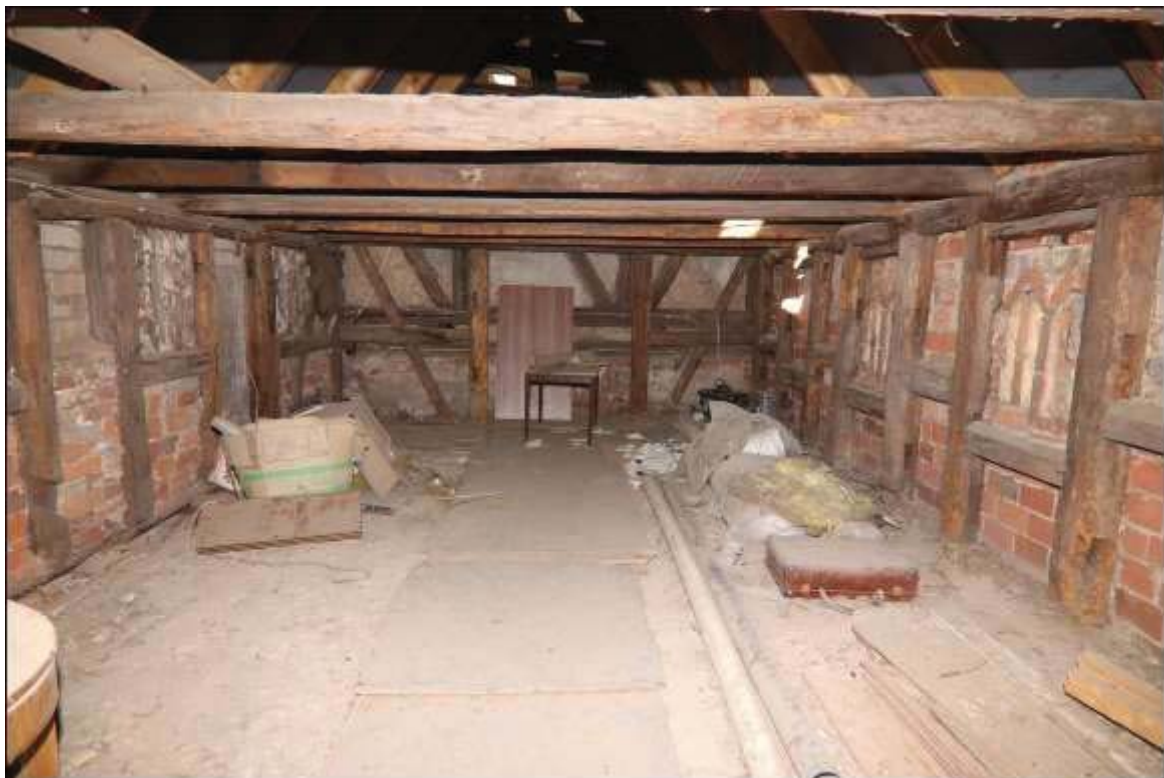
Bild 10

Blick in den unausgebauten Teil vom Torhaus, der über dem Küchenlager liegt. Gut kann man die alte Holzfachwerkbauweise erkennen. Die Holzbalken sind zum Teil stark von Schaderregern befallen. Darüber ist schwach der Dachstuhl mit der neuen Dacheindeckung zu erkennen

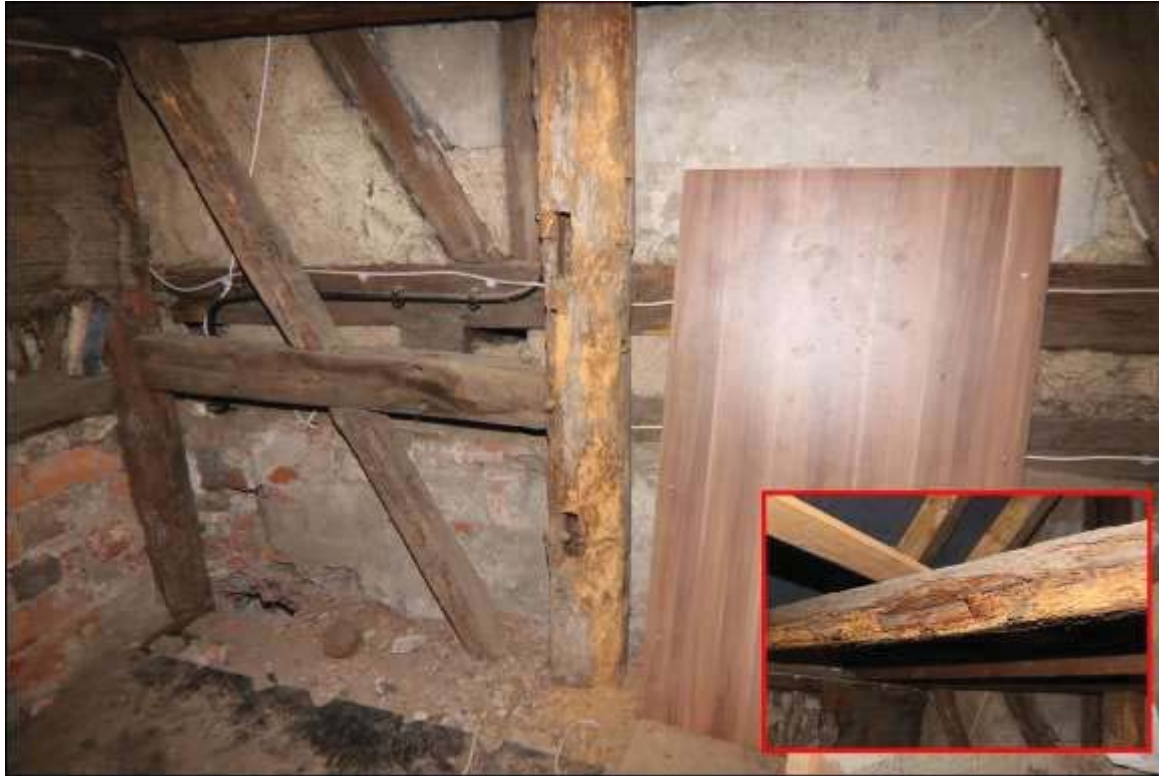
Bild 11

Blick auf einen massiv geschädigten Holzbalken. Auch im Bildausschnitt ist ein ähnlich befallener Bereich erkennbar. Hier sieht man auch recht gut die Bauweise als Fachwerk, zum Teil mit Lehmausfachungen.

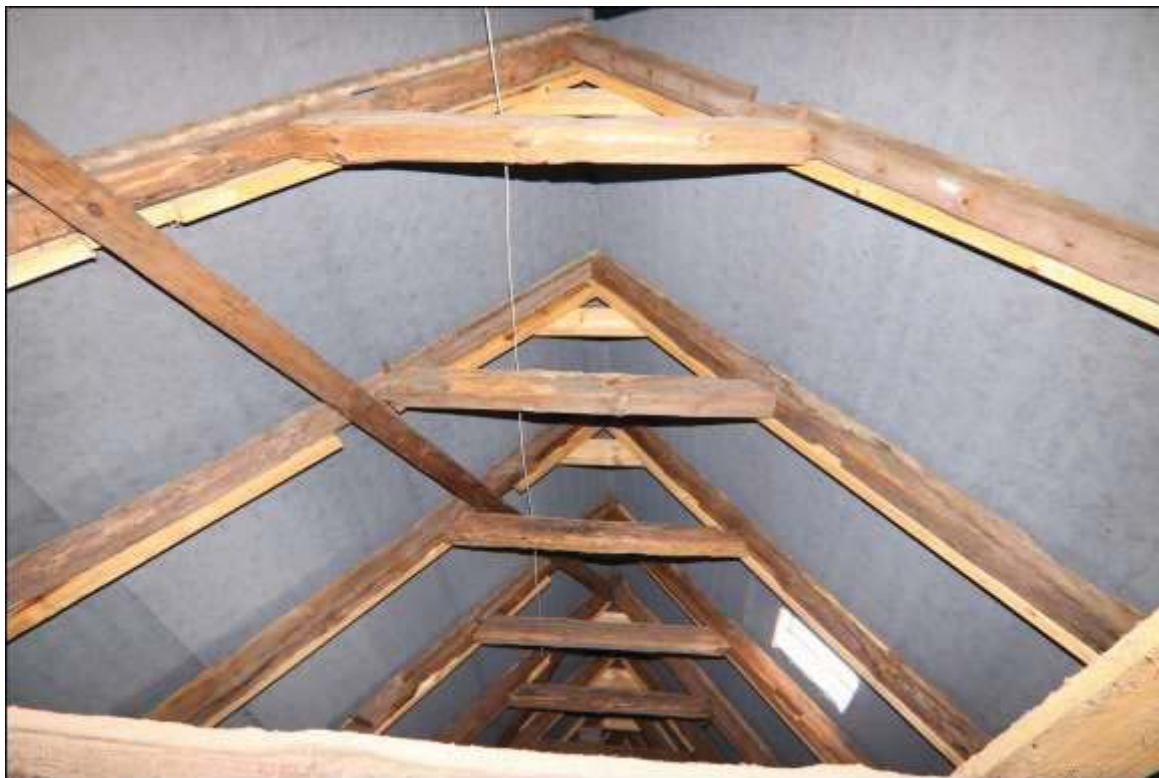
Bild 12

Blick auf den Dachstuhl über dem Torhaus. Hier kann man gut erkennen, dass die teils angegriffenen Holzbalken verstärkt wurden. Auf die Balken ist eine Unterspannbahn gelegt worden. Darauf die Lattung mit der Ziegeleindeckung.

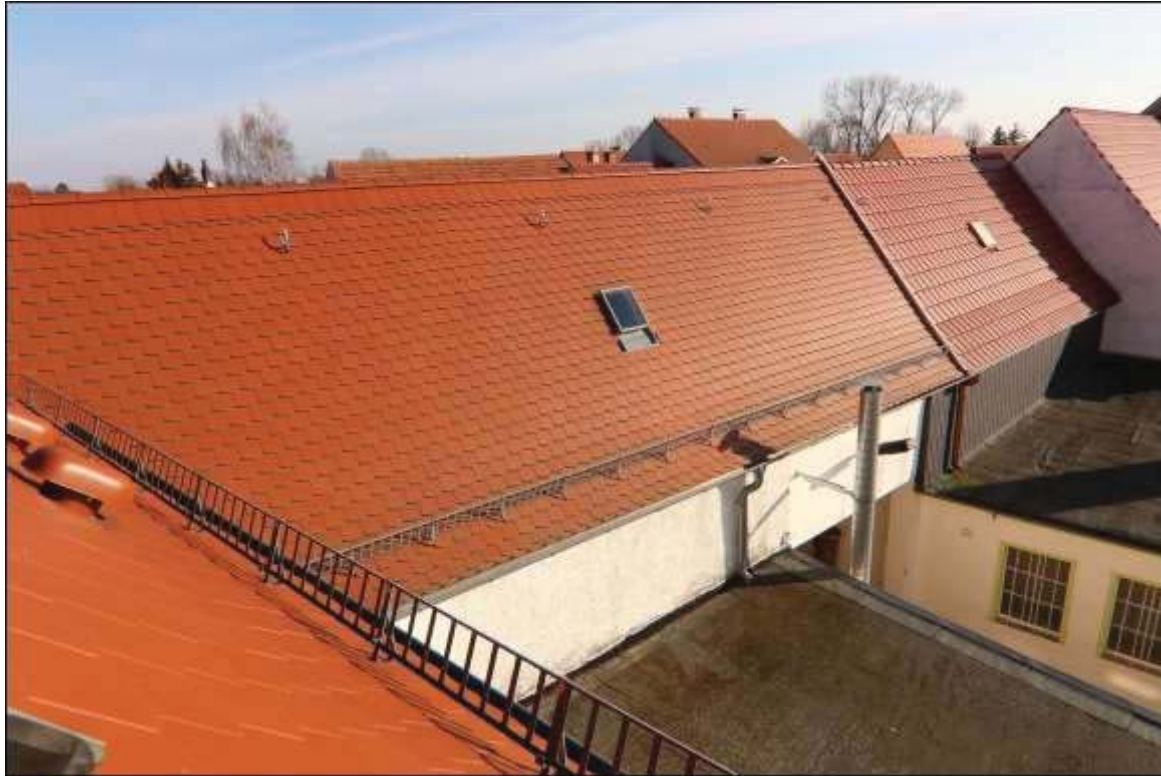
Bild 13

Blick auf die Dachhaut vom Torhaus, die im Bild davor von unten gesehen wurde. Hier wurde eine Biberschwanzeindeckung verwendet. Nach unten hin ist das Bitumendach vom Küchenanbau zu sehen.

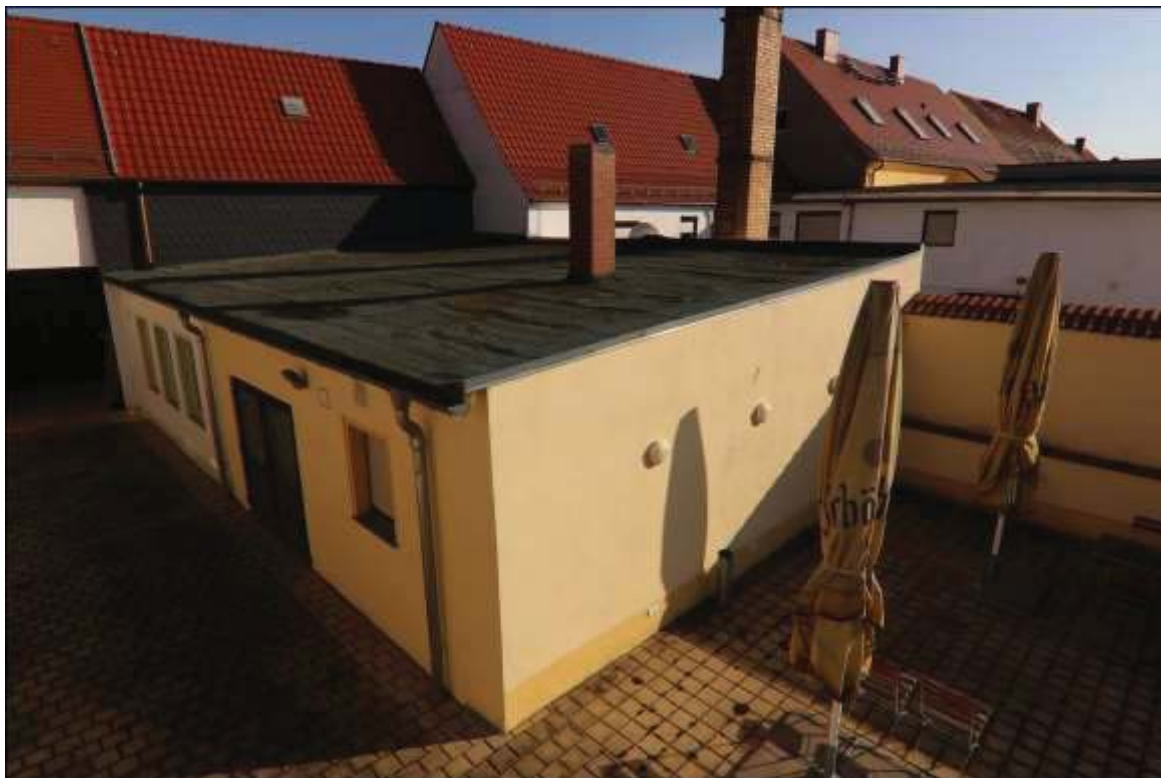
Bild 14

Blick auf das kleine Nebengebäude auf dem Hof des Flurstücks 202. Hier ist zu beachten, dass nur der vordere Teil vom Nebengebäude zum Bewertungsgrundstück gehört. Der mit grünen Fensterlaibungen gestaltete Bau gehört zum Nachbargrundstück. Der Hof ist zum großen Teil befestigt worden. Hier wurde ein Biergarten angelegt.

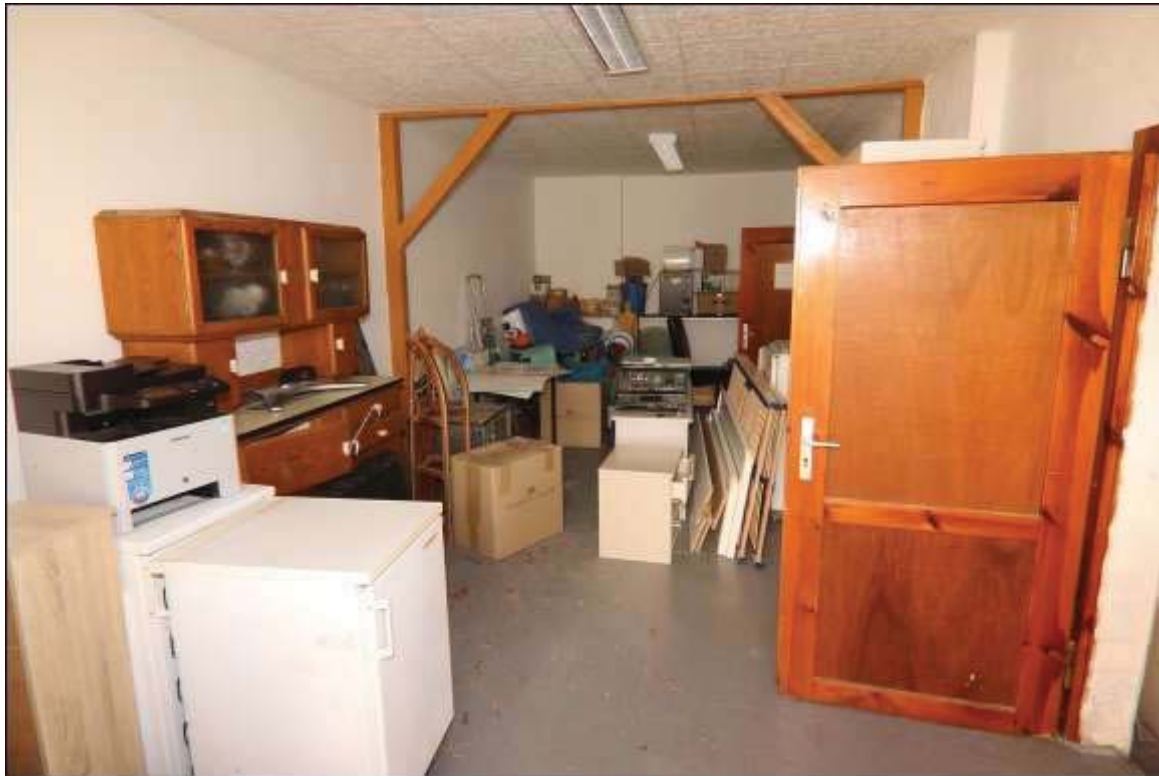
Bild 15

Blick in den Lagerraum 1, der vermutlich ursprünglich als Garage gebaut war. Der Fußboden ist hier mit einer Beschichtung gestaltet worden, im Bereich der Decke gibt es Styroporplatten. Die Wände wurden verputzt und gestrichen. Rechts gibt es die Türen in die Lagerräume 2 und 3.

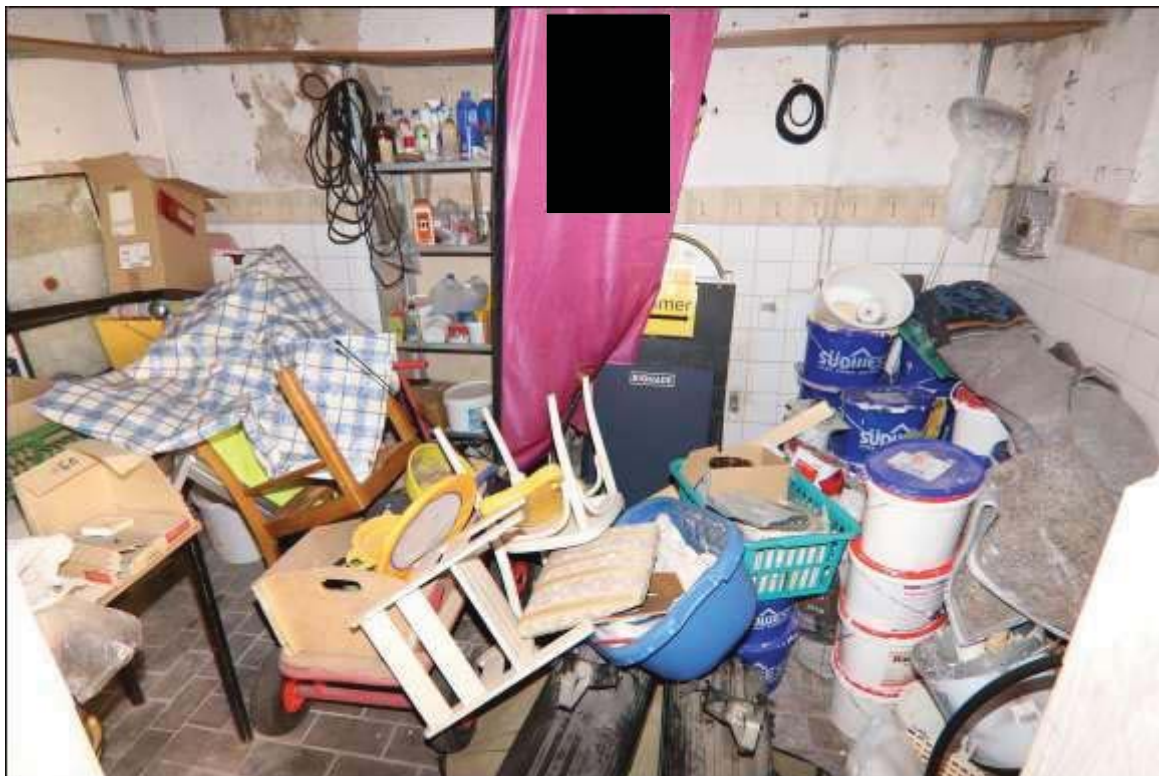
Bild 16

Blick in einen ehemaligen Lager- oder Küchenraum im Nebengebäude, der als Lagerraum 2 bezeichnet wurde. Die Wände sind die gefliest worden, die Elektrik ist noch alt und auf Putz verlegt worden. Zurzeit wird dieser Bereich als Lager genutzt.

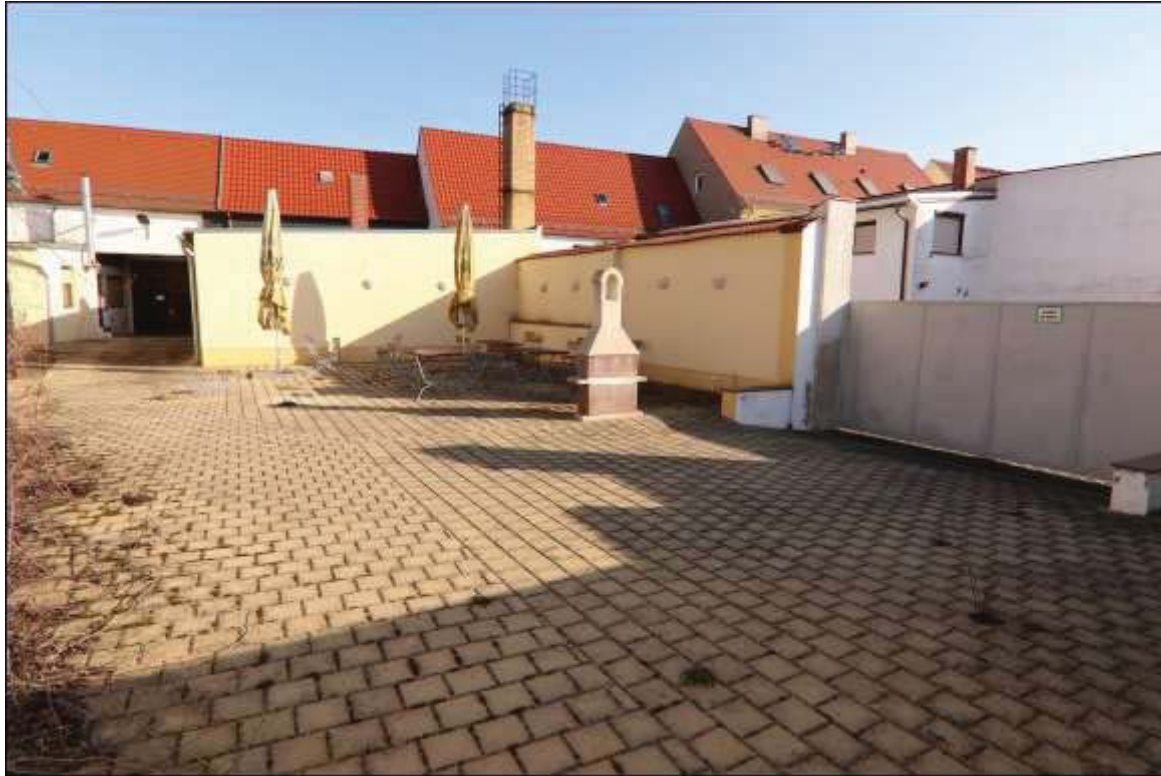
Bild 17

Blick in östliche Richtung über den größtenteils gepflasterten Hof des Flurstücks 202. In diesem Bereich war ursprünglich ein Biergarten angelegt. Rechts das Tor führt auf das Nachbarflurstück 1037. Der Nachbar verfügt über ein Wegerecht über das zu bewertende Flurstück.

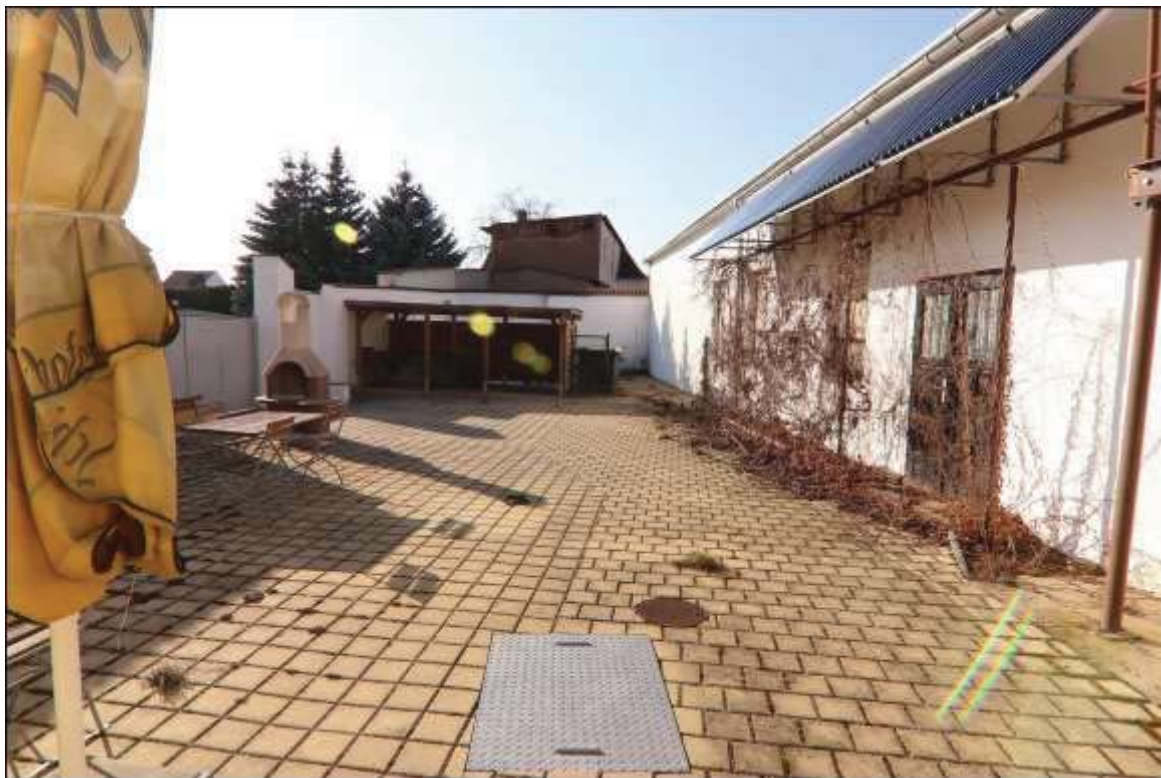
Bild 18

Blick in westliche Richtung über den südwestlichen Teil vom Hof. Auch dieser Bereich wurde gepflastert. Hier gibt es Unterstellmöglichkeiten für die Biergartenbestuhlung. Rechts die Wand gehört bereits zur Bowlingbahn. Hier wurden Solarthermieanlagen installiert, um die Warmwasserbereitung zu unterstützen.

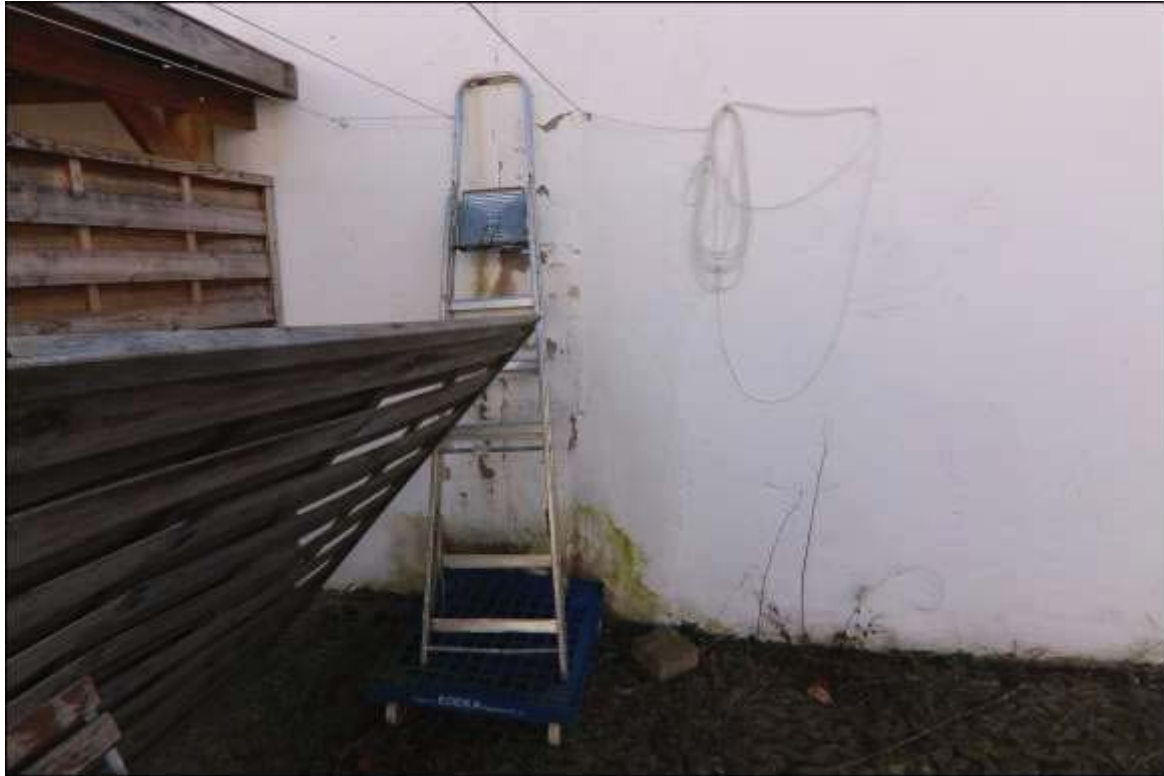
Bild 19

Blick auf eine Wand auf der südlichen Grundstücksgrenze. Hier sind einige Stellen mit aufsteigender Feuchtigkeit zu erkennen. Links gibt es eine Holzkonstruktion, die zum Unterstellen der Biergartenbestuhlung sowie von Fahrrädern genutzt wurde.

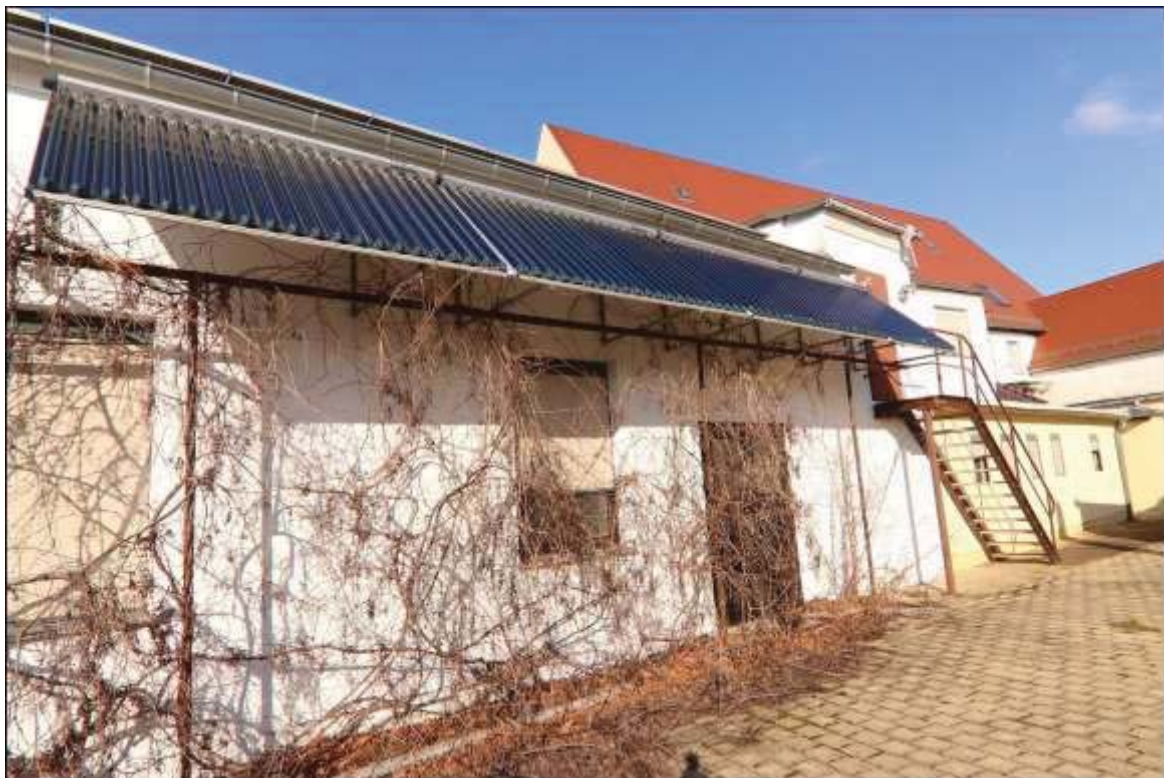
Bild 20

Blick auf den Anbau mit der Bowlingbahn. Unterhalb der Traufe wurde eine Solarthermieanlage installiert, die die Warmwasserbereitung im Gebäude unterstützt. Die Metalltreppe rechts führt in einen kleinen Raum im Obergeschoss, wo die Heizung aufgestellt wurde.

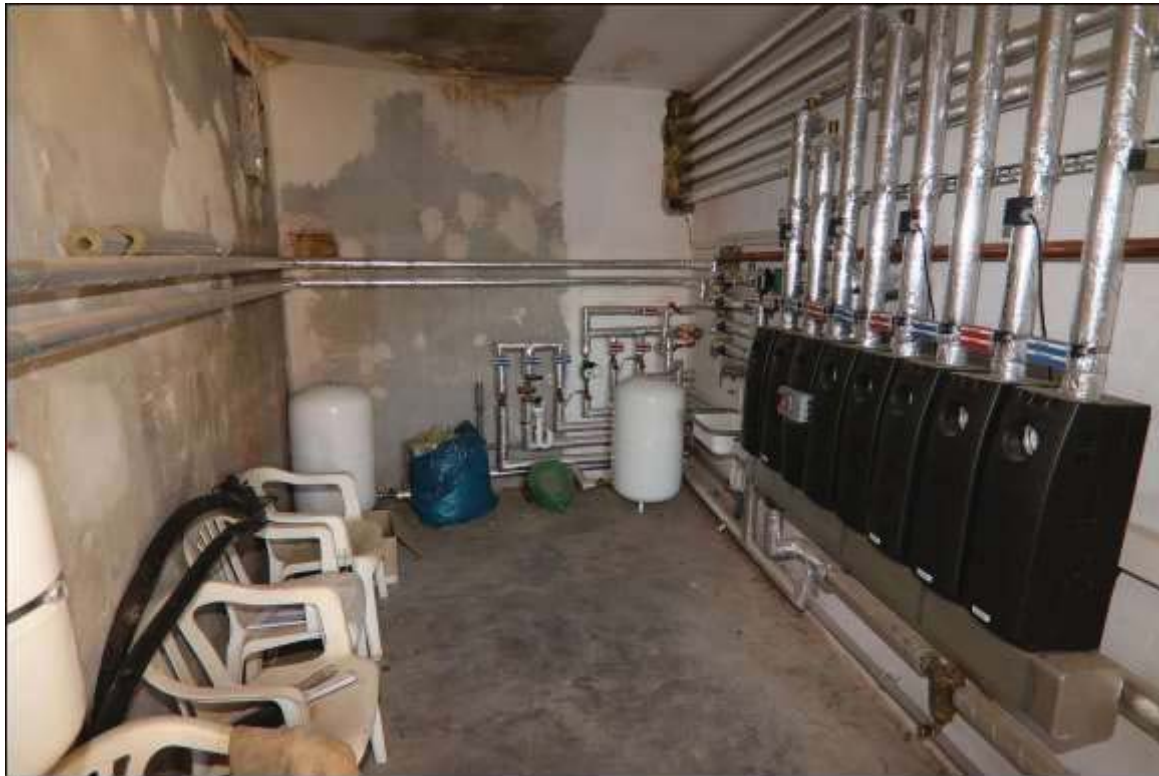
Bild 21

Blick in den Heizungsraum, in dem die verschiedenen Ausgleichsbehälter und Heizkreisläufe installiert wurden. Dieser Raum liegt über der Bowlingbahn.

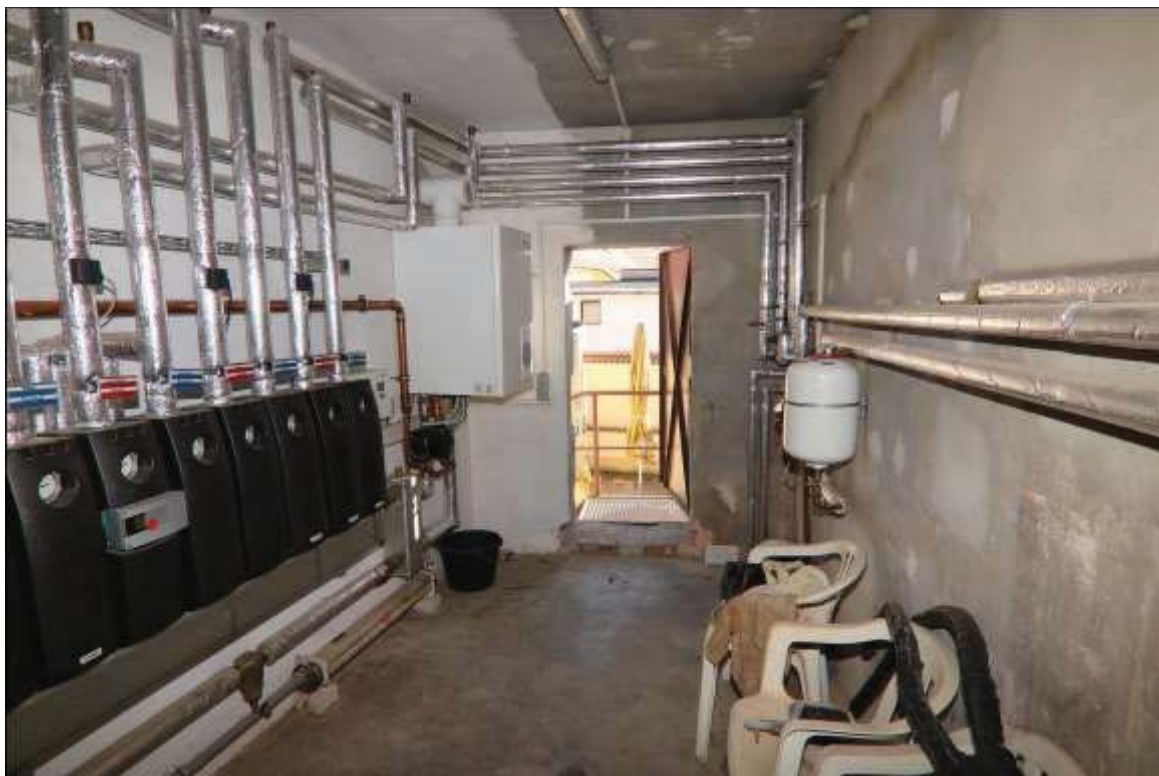
Bild 22

Rückwärtiger Blick durch den Heizungsraum mit der Erdgastherme, die links neben der Tür installiert wurde.

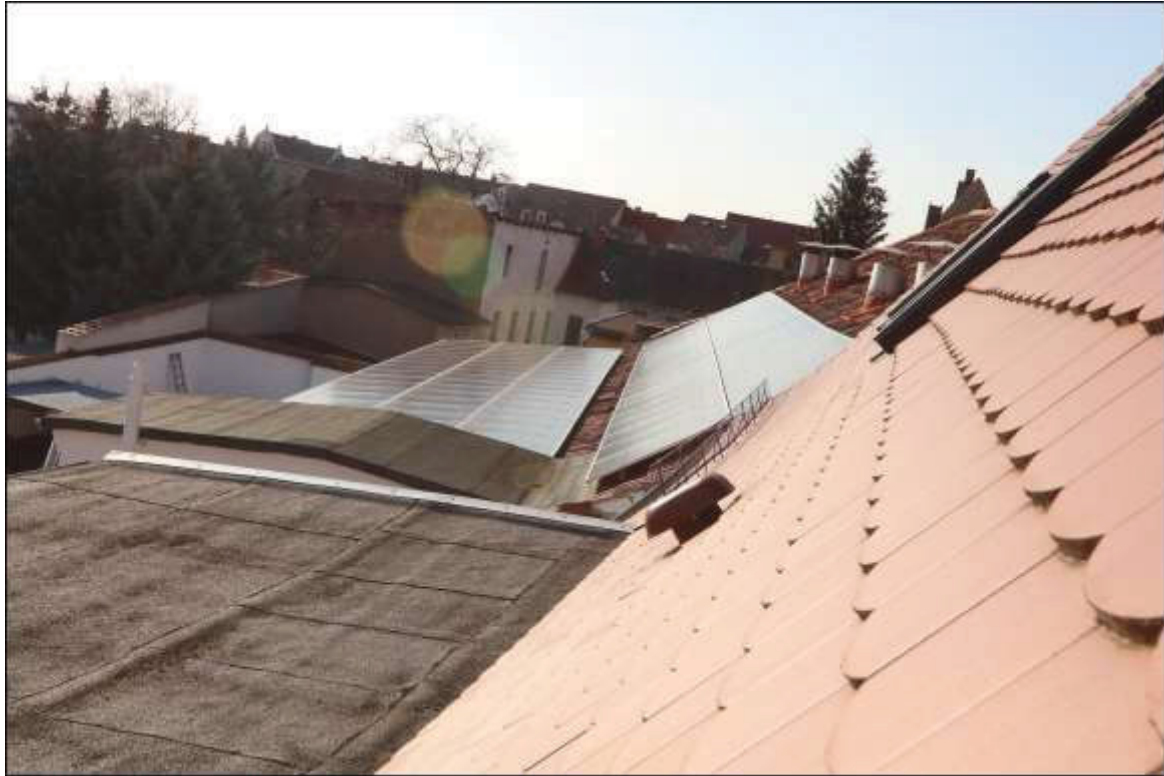
Bild 23

Blick über die Dächer vom Pensionsgebäude vorne und dem Saalanbau mit dem Bowlingbahnanbau dahinter. Hier wurde eine größere Photovoltaikanlage installiert.

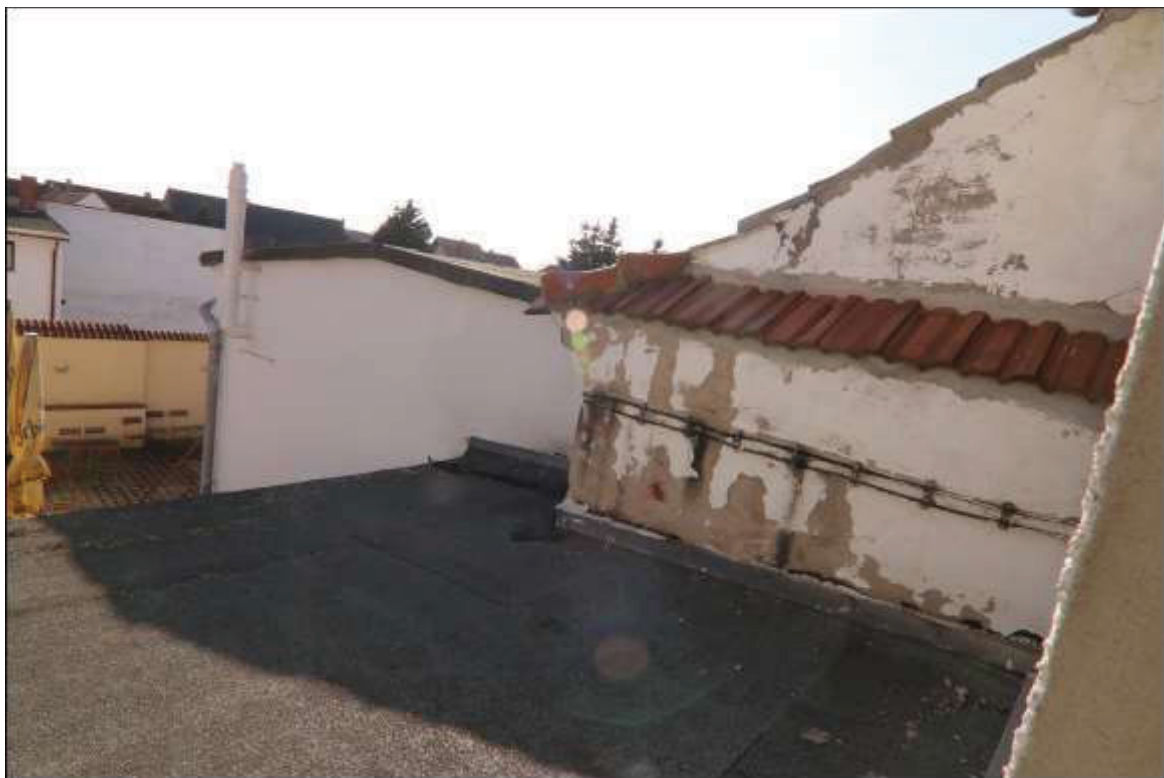
Bild 24

Blick über einen Teil vom Dach mit dem angrenzenden Saalgebäude. Die große Dachfläche im Vordergrund ist mit Bitumenbahnen abgedichtet worden.
