VERKEHRSWERTGUTACHTEN

für das mit Gebäuden des ehemaligen Gasthofs und Hotels
“Zum Kronprinz”
bebaute Grundstück

in Mühlberg/Elbe,
Herrenstraße 23

Aktenzeichen vom Amtsgericht Bad Liebenwerda: 15 K 44/22

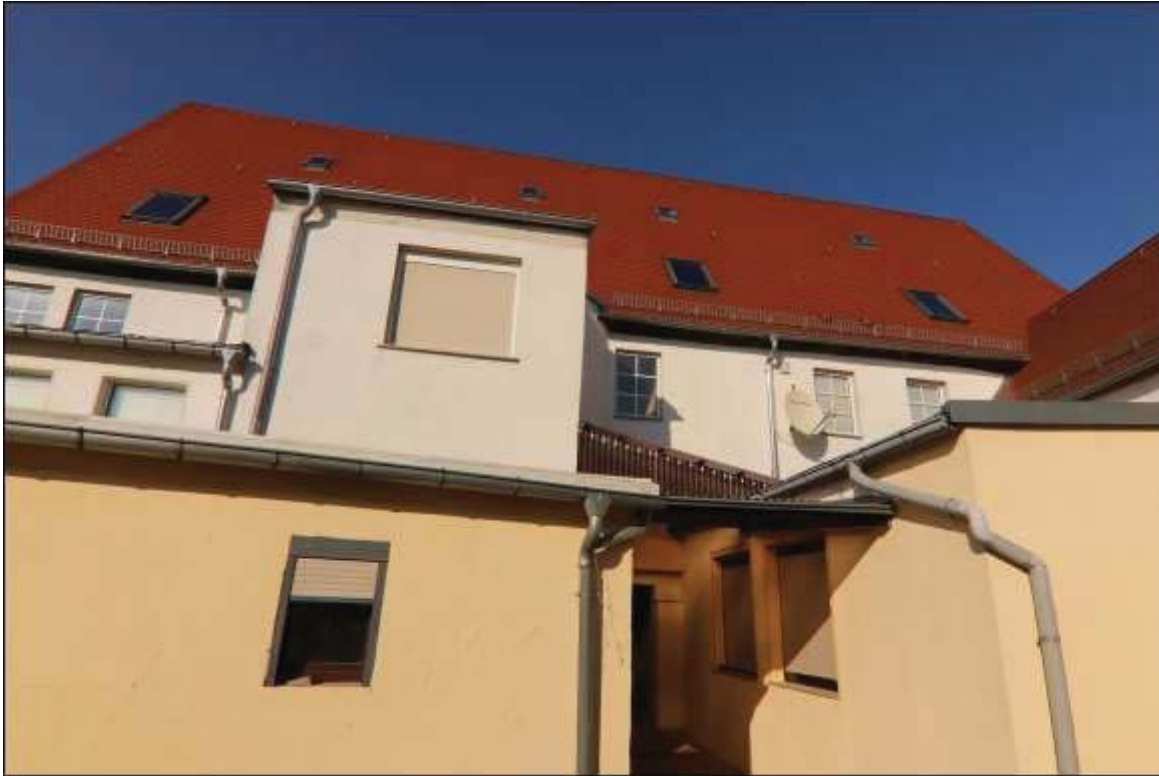
Blick vom Hof auf die Anbauten mit dem Pensions- und Gaststättengebäude im Hintergrund. Rechts der gelbe Anbau gehört zur Küche. Links daneben der Anbau ist für die Sanitäranlagen errichtet worden. Diese Gebäudeanbauten haben jeweils Bitumenbahnen als Dacheindeckung. Zwischen beiden Gebäudeanbauten führt ein Gang in das Gebäude.

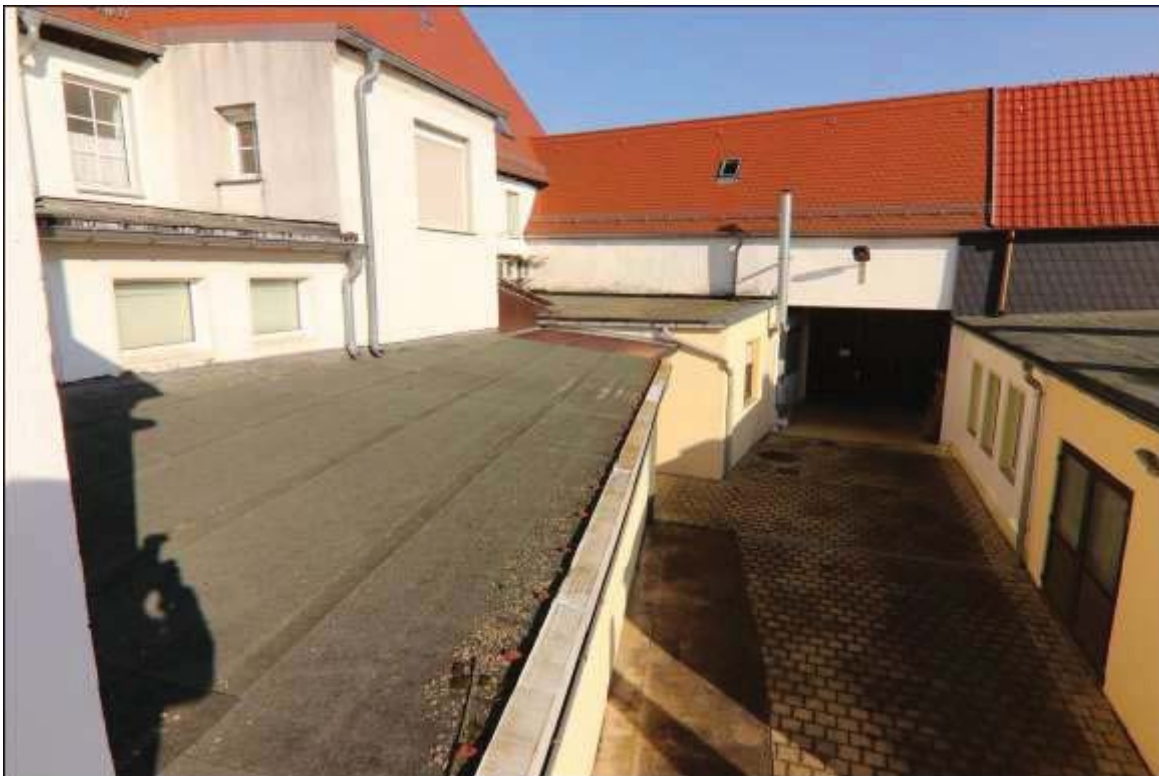
Blick in östliche Richtung über den Hof und die Hofanbauten. Im Vordergrund der Anbau gehört zu den Sanitärräumen. Links kann man gut das Obergeschoss vom Gaststätten- und Pensionsgebäude erkennen.

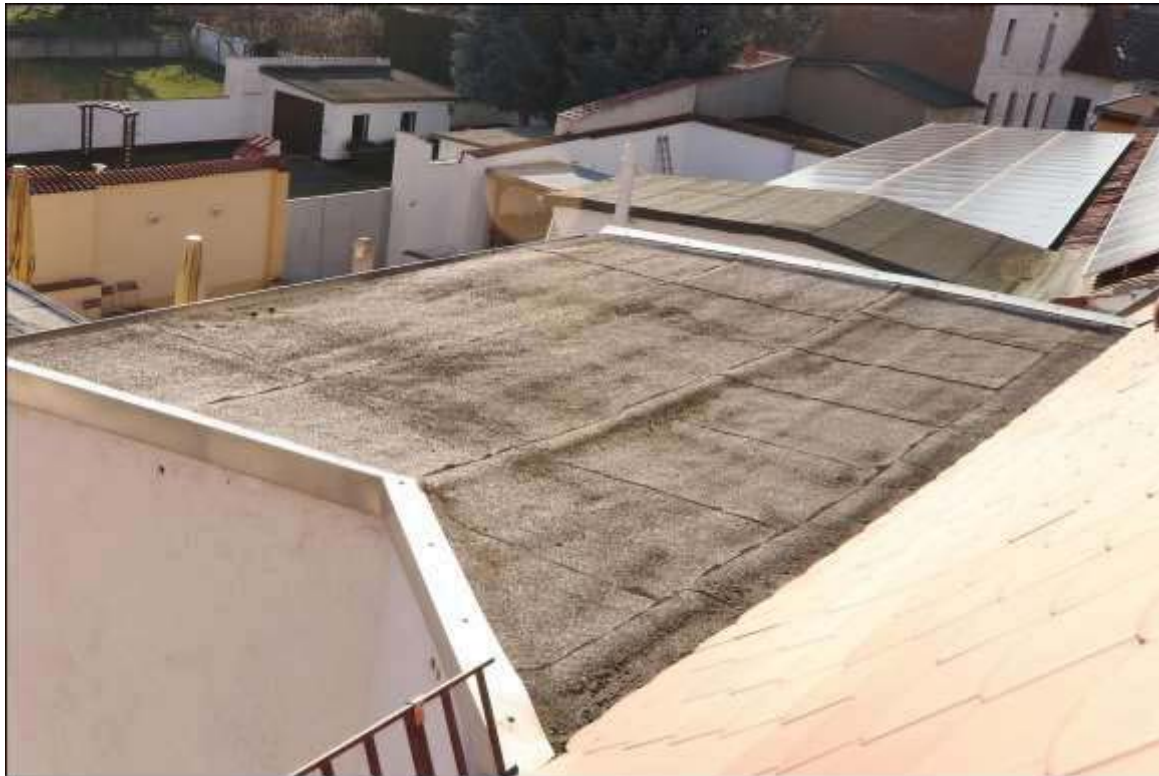
Bild 27

Blick auf das Dach eines hofseitigen Anbaus vom Gaststätten- und Pensionsgebäude. Das Dach liegt als Flachdach vor und wurde mit Bitumenbahnen abgedichtet. Darunter befindet sich das Esszimmer der Wohnung im Obergeschoss. Dahinter beginnt der langgezogene Bowlingbahnanbau. Das Dach davor, unterhalb dessen sich der Heizungsraum befindet, ist mit Bitumenbahnen abgedichtet.

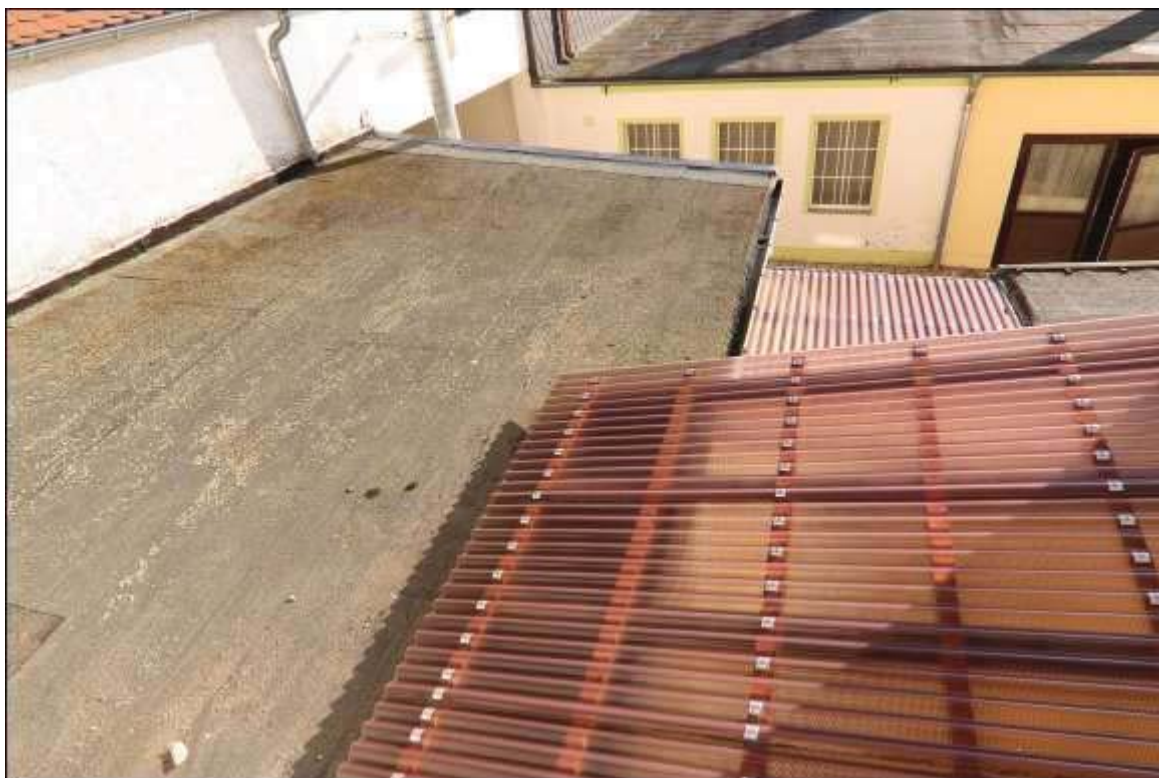
Bild 28

Blick auf das Dach vom Küchenanbau. Zwischen Sanitär- und Küchenanbau ist ein transparentes Kunststoffdach errichtet worden. Im Hintergrund rechts ist das ehemalige Garagengebäude zu sehen. Hier führt ein zweiflügeliges Tor in den Lagerraum 1.

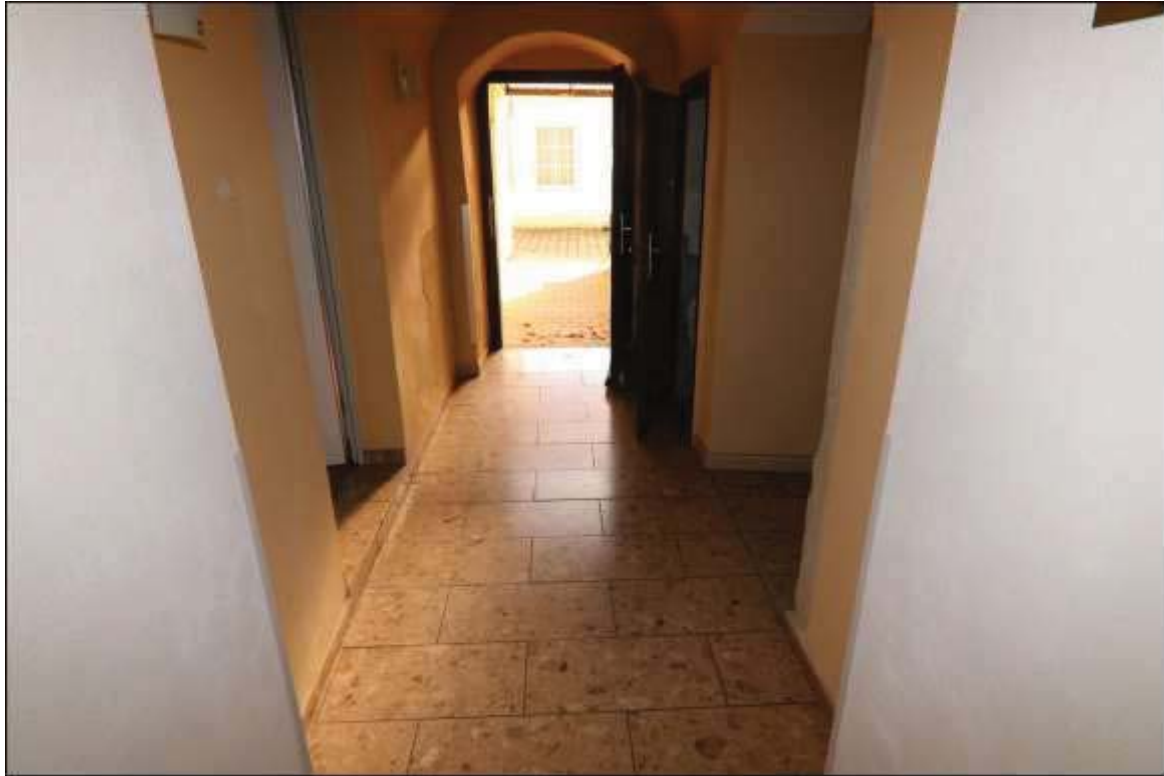
Bild 29

Blick auf den rückseitigen Ausgang zum Hof. Die Fußböden sind hier mit einem Fliesenbelag gestaltet. Die Wände wurden verputzt und gestrichen. Die Tür links führt in die Küche. Rechts gibt es die Tür in einen kleinen Lagerraum und den Durchgang zum Sanitärabau.

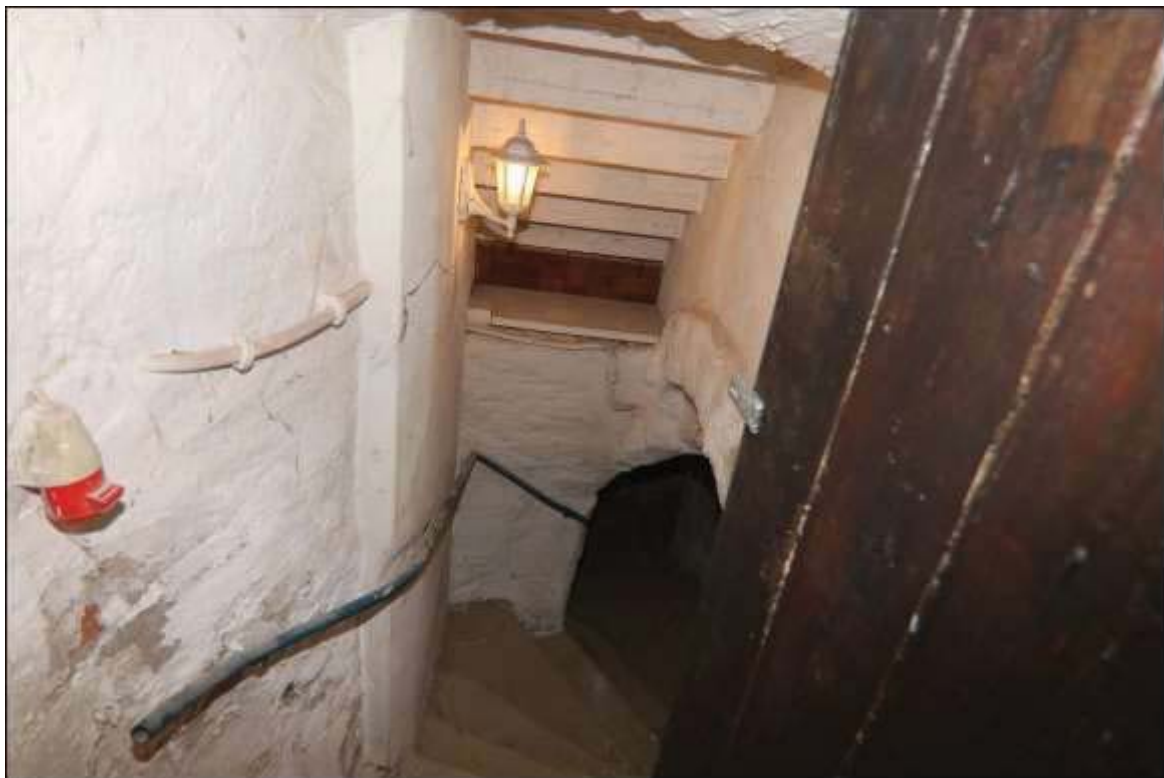
Bild 30

Blick in den historischen Kellereingang mit der ungleichmäßig geführten Treppe. Die Wände sind verputzt und gestrichen worden. Die Treppe hat massive Betonstufen.

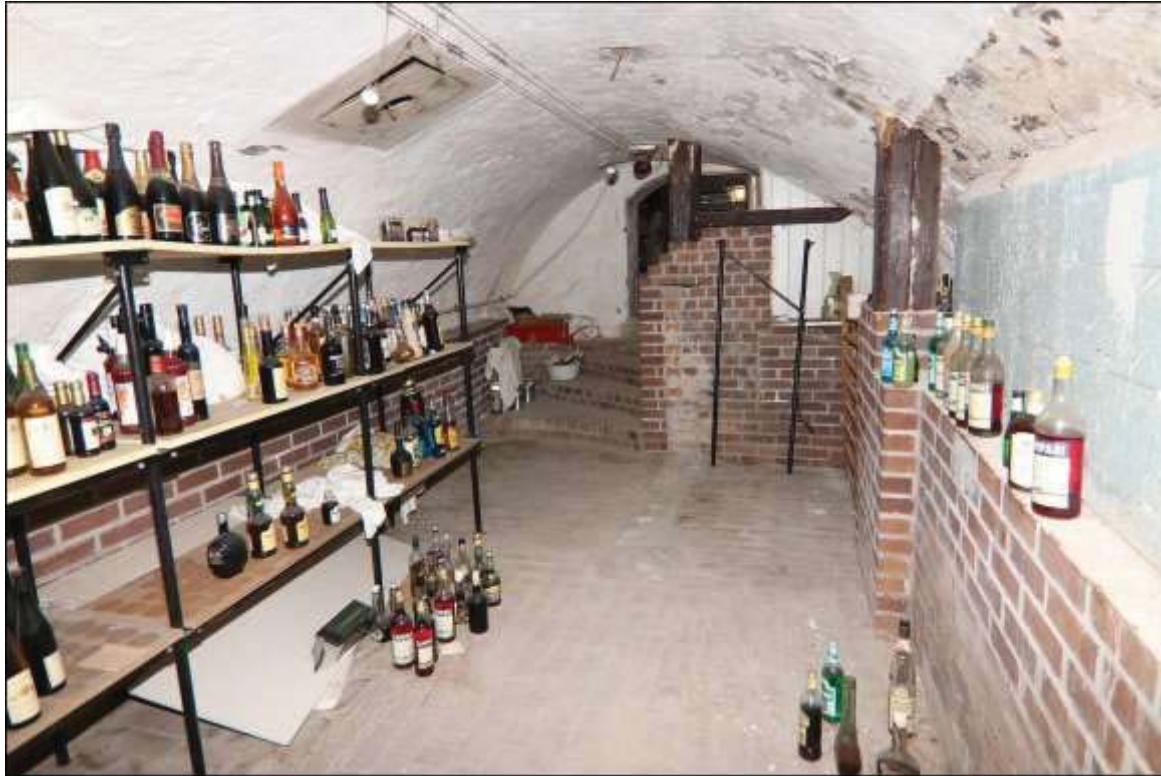
Bild 31

Blick in einen Kellerraum, der als Tonnengewölbe gestaltet wurde. Vor die Wände wurden Klinkerwände gezogen, um einen rustikalen Charakter zu erzeugen. Dieser Raum ist früher als Weinkeller genutzt worden. Im Hintergrund die Treppe ins Erdgeschoss.

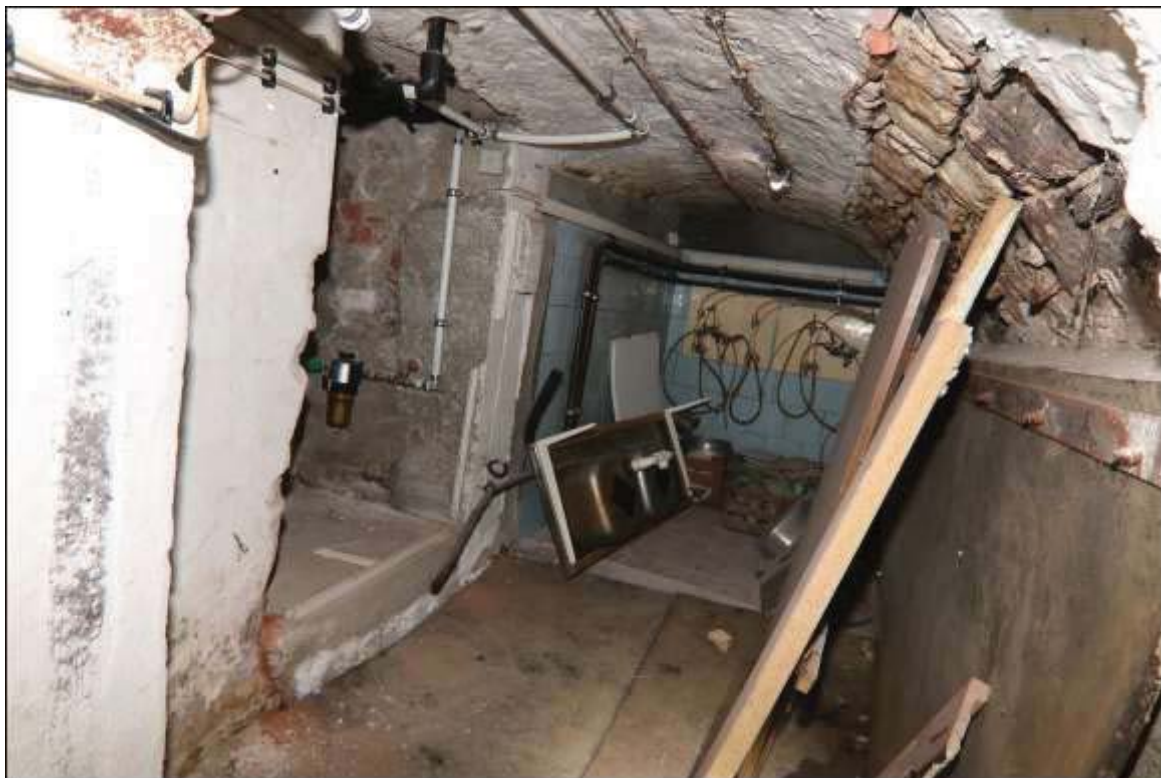
Bild 32

Blick in den Kellerbereich mit dem ehemaligen Bierfasslager. Ursprünglich wurden die Fässer hier im Keller gelagert, da es noch keine separate Kühlung gab.

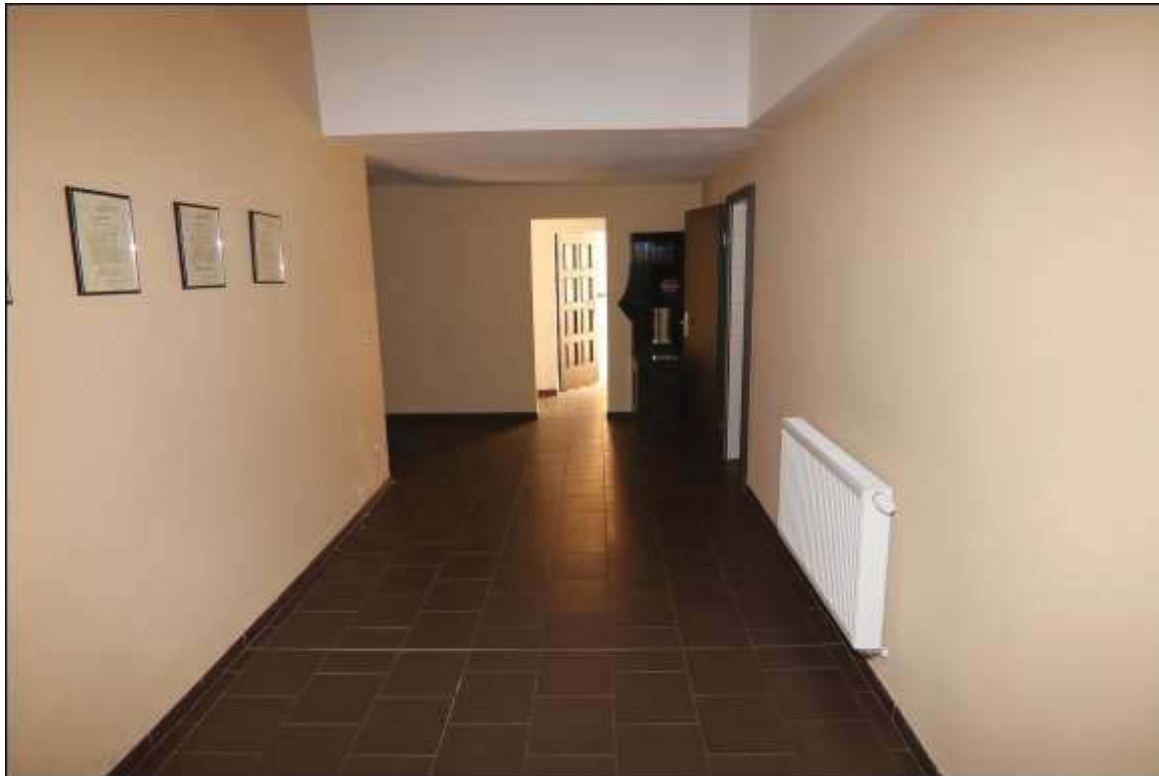
Bild 33

Blick in den Flur zwischen dem Gaststätten- und Pensionsgebäude und dem Sanitärerbau. Hier sind die Fußböden modern gefliest worden. Die Tür rechts führt in einen Sanitärbereich. Der Durchgang im Hintergrund führt zum Hof.

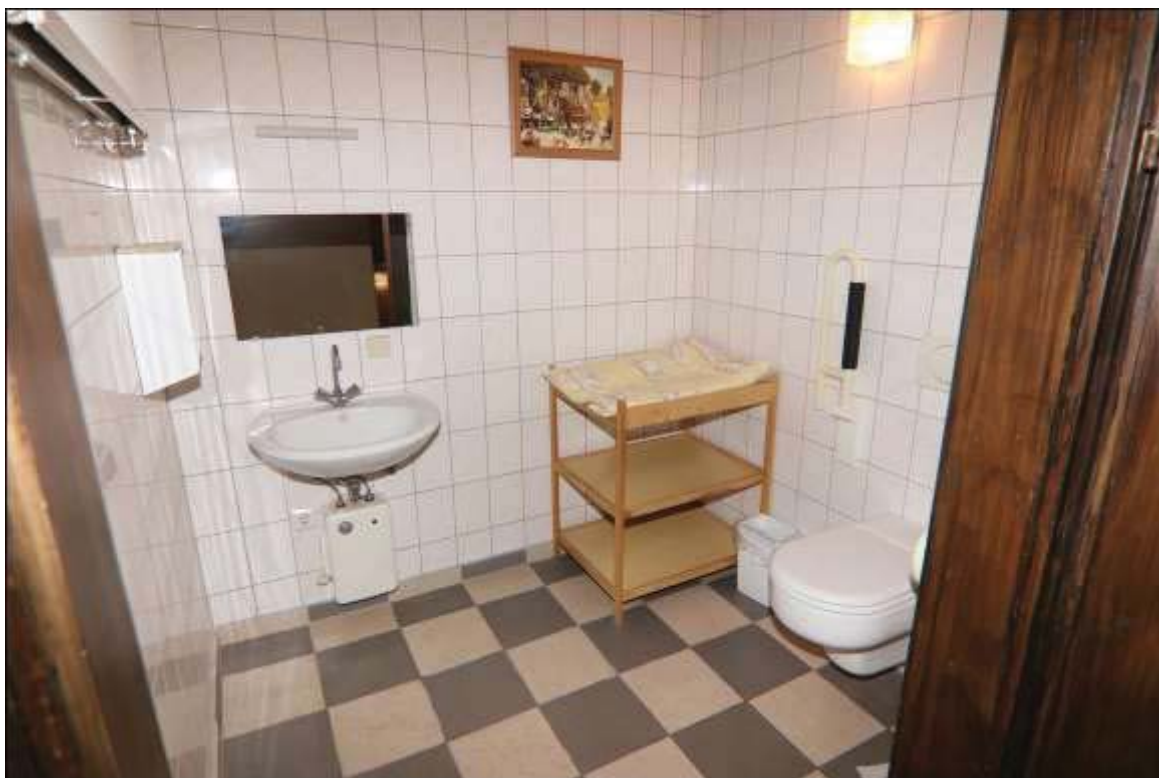
Bild 34

Blick in die Behindertentoilette im Erdgeschoss des Gaststätten- und Pensionsgebäudes. Die Wände wurden raumhoch gefliest, der Fußboden ist ebenfalls in einem Fliesenbelag gestaltet worden. Es gibt ein Waschtisch mit einem elektrischen Warmwasserbereiter darunter. Rechts ist das Wand-WC ersichtlich.

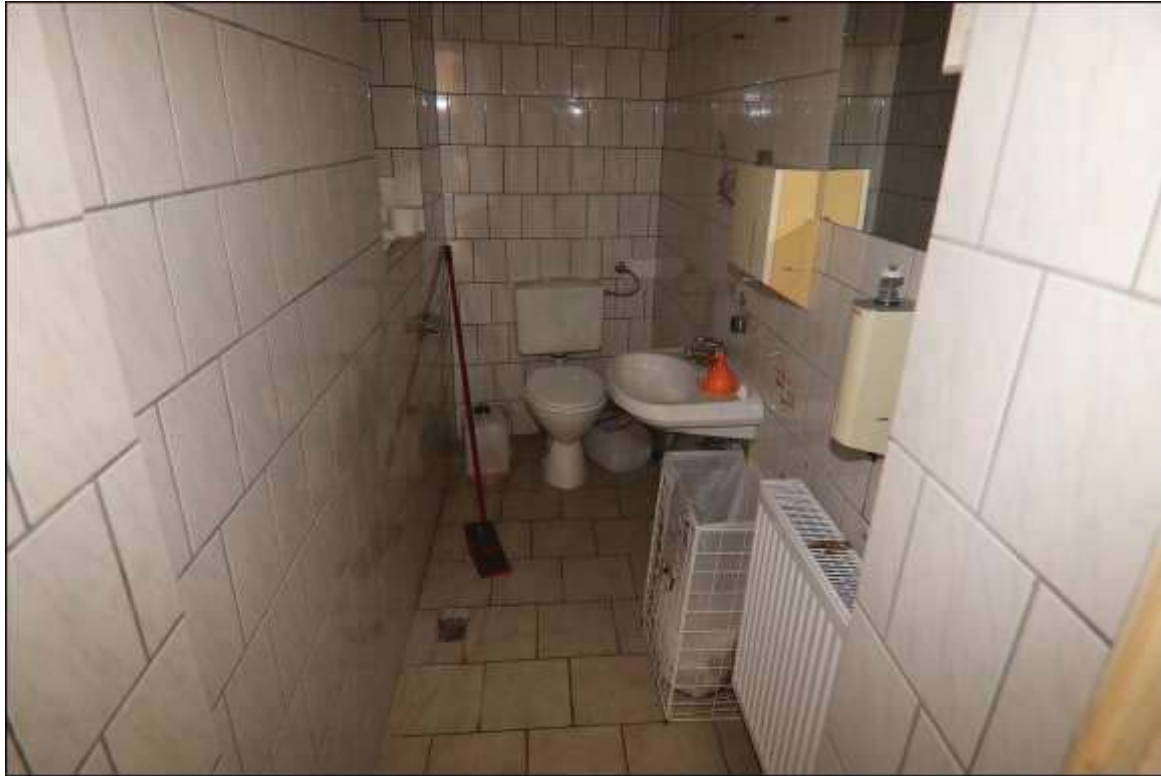
Bild 35

Blick in einen schmalen Sanitärbereich, der durch das Personal genutzt wurde. Auch hier sind die Wände raumhoch gefliest und es gibt einen Waschtisch und ein Stand-WC.

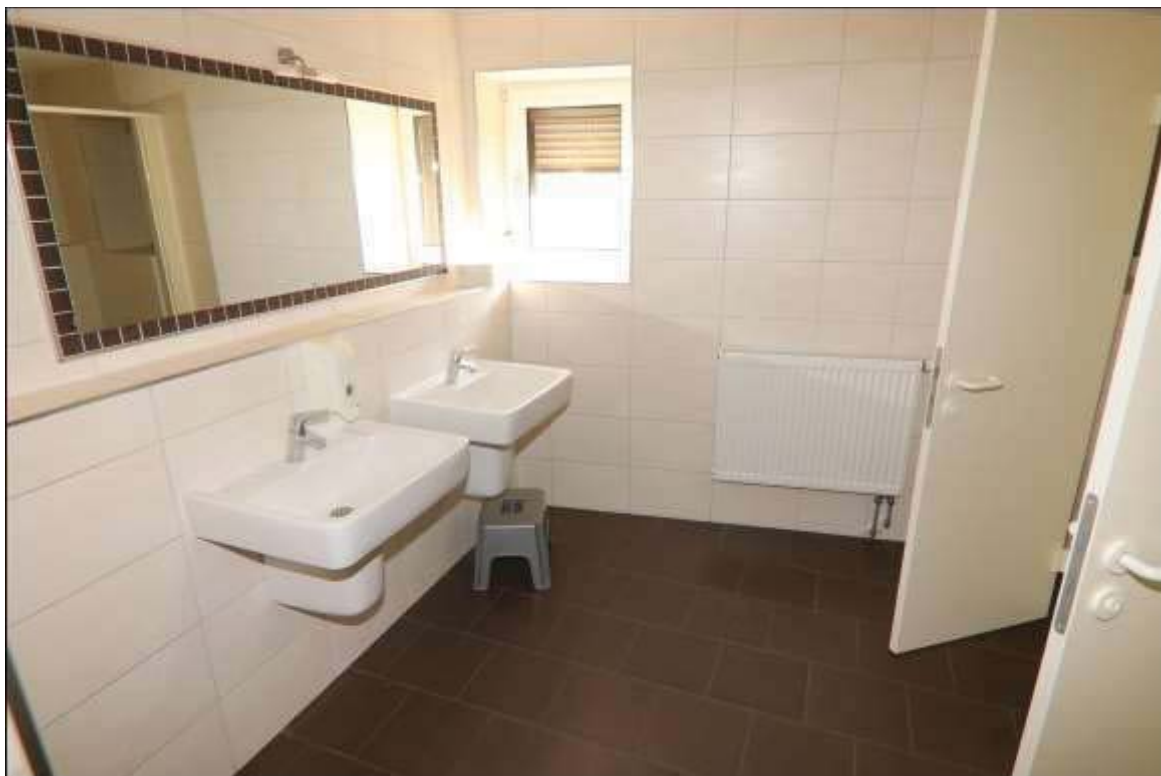
Bild 36

Blick in den Damen-Sanitärbereich, der in jüngerer Zeit saniert wurde. Hier gibt es einen neueren Fliesenbelag, an Fußboden und Wänden. Links unter einem großen Spiegel sind zwei moderne Waschtische installiert worden. Rechts die Toilettenkabinen. Der Beheizung dient ein moderner Plattenheizkörper. Das moderne Kunststofffenster zeigt in südliche Richtung zum Hof und kann mit einem Außenrollladen verschlossen werden.

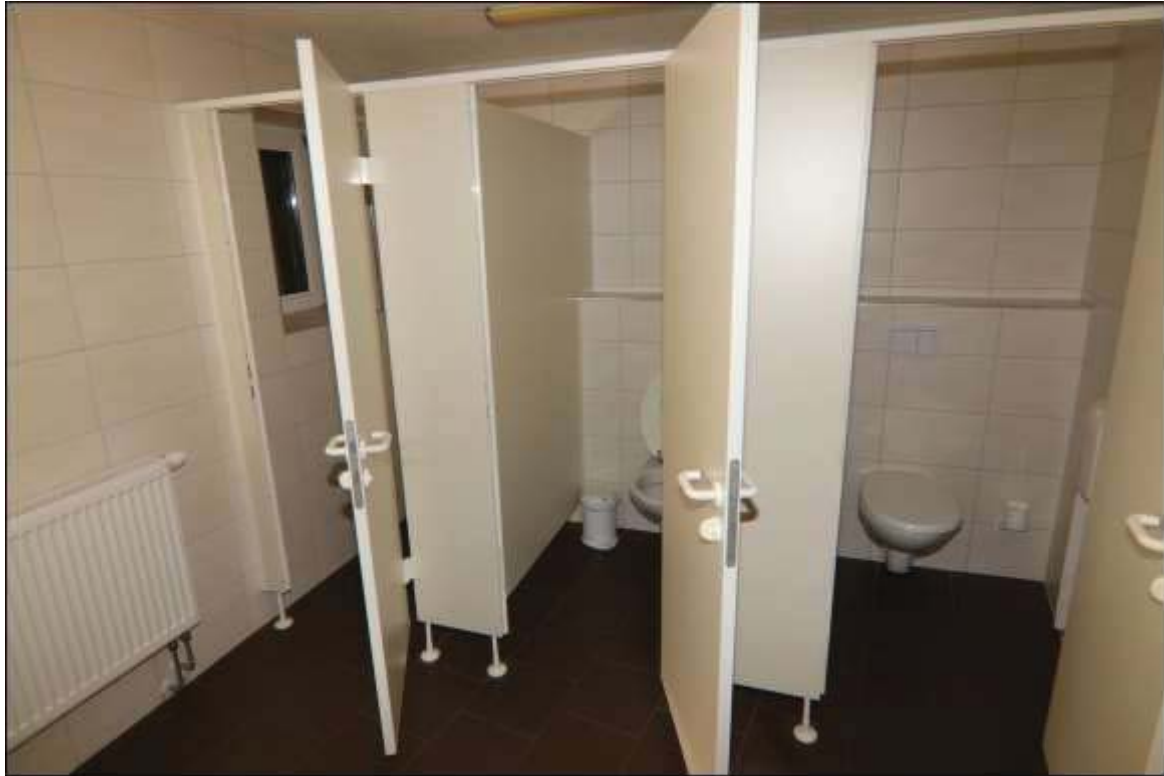
Bild 37

Blick in die drei Toilettenkabinen im Sanitäranbau. Hier kann man gut die drei Wand- WCs erkennen. Davor sind Abtrennungen mit einer weißen Beschichtung installiert worden.

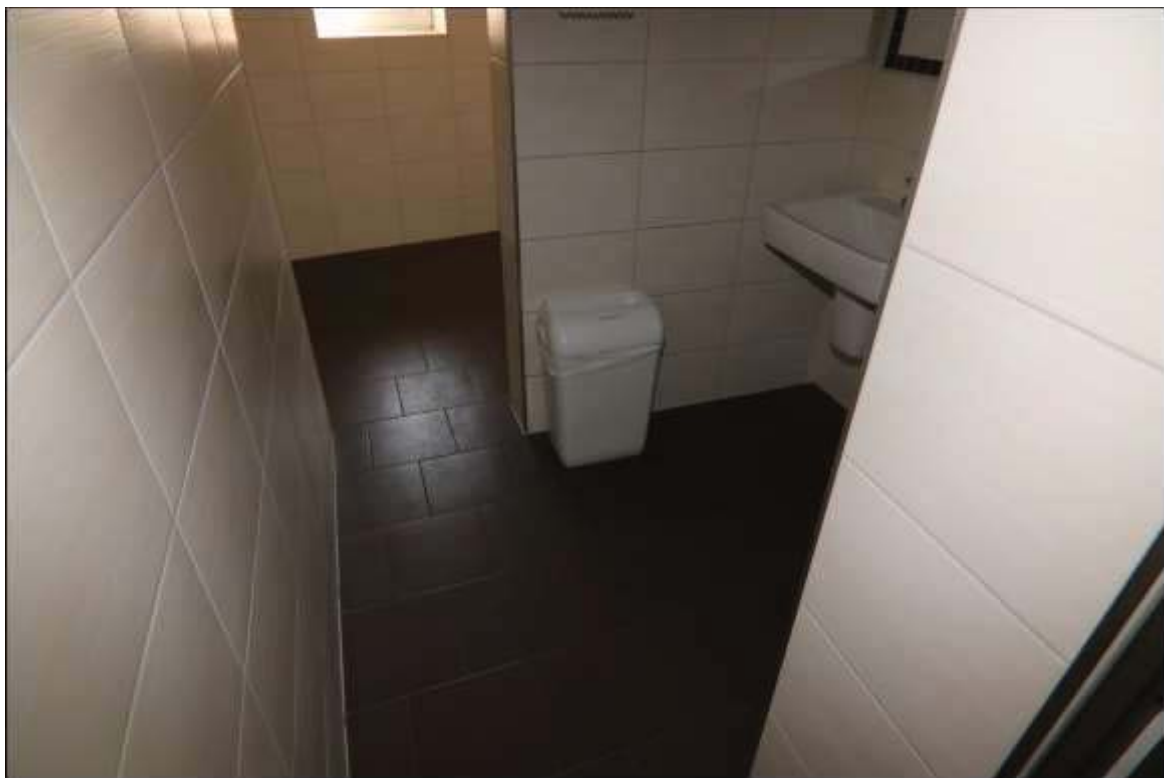
Bild 38

Weiterer Blick in einen Sanitärbereich im Anbau an das Gaststätten- und Pensionsgebäude. Der Standard dieser Herrentoilette ist mit dem zuvor gesehenen Bereich vergleichbar. Die Wände und auch der Fußboden sind vollständig gefliest. Rechts ist ein moderner Waschtisch erkennbar.

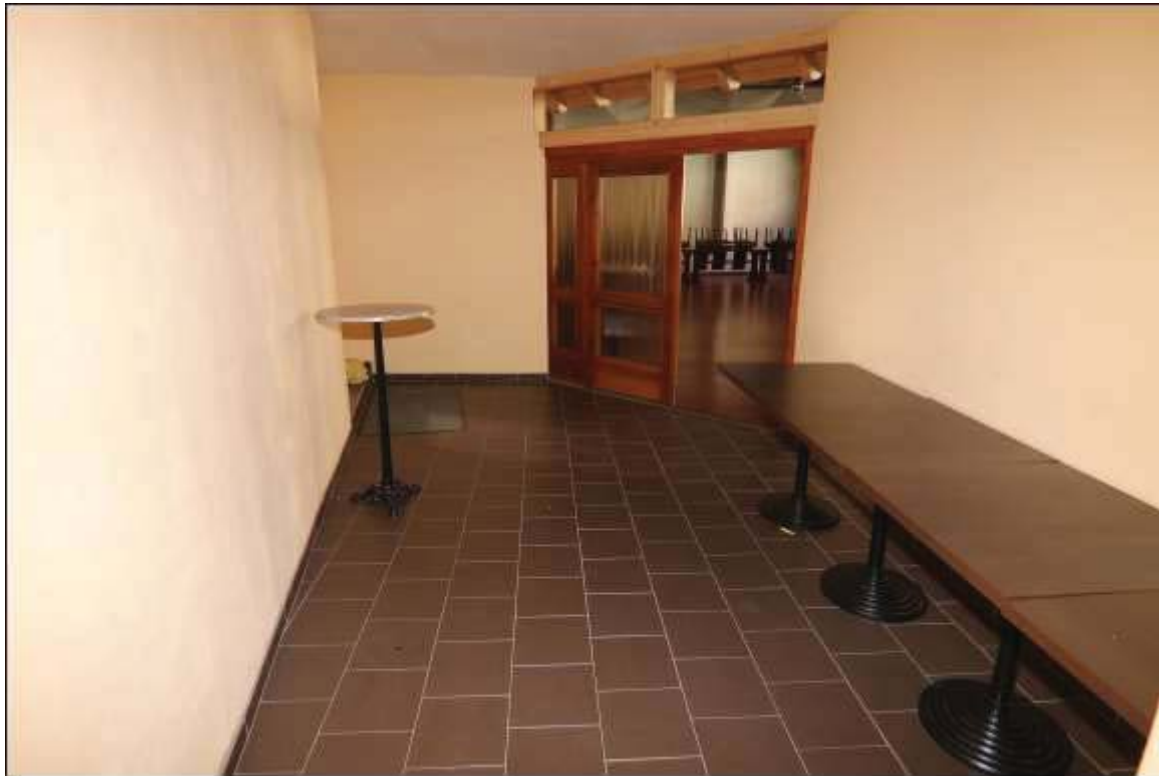
Bild 39

Blick in den Flur, der zwischen dem Gaststätten- und Pensionsgebäude und dem angrenzenden Saal liegt. Dieser Flur ist vom Saal in Leichtbauweise abgetrennt worden. Auch hier ist der Fußboden vollständig gefliest. Nach links über die Stufe gelangt man in den Bereich der Bowlingbahn, rechts die breite Tür führt in den Saal.

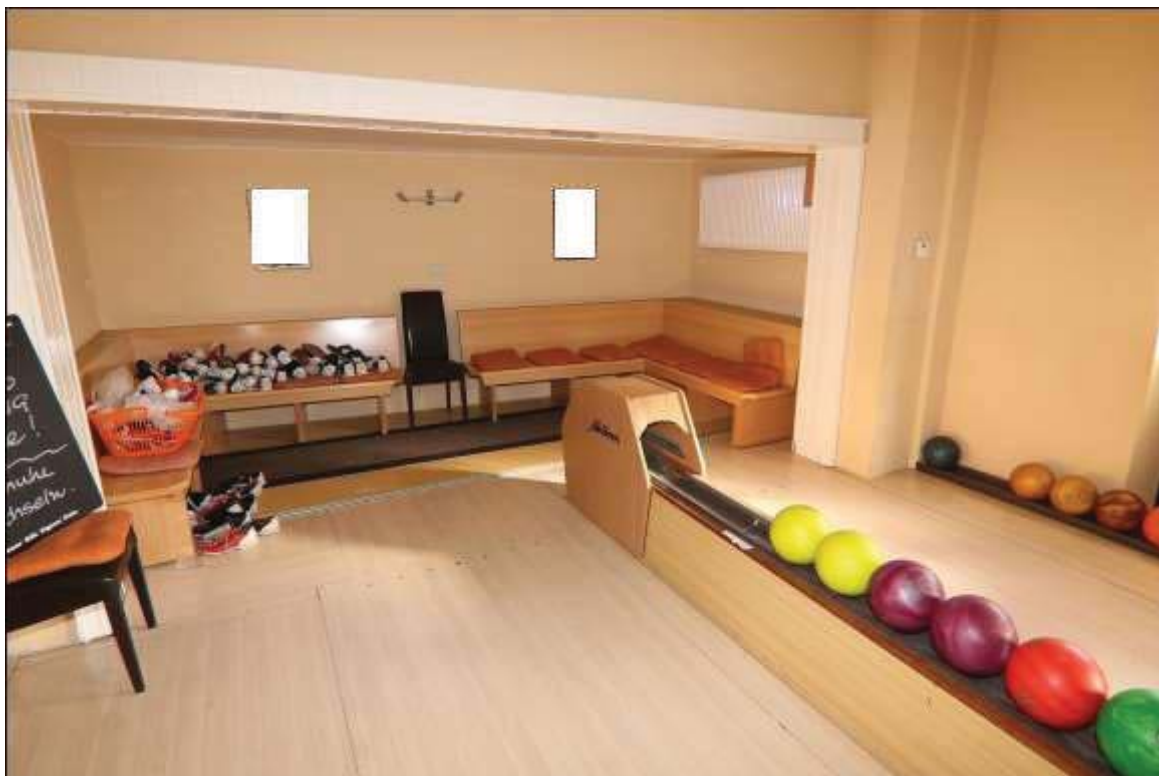
Bild 40

Blick in die Bowlingbahn mit dem Bereich, in dem die Spieler sich aufhalten. Dies kann man gut an den fest eingebauten Sitzbänken erkennen. Rechts ist der Rücklauf für die Bowlingkugeln zu sehen.

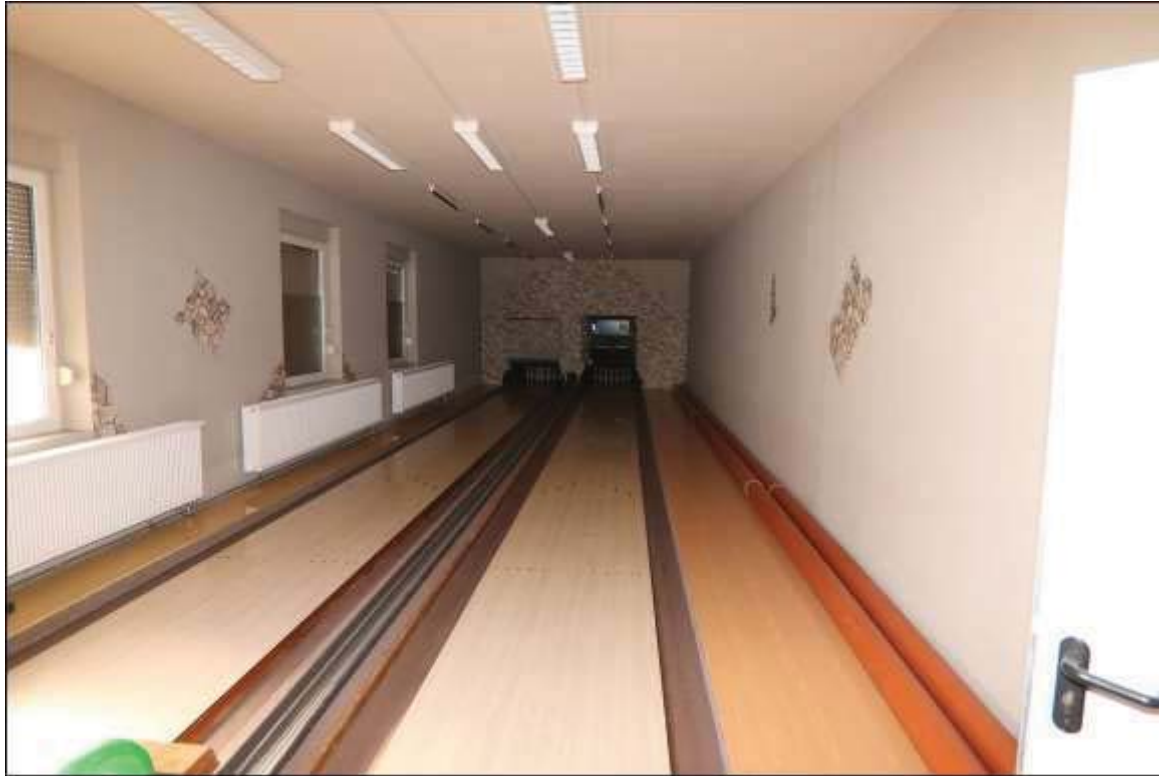
Bild 41

Blick entlang der beiden Bowlingbahnen, die in einem Anbau am Saal eingebaut wurden. Links unter den Kunststofffenstern sind drei große Plattenheizkörper installiert worden, die den Raum schnell aufheizen können. Die Wände sind sonst verputzt und gestrichen worden.

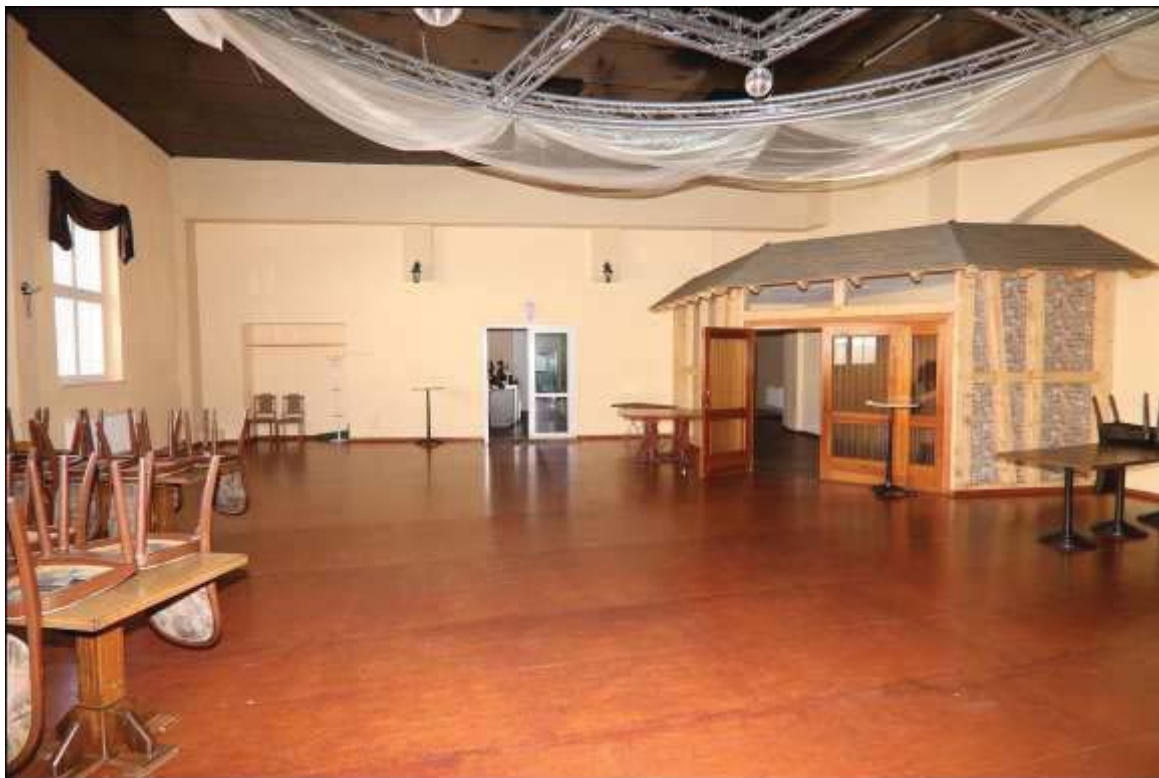
Bild 42

Rückwärtiger Blick durch den Saal, mit dem mit Holz abgetrennten Eingangsbereich und der breiten Tür. Nach oben hin sind schwarze Platten abgehängt worden. Der Fußboden wurde mit gestrichenen OSB-Platten belegt. Links die Fenster zeigen zur Herrenstraße. Im Bereich der Bildmitte gibt es eine moderne, großflächig verglaste Kunststofftür in einen Gastraum.

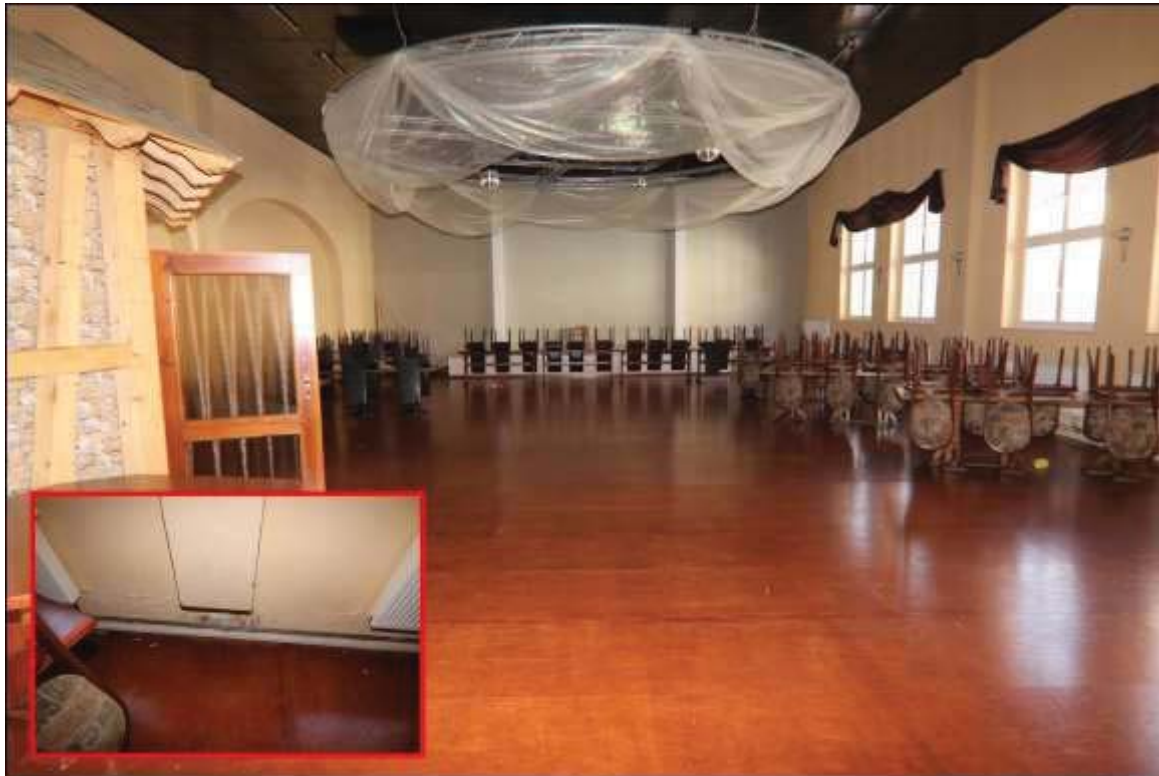
Bild 43

Blick in den großen Saal im Saalanbau des Gaststätten- und Pensionsgebäudes. Die großen Fenster auf der rechten Seite zeigen zur Herrenstraße. Geradeaus gibt es eigentlich eine Bühne, die aber abgehängt wurde, weil sie kaum noch benötigt worden ist. Im Bildausschnitt ist ein Blick auf feuchte Stellen im Sockelbereich zwischen zwei Heizkörpern dargestellt.

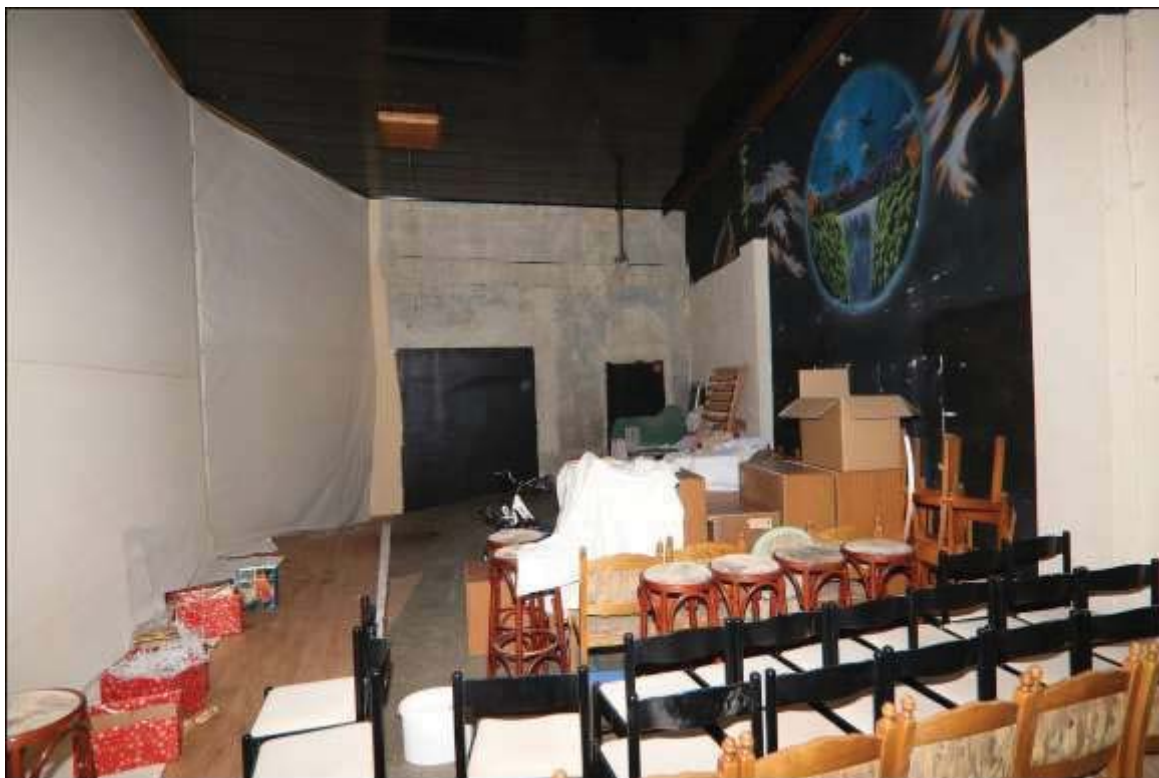
Bild 44

Blick hinter den Bühnenbereich. Links liegt der Saal, hier sind große Tücher zum Sichtschutz angebracht worden. Da die Bühne nicht mehr benötigt wurde, sind hier Lagerflächen eingerichtet worden. Dieser Bereich ist überwiegend noch nicht saniert worden. Die dunklen Anstriche stammen noch von einer früheren Nutzung als Diskothek.

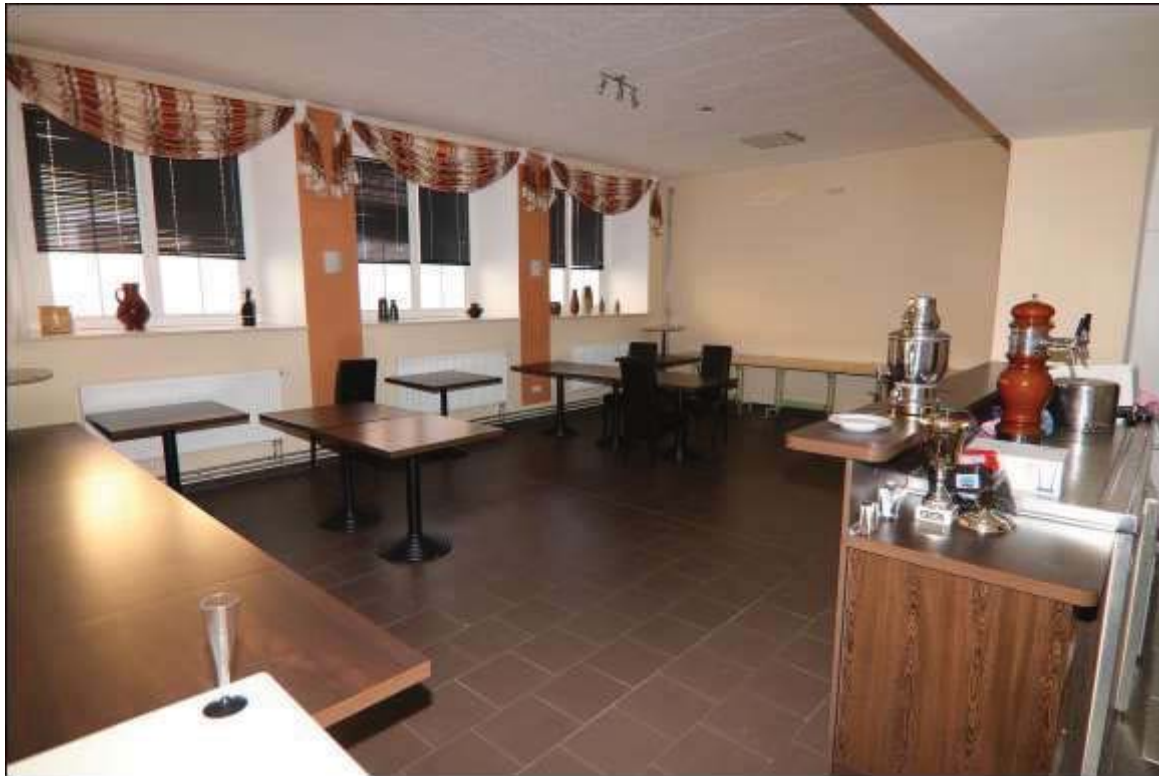
Bild 45

Blick in den größeren Gastraum, der unmittelbar an den Saal angrenzt. Hier gibt es rechts eine kleine Theke. Im Saalbetrieb wird dieser Bereich zur Vorbereitung des Büfettts genutzt. Der Fußboden ist gefliest, unter den großen Fenstern sind Plattenheizkörper installiert worden.

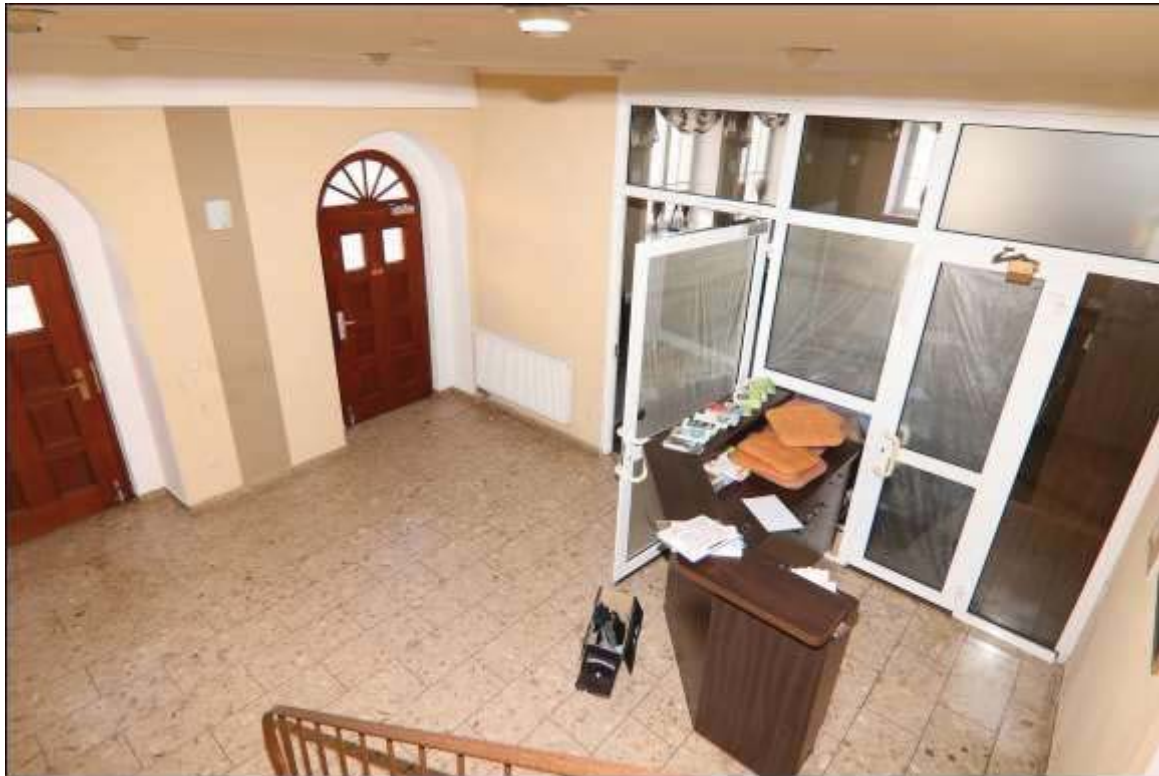
Bild 47

Blick von der Treppe in den großzügigen Empfangsbereich vom Gaststätten- und Pensionsgebäude. Hier sieht man von innen gut die beiden Holztüren mit Rundbogen, die auf die Herrenstraße führen. Möglicherweise waren früher Gaststätte und Hotel durch die beiden Türen getrennt erreichbar. Hinter der großen Kunststoffglaskonstruktion liegt der Gastraum.

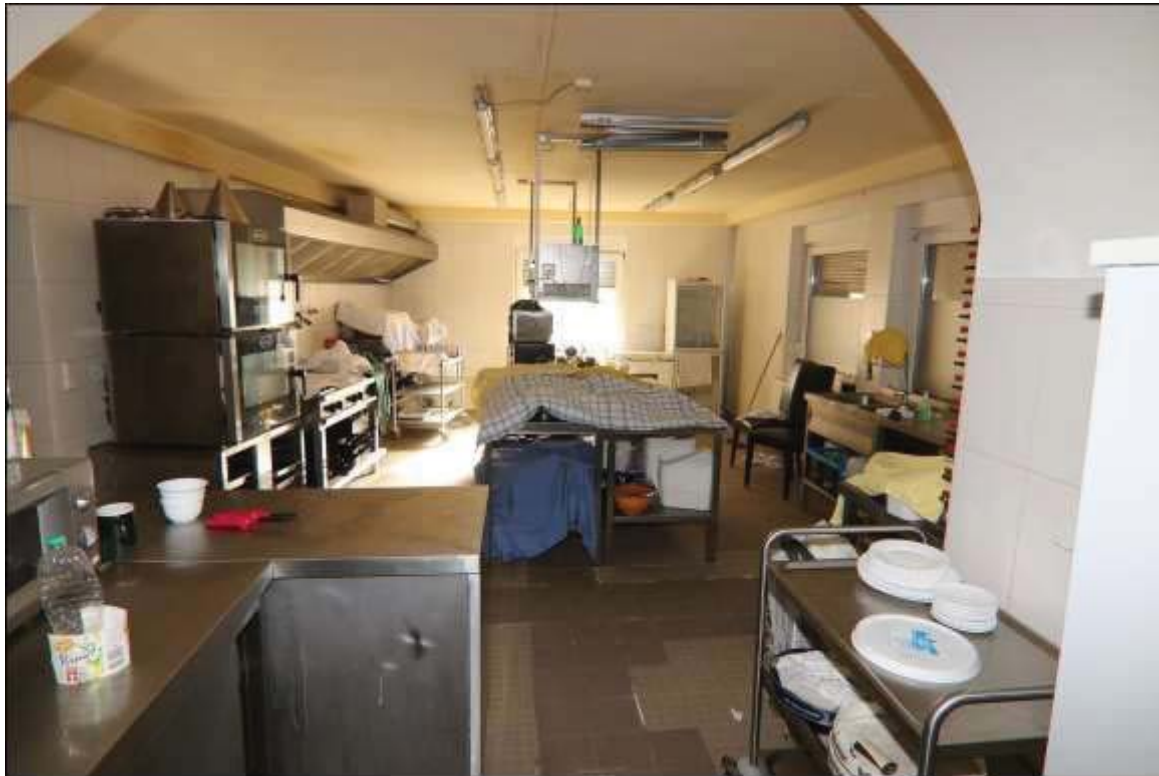
Bild 49

Blick in die Küche, die im Anbau Richtung Hof untergebracht wurde. Der im vorderen Bildteil erkennbare Bogen gehört vermutlich noch gerade so zum ursprünglichen Gebäude. Dahinter beginnt der Anbau. Die Küche weist einen Fliesenbelag auf. Die Wände sind ebenfalls vollständig gefliest. Links gibt es einen Durchgang in den Lagerraum des Torhauses.
