VERKEHRSWERTGUTACHTEN

für das mit Gebäuden des ehemaligen Gasthofs und Hotels
“Zum Kronprinz”
bebaute Grundstück

in Mühlberg/Elbe,
Herrenstraße 23

Aktenzeichen vom Amtsgericht Bad Liebenwerda: 15 K 44/22

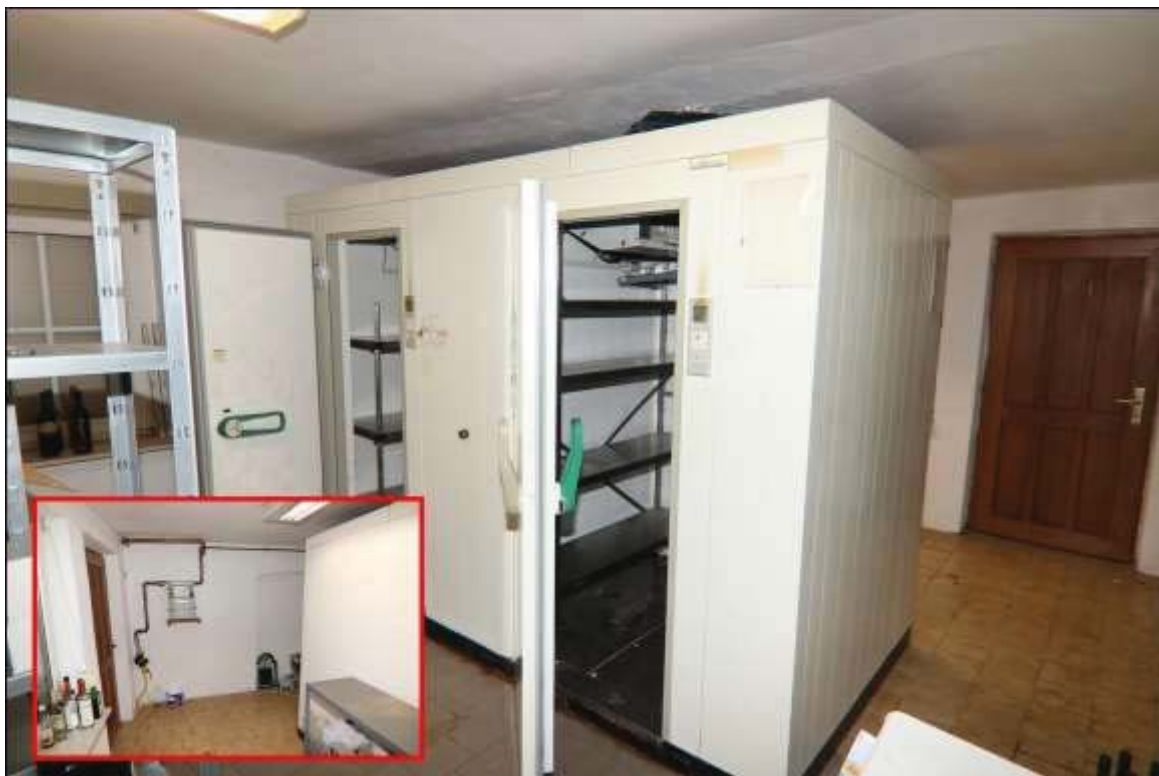
Bild 50

Blick in den Lagerraum, der neben der Küche zu erreichen ist. Hier wurden große Kühlzellen aufgestellt. Im Bildausschnitt ein rückwärtiger Blick. Die erkennbare Tür führt auf die Tordurchfahrt und kann für die Anlieferung von Waren und Getränken genutzt werden. Der Boden ist hier unterschiedlich gefliest worden, teilweise sind die Fliesen recht abgenutzt.

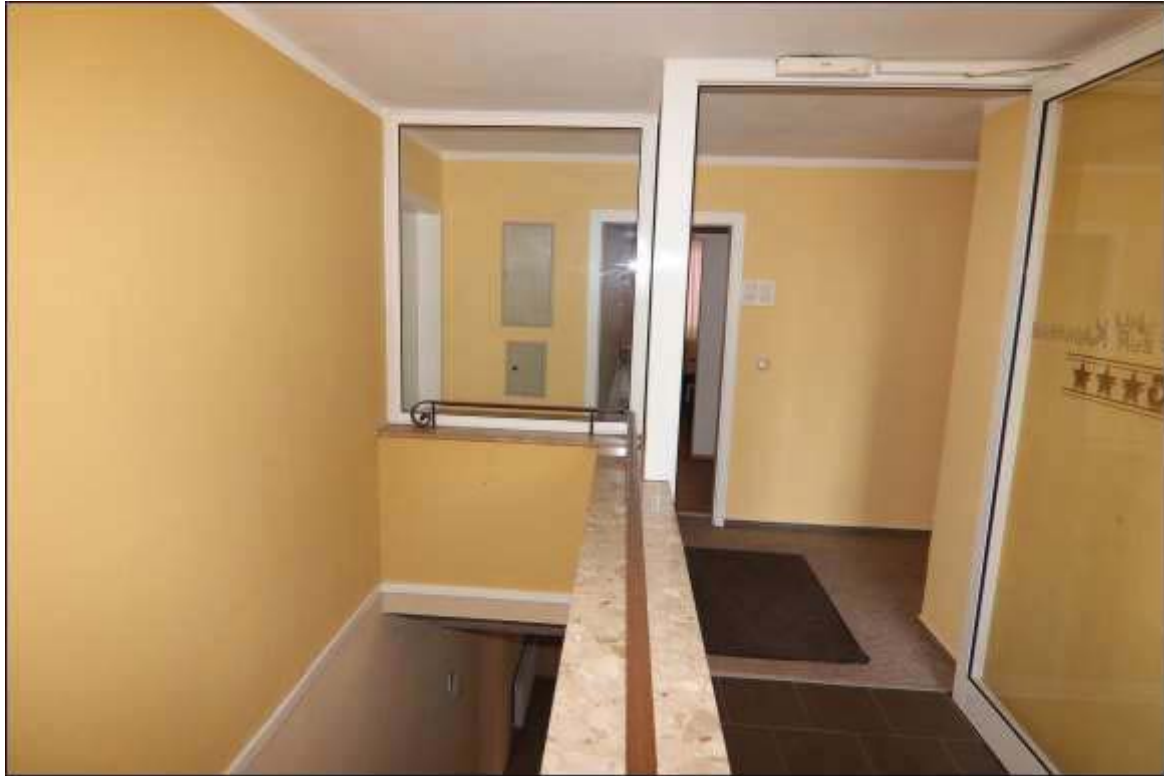
Bild 51

Blick im Obergeschoss auf den Eingangsbereich zur Pensionsetage. Links die Treppe führt in das Erdgeschoss. Auch hier ist wieder mit einer Kunststoffglaskonstruktion eine Abtrennung vorgenommen worden. Der Hausflur ist noch gefliest worden, danach der Flur für die Pensionsräume wurde mit einem Textilbelag gestaltet.

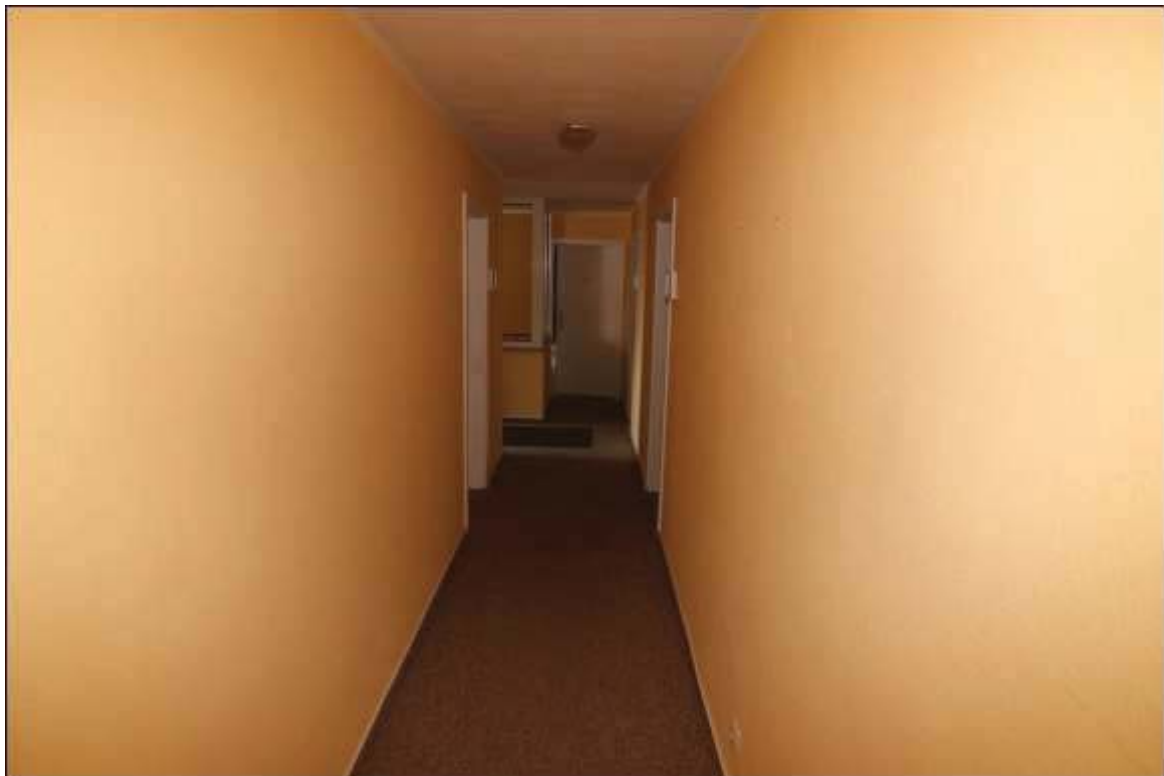
Bild 52

Blick in den Flur der Pensionsetage. Die Tür geradeaus führt in die ehemalige Betreiberwohnung. Rechts und links gehen jeweils Türen zu den sieben Pensionszimmern ab. Die Wände sind hier tapeziert und gestrichen worden.

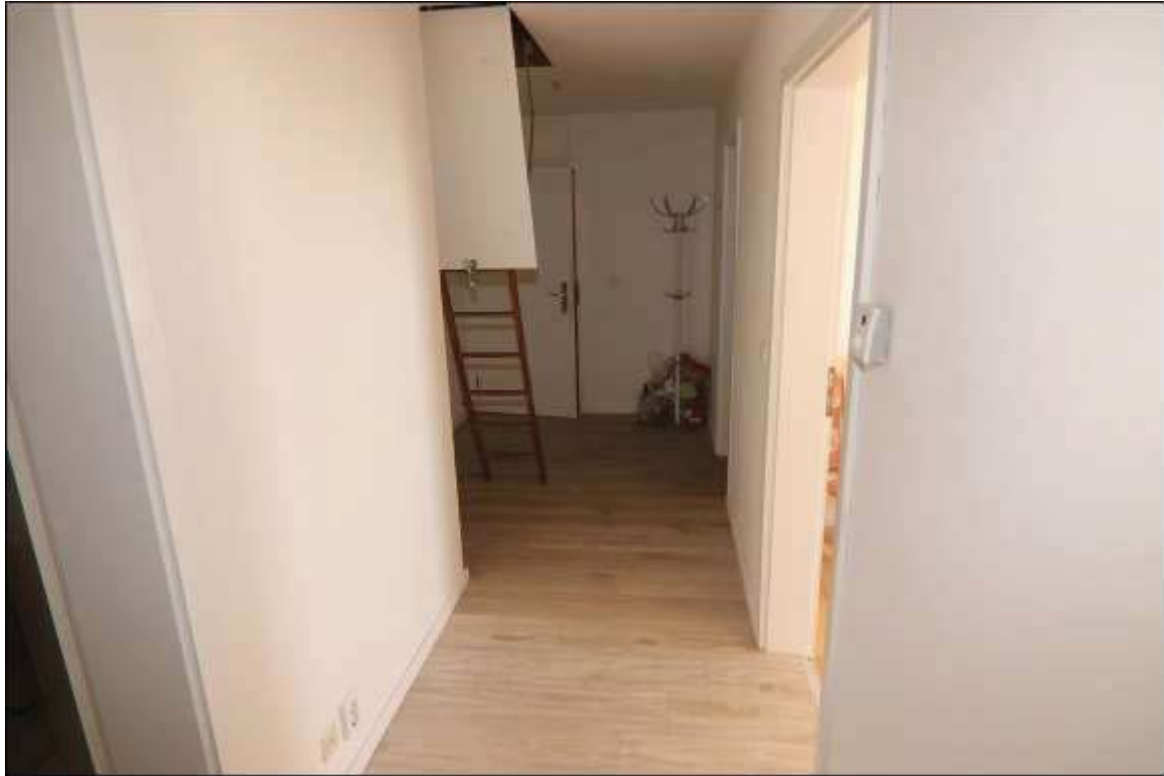
Bild 53

Blick in den Flur der ehemaligen Betreiberwohnung. Der Fußboden ist hier mit einem Laminatbelag gestaltet, die Wände wurden tapeziert und gestrichen. Der Standard stammt etwa aus den 1990er Jahren. Die Türen sind hier neu eingesetzt worden. Links die Klappe mit der Leiter führt in das nicht ausgebaute Dachgeschoss.

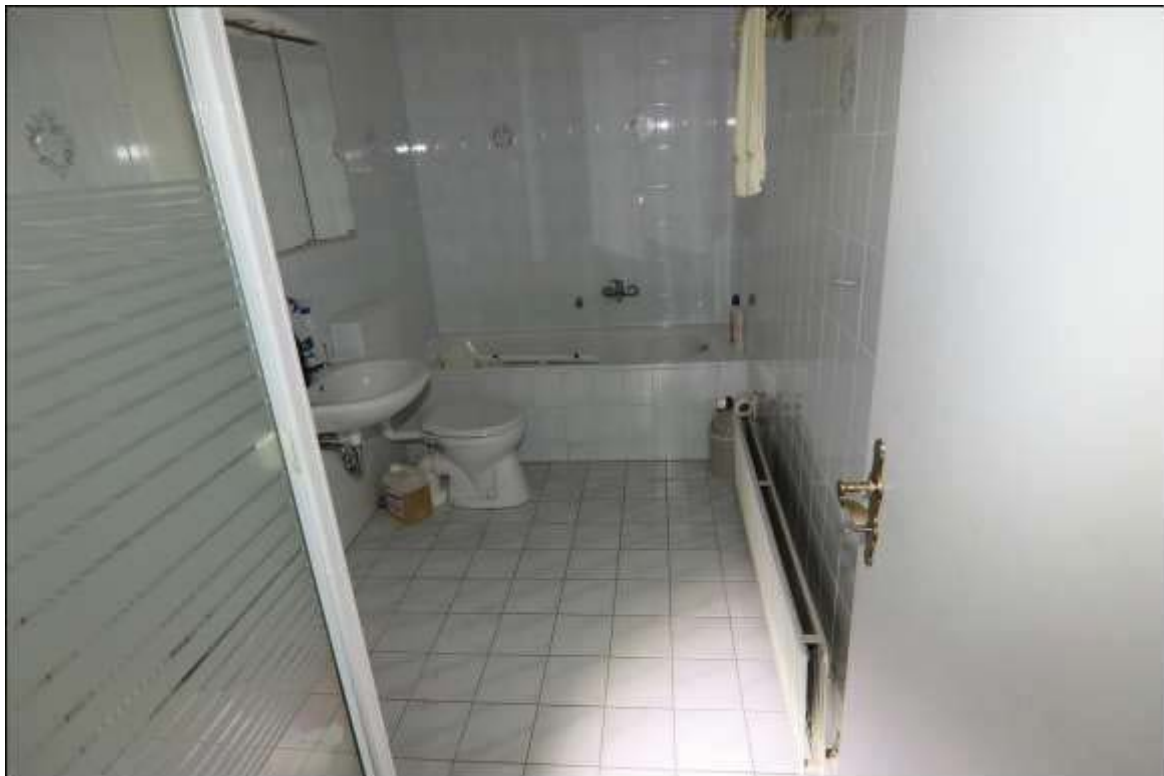
Bild 54

Blick in das große und fensterlose Badezimmer der Betreiberwohnung im Obergeschoss. Fußboden und Wände sind vollständig gefliest worden. Es gibt ein Stand-WC mit Spülkasten und einen Waschtisch. Ganz links im Bild ist eine Dusche zu sehen und am Ende des Raumes eine Einbaubadewanne.

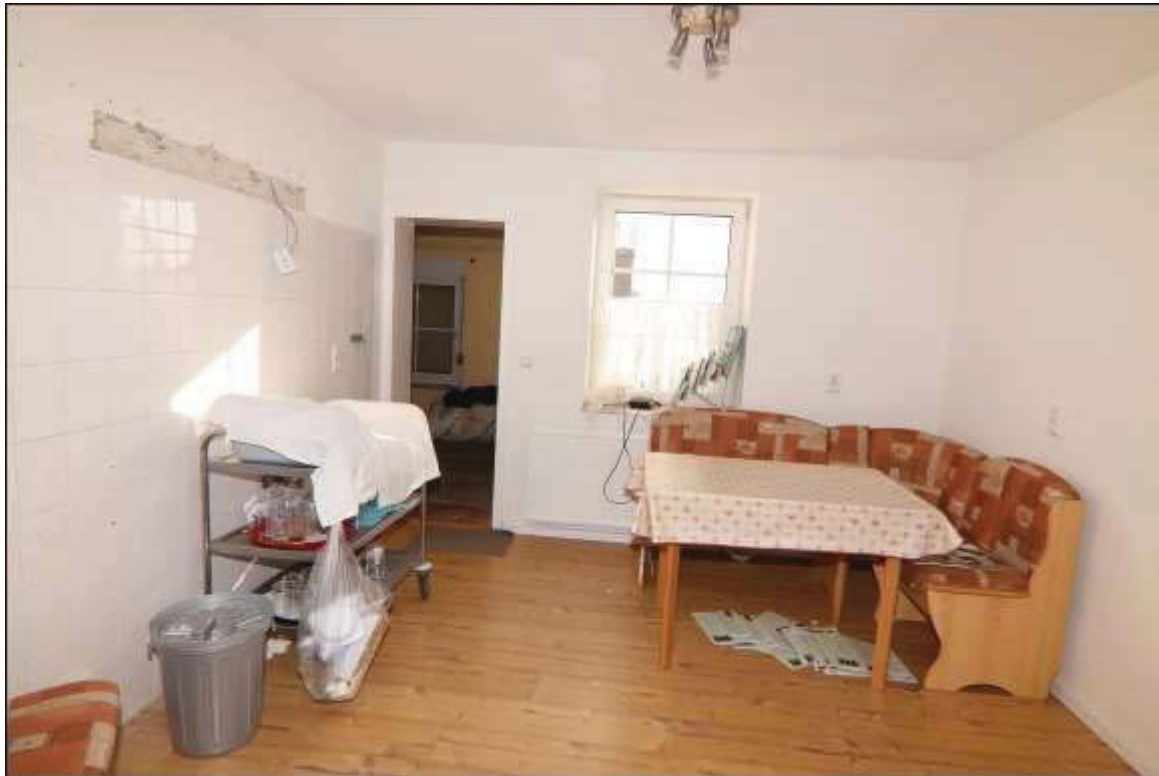
Bild 55

Blick in die ehemalige Küche der Betreiberwohnung. Auch hier ist ein Laminatbelag vorhanden. Fliesen und Elektroinstallation stammen etwa aus der Zeit der 1990er Jahre. Der schmale Durchgang führt in das Esszimmer, das im Bereich eines hofseitigen Anbaus liegt.

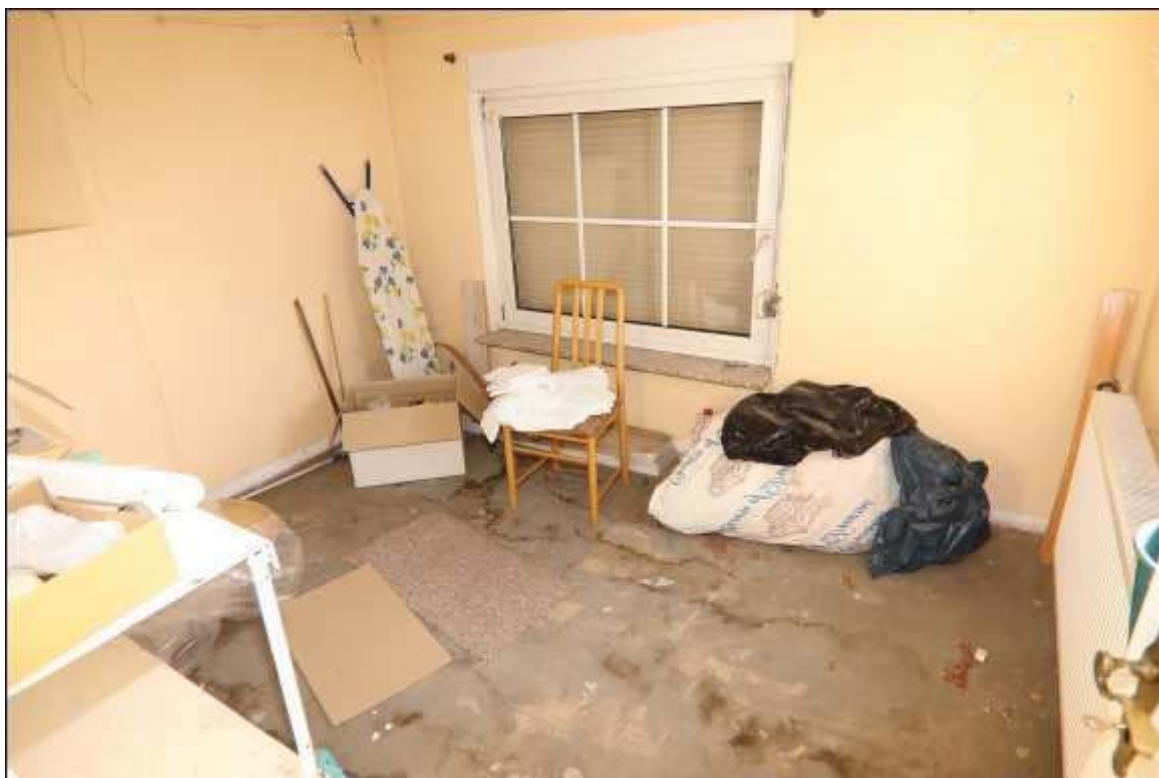
Bild 56

Blick in einen angrenzenden Raum, der hinter der Küche liegt. Dieser Raum ist vermutlich zu Abstellzwecken genutzt worden, kann aber auch gut als Esszimmer genutzt werden. Rechts ist ein Heizkörper zu erkennen und das Kunststofffenster besitzt einen Rollladen. Gut zu sehen ist auch die Natursteinfensterbank.

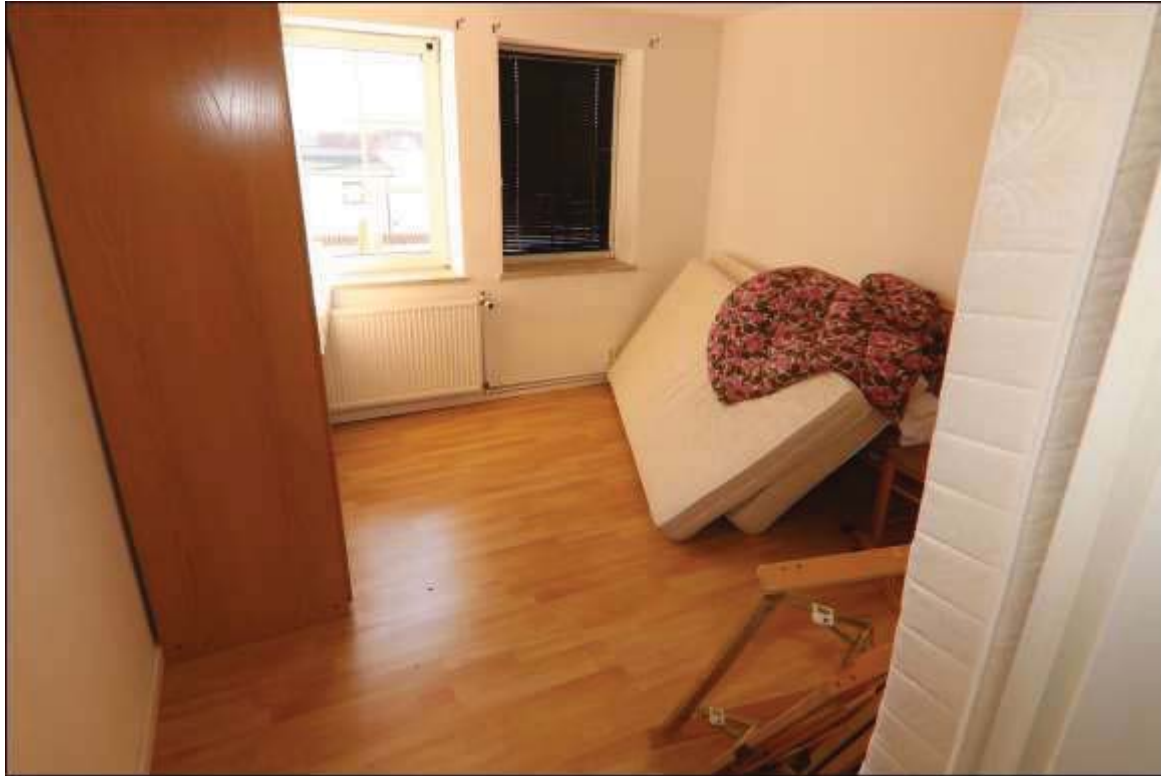
Bild 57

Blick in den Schlafraum der ehemaligen Betreiberwohnung. Der Laminatbelag auf dem Fußboden und die zwei Fenster mit einem Heizkörper darunter sind gut erkennbar. Die Heizungsrohre verlaufen auf Putz.

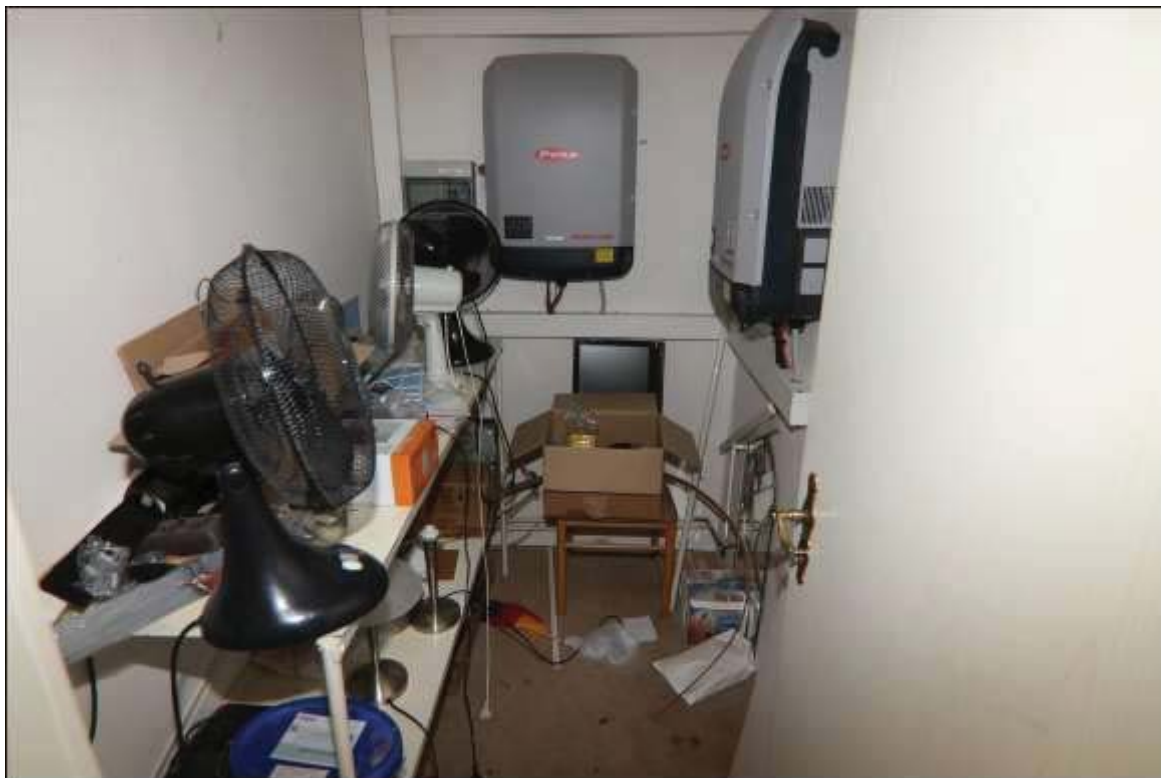
Bild 58

Blick in einen fensterlosen Abstellraum in der Wohnung. Die Geräte an der Wand gehören vermutlich zur Photovoltaikanlage auf dem Dach. Gut kann man hier die weiße Tür mit laminiertes Oberfläche erkennen.

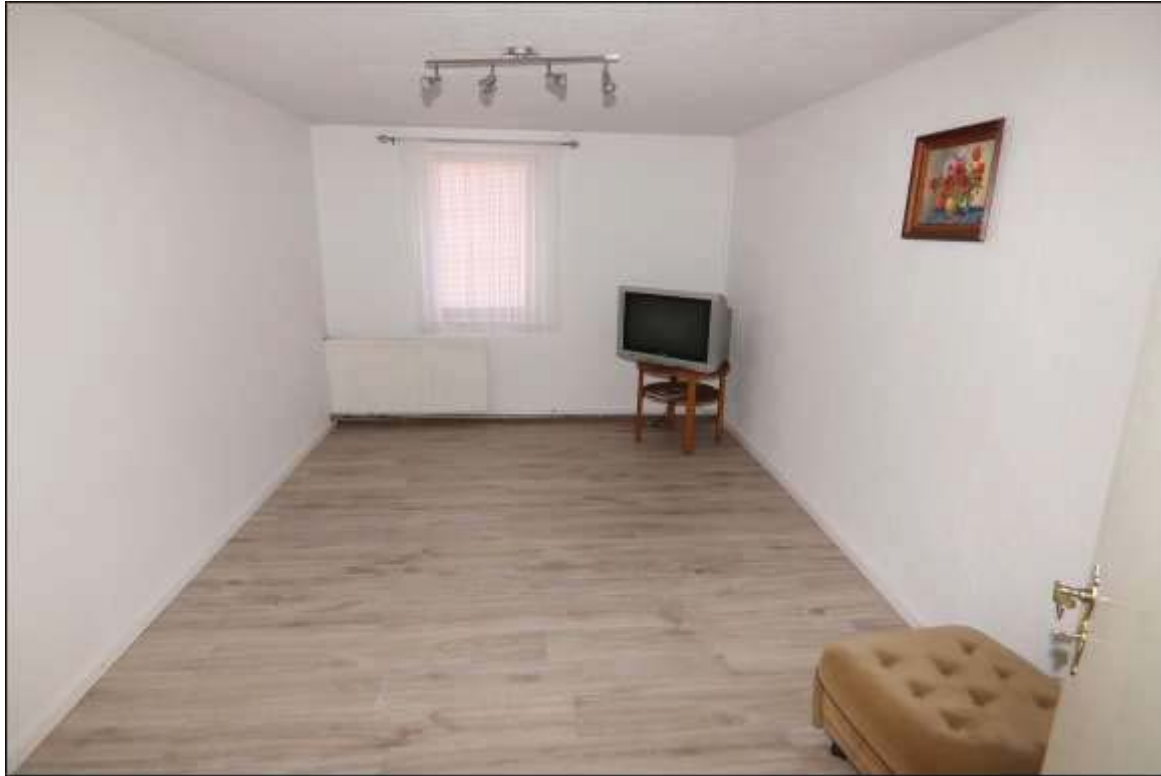
Bild 59

Blick in einen weiteren Wohnraum, der mit der linken Wand unterteilt wurde. Dahinter schließt sich ein weiterer Wohnraum an. Hier kann man gut den Laminatbelag auf dem Fußboden erkennen. Das Fenster zeigt in Richtung Herrenstraße.

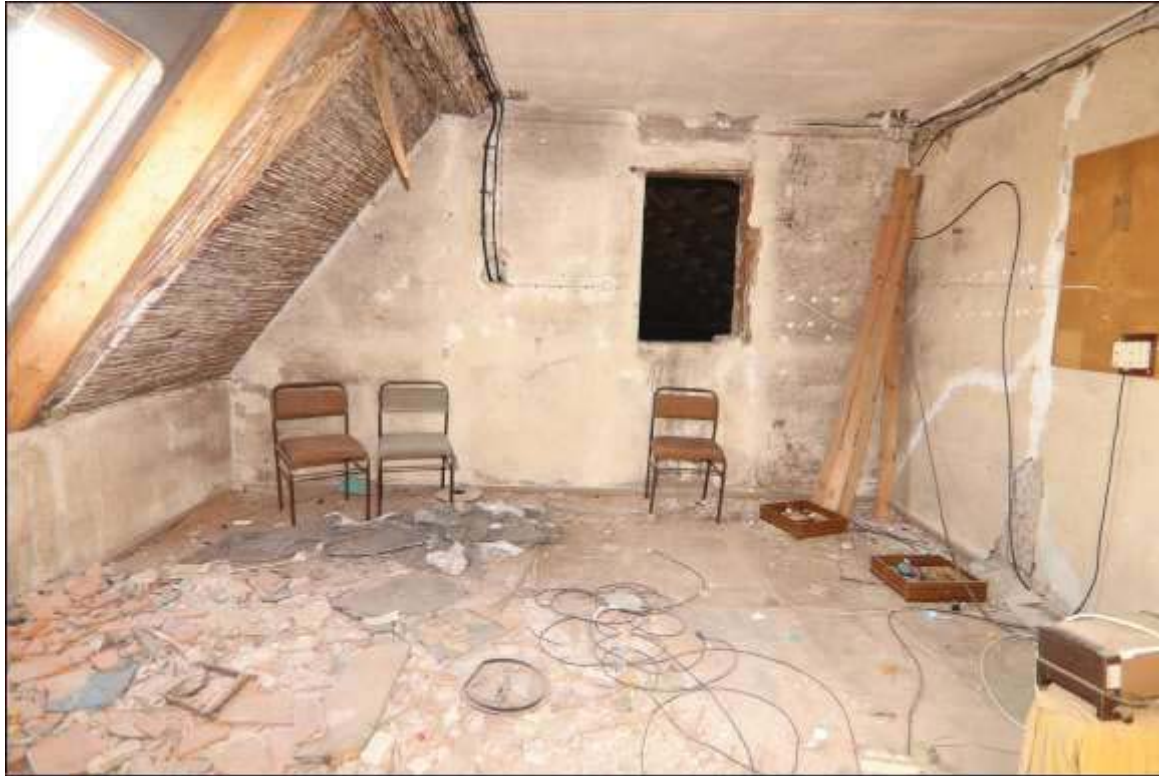
Bild 61

Blick in einen wenig ausgebauten Bereich im Dachgeschoss über dem Gaststätten- und Pensionsgebäude. Der in der Bildmitte erkennbare Wanddurchbruch ermöglicht einen Zugang auf den Dachboden des angrenzenden Saalgebäudes.

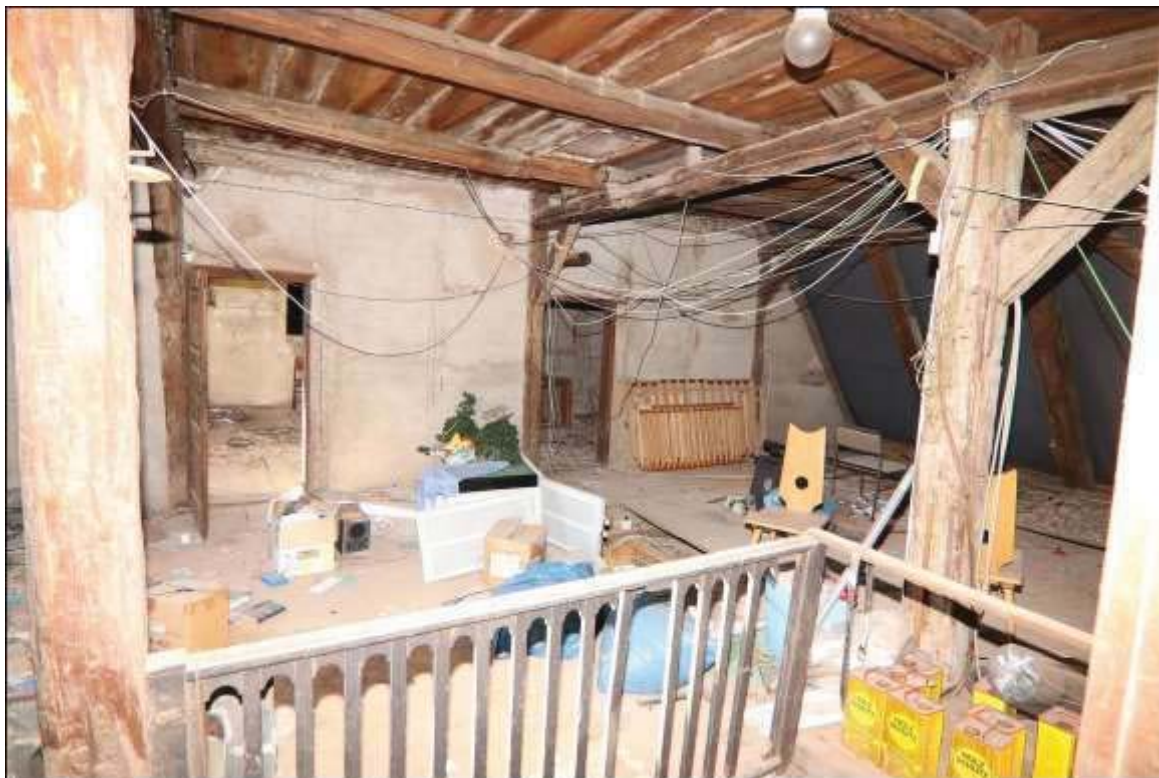
Bild 62

Weiterer Blick durch den nicht ausgebauten Dachboden über dem Gaststätten- und Pensionsgebäude. Rechts kann man gut die Unterspannbahn der neuen Dacheindeckung erkennen. Ansonsten sind die Balken im historischen Bestand und zum Teil beschädigt durch tierische Schaderreger. Vermutlich war es geplant, diesen Bereich auch zu Pensionszimmern auszubauen.

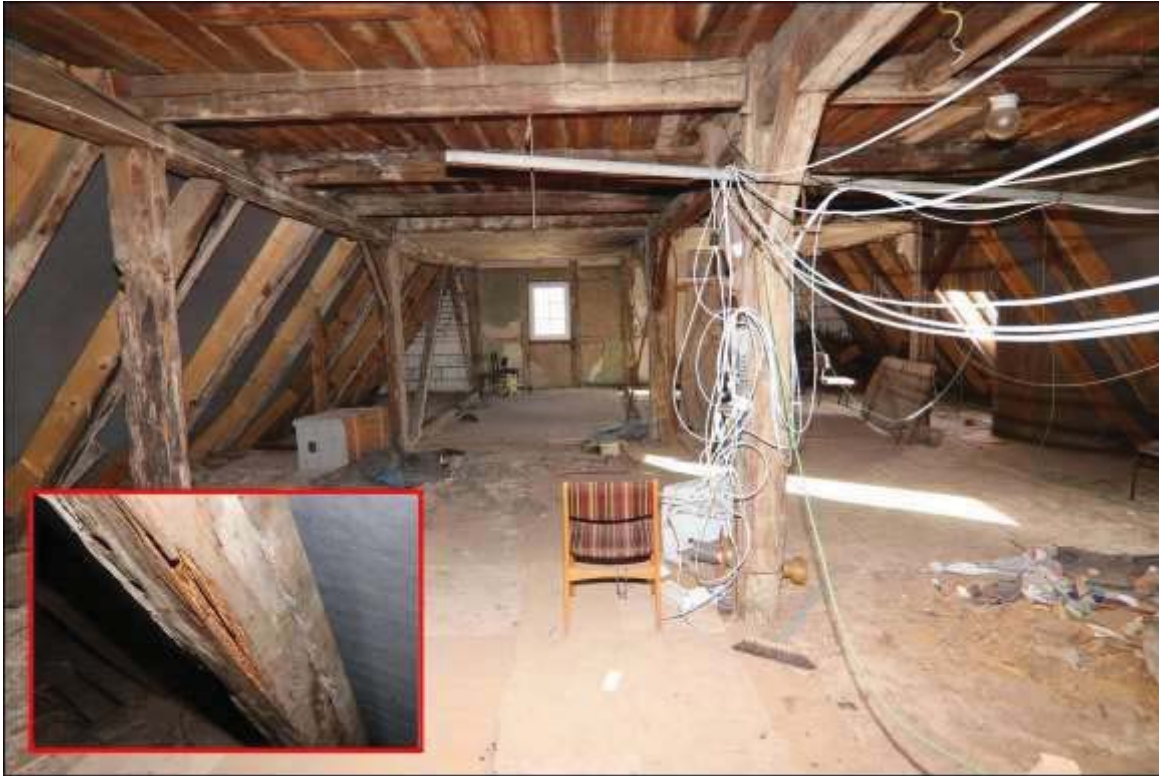
Blick durch den unteren Teil vom nicht ausgebauten Dachboden über dem Gaststätten- und Pensionsgebäude. Der Fußboden ist teilweise mit Verlegeplatten stabilisiert worden. Die elektrische Anlage ist hier teilweise lose verlegt worden. Rechts und links sind die Dachsparren zum großen Teil verstärkt worden, um die neue Dacheindeckung langfristig abtragen zu können. Im Bildausschnitt ein Blick auf einen von Holzschädlingen geschädigten Balken. Wie aktiv dieser Schädlingsbefall noch ist, ist nicht bekannt. Die neuen Giebelfenster im Hintergrund zeigen in östliche Richtung zur Lindenstraße.

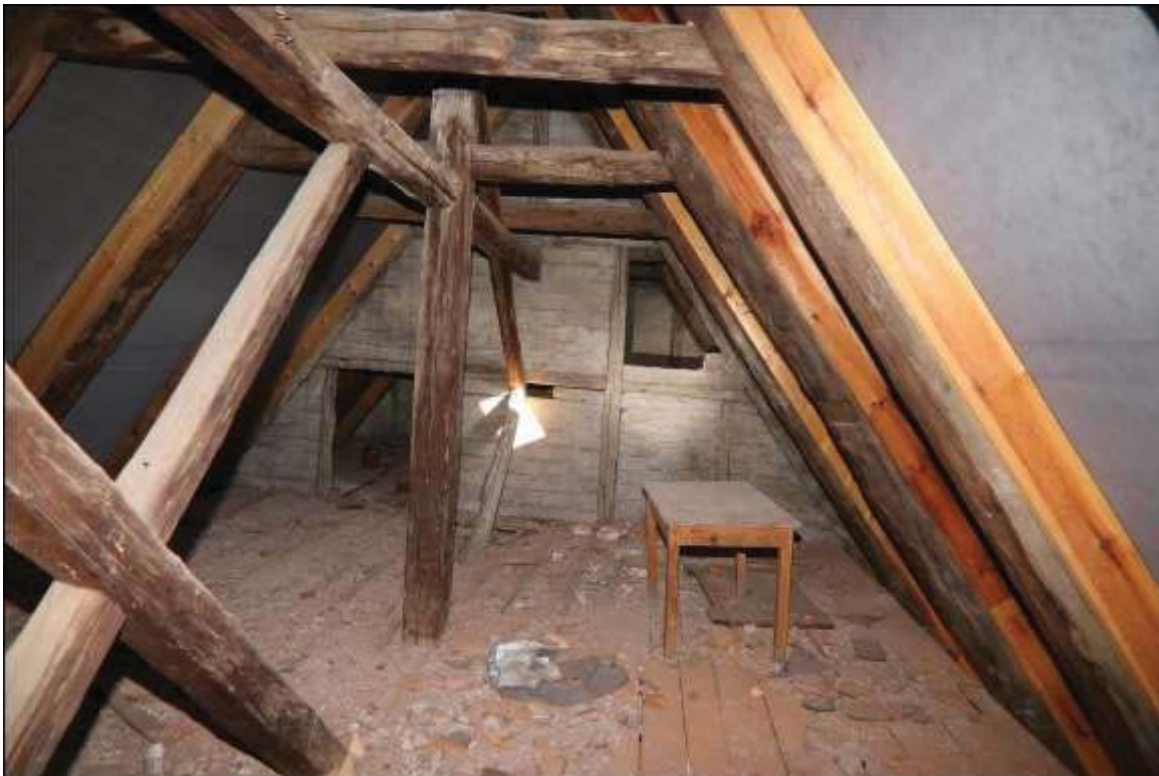
Weiterer Blick in den oberen Teil des Spitzbodens über dem Gaststätten- und Pensionsgebäude. Hier kann man gut die verstärkten, beziehungsweise angeschuhten Balken erkennen. Rechts und links die Unterspannbahn, darüber liegt die Ziegeleindeckung.

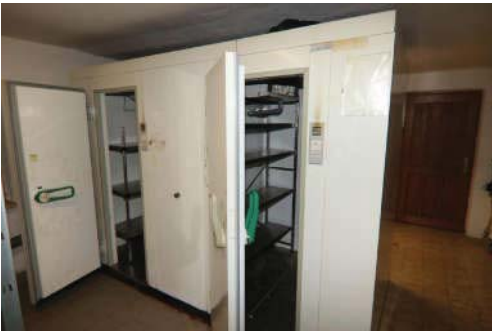
<p>2 Kühlzelle</p> <ul style="list-style-type: none"> ▶ Kühl- und Tiefkühlzelle ▶ L x B x H = 1,50 x 1,50 x 2,15 m <p>Gebrauchsspuren, weiterhin gut nutzbar</p>	3
2

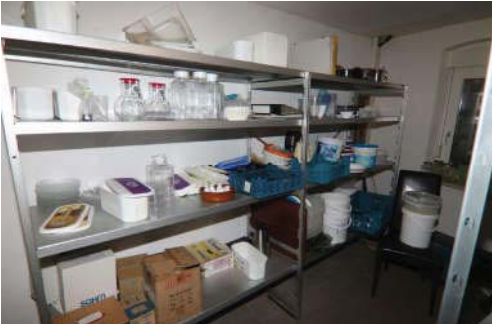
<p>2 Schwerlastregale</p> <ul style="list-style-type: none"> ▶ aus Edelstahl ▶ mit 4 Ablageböden ▶ B x T x H = 1,50 x 0,55 x 1,80 m <p>wenige Gebrauchsspuren, weiterhin gut nutzbar</p>	2

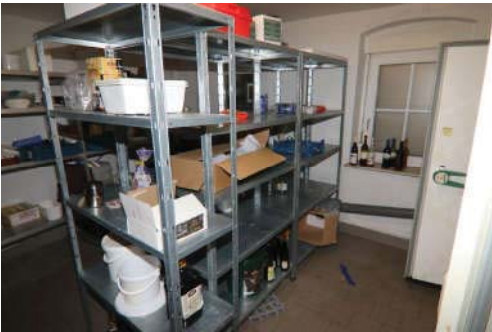
<p>5 Schwerlastregale</p> <ul style="list-style-type: none"> ▶ aus Metal ▶ mit 4 bis 5 Ablageböden ▶ B x T x H = 1,00 x 0,40 x 1,90 m <p style="text-align: center;">wenige Gebrauchsspuren, weiterhin gut nutzbar</p>	2
4

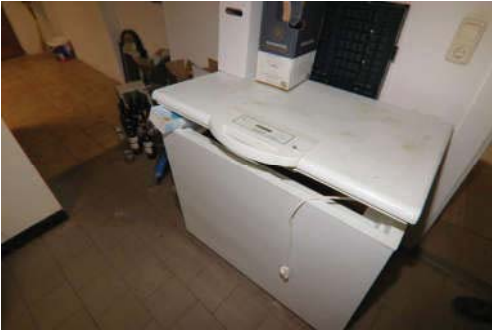
<p>1 Tiefkühltruhe</p> <ul style="list-style-type: none"> ▶ B x T x H = 0,90 x 0,60 x 0,85 m <p style="text-align: center;">mittlere Gebrauchsspuren, weiterhin gut nutzbar</p>	3
5

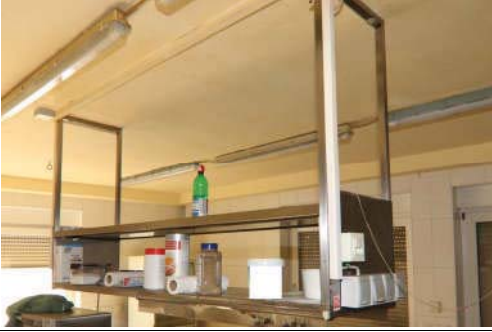
<p>1 Hängeregale</p> <ul style="list-style-type: none"> ▶ aus Edelstahl ▶ mit 2 Ablageböden ▶ B x T x H = 1,80 x 0,40 x 0,97 m <p style="text-align: center;">wenige Gebrauchsspuren, weiterhin gut nutzbar</p>	2
6

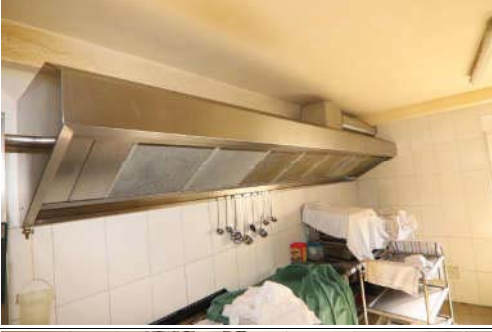
<p>1 Dunstabzugshaube</p> <ul style="list-style-type: none"> ▶ aus Edelstahl ▶ B x T = 4,00 x 0,75 m <p style="text-align: center;">wenige Gebrauchsspuren, weiterhin gut nutzbar</p>	2
7

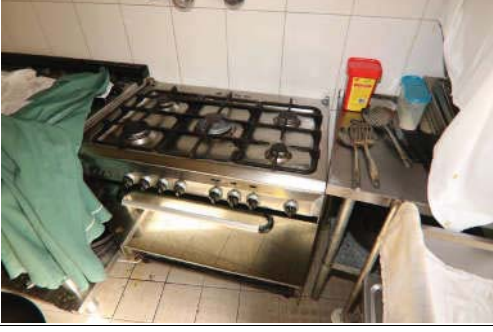
<p>1 Gasherd</p> <ul style="list-style-type: none"> ▶ aus Edelstahl ▶ 5-flammig ▶ mit Backofen ▶ B x T x H = 0,90 x 0,60 x 0,85 m <p style="text-align: center;">wenige Gebrauchsspuren, weiterhin gut nutzbar</p>	2

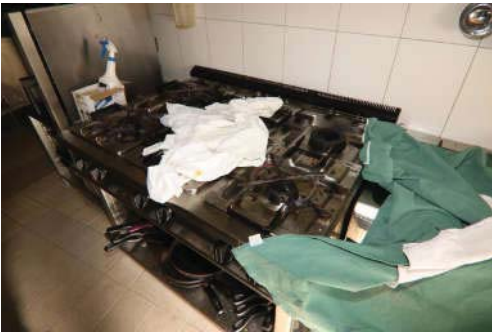
<p>1 Gasherd</p> <ul style="list-style-type: none"> ▶ aus Edelstahl ▶ 6-flammig ▶ mit Unterbau ▶ B x T x H = 1,20 x 0,90 x 0,87 m <p style="text-align: center;">mittlere Gebrauchsspuren, weiterhin gut nutzbar</p>	3
9

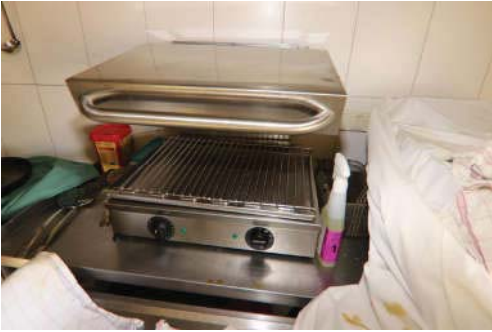
<p>1 Salamander-Grill</p> <ul style="list-style-type: none"> ▶ Tischgerät ▶ aus Edelstahl ▶ zum Überbacken ▶ B x T x H = 0,57 x 0,50 x 0,45 m <p style="text-align: center;">wenige Gebrauchsspuren, weiterhin gut nutzbar</p>	2
10

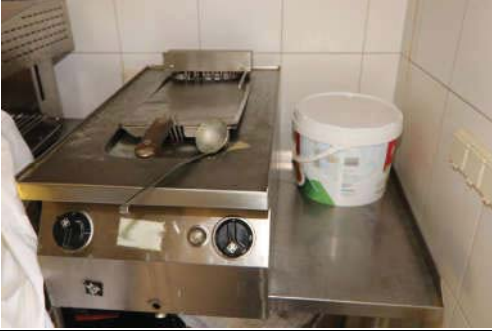
<p>1 Friteuse</p> <ul style="list-style-type: none"> ▶ Fa. MKN ▶ Tischgerät ▶ aus Edelstahl ▶ mit 1 Frittierbehälter ▶ B x T x H = 0,40 x 0,70 x 0,31 m <p style="text-align: center;">wenige Gebrauchsspuren, weiterhin gut nutzbar</p>	3
11

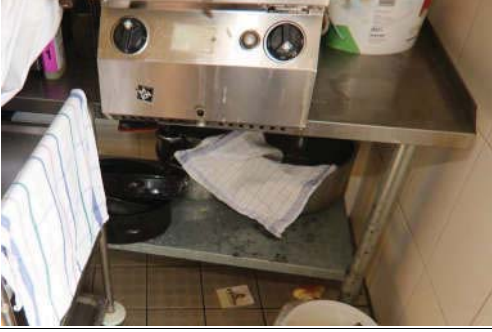
<p>1 Arbeitstisch</p> <ul style="list-style-type: none"> ▶ aus Edelstahl ▶ mit einem Ablageboden ▶ B x T x H = 1,80 x 0,60 x 0,87 m <p style="text-align: center;">mittlere Gebrauchsspuren, weiterhin gut nutzbar</p>	3

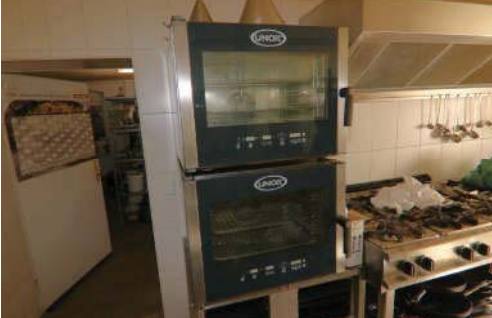
<p>2 Dampfgarer</p> <ul style="list-style-type: none"> ▶ Marke: Unox Cheftop (Mod. XVC304) ▶ Edelstahlgehäuse ▶ B x T x H = 0,75 x 0,70 x 0,60 m <p style="text-align: center;">wenige Gebrauchsspuren, weiterhin gut nutzbar</p>	2

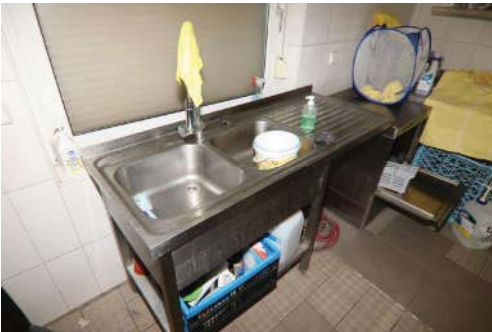
<p>1 Spültisch</p> <ul style="list-style-type: none"> ▶ aus Edelstahl ▶ mit 2 Spülbecken und 1 Abtropfbereich ▶ 1 Ablageboden ▶ B x T x H = 1,50 x 0,60 x 0,90 m <p style="text-align: center;">wenige Gebrauchsspuren, weiterhin gut nutzbar</p>	2
14

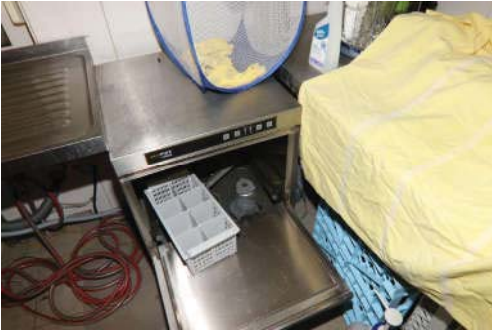
<p>1 Geschirrspüler</p> <ul style="list-style-type: none"> ▶ Gastrogerät aus Edelstahl ▶ B x T = 0,60 x 0,60 m <p style="text-align: center;">wenige Gebrauchsspuren, weiterhin gut nutzbar</p>	2
15	 	<p>1 Spül-/Ausgusskombination</p> <ul style="list-style-type: none"> ▶ aus Edelstahl ▶ B x T = 0,60 x 0,60 m <p style="text-align: center;">wenige Gebrauchsspuren, weiterhin gut nutzbar</p>	2
16

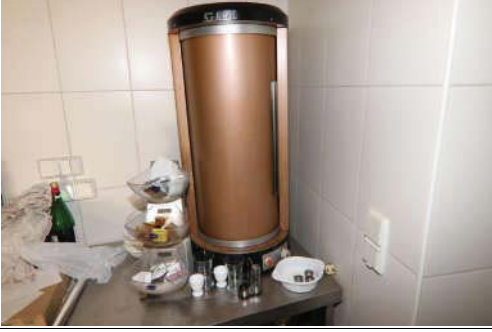
<p>1 Tellerwärmer</p> <p style="text-align: center;">wenige Gebrauchsspuren, weiterhin gut nutzbar</p>	2
17

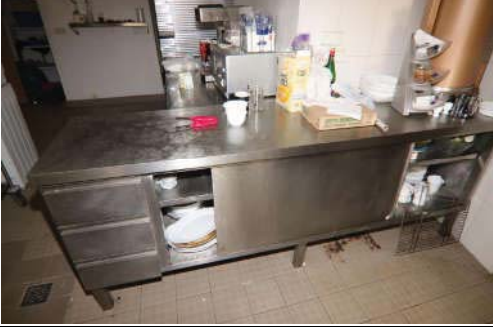
<p>1 Arbeitsschrank</p> <ul style="list-style-type: none"> ▶ aus Edelstahl ▶ mit 3 Schubladen und 2 Schiebetüren ▶ B x T x H = 2,40 x 0,60 x 0,95 m <p style="text-align: center;">wenige Gebrauchsspuren, weiterhin gut nutzbar</p>	2

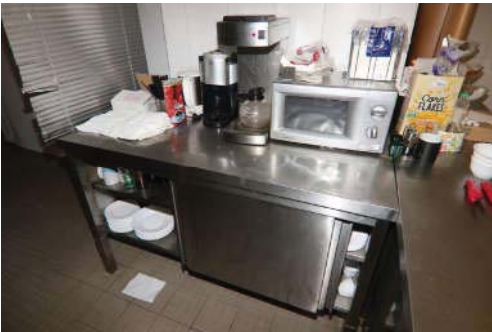
1 Arbeitsschrank <ul style="list-style-type: none"> ▶ aus Edelstahl ▶ mit 2 Schiebetüren ▶ B x T x H = 1,50 x 0,70 x 0,95 m wenige Gebrauchsspuren, weiterhin gut nutzbar	2
19		1 Mikrowelle <ul style="list-style-type: none"> ▶ Marke: Privileg 8020 mittlere Gebrauchsspuren, weiterhin gut nutzbar	3
20		1 Kaffeemaschine <ul style="list-style-type: none"> ▶ Marke: Aurora 20 mittlere Gebrauchsspuren, weiterhin gut nutzbar	3
21

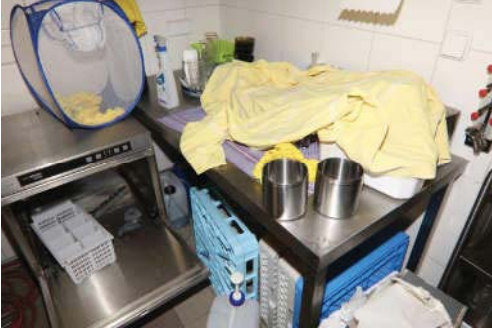
1 Arbeitstisch <ul style="list-style-type: none"> ▶ aus Edelstahl ▶ mit 1 Ablageboden ▶ B x T x H = 1,50 x 0,70 x 0,85 m wenige Gebrauchsspuren, weiterhin gut nutzbar	2
22

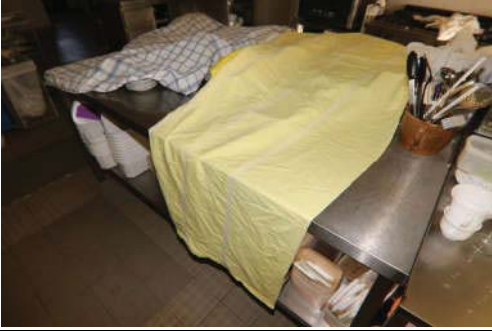
2 Arbeitstische <ul style="list-style-type: none"> ▶ aus Edelstahl ▶ mit 1 Ablageboden ▶ B x T x H = 1,52 x 0,70 x 0,85 m wenige Gebrauchsspuren, weiterhin gut nutzbar	2
23

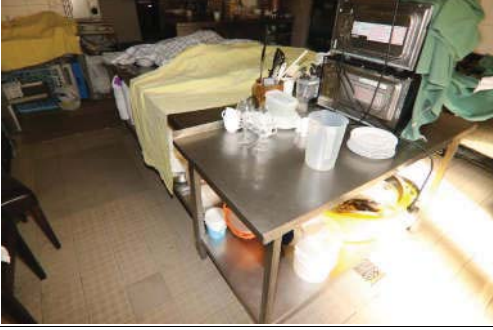
1 Arbeitstisch <ul style="list-style-type: none"> ▶ aus Edelstahl ▶ mit 1 Ablageboden ▶ B x T x H = 1,20 x 0,70 x 0,85 m wenige Gebrauchsspuren, weiterhin gut nutzbar	2

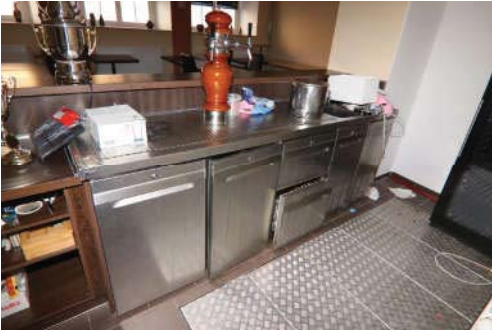
<p>1 Bartresen</p> <ul style="list-style-type: none"> ▶ aus dunkel furniertem Holz ▶ Theke mit Kühlaggregaten, 2 Schubladen und 2 Türen ▶ B x T x H = 2,40 x 0,65 x 0,95 m <p style="text-align: center;">mittlere Gebrauchsspuren, weiterhin gut nutzbar</p>	2
30

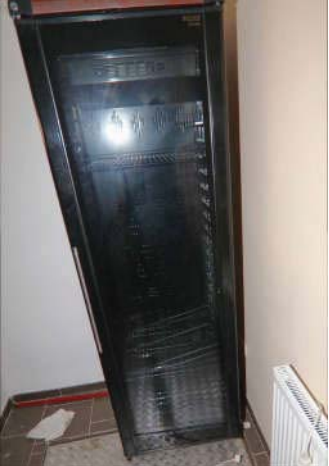
<p>1 Weinkühlschrank</p> <ul style="list-style-type: none"> ▶ Marke: Bachus genius ▶ mit verschiedenen Klimazonen ▶ B x T x H = 0,60 x 0,60 x 1,85 m <p style="text-align: center;">mittlere Gebrauchsspuren, weiterhin gut nutzbar</p>	3
31

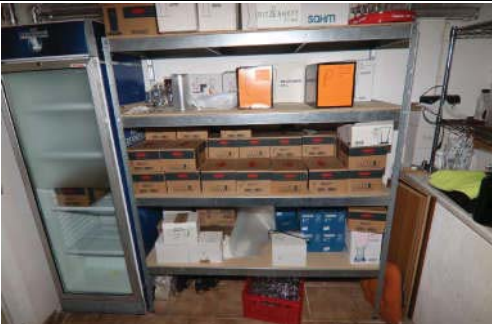
<p>2 Schwerlastregale</p> <ul style="list-style-type: none"> ▶ aus Metall ▶ mit 4 Ablageböden ▶ B x T x H = 1,60 x 0,60 x 1,80 m <p style="text-align: center;">mittlere Gebrauchsspuren, weiterhin gut nutzbar</p>	3

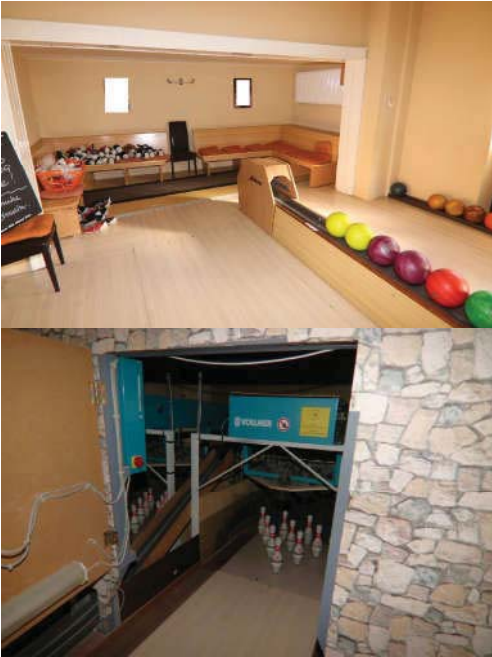
<p>1 Bowlinganlage</p> <ul style="list-style-type: none"> ▶ Fa. Vollmer ▶ mit 2 Bahnen ▶ automatischer Pin-Aufsteller ▶ automatischer Kugel-Rücklauf ▶ inklusive Bowlingkugeln ▶ inklusive 2 Eckbänke <p style="text-align: center;">mittlere Gebrauchsspuren, weiterhin gut nutzbar</p>	3
38

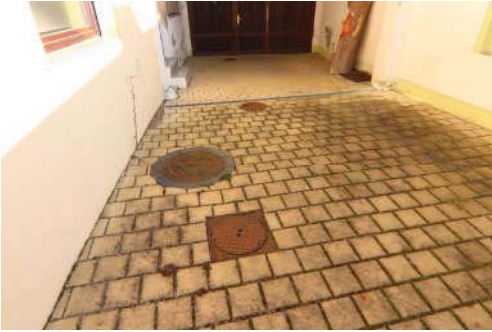
<p>1 Fettabscheider</p> <ul style="list-style-type: none"> ▶ unterirdisch im Hof installiert <p style="text-align: center;">mittlere Gebrauchsspuren, weiterhin gut nutzbar</p>	3
39		<p>diverse Arbeitsmaterialien</p> <ul style="list-style-type: none"> ▶ Pfannen, Töpfe ▶ Gastronormbehälter (GN-Behälter) ▶ Kellen, usw. <p style="text-align: center;">leichte bis stärkere Gebrauchsspuren, weiterhin gut nutzbar</p>	2 - 4
40		<p>diverses Geschirr</p> <ul style="list-style-type: none"> ▶ Geschirr für ca. 50 Personen ▶ diverse Gläser ▶ Besteck, usw. <p style="text-align: center;">mittlere Gebrauchsspuren, weiterhin gut nutzbar</p>	3
