26 K 15/23

Kurzexposé zum Verkehrswertgutachten

für das mit einem
Wohn- und Geschäftshaus (Praxis) bebaute Grundstück
in 28219 Bremen, Waller Ring 140

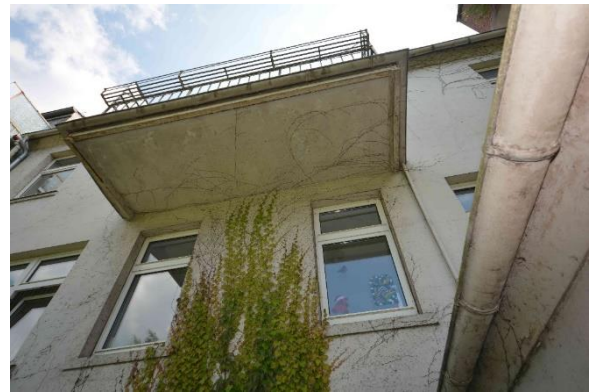
Rückwärtige Fassade

- Die rückwärtige Fassade weist Rissbildungen und Schäden durch Rankpflanzen auf.
- An den Kellerwänden sind Feuchtigkeitsschäden vorhanden.
- Der Mieter der Hochparterre berichtet von feuchten Wänden in Teilbereichen.
