Jörg Schmid

4 K 3/23

Kurzexposé zum Verkehrswertgutachten für das mit einem Einfamilienhaus bebaute Grundstück in 28777 Bremen, Richard-Taylor-Str. 52, nebst zusätzlichem Bau- fenster auf dem rückwärtigen Bereich des Grundstücks

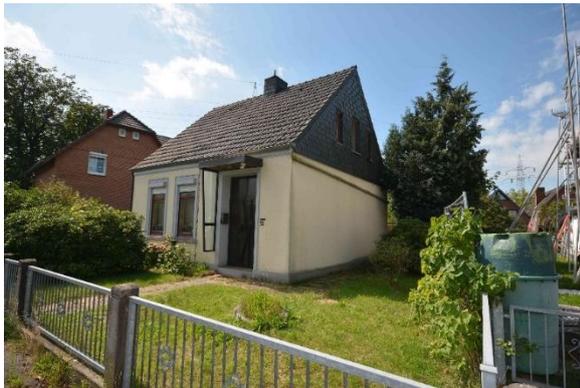
Vorderansicht

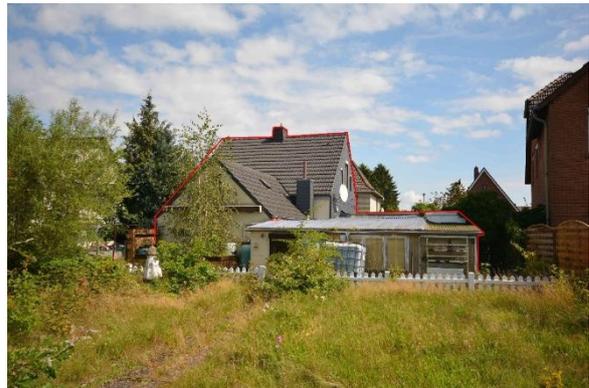
Rückwärtige Ansicht

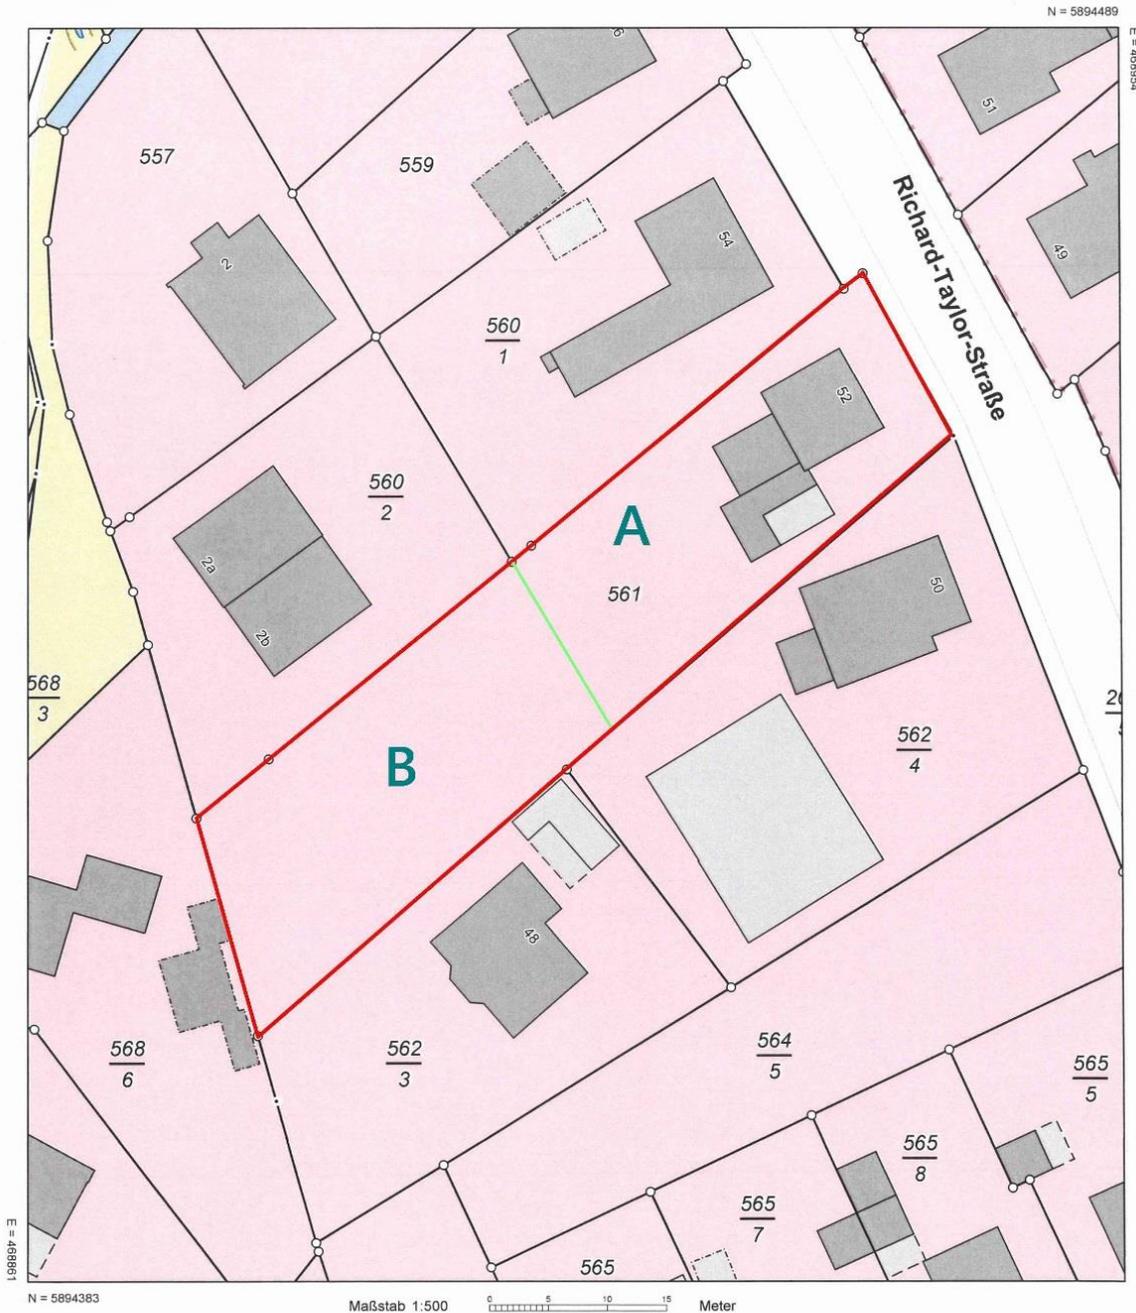
Anlage 1: Flurkarte

Die grüne Trennlinie markiert die Bewertungsteilbereiche A und B

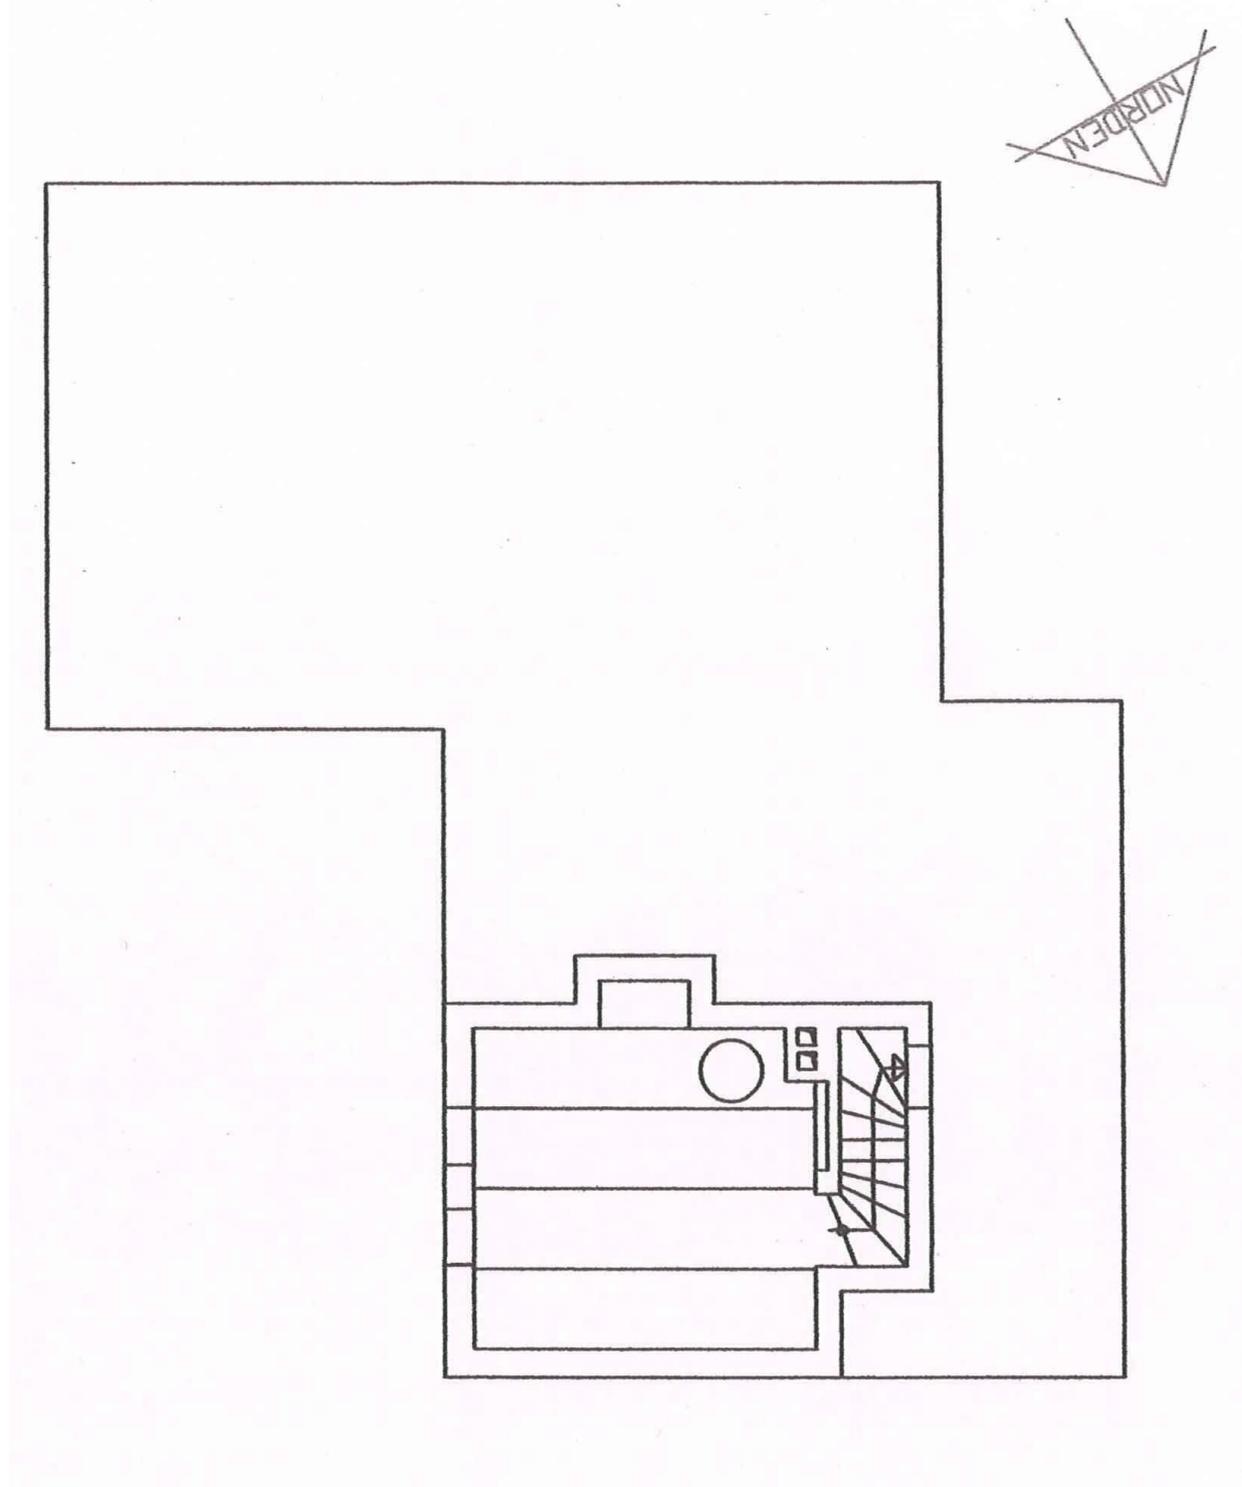
Anlage 2: Grundrisse

Kellerraum

Kellergeschoss – Kappengewölbe (Lichte Höhe ca. 1,82 m):

Raum/Heizungsraum:	13,25 m ²
Nutzfläche:	13,35 m ²

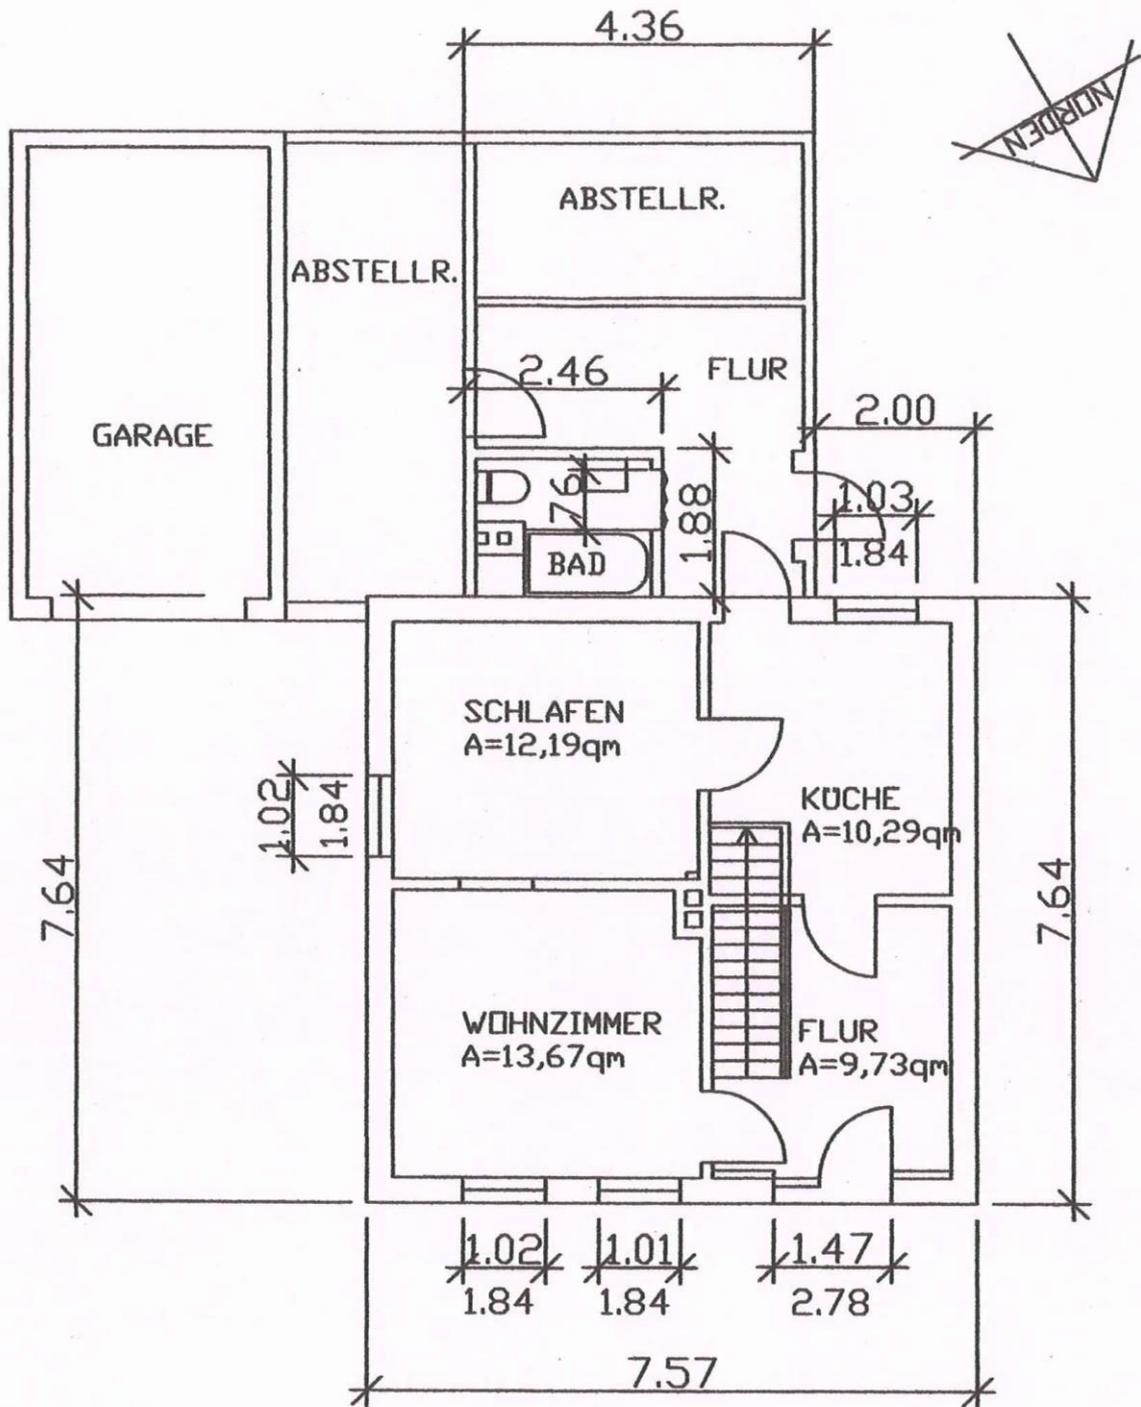
Anlage 2: Grundrisse

Erdgeschoss

Erdgeschoss (Lichte Höhe ca. 3,07 m; Stallanbau 2,12 m):

Flur: ca.	7,29 m ²
Wohnzimmer: ca.	14,09 m ²
Küche: ca.	10,59 m ²
Schlafzimmer: ca.	12,83 m ²
Flur: ca.	11,72 m ² – Stallanbau
Wannenbad: ca.	3,75 m ² – Stallanbau
Wohnfläche: ca.	60,27 m ²

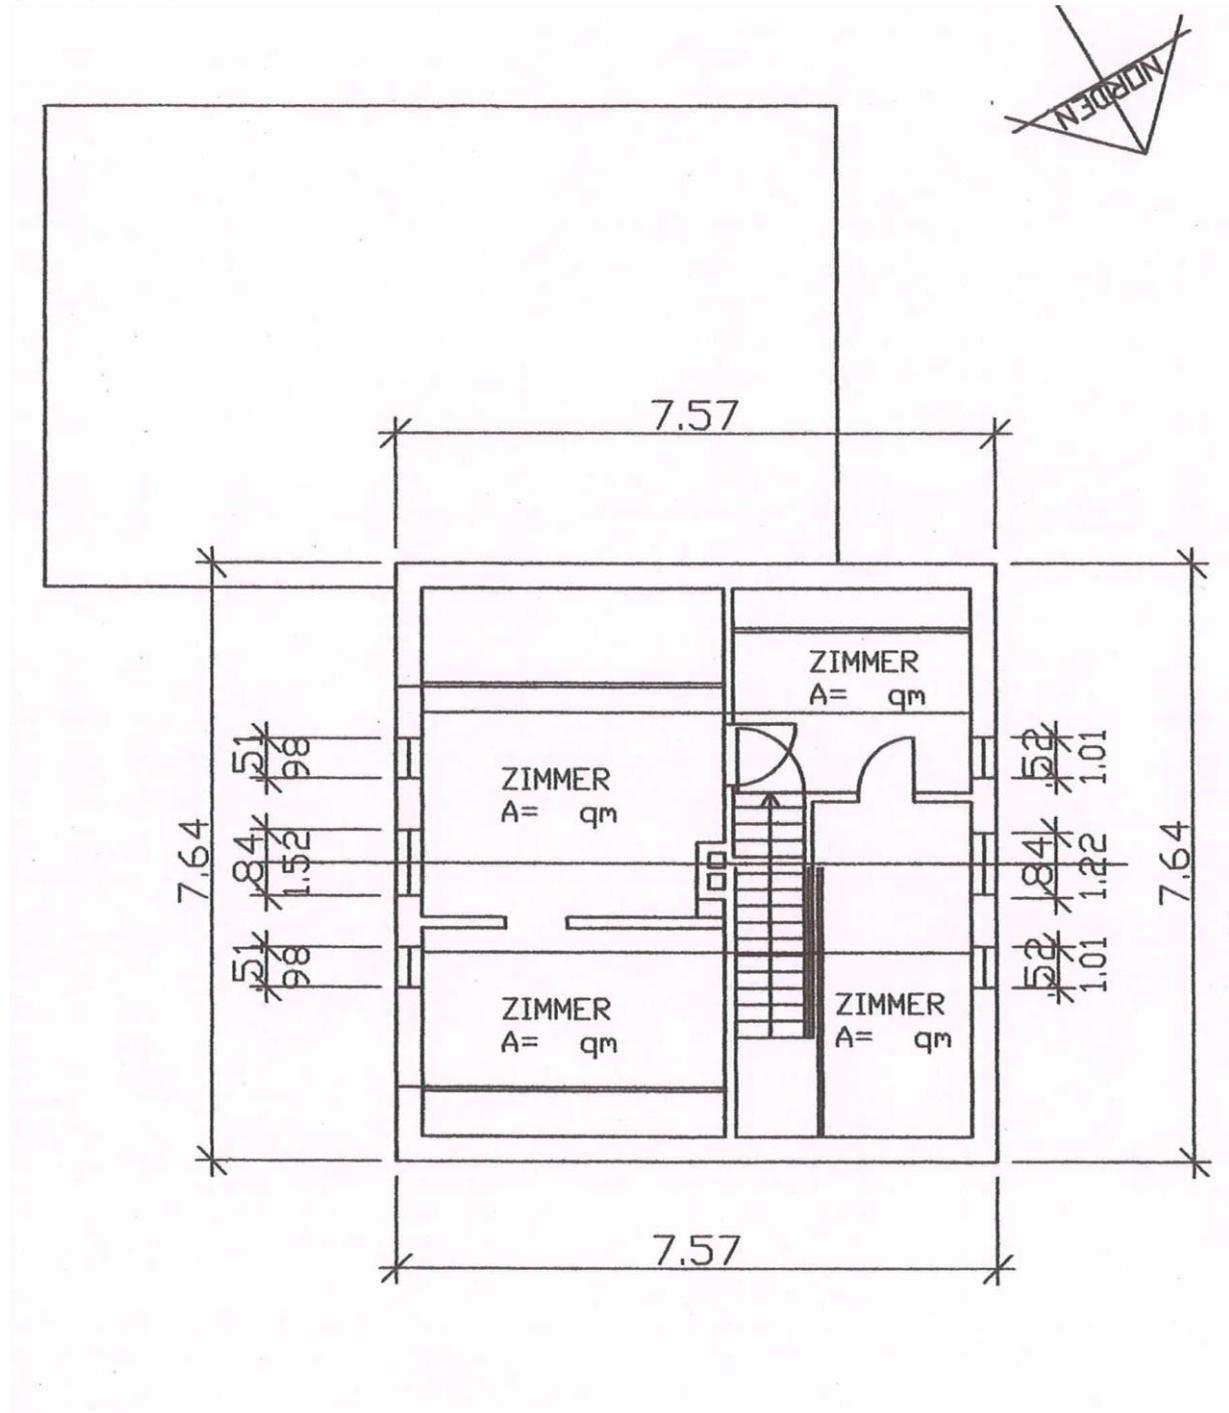
Anlage 2: Grundrisse

Dachgeschoss

Dachgeschoss (Lichte Höhe ca. 2,41 m):

Zimmer: ca.	10,22 m ²
Abstellraum: ca.	4,93 m ²
Wohnfläche: ca.	15,15 m ²
