## SACHVERSTÄNDIGENGUTACHTEN

betreffend den Verkehrswert der Liegenschaft mit der EZ 1579, Gst. Nr. 1223/1, mit dem darauf befindlichen Gaststättengebäude, KG 30025 Trausdorf an der Wulka, BG Eisenstadt, in **7061 Trausdorf an der Wulka, Block VI 7**

**Stichtag:** 06.07.2026, das ist der Tag der Befundaufnahme

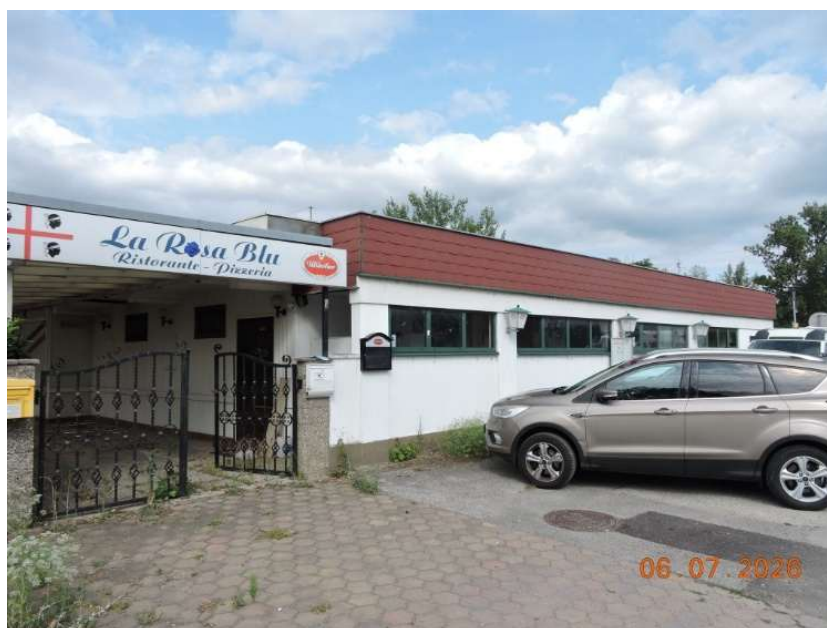
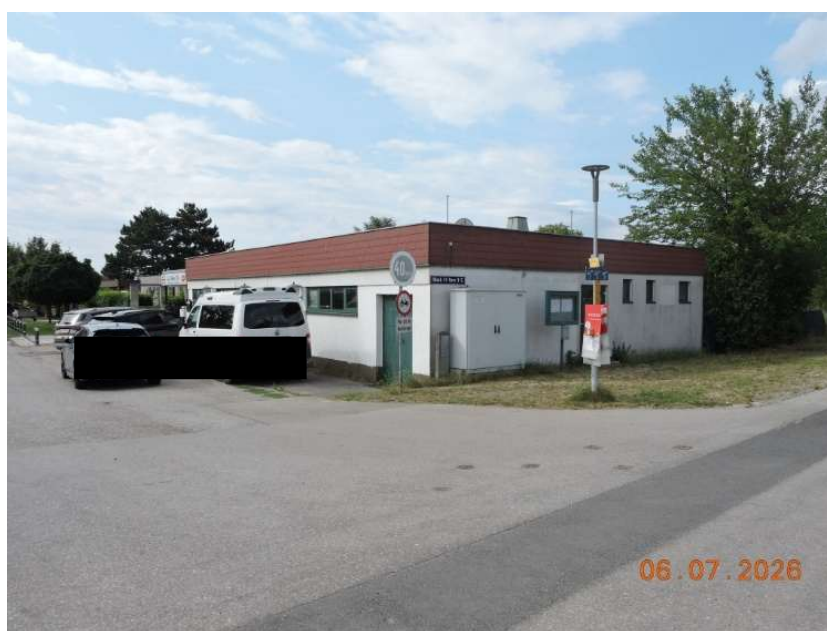
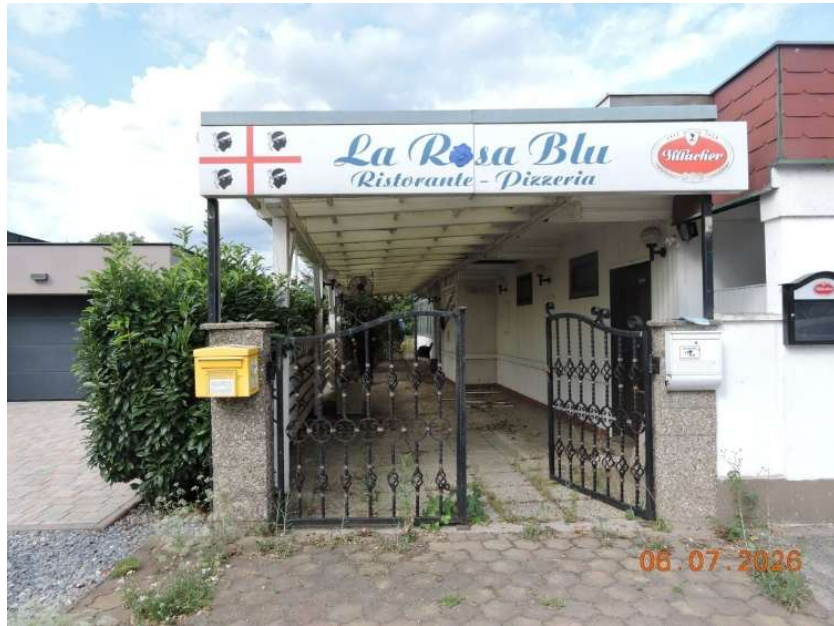
**Fotodokumentation vom 06.07.2026 – Tag der Befundaufnahme**  
**umlaufende Außenaufnahmen des Gasthauses**

Bau- und Erhaltungszustand: Das Gebäude weist einen sehr schlechten Zustand auf. Im Inneren sind Durchnässungen an den Decken mit abfallenden Gipskartonplatten ersichtlich. Weiters bestehen Zeit- und Abnutzungsschäden sowie ein massiver Instandhaltungsrückstau und sind Schimmelbildungen vorhanden.

Nachdem das Gebäude sehr stark abgenützt ist und mit wirtschaftlichen Mitteln durch konzessionierte Unternehmen nicht sanierbar ist, werden Abbruchkosten zum Ansatz gebracht.
