Oberwart, 05.05.2025/evb
Unser Zeichen: 133/25

SACHVERSTÄNDIGENGUTACHTEN

betreffend den Verkehrswert der Liegenschaft mit der EZ 230, Gst. Nr. 403, 404 und 405 mit den darauf befindlichen Gebäuden, KG 33054 St. Martin, BG Oberpullendorf, in **7341 Markt St. Martin, Neugasse 76**.

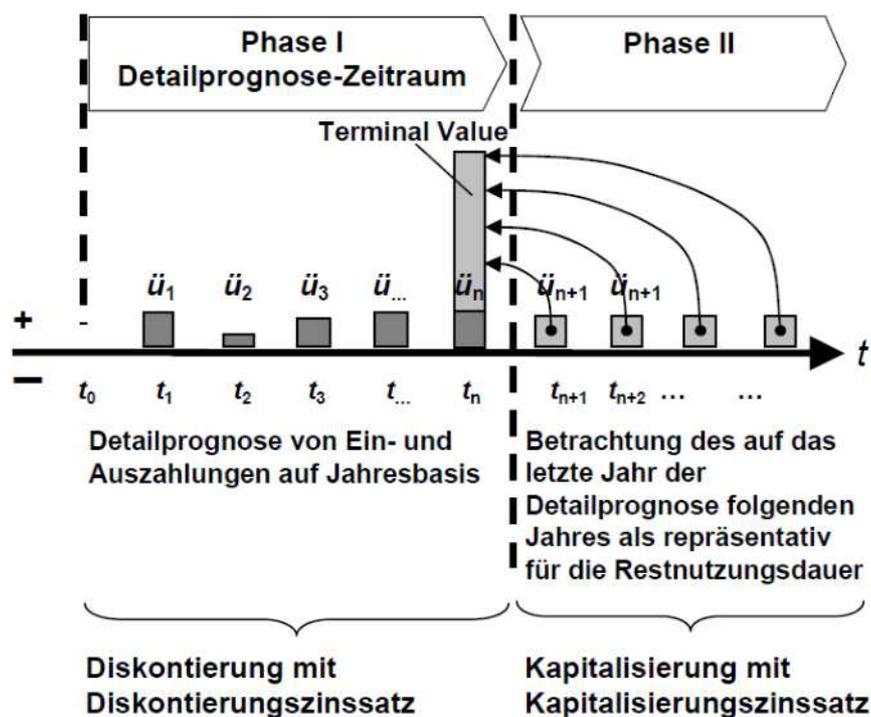
Beim DCF-Verfahren wird der gesamte Beobachtungszeitraum der erfassten Zahlungsströme der Immobilie in zwei Phasen unterteilt. Zum besseren Verständnis wird die nachfolgende Grafik gemäß der ÖNORM B 1802-2 dargestellt:

- \ddot{U} Ein-/Auszahlungsüberschuss
- t Periode auf Jahresbasis
- t_0 Bewertungsstichtag
- n Anzahl Perioden des Detailprognose-Zeitraumes

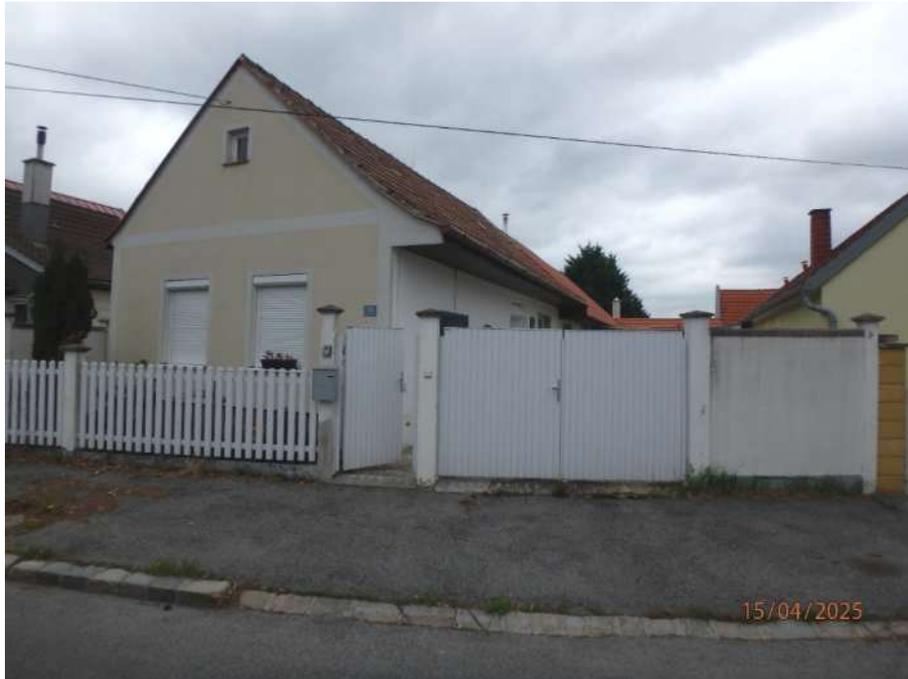
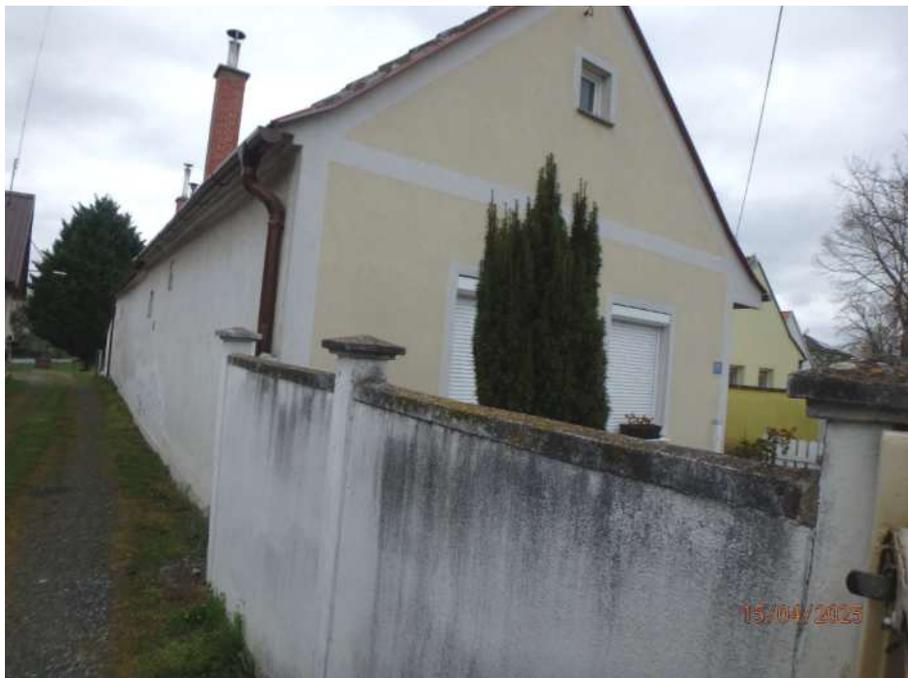
Aufnahmen vom Wohngebäude.
Straßenansichten.

Fassadengestaltung: Straßenseitig befindet sich ein Wärmedämmverbundsystem mit Silikatputz, ansonsten ist der bestehende Kalk-Zement-Mörtel-Putz vorhanden, mit einer einfachen Färbelung. Die Fassade ist im Bereich der ausgetauschten Fenster und Türen nicht vollständig wiedererrichtet. Die Sohlbänke bestehen aus Metall. Im Bereich des Zuganges befindet sich der Elektrozähler mit automatischer Absicherung und FI.

Bau- und Erhaltungszustand: Wie bereits vor angeführt wurde das Gebäude umgebaut, restauriert und instandgesetzt, dennoch sind Zeit- und Abnutzungsschäden unübersehbar. Er-sichtlich ist auch kapillare Feuchte am Gebäude, markant vorhanden im Fassadenbereich.

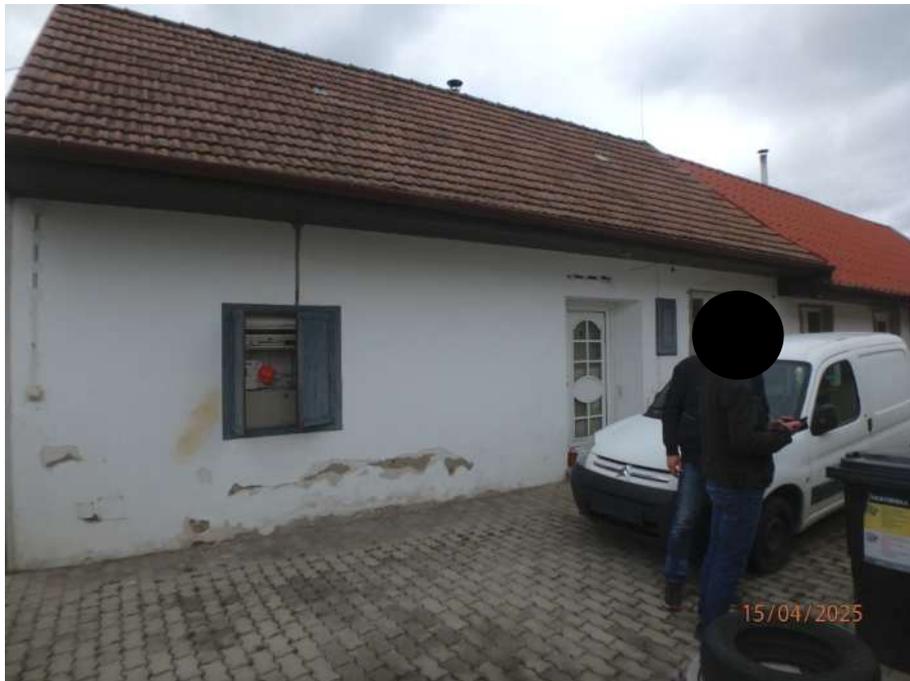
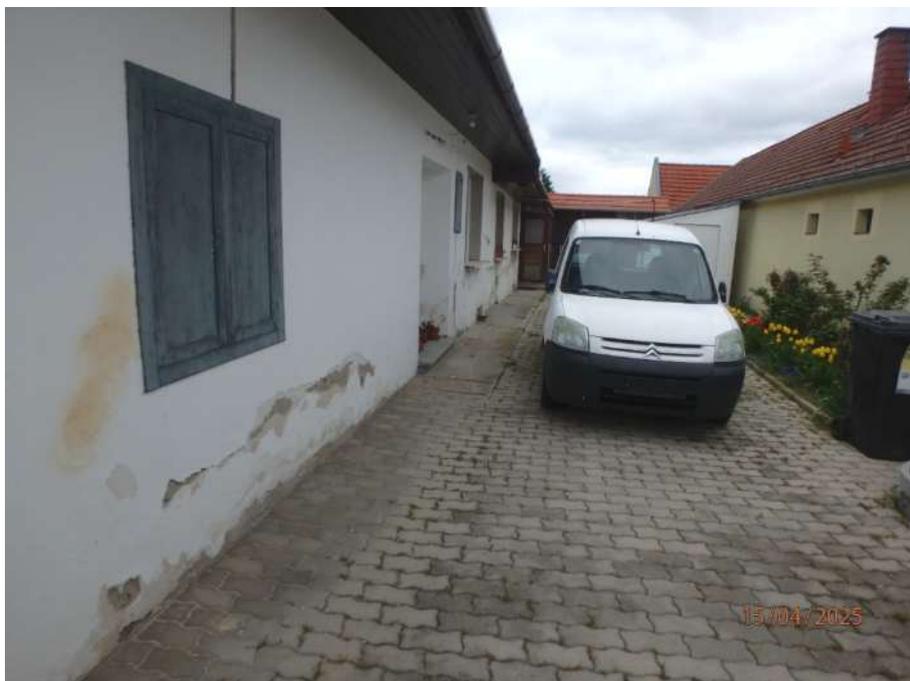
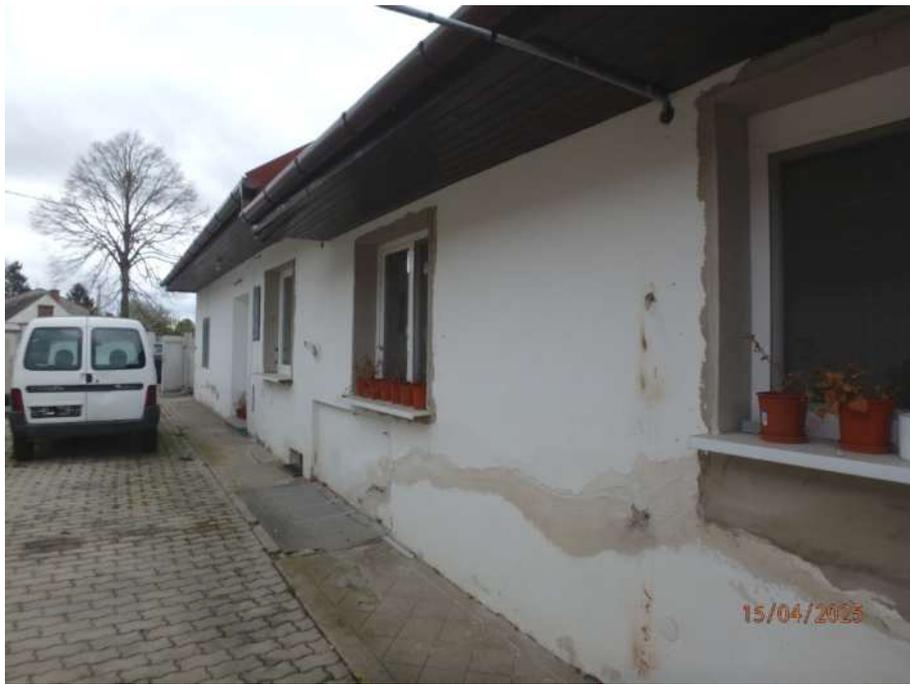
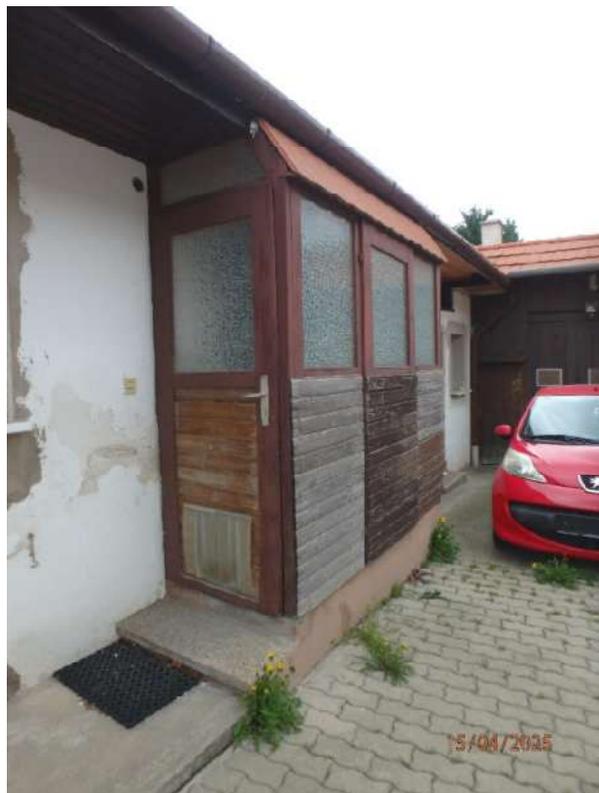
Aufnahmen im Hof.

Dachkonstruktion: Über dem Gebäude besteht ein Steildach – Satteldach. Der Dachstuhl ragt hofseitig aus, sodass ein gedeckter Zugang besteht und ist die Untersicht mit Nut- und Federbrettern verschalt.

Dachdeckung: Straßenseitig besteht eine Falzziegeleindeckung, hofseitig wurde eine neue Ziegeleindeckung aufgebracht. Der rückwärtige Bereich ist mit Eternitplatten gedeckt.

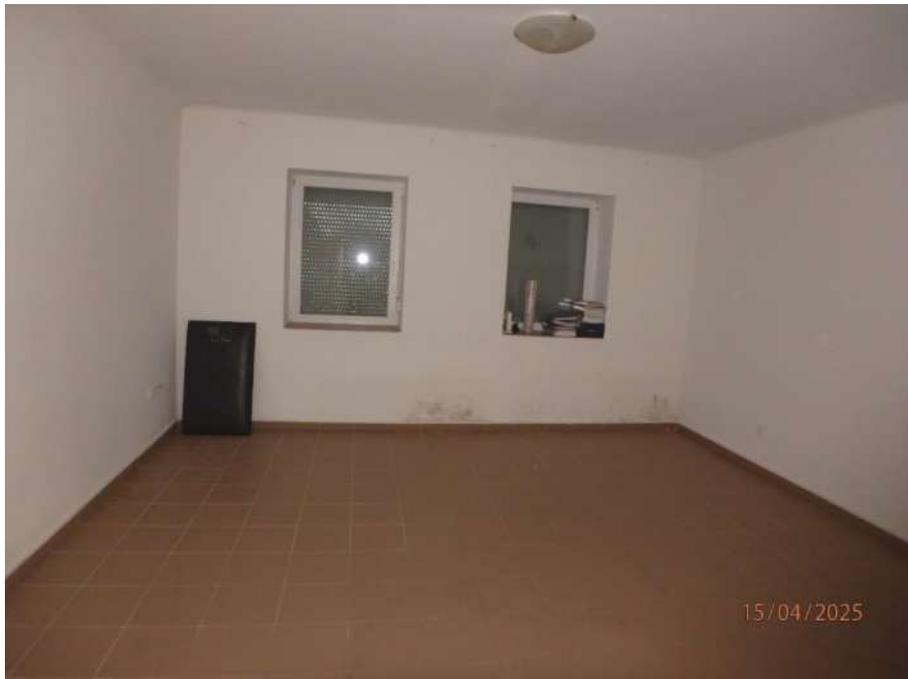
Zimmer 1:

Verfliester Boden, die Wände und Decke gemalt, zwei einflügelige Kunststofffenster mit Außenrollo, die Fensterbretter sind verfliest. Beheizung über einen Einzelofen-Holzofen, der Zugang über eine Türe mit Doppelstegverglasung, über einen langgestreckten Gang.

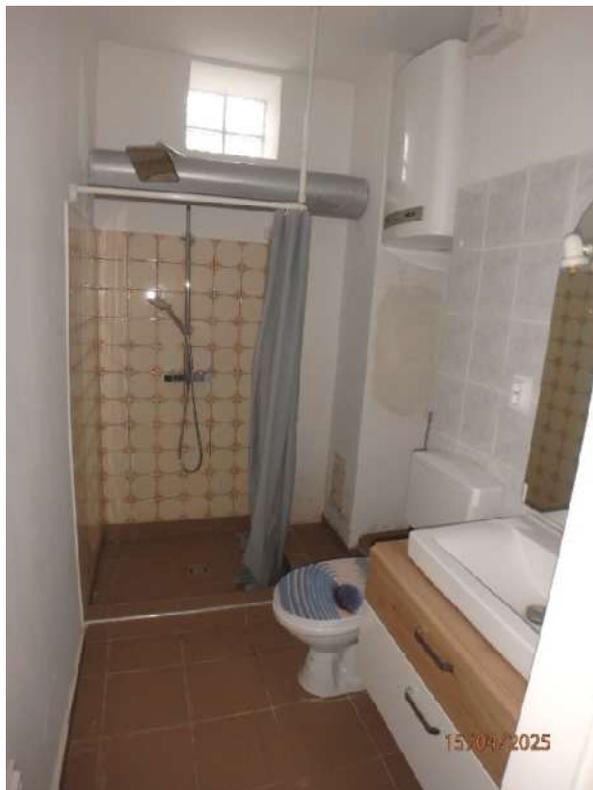
Waschraum:

Fußboden und Wände im Dusch- und Waschbeckenbereich verfliest, ansonsten gemalt, gleichfalls die Decke, zur Belichtung ein Glasbausteinfenster nicht offenbar, der Zugang über eine Holztüre mit Zarge. Dem Gebäude zugehörig Dusche und Waschbecken mit Armaturen, bei der Dusche eine Schwallbrause und ein Vorhang sowie aufgestellt das Stand-WC. In einer Nische befindet sich der Elektroboiler Austria Email, geschätzt 80 Liter. Weiters ersichtlich ist der Kamin mit der Putztüre.

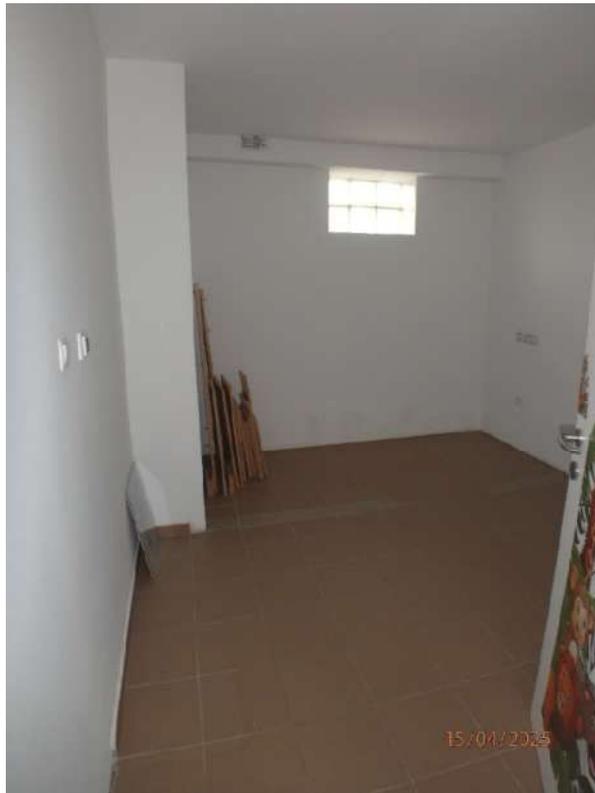
Zimmer 2:

Fliesenboden mit unterschiedlicher Farbgebung, Wand- und Deckenflächen gemalt, soweit

augenscheinlich ersichtlich sind Gipskartonverkleidungen vorhanden, der Zugang über eine Holztüre mit Zarge, Belichtung wiederum über ein Glasbausteinfenster, nicht öffnenbar.

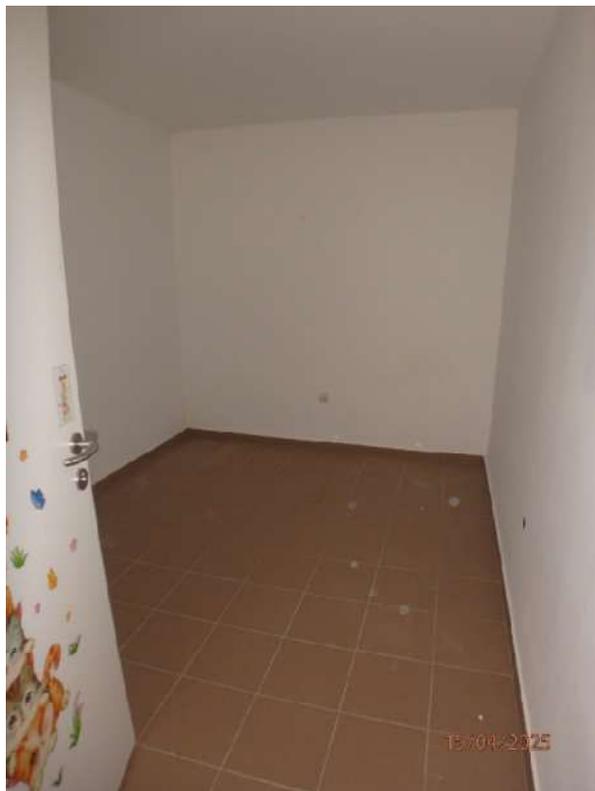
Kabinett:

Verfliester Boden, Wände/Decke gemalt, Entlüftungsöffnung zum Gang, wie auch beim Zimmer 2, Holztüre mit Zarge als Zugang.

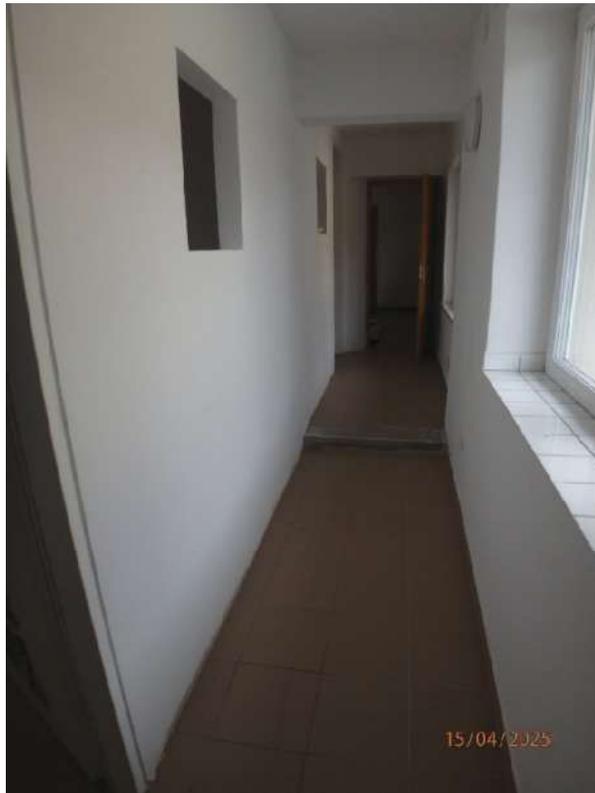
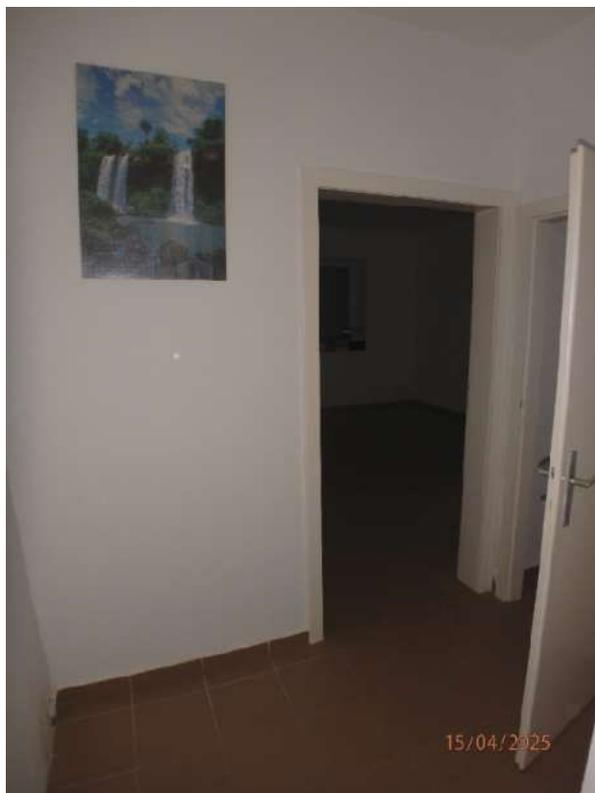
Gang:

Fliesenboden mit unterschiedlichen Höhen und fehlender Verfliesung im Bereich der Niveauunterschiede, die Wand- und Deckenflächen gemalt, zwei zweiflügelige Kunststofffenster, wobei ein Fensterbrett verflieset und beim zweiten Fenster ein Werzalitfensterbrett besteht.

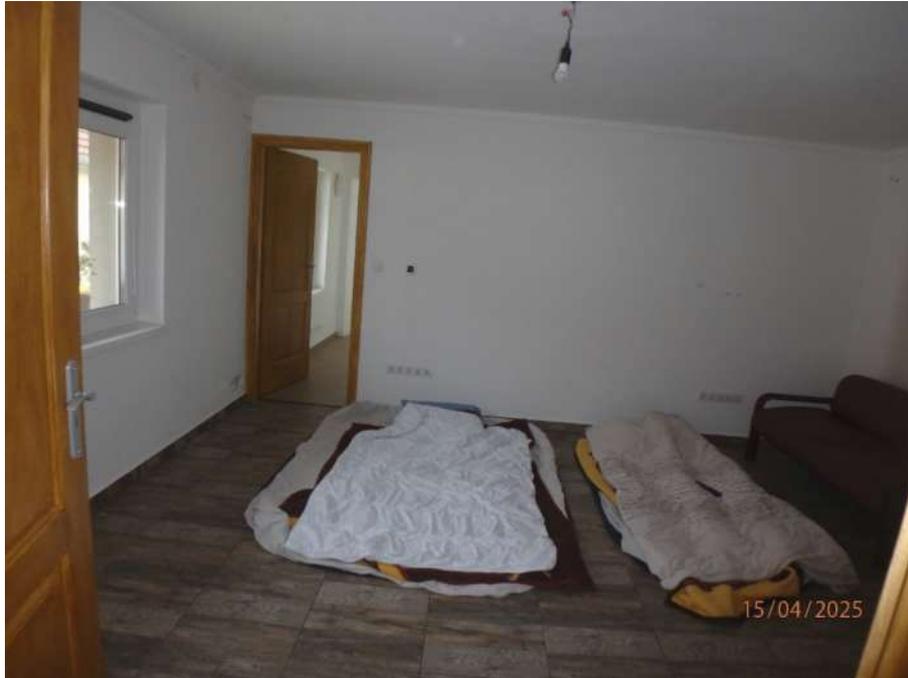
Zimmer 3:

Verfliester Boden, Malerei Wände/Decke, Holztüre mit Stock, zweiflügeliges Kunststofffenster mit Werzalitfensterbrett.

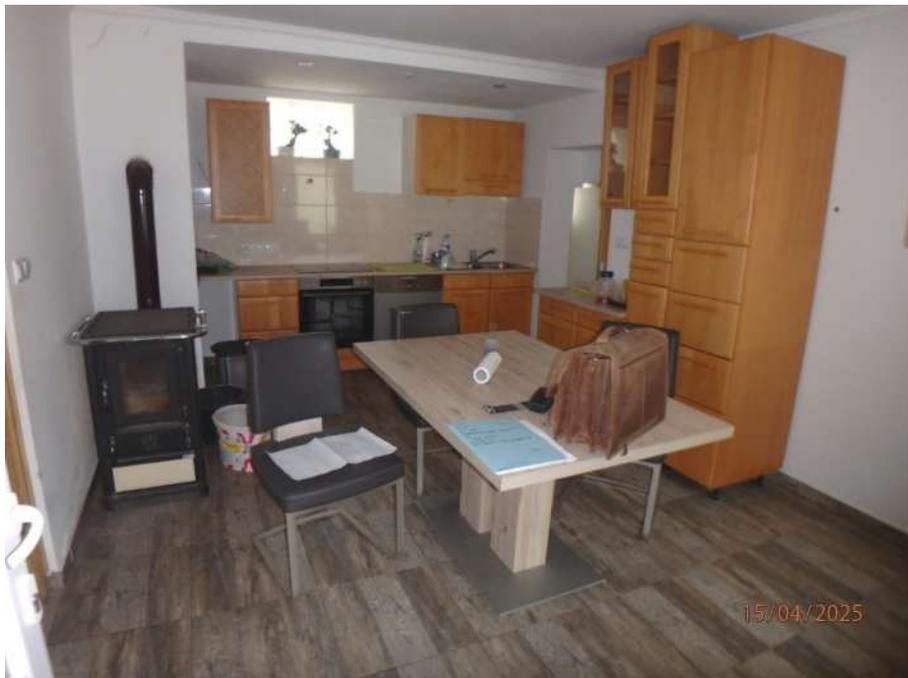
Wohnküche:

Verfliester Boden, Malerei Wände/Decke, zur Nachbarseite ein Glasbausteinfenster, der Zugang über eine Kunststofftüre einflügelig, verglast, mit zylindrischem Schloss mit Dreifachverriegelung. Daneben liegend ein einflügeliges Kunststofffenster mit Fensterbrett, aufgestellt ein Holzofen zur Beheizung mit dem Kamin. Weiters besteht in diesem Bereich die Niro-Doppelabwäsche mit Tropfasse und Armatur.

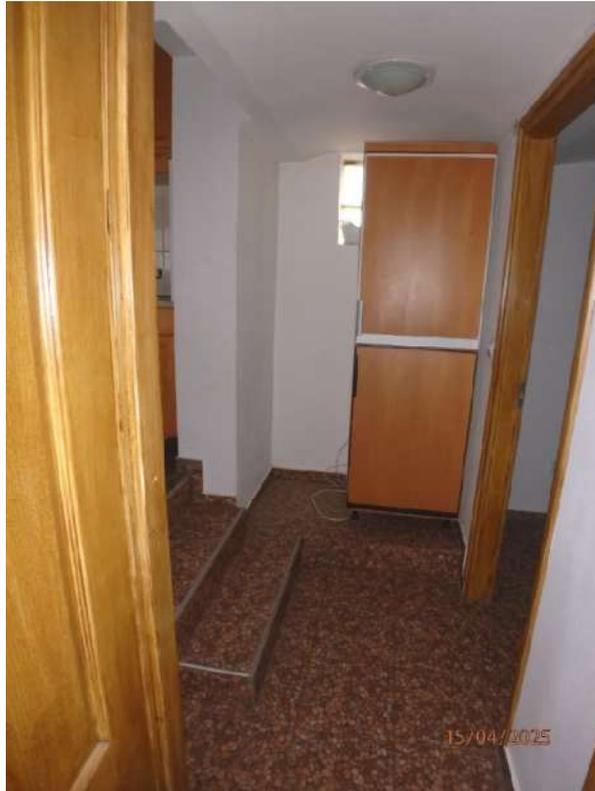
Zwischenflur 1:

Fliesenboden mit drei Ausgleichsstufen zur Küche und Zugang zu einem weiteren Flur im Bereich Badezimmer, die Wand- und Gewölbefläche gemalt, Glasbausteinfenster zur Belichtung.

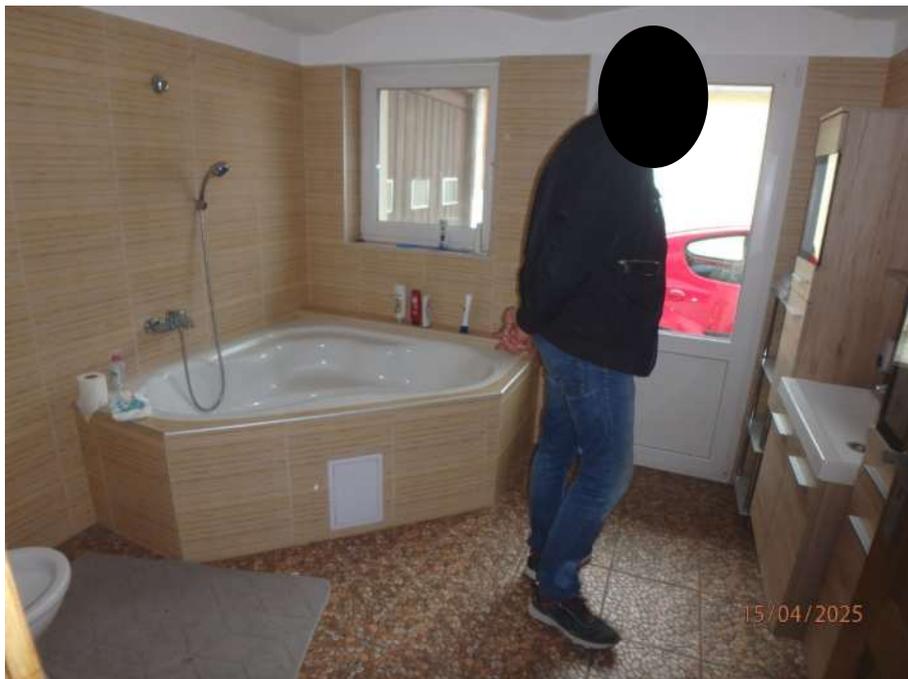
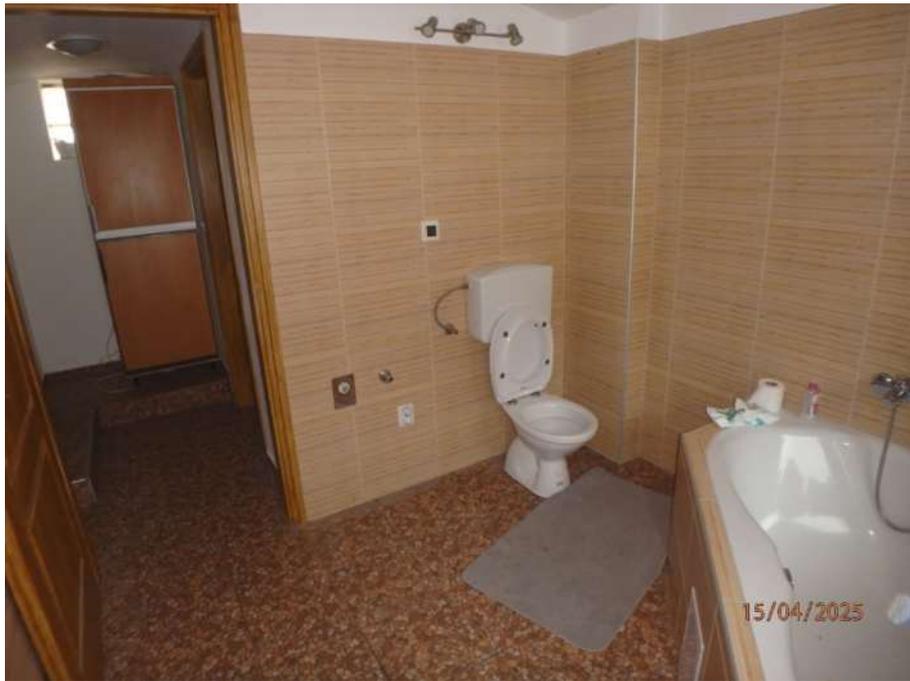
Badezimmer:

Fußboden und Wände bis auf etwa Türstockhöhe verflieset, darüber liegend Wände und Tonnengewölbe gemalt, Holztüre mit Stock als Zugang, sowie zur Hofseite eine einflügelige

Kunststofftüre verglast und ein Kunststofffenster. Dem Gebäude zugehörig besteht Körperformwanne mit Armatur, Stand-WC und Waschmaschinenanschluss. Waschbecken mit Mischbatterie.

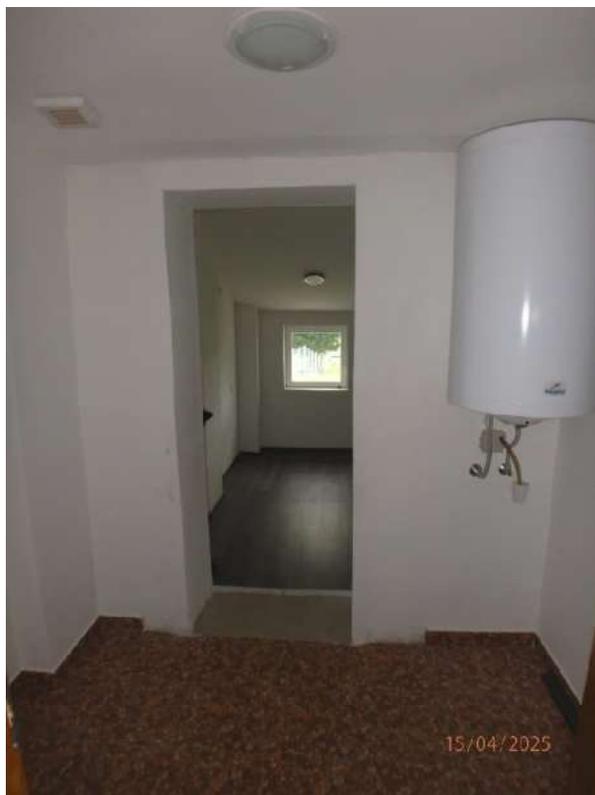
Zwischenflur 2:

Fliesenboden mit fehlenden Fliesen im Durchgangsbereich, wo zwei Stufenhöhen bestehen, aus Ytong-Steinen hergestellt, die Wand- und Tonnengewölbe auch in diesem Bereich gemalt und vorhanden ein Elektroboiler, Type Hajdu, geschätzt 80 Liter.

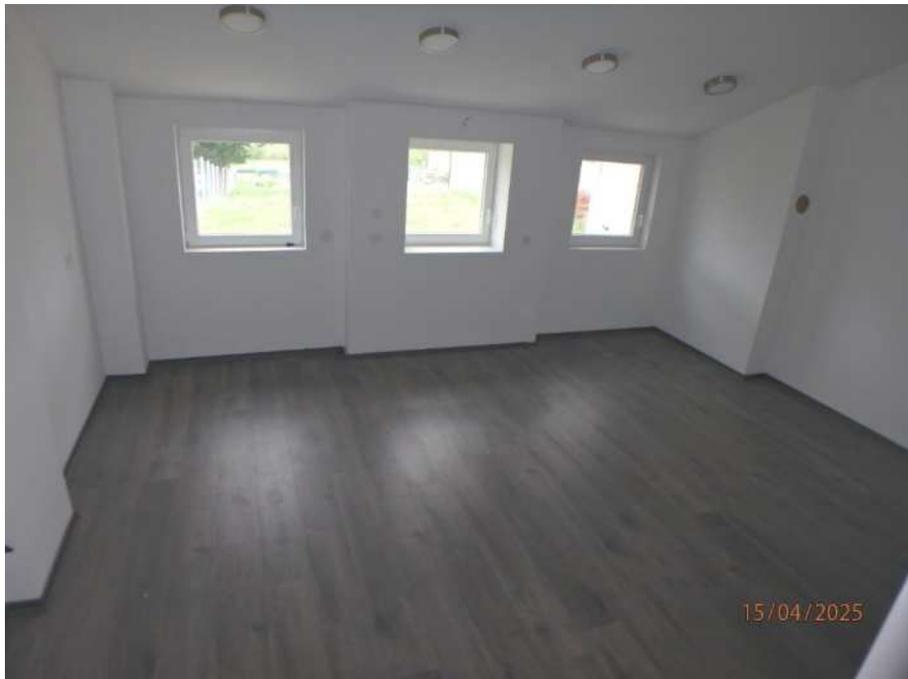
Zimmer 4:

Laminatboden, hier besteht offensichtlich keine Decke und ist ausschließlich die Dachkonstruktion mit Gipskarton verkleidet, die Wand und Dachschrägen sowie Decken sind gemalt, zur Rückseite drei Kunststofffenster einflügelig, ohne Rollläden, ohne Fensterbretter. Von diesem Zimmer eine Holztüre mit Zarge zum Abstellraum. Eingebaut ein Kamin.

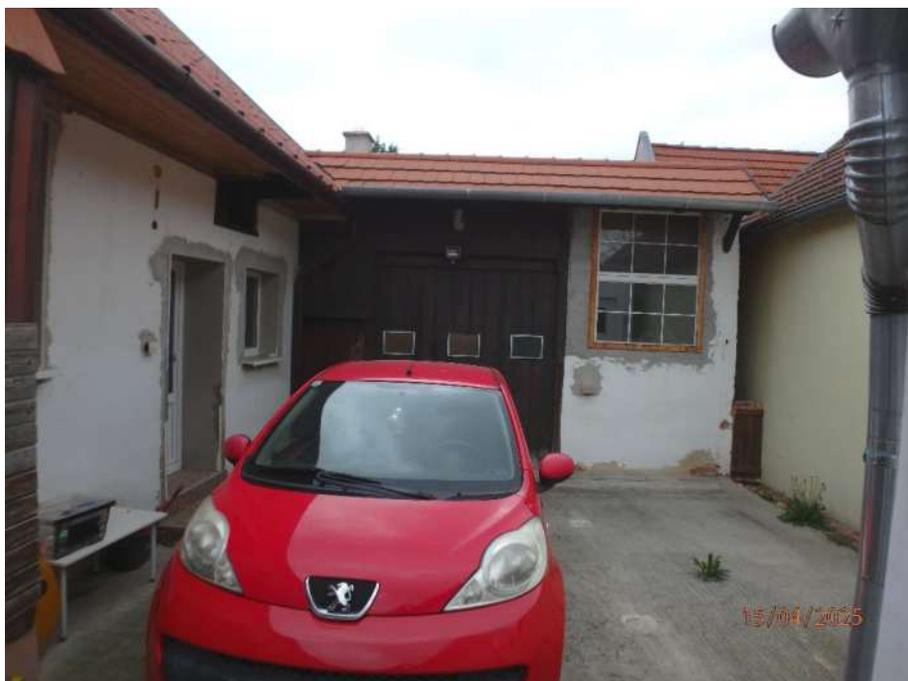
Nebengebäude 1 – Hofansicht.

Dieses Nebengebäude schließt mit L-förmigen Grundriss an das Wohngebäude an. Es liegen keine Pläne und Bescheide vor. Der Quertrakt ist älteren Datums (vermutlich dem Wohn- und ehemaligen Wirtschaftsgebäude entsprechend), ein Teilbereich an der Garten-seite wurde zu einem späteren Zeitpunkt angebaut.

Das Nebengebäude hat L-förmigen Grundriss und sind vorhanden: Abstell- und Lager-räume. Der alte Gebäudeteil ist sowohl vom Hof als auch vom Garten erreichbar. Der zuge-baute Bereich ist ausschließlich vom Garten begehbar.

Vorhanden sind vermutlich Steinfundamente beim Altbau, Betonfundamente beim Zubau. Das aufgehende Mauerwerk ist aufgrund der Wandstärken schließend in Ziegeln errichtet. Decken sind keine vorhanden. Der alte Teil hat ein Satteldach, der Zubau besitzt ein Pult-dach. Die Dachuntersicht im alten Teil ist mit Nut- und Federbrettern verschalt. Die Einde-ckung besteht aus Ziegeln. Dachrinnen sind montiert.

Der Zustand erscheint als gebrauchsfähig, dennoch sind auch hier, vor allem im alten Teilbereich Zeitschäden unübersehbar.
