ERGÄNZUNGSGUTACHTEN
mit Innenbesichtigung

über den denkmalgeprägten Verkehrswert (Marktwert) i.S.d. § 194 Baugesetzbuch i.V. mit § 74 a ZVG für
das mit einem Wohn- und Geschäftshaus bebaute Grundstück
Alte Holstenstr. 57, Reetwerder 1/3 * 21029 Hamburg

<u>Auftraggeber:</u>	Landgericht Hamburg Zivilkammer 28 Sievekingplatz 1 * 20355 Hamburg	<u>Grundbuch:</u>	Bezirk Bergedorf Band 168 Blatt 6157
<u>AZ. Landgericht:</u>	328 T 31/20 417 K 6/18 AG HH-Bergedorf	<u>Kataster:</u>	Gemarkung Bergedorf Flurstück 219
<u>Tag des Ortstermins:</u>	24. Januar 2023	<u>Datum / AZ.:</u>	27. März 2023 / 22-0425

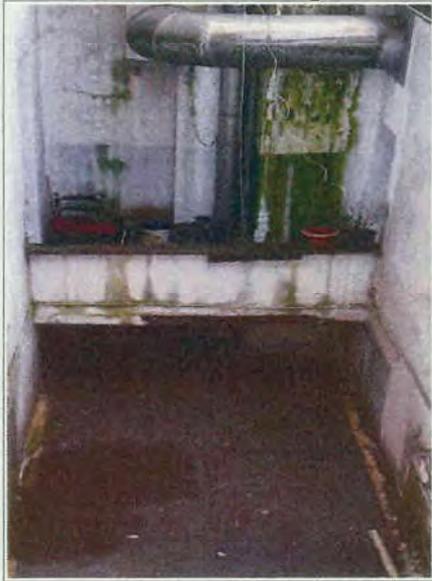
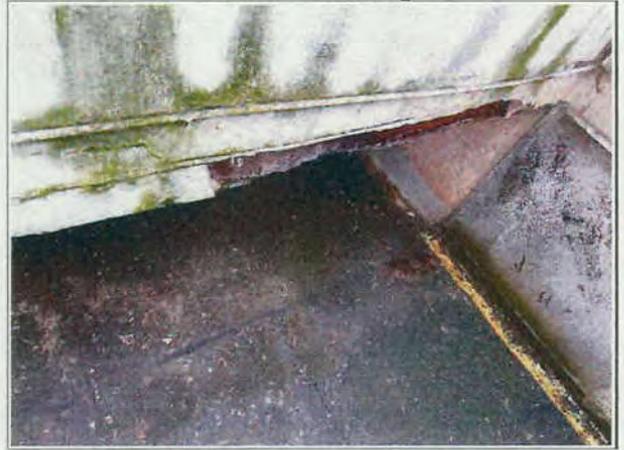
- Im Innenhof ist ein Wasseraustritt durch ein weiteres stark beschädigtes Regenfallrohr ersichtlich.
- Im Übergang vom Haupt- zum Nebengebäude wurden starke Korrosionen an den tragenden Stahlträgern festgestellt.

Korrosion Stahlträger

- Wasseraustritt im Innenhof durch ein weiteres stark beschädigtes Regenfallrohr.
- Starke Korrosionen an den tragenden Stahlträgern im Übergang vom Haupt- zum Nebengebäude.

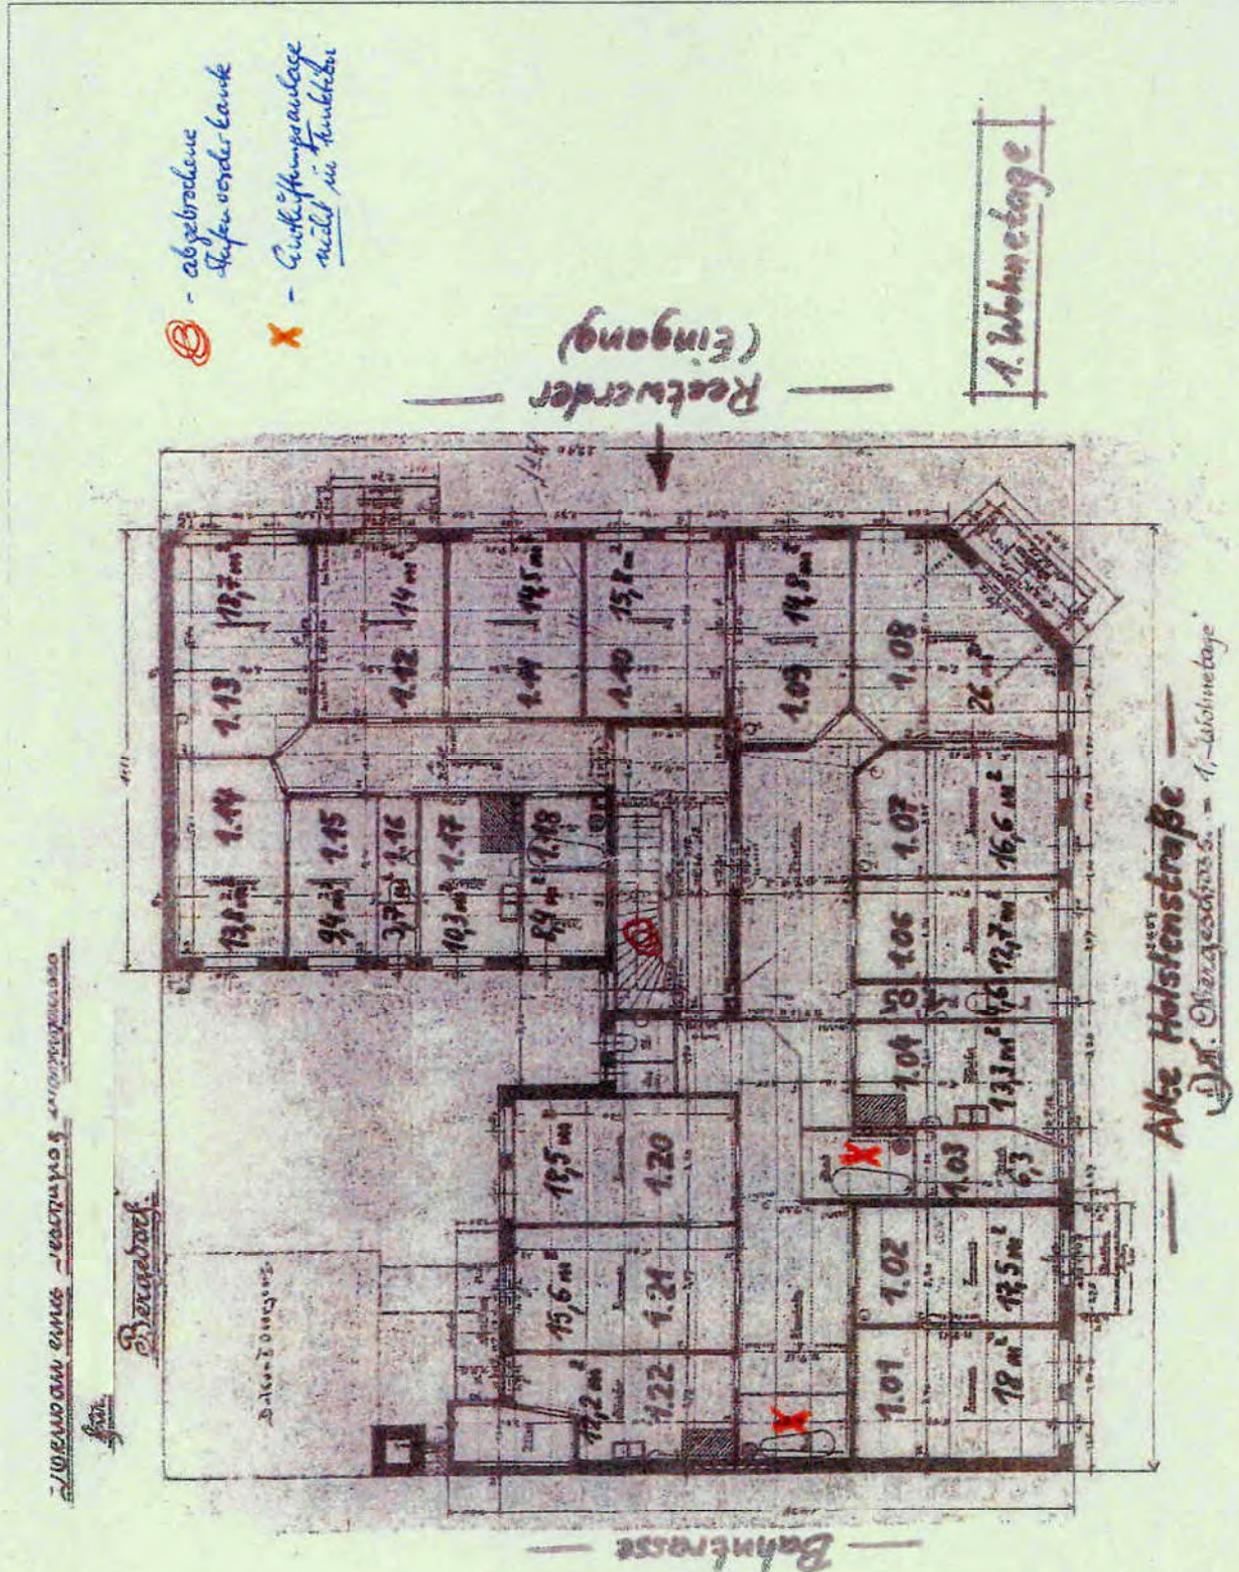
Kennzeichnung Schäden 1. Wohneinheit

- Defektes Abgasrohr der Gastherme im Bad der 1. Wohnung links sowie aus der Wand ragende Steckdosen mit freiliegenden Kontakten. Aufgrund der hierdurch bestehenden Lebensgefahr für die Nutzer der Wohnung wurde die Wohnung für unbewohnbar erklärt. Hinweis: Es wurde im Wege der Ersatzvornahme am 28.03.2018 eine Reparatur der Gastherme ausgeführt.
- Schimmelbildung durch Wassereinbrüche aus den oberen Geschossen. Die Tragfähigkeit der Decken ist zu überprüfen insbesondere lt. Grundriss in Raum 3.18 sowie im Flur der Wohnung rechts in Wohnebene 3 (neben Raum 3.06).
- Im Flur der Wohnebene 3 ist die Unterdecke teilweise abgängig und die Tragkonstruktion zum Dachgeschoss stark verrottet.

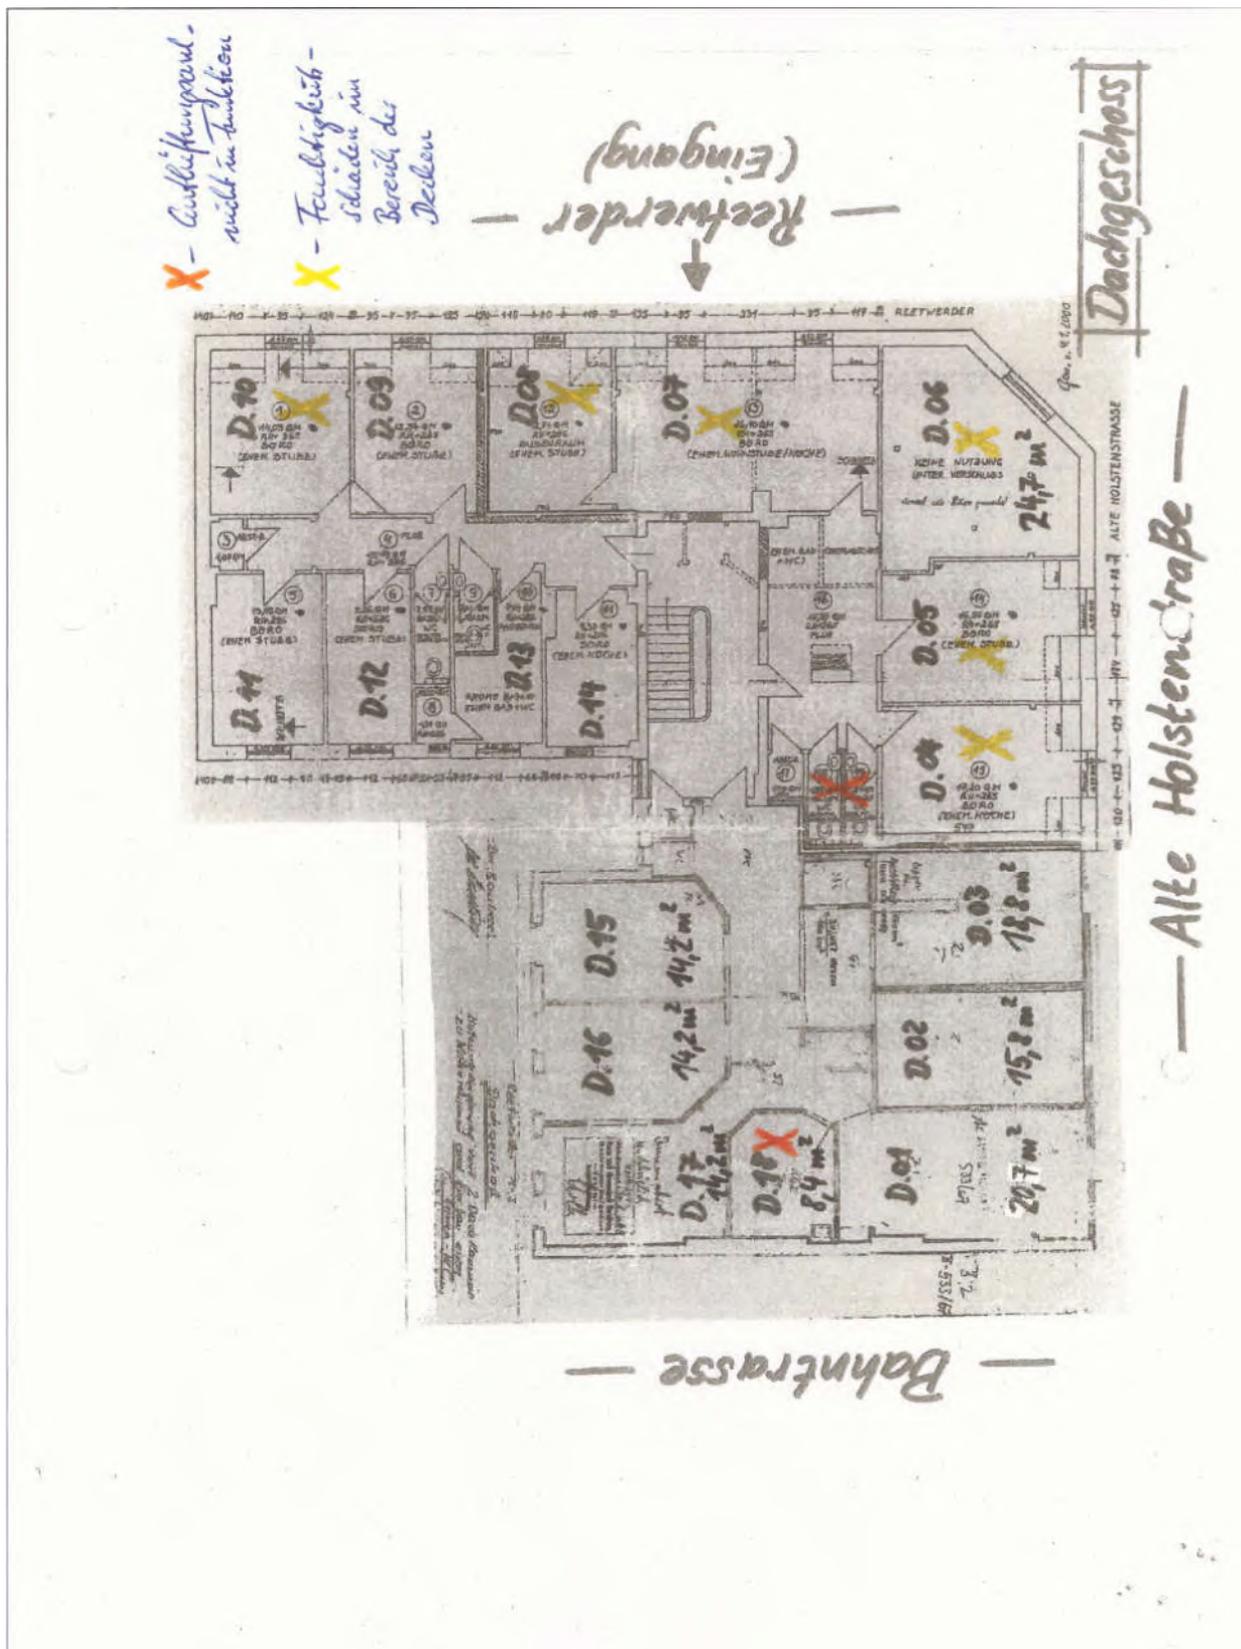
Dachgeschoss – Kennzeichnung der Schäden

- Feuchtigkeitsgeschädigte Decken, die Tragfähigkeit der Decken ist zu überprüfen insbesondere in den Räumen lt. Grundriss D.04-08 und D 10.
- Massiver Wasserschaden in der rückwärtigen Wohnung.
- Fehlende Heizkörper in mehreren Räumen.
- In den Küchen gibt es keine ausreichende oder gar keine Lüftung.
Die innenliegenden Bäder sind ohne funktionierende Lüftung.
