Verkehrswertgutachten

Bewertungsobjekt: Einfamilienhaus
belegen Erlental 21, 21077 Hamburg

Verkehrswert: € 500.000,00

Einfamilienhaus mit einer Garage belegen Erlental 21, 21077 Hamburg-Eißendorf

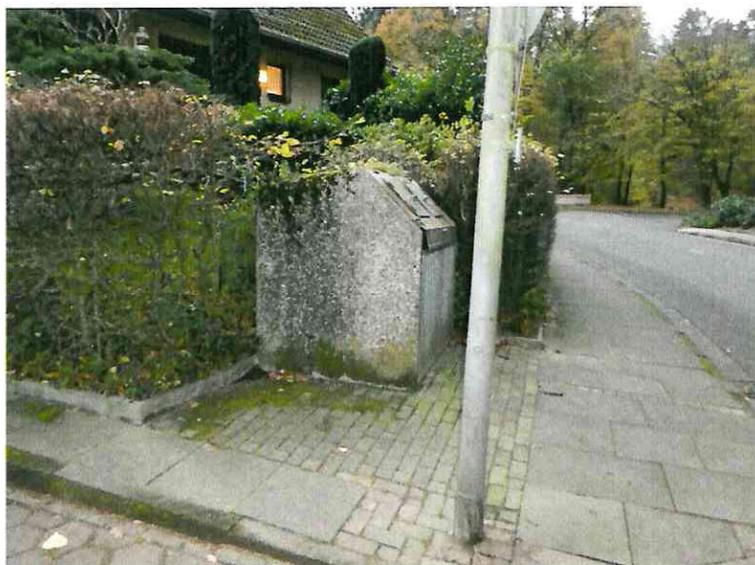
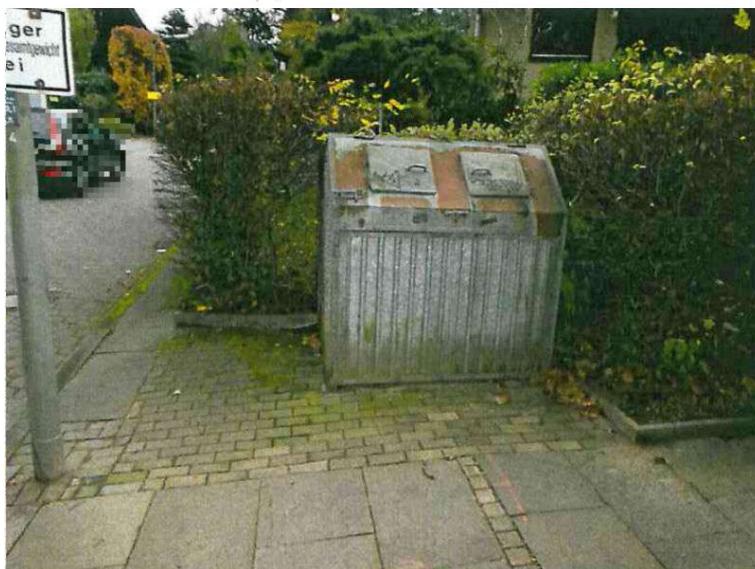
Bild 5: Mülltonne auf Flurstück 3020

Flurstück 3020: Der anteilige Bodenwert des Miteigentumsanteils beträgt bei einer Größe von rd. 0,55 m² € 415,16. Der anteilige Wert der auf dem Flurstück errichteten Waschbeton-Müllbox beträgt auf Grund des Zustands und des Baualters € 0,00. Unter Berücksichtigung des Marktanpassungsfaktors von 0,94 beträgt der anteilige Verkehrswert dieses Miteigentumsanteils **rd. € 390,00**.

Das mit einer Mülltonneneinstellbox bebaute Grundstück ist in etwa rechteckig geschnitten und verfügt über die Maße ca. 2 m x ca. 3 m.

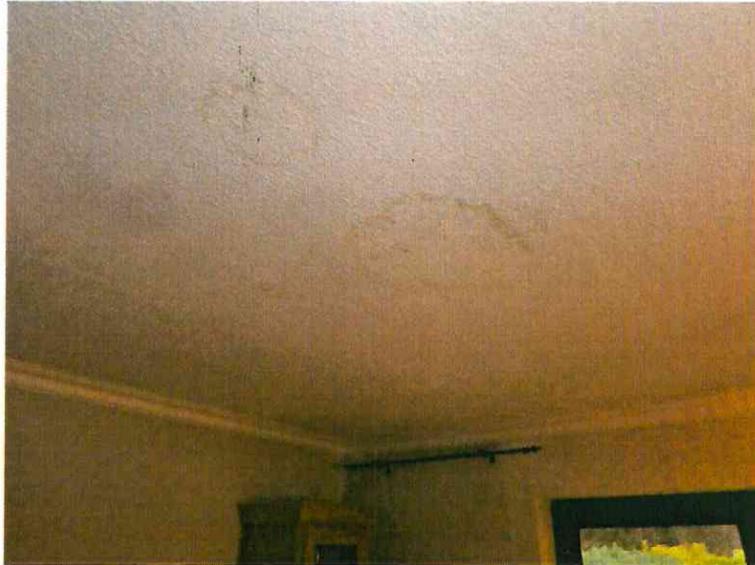
Bild 19: Durchfeuchtung / defekte Dachabdichtung

- Die Dachabdichtung scheint zumindest teilweise defekt zu sein. Teilweise sind Durchfeuchtungsschäden im Deckenbereich sichtbar. Aus Gründen der Substanzerhaltung muss hier kurzfristig die Ursache der Durchfeuchtung festgestellt und beseitigt werden. Gegebenenfalls sollte ein Bausachverständiger hinzugezogen werden. Im Anschluss ist eine dekorative Erneuerung der durchfeuchteten Flächen notwendig

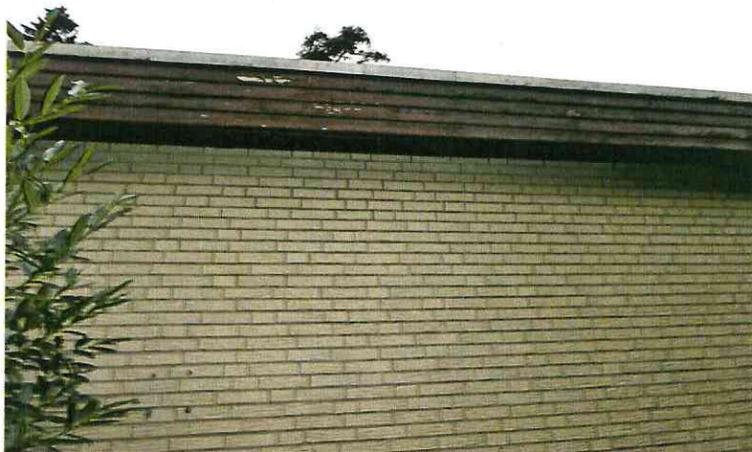
Bild 20: Farbabplatzungen Dachüberstand

- Das Dach der Garage scheint ebenfalls undicht zu sein. In der Garage sind Durchfeuchtungsschäden sichtbar. Eine Instandsetzung ist aus Gründen der Substanzerhaltung notwendig.
- Das Holz des umlaufenden Dachüberstandes bzw. die Dacheinfassung muss aus Gründen der Substanzerhaltung überarbeitet werden. Farbabplatzungen sind bereits sichtbar.
