VERKEHRSWERTGUTACHTEN

i.S.d. § 194 Baugesetzbuch (BauGB)
für das Halbe Doppelhaus

Loogeplatz 3
20249 Hamburg-Eppendorf
71 K 18/23

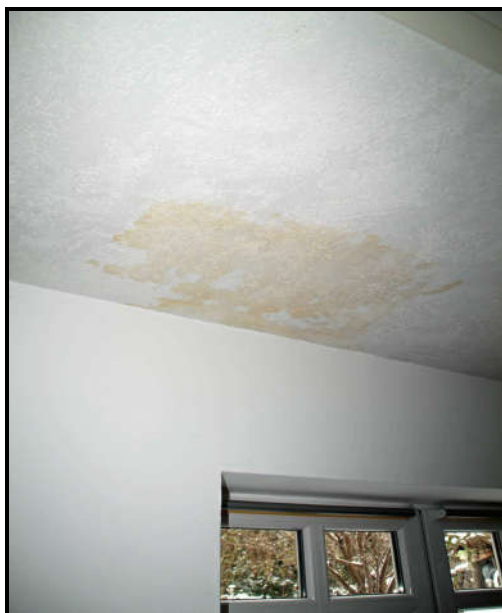
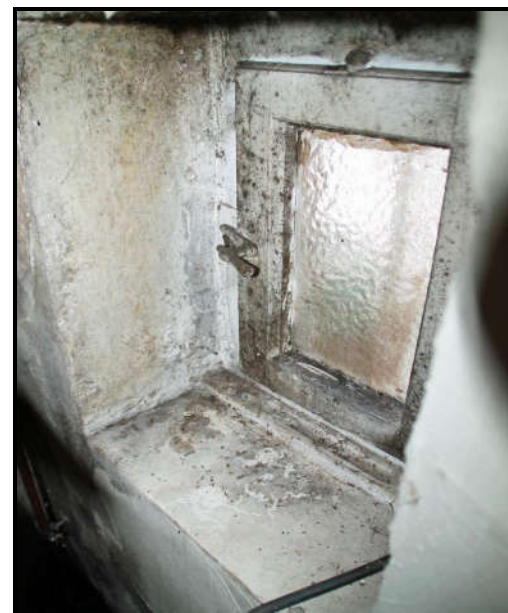
Erdgeschoss und Kellergeschoss

Die Außenfassade weist in vielen Bereichen und in allen Geschossen Risse, Fugenauswaschungen, Moosbefall, Feuchtigkeitseintritte und Salzausblühungen auf. Hieraus scheinen auch die im Innenbereich in beiden oberen Geschossen insb. um die Fenster herum, aber auch z.B. in einem Wohnzimmer im Erdgeschoss mittig an der Decke ersichtlichen Feuchtigkeitseintritte zu stammen. Auch im Kellergeschoss finden sich in einem Zimmer an einer Decke oberhalb eines Fensters und oberhalb einer Tür an der Decke Feuchtigkeitflecken. Im Kellergeschoss sind an einigen Wänden/Deckenbereichen ebenfalls deutliche Feuchtigkeitseintritte und tlw. Putzschäden zu verzeichnen.

Hier ist von einer umfassenden fachmännischen Aufnahme des Schadensbildes und einer sehr umfangreichen und kostenintensiven Sanierung der betroffenen Bereiche an der Fassade und im Innenbereich auszugehen.
