GUTACHTEN

über den Verkehrswert (Marktwert) i.S.d. §194 BauGB

Verkehrswert des Wohnungseigentums / Etagenwohnung Nr. 1 im Souterrain (Gartenseite)
Heimhuder Straße 13 in 20148 Hamburg-Rotherbaum
zum Wertermittlungsstichtag 13.08.2024

71 K 63/23 Geschäftsnummer des Auftraggebers
Amtsgericht Hamburg, Caffamacherreihe 20, 20355 Hamburg
Gutachten-Nr.: / IV mit 44 Seiten zuzüglich 11 Seiten für Anlagen

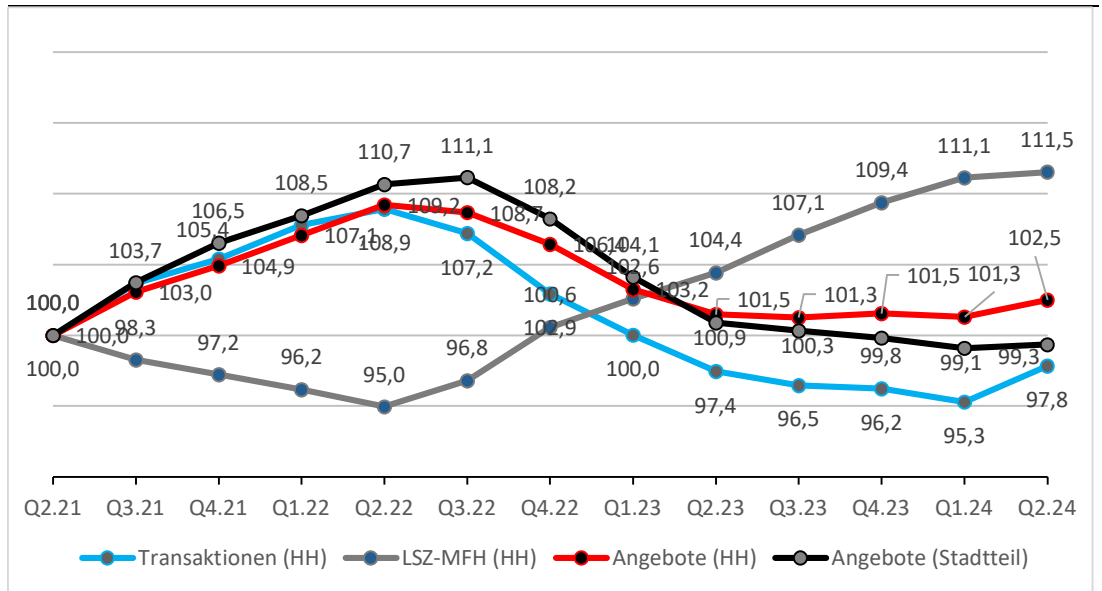
Preisindexreihen

Erkennbar sind die zuletzt flacheren/tw. steigenden Indexverläufe im Zeitraum Q2/23 > Q2/24, die Preisentwicklung seit Q2/22 (-11,1%), Q1/23 > Q2/24 (-2,2%) bzw. Q1/24 > Q2/24 (+2,5%) sowie die Differenz der Angebotsindizes „HH < > Stadtteil“ (Q2/2024: -3,2%).

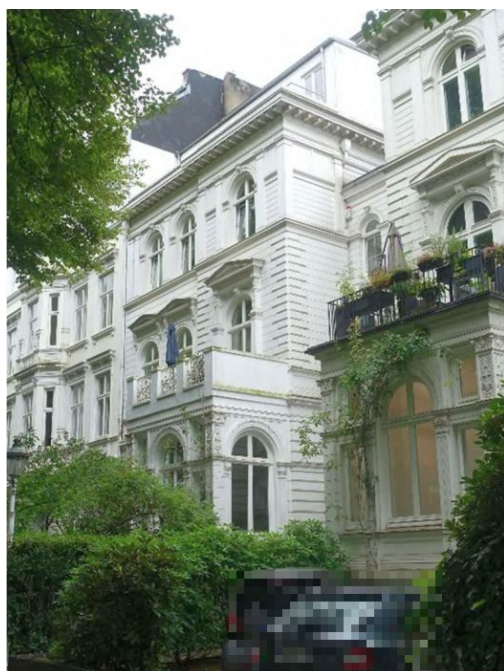
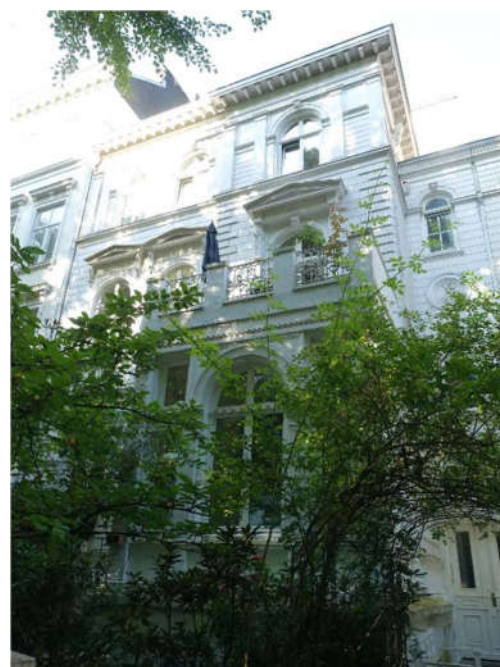
- An den Fassaden sind Witterungs-/Algenspuren und einige Putz-/Anstrichschäden im SG, an der Nord- bzw. Westfassade/2.OG sowie am Balkon/1.OG erkennbar. Die Außenwände wurden energetisch 2006 tw. verbessert. Die Fenster/Verglasungen sind von 2006 und wärmetechnisch noch zeitgemäß.

- Die Haupteingangstür von ca. 2006 weist außen einige Anstrichschäden auf und ist sicherheits-/wärmetechnisch noch zeitgemäß. In Treppenhaus/-fluren sind übliche Gebrauchs- und Alterungsspuren vorhanden; die Oberflächengestaltung/Wohnungseingangstüren sind älter, aber marktgängig. Im Treppenhaus existieren 2 Dachflächenfenster; eines ist nur manuell und nicht über die RW-/Rauchwarnmeldeanlage zu öffnen (auskunftsgemäß genehmigt).

■ | Eingangsfassade

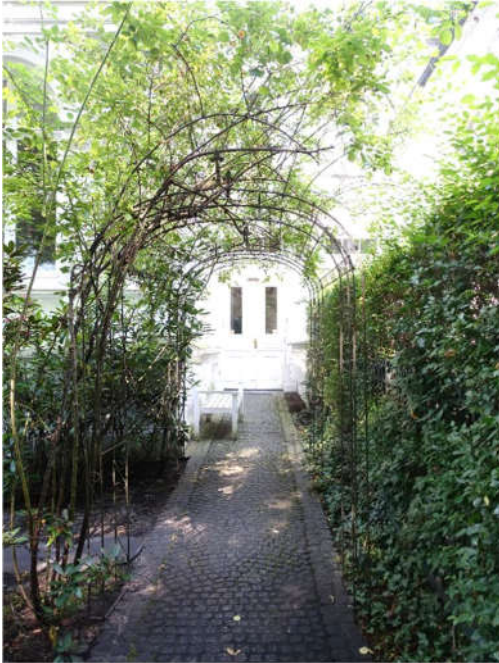
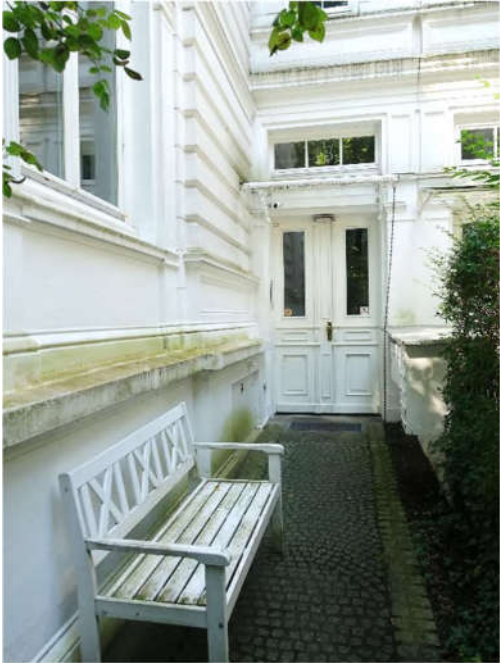
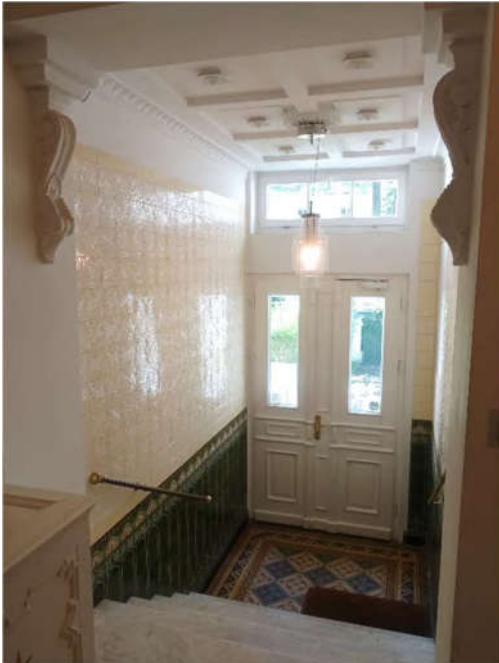
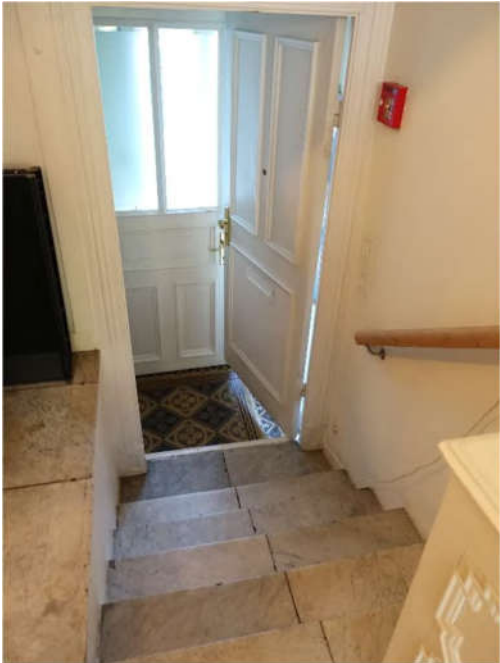
■ Eingangssituation (unten rechts: Kellerzugang bzw. Seitenausgang zu SE-Nr. 1)

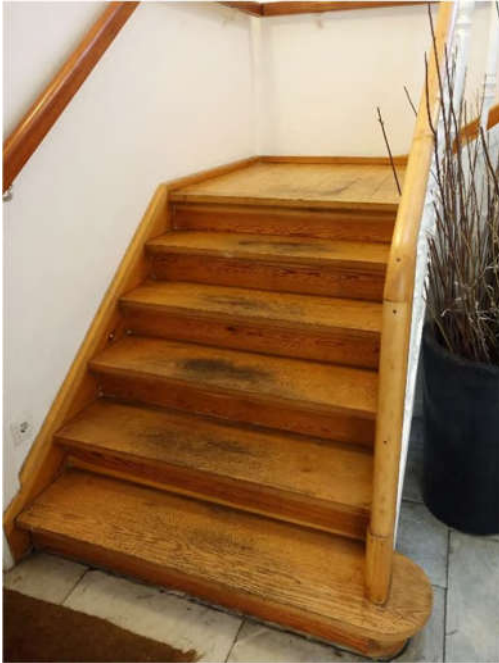
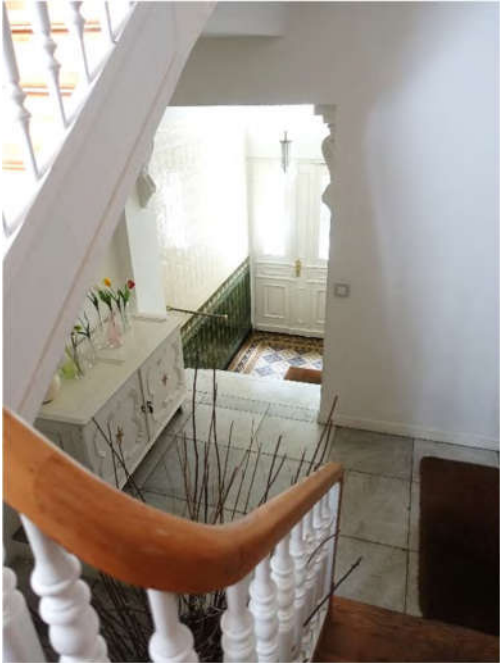
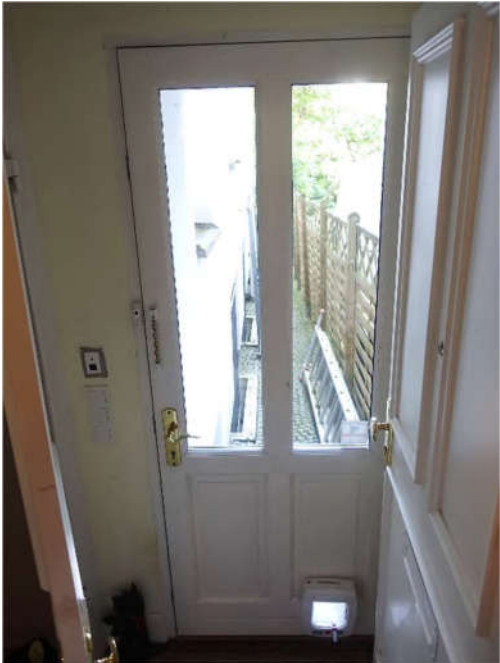
Treppenhaussituation (unten rechts: Seitentür vor Kellerabgang/Zuwegung zu SE-Nr. 1)
