GUTACHTEN

über den Verkehrswert (Marktwert) i.S.d. §194 BauGB

Verkehrswert des Wohnungseigentums / Etagenwohnung Nr. 2 im EG/KG mit Garten + Garage
Heimhuder Straße 13 in 20148 Hamburg-Rotherbaum
zum Wertermittlungsstichtag 13.08.2024

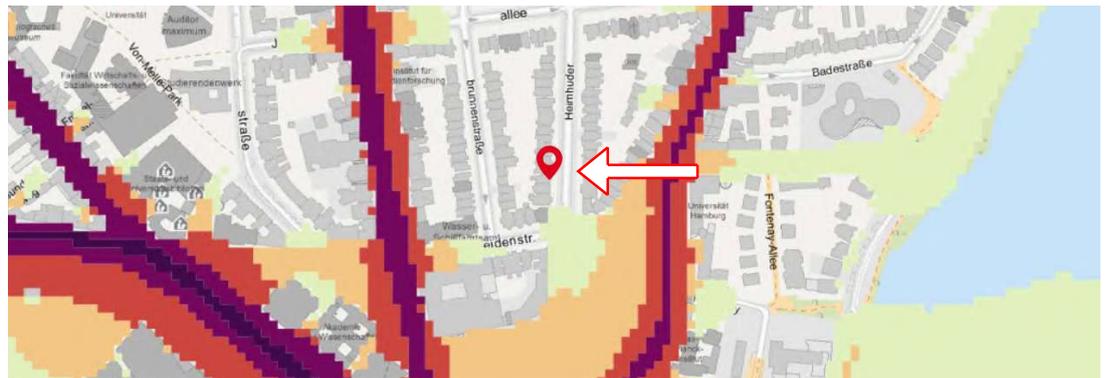
Lärmkarte Hamburg Straßenverkehr 2022 © FHH, LGV

Lärmkarte Gemäß Lärmkarte ist im gesamten Flurstücksteil ein 24h-Schallpegel von <55 dB(A) bzw. ein Nachtzeit-Pegel von <50 dB(A) verzeichnet. Aufgrund der Distanz des Gebäudes zur Straße und der Straßenart ist das „Lästigkeitspotential“ durch Verkehrslärm nicht erhöht. Lagetypische Immissionen sind in den Bodenrichtwerten enthalten; sonstige (hier wertrelevante) Störfaktoren/Emissionsquellen wurden nicht bekannt.

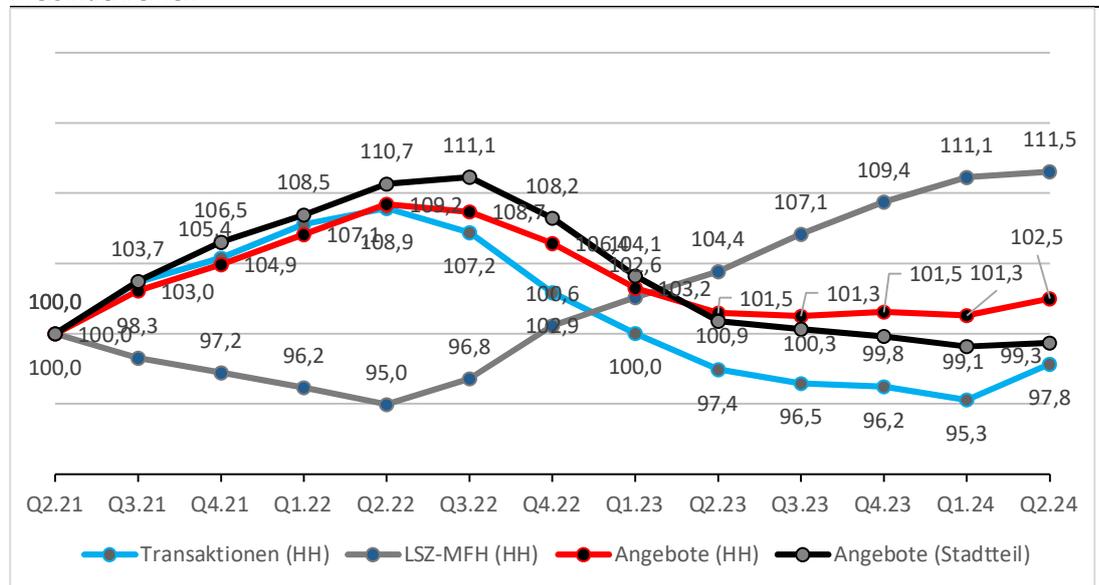
Preisindexreihen

Erkennbar sind die zuletzt flacheren/tw. steigenden Indexverläufe im Zeitraum Q2/23 > Q2/24, die Preisentwicklung seit Q2/22 (-11,1%), Q1/23 > Q2/24 (-2,2%) bzw. Q1/24 > Q2/24 (+2,5%) sowie die Differenz der Angebotsindizes „HH < > Stadtteil“ (Q2/2024: -3,2%).

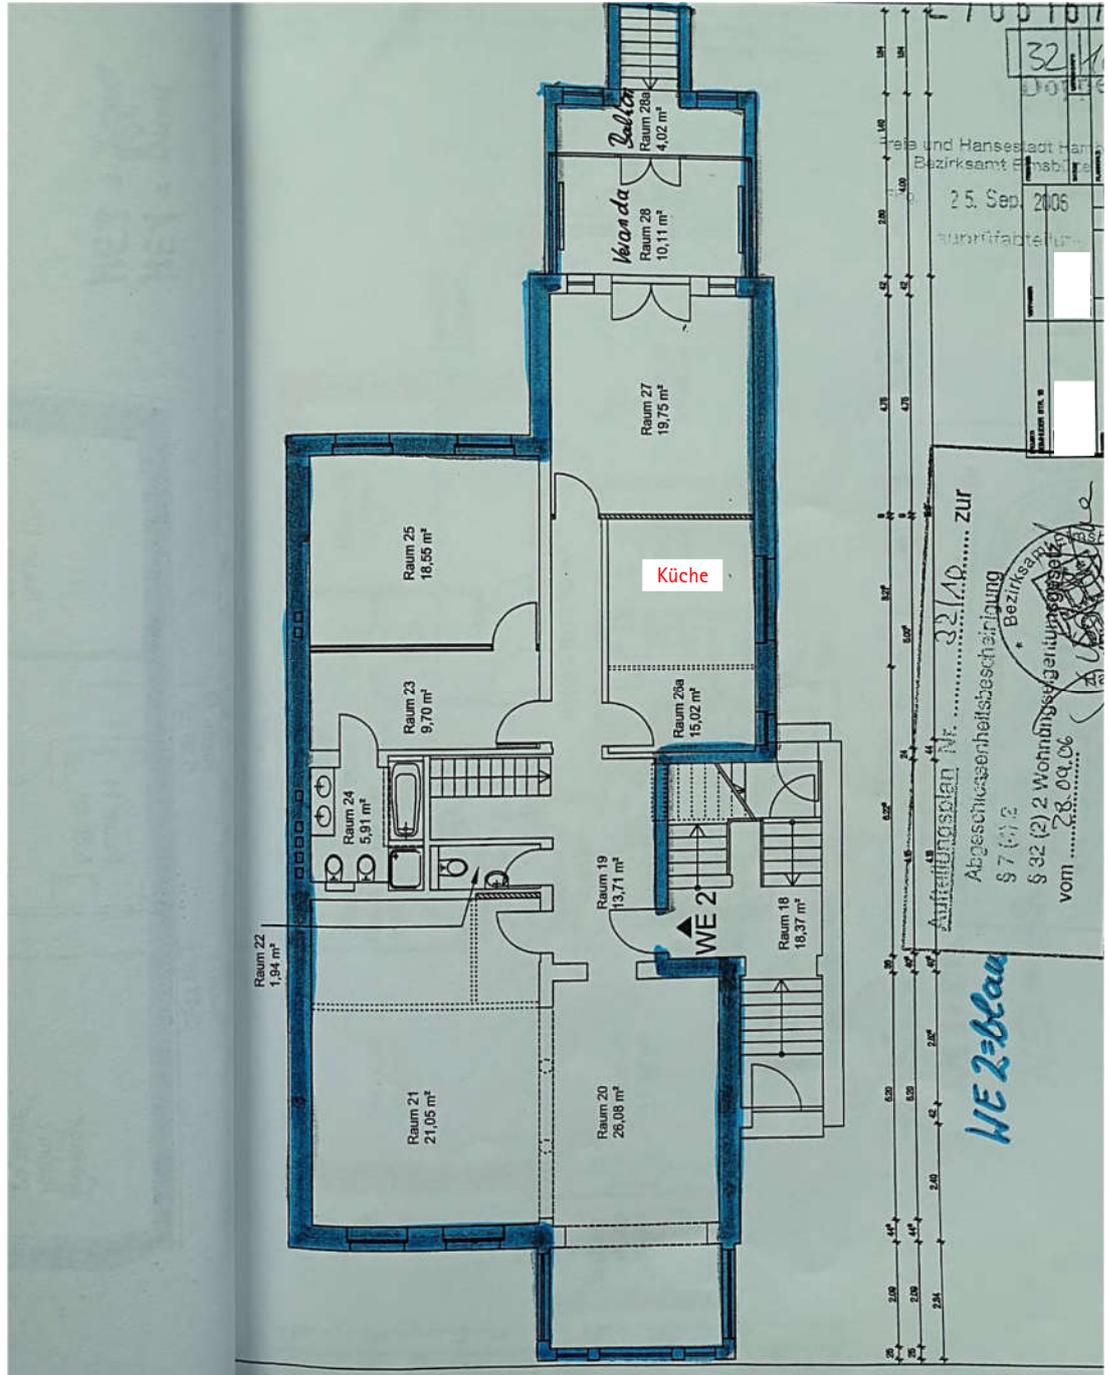
SE-Nr. WE 2 / Erdgeschoss / Stand 2006 (Aufteilungsplan zur Teilungserklärung)

Das Bewertungsobjekt umfasst das Sondereigentum an allen Räumen der Wohnung „WE2“ und liegt laut Aufteilungsplan (AP) im Erd- und Kellergeschoss sowie mit den Räumen Nr. 43 und 50 im 1. bzw. 2. OG (Treppenhaus); ihm sind Sondernutzungsrechte (SNR) an den Kellerräumen 4, 5, 8, 9 und 10 sowie an allen Vor-/Gartenflächen (mit Ausnahme der Zuwegung bzw. unterstellt dem Weg zum Nebeneingang von „SE 1“) zugeordnet. Es wurden keine wesentlichen Abweichungen zwischen AP und tatsächlichem Nutzungsbereich der Wohnung bekannt (s. Anlage 2).

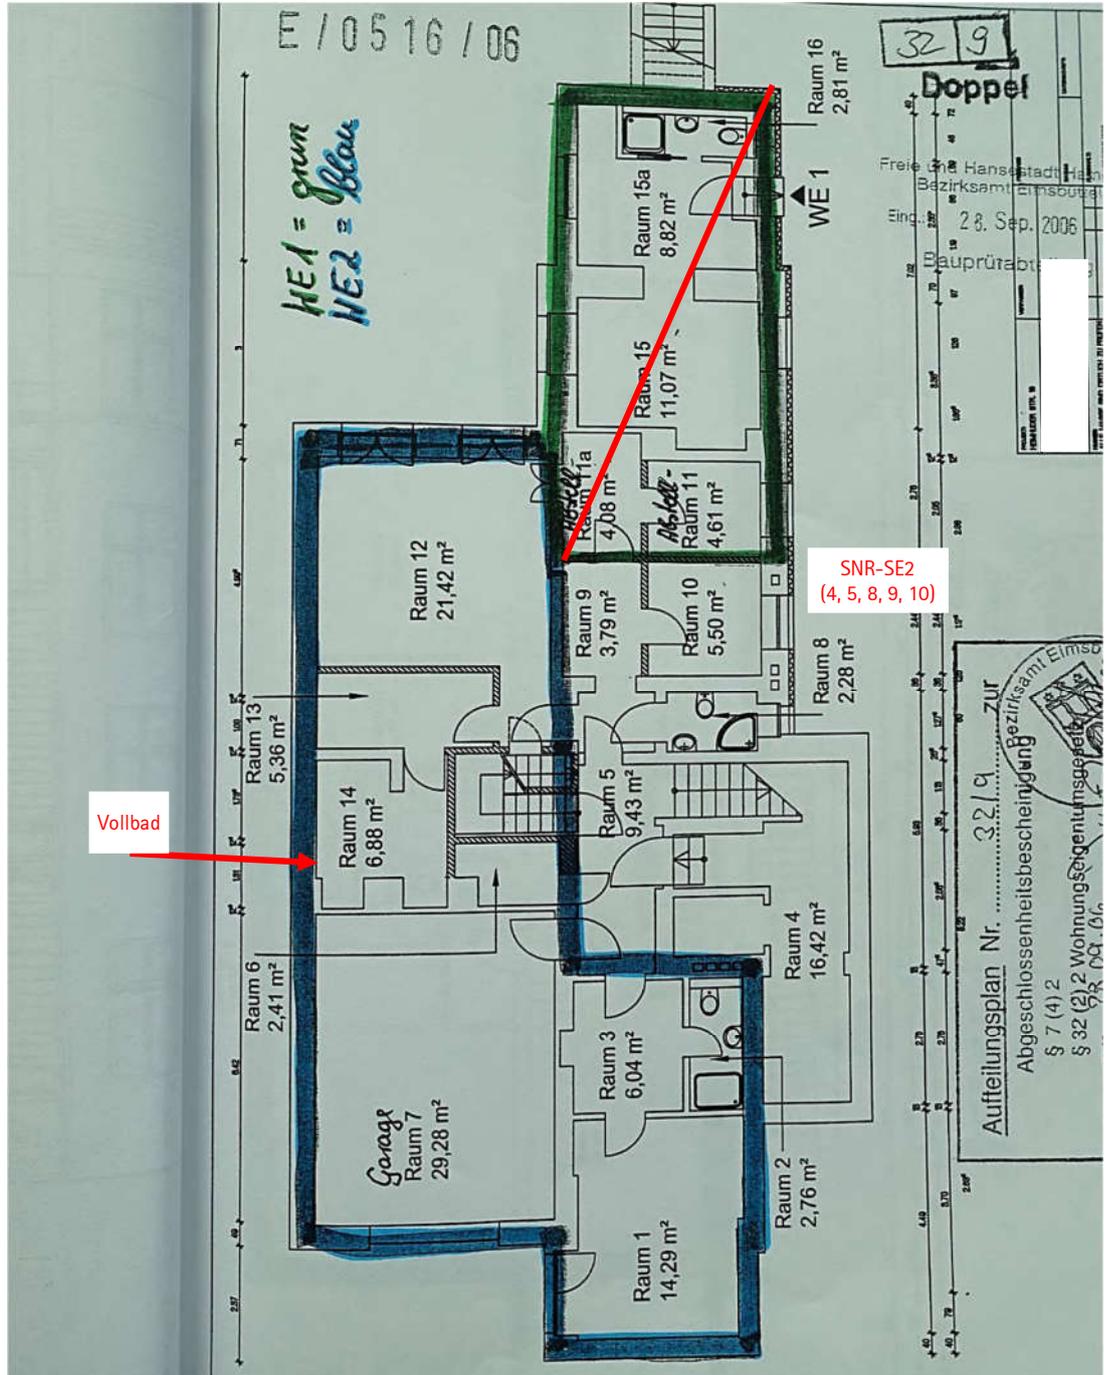
SE-Nr. WE 2 / Kellergeschoss / Stand 2006 (Aufteilungsplan zur Teilungserklärung)

Sonstiges Keller/SNR-SE2: Der Ausbau in den Räumen Nr. 5, 8, 9 und 10 stammt aus neueren Zeiten; tw. existieren deutliche Wasserschäden an Raumboflächen (Ursache ungeprüft; im Duschbad/Nr. 8 stand rd. 5cm hoch Wasser; offenbar gab es hier einen Rückstau).

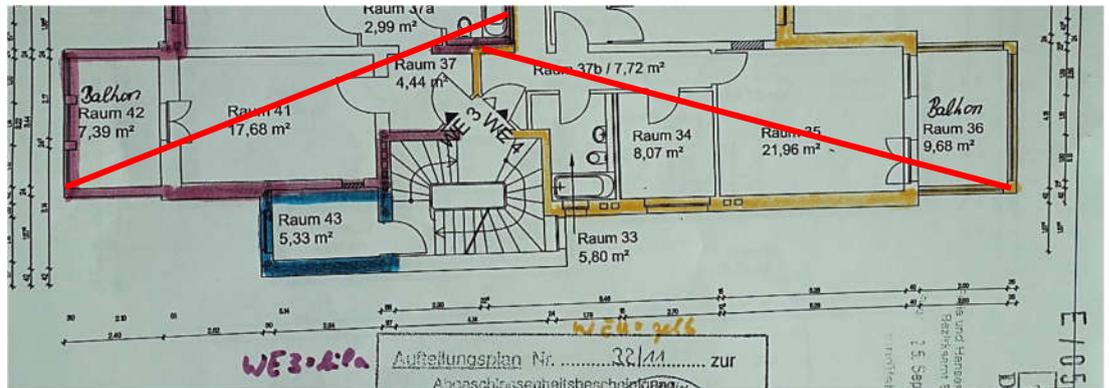
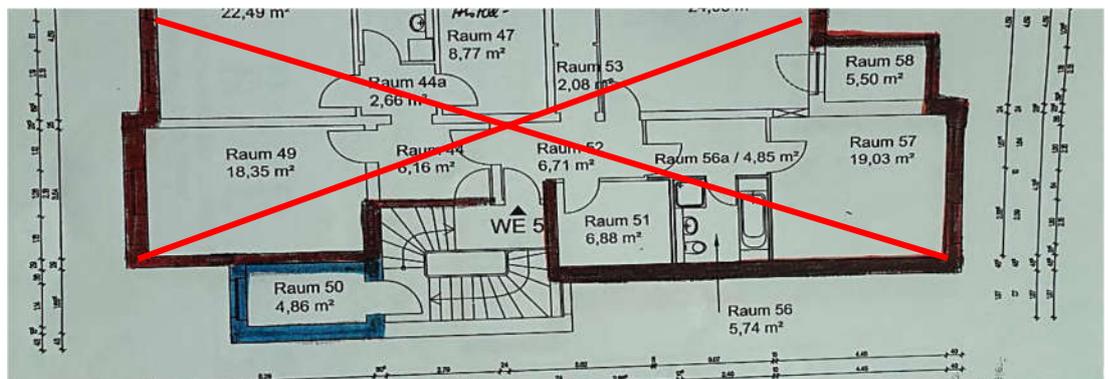
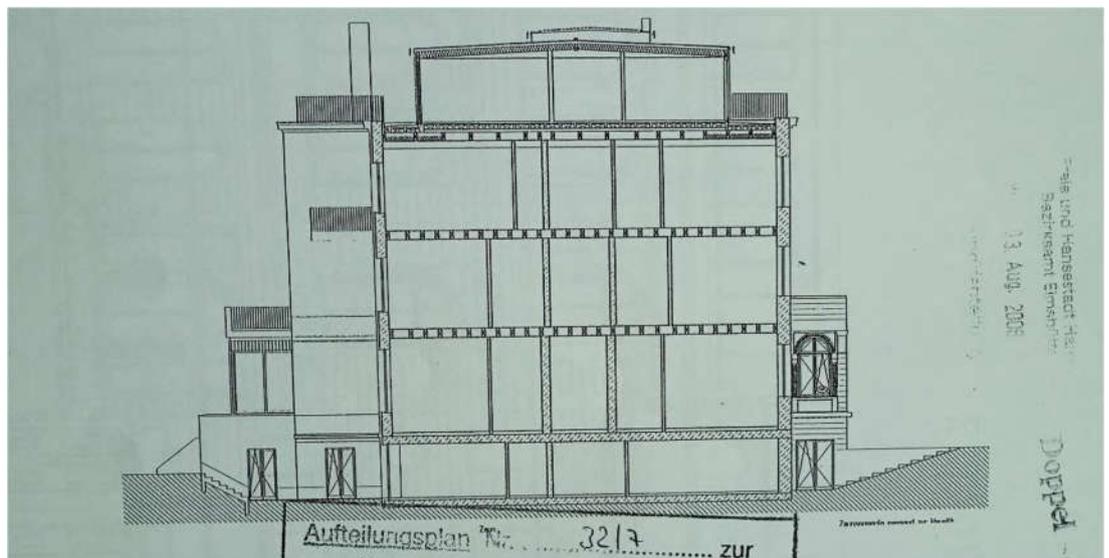
SE 2: Raum-Nr. 43 + 50 (1.+2. OG, blau) / Querschnitt / Stand 2006 (Aufteilungsplan zur TE)
