GUTACHTEN

über den Verkehrswert (Marktwert) i.S.d. §194 BauGB

Verkehrswert des Wohnungseigentums / Etagenwohnung Nr. 3 im 1. OG (Straßenseite)
Heimhuder Straße 13 in 20148 Hamburg-Rotherbaum
zum Wertermittlungsstichtag 13.08.2024

71 K 67/23 Geschäftsnummer des Auftraggebers
Amtsgericht Hamburg, Caffamacherreihe 20, 20355 Hamburg
Gutachten-Nr.: / IV mit 44 Seiten zuzüglich 11 Seiten für Anlagen

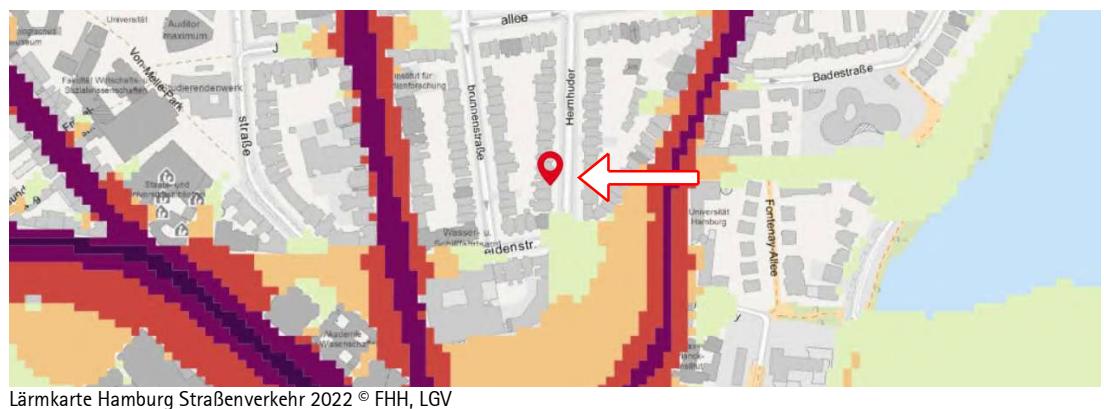
Gemäß Lärmkarte ist im gesamten Flurstücksteil ein 24h-Schallpegel von <55 dB(A) bzw. ein Nachtzeit-Pegel von <50 dB(A) verzeichnet. Aufgrund der Distanz des Gebäudes zur Straße und der Straßenart ist das „Lästigkeitspotential“ durch Verkehrslärm nicht erhöht. Lagetypische Immissionen sind in den Bodenrichtwerten enthalten; sonstige (hier wert-relevante) Störfaktoren/Emissionsquellen wurden nicht bekannt.

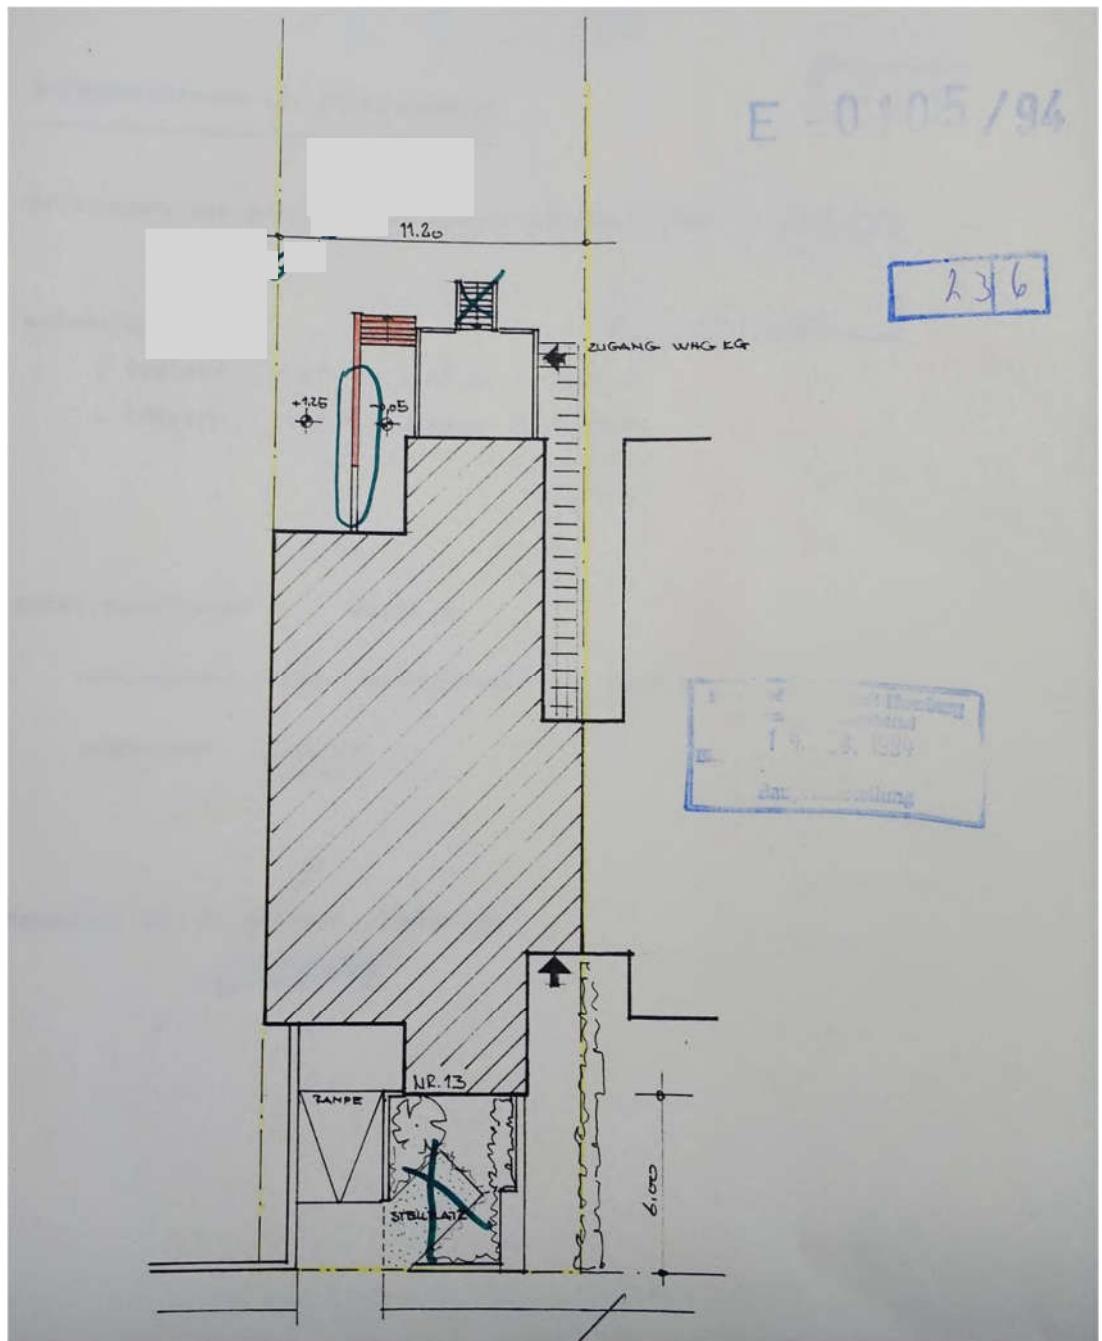
Lageplan (Stand 1994)

(Plan hier ohne Maßstab / Norden rechts / Quelle: Bauakte)

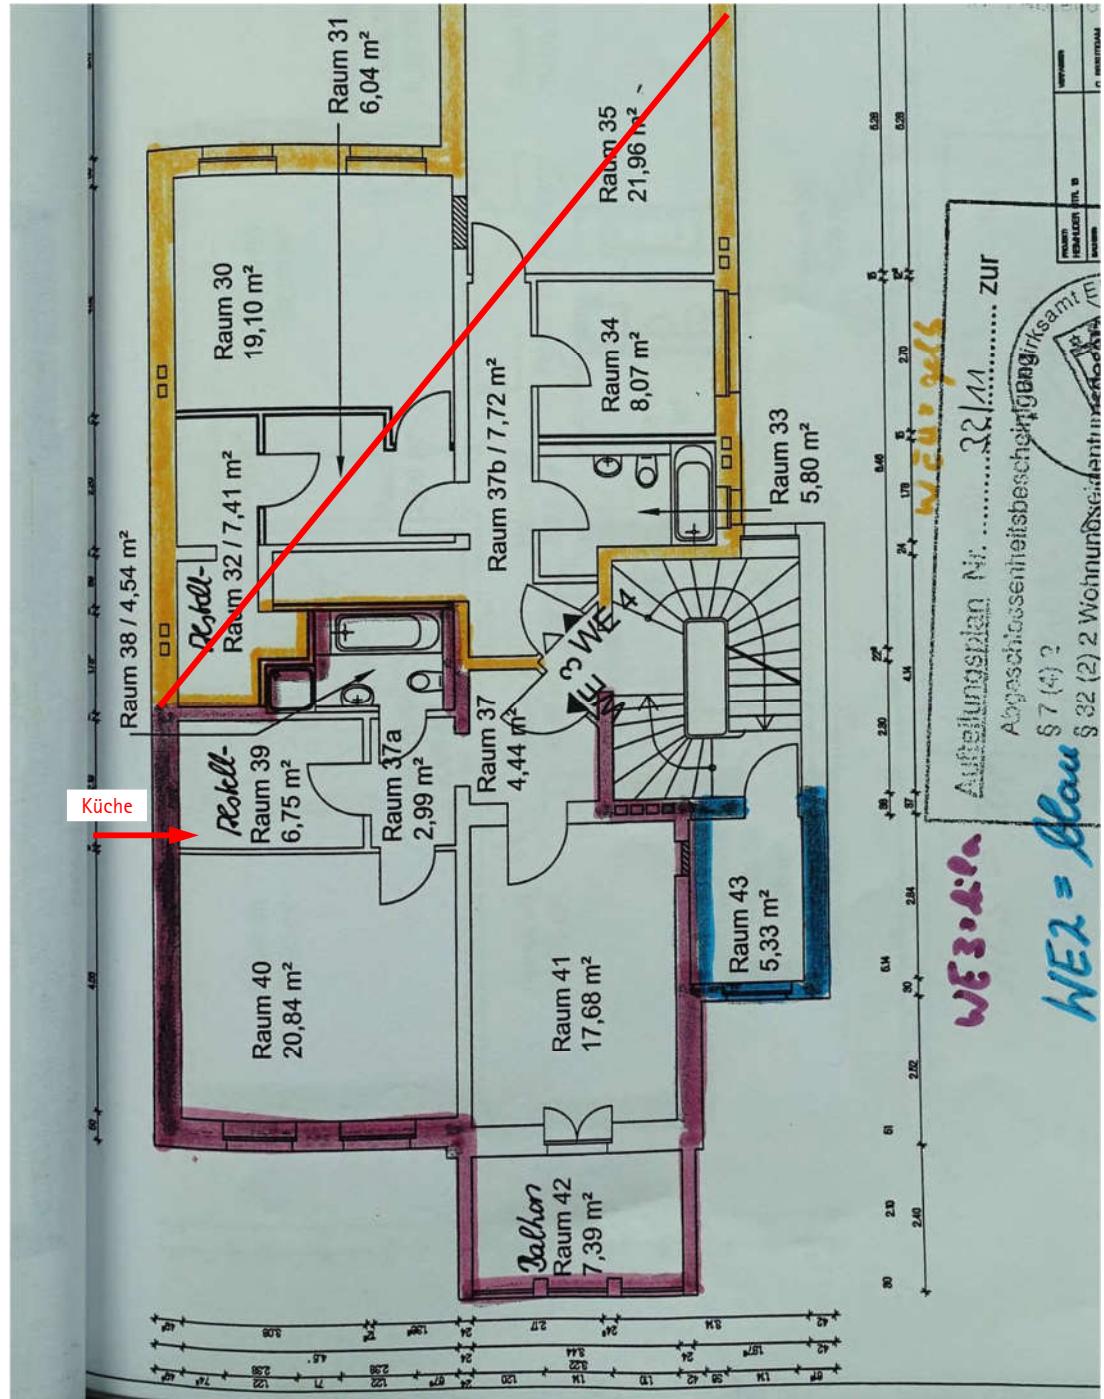
SE-Nr. WE 3 / 1. Obergeschoss / Stand 2006 (Aufteilungsplan zur Teilungserklärung)

(Plan hier ohne Maßstab / Norden rechts / Quelle: Grundakte)

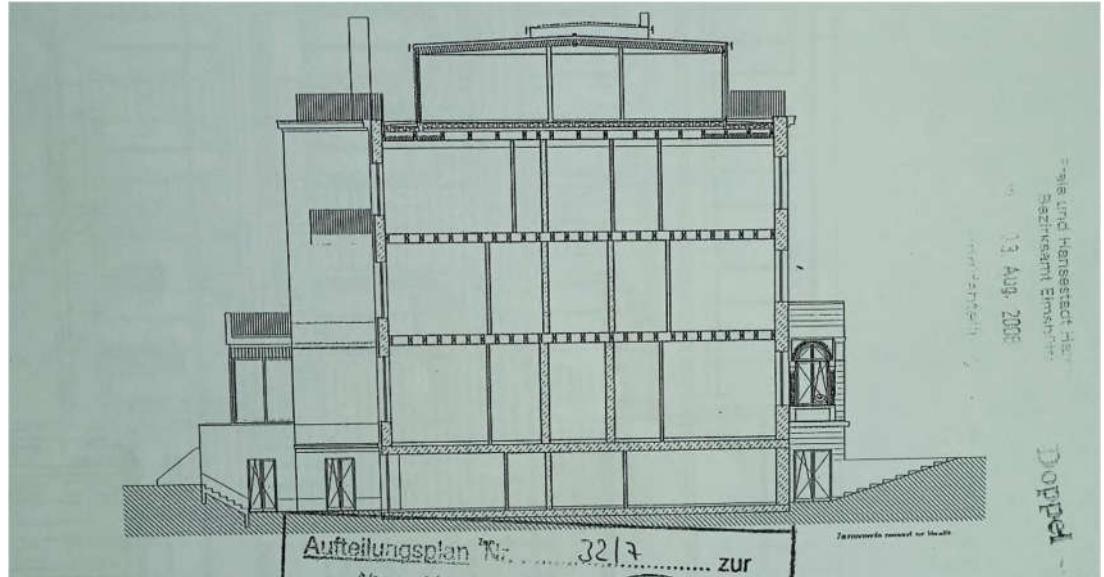
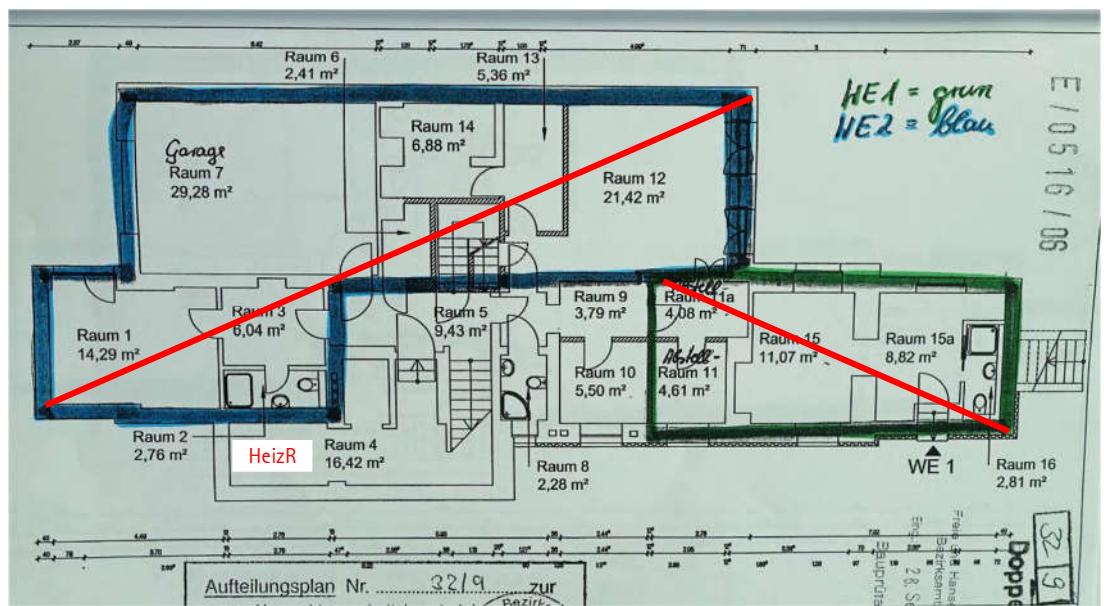
Querschnitt / Keller bzw. Souterrain / Stand 2006 (Aufteilungsplan zur Teilungserklärung)

(Pläne hier ohne Maßstab / Norden unten / Quelle: Grundakte)

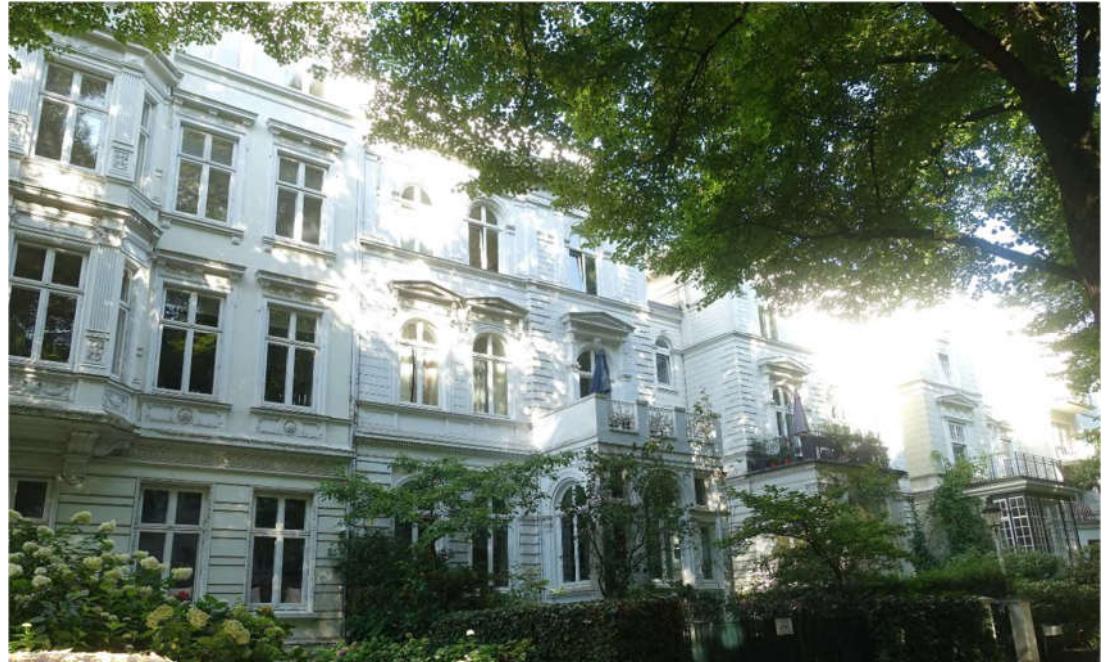
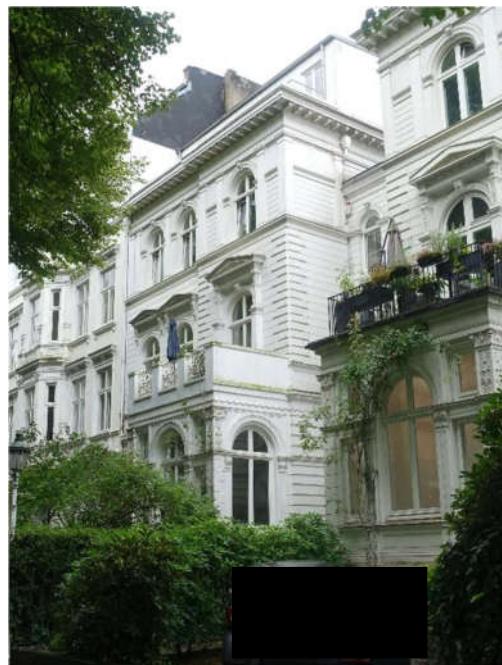
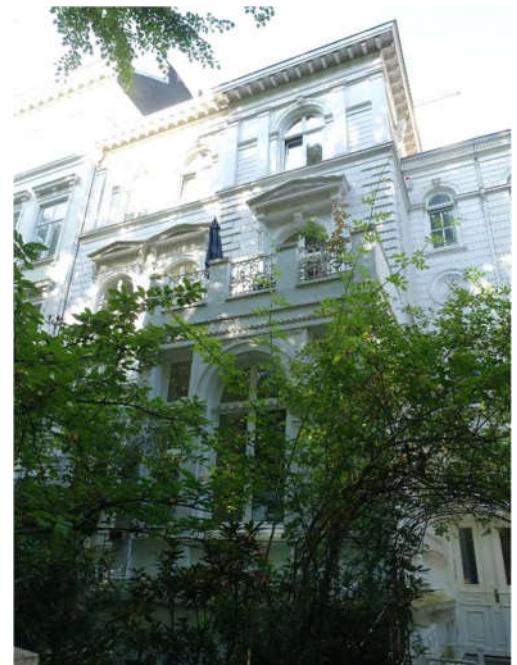
Eingangsfront

- An den Fassaden sind Witterungs-/Algenspuren und einige Putz-/Anstrichschäden im SG, an der Nord- bzw. Westfassade/2.0G sowie am Balkon/1.0G erkennbar. Die Außenwände wurden energetisch 2006 tw. verbessert. Die Fenster/Verglasungen sind von 2006 und wärmetechnisch noch zeitgemäß.

- Die Haupteingangstür von ca. 2006 weist außen einige Anstrichschäden auf und ist sicherheits-/wärmetechnisch noch zeitgemäß. In Treppenhaus/-fluren sind übliche Gebrauchs- und Alterungsspuren vorhanden; die Oberflächengestaltung/Wohnungseingangstüren sind älter, aber marktgängig. Im Treppenhaus existieren 2 Dachflächenfenster; eines ist nur manuell und nicht über die RW-/Rauchwarnmeldeanlage zu öffnen (auskunftsgemäß genehmigt).

Zuordnung / Bauteil / Maßnahme	Marktfaktor	Einheit	Ansatz
• Fassadenanstrich (GE, disponibel)	0,40	25.000 €	10.000 €
• Schornsteinputz (GE)	1,00	1.500 €	1.500 €
• Sicherheitsabschlag (GE/Kellerfeuchtigkeit)	100,0%	15.000 €	<u>15.000 €</u>
		=	26.500 €
• Anteil Bewertungsobjekt (MEA)	91	1.000 =	2.412 €
• Terrassenbelag (SE 3, disponibel)	0,40	500 €	200 €
• Fehlende Erhaltungsrücklage (SE 3 = 62qm x 19 €/qm x 3)	1,00	3.500 €	3.500 €
Summe			6.112 €
