GUTACHTEN

über den Verkehrswert (Marktwert) i.S.d. §194 BauGB

Verkehrswert des Wohnungseigentums / Etagenwohnung Nr. 4 im 1. OG (Gartenseite)
Heimhuder Straße 13 in 20148 Hamburg-Rotherbaum
zum Wertermittlungsstichtag 13.08.2024

71 K 68/23 Geschäftsnummer des Auftraggebers
Amtsgericht Hamburg, Caffamacherreihe 20, 20355 Hamburg
Gutachten-Nr.: / IV mit 44 Seiten zuzüglich 11 Seiten für Anlagen

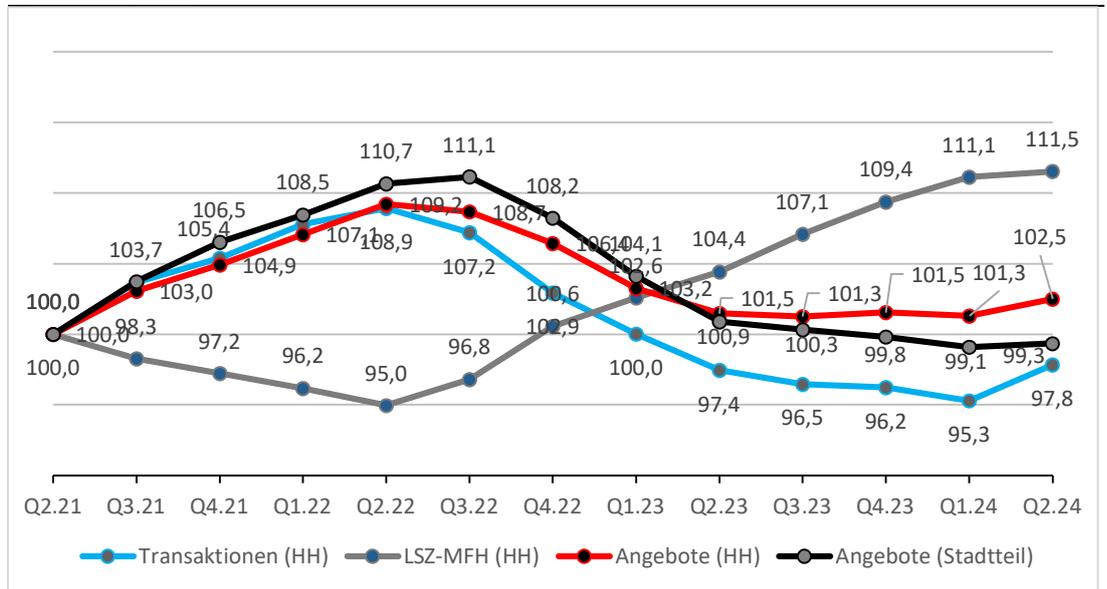
Preisindexreihen

Erkennbar sind die zuletzt flacheren/tw. steigenden Indexverläufe im Zeitraum Q2/23 > Q2/24, die Preisentwicklung seit Q2/22 (-11,1%), Q1/23 > Q2/24 (-2,2%) bzw. Q1/24 > Q2/24 (+2,5%) sowie die Differenz der Angebotsindizes „HH < > Stadtteil“ (Q2/2024: -3,2%).

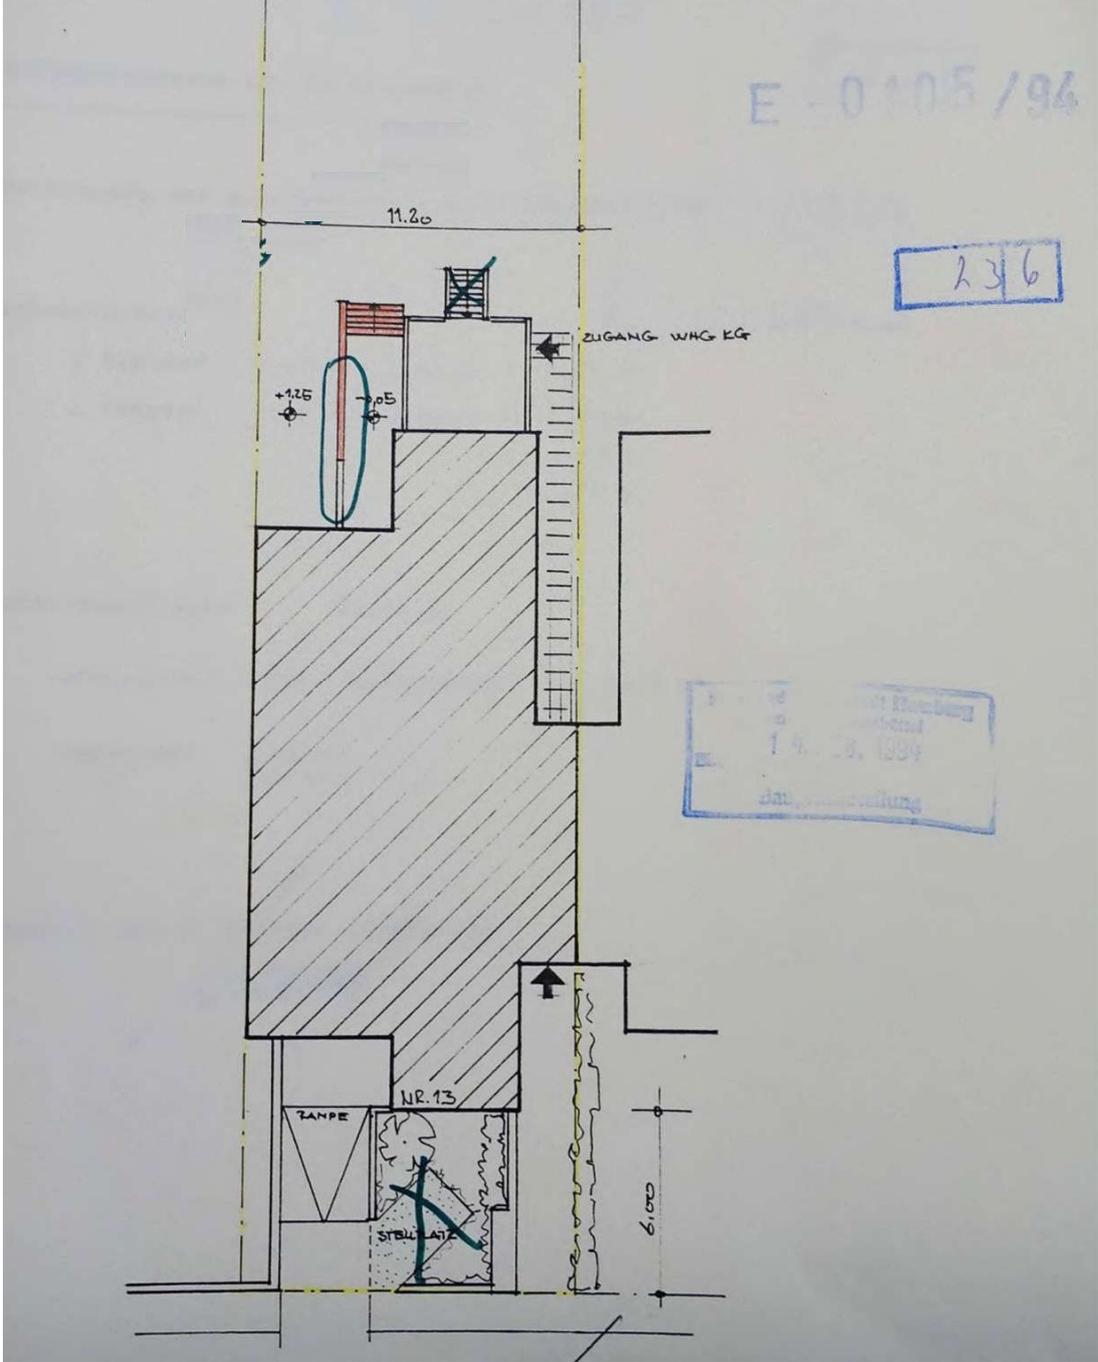
Lageplan (Stand 1994)

(Plan hier ohne Maßstab / Norden rechts / Quelle: Bauakte)

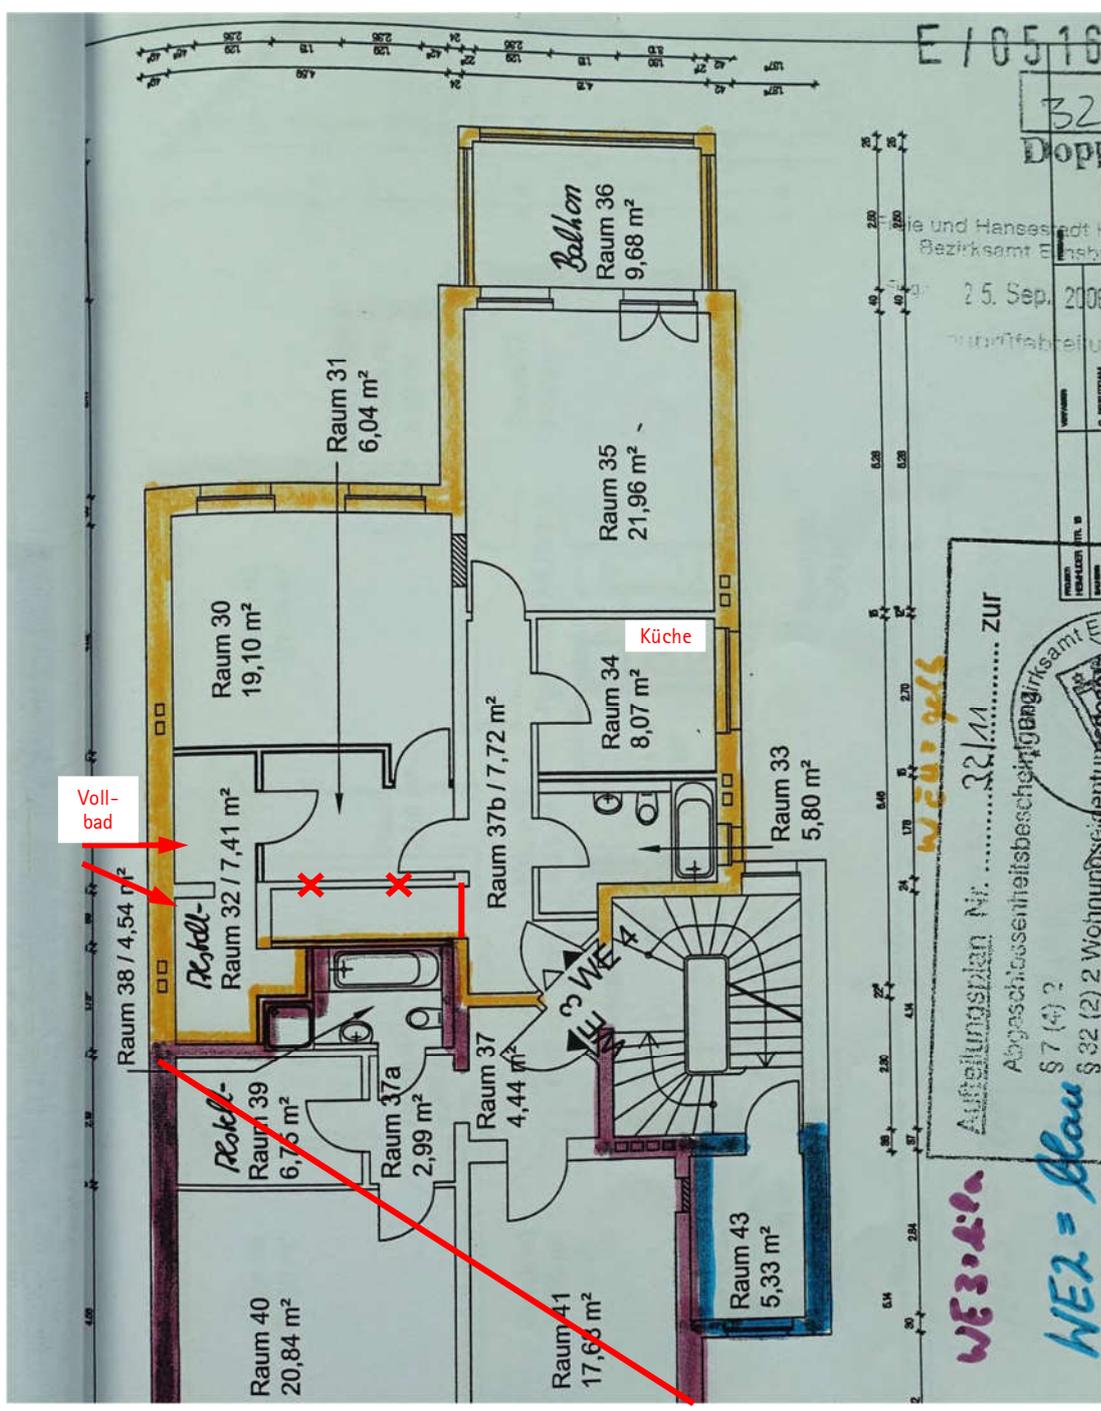
SE-Nr. WE 4 / 1. Obergeschoss / Stand 2006 (Aufteilungsplan zur Teilungserklärung)
 (Plan hier ohne Maßstab / Norden rechts / Quelle: Grundakte)

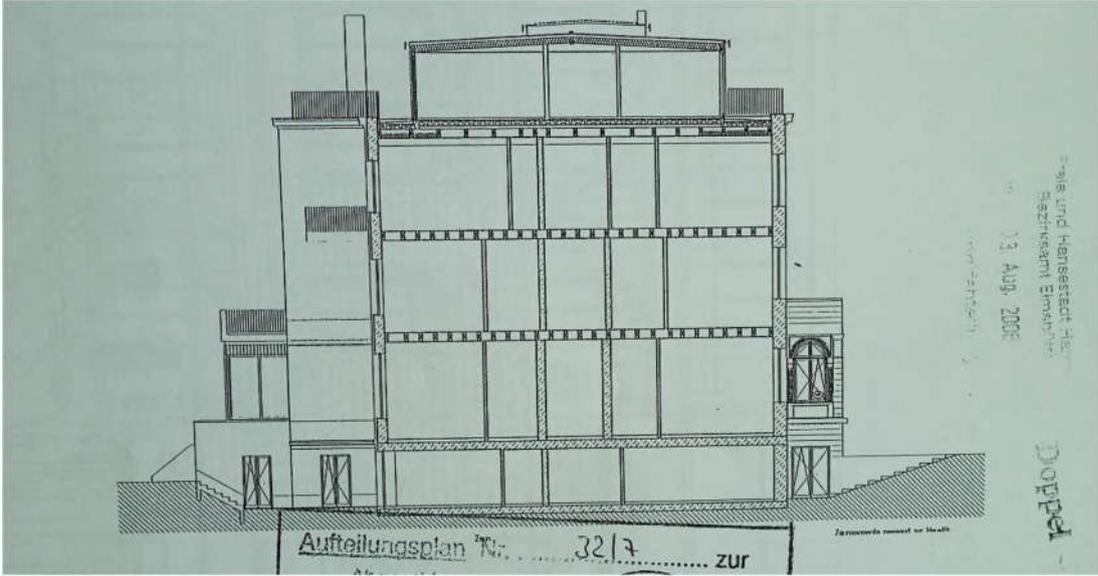
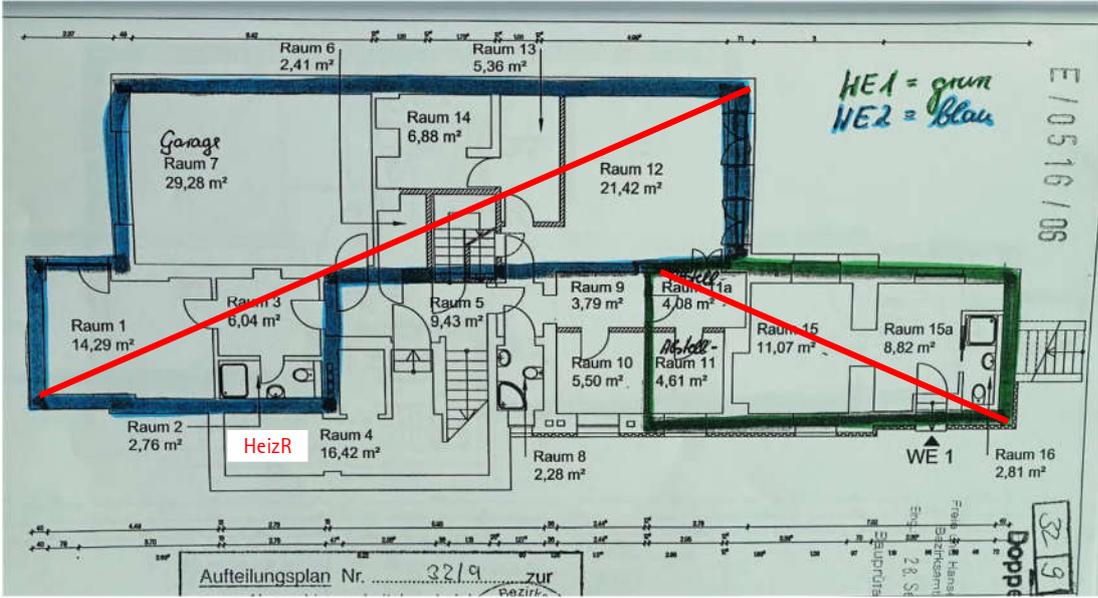
■ Querschnitt / Keller bzw. Souterrain / Stand 2006 (Aufteilungsplan zur Teilungserklärung)
(Pläne hier ohne Maßstab / Norden unten / Quelle: Grundakte)

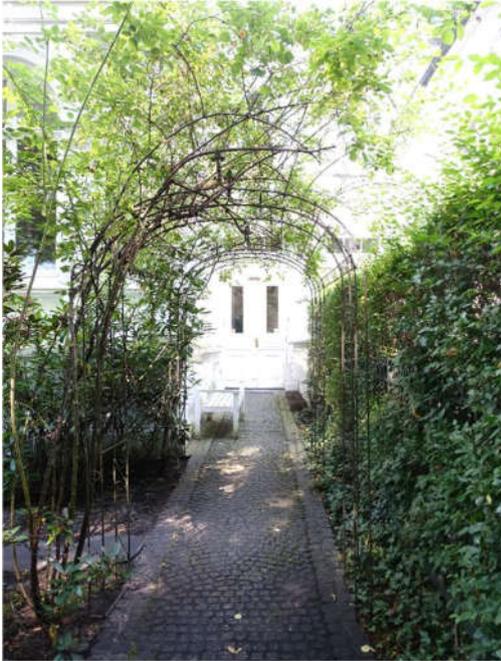
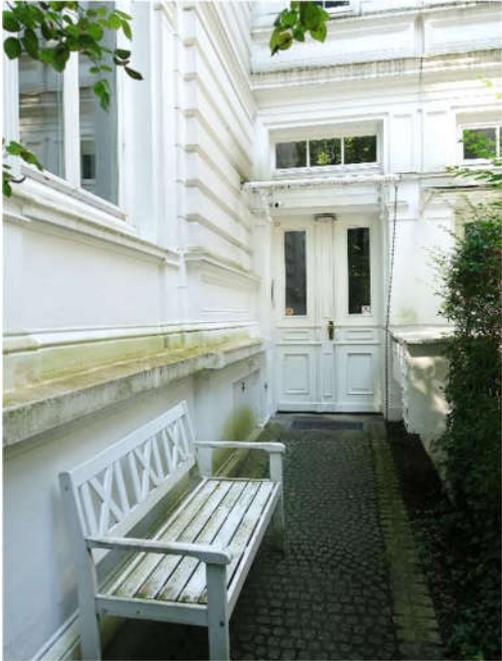
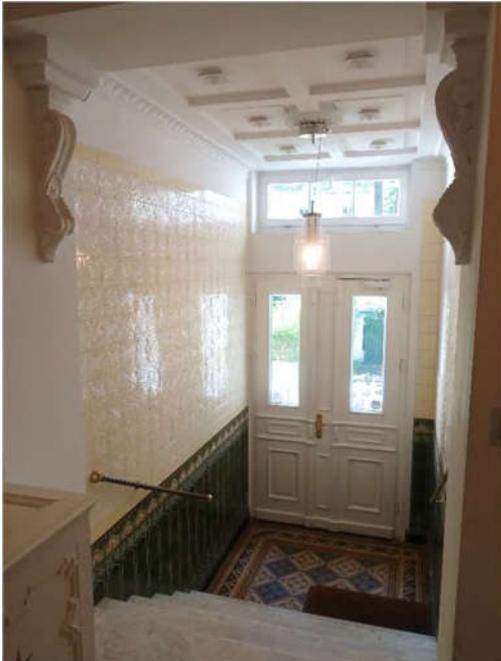
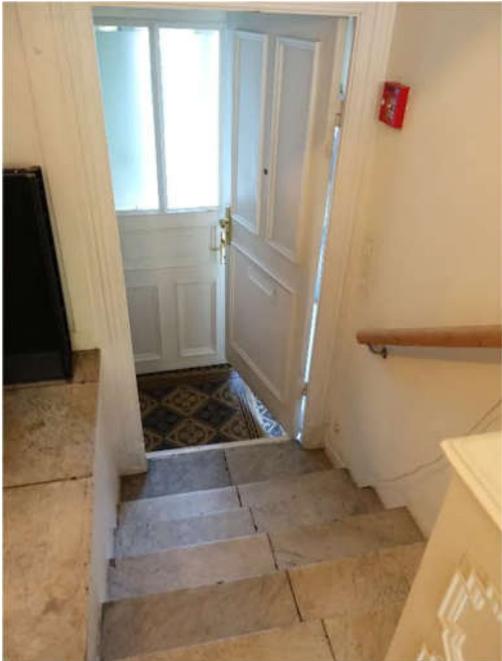
■ Eingangssituation (unten rechts: Kellerzugang bzw. Seitenausgang zu SE-Nr. 1)

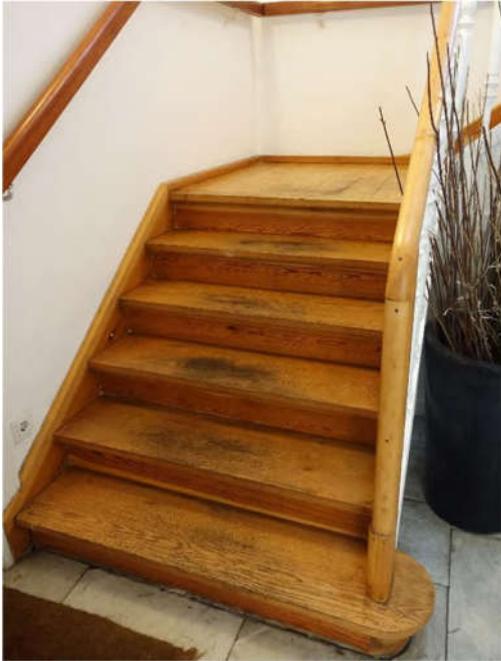
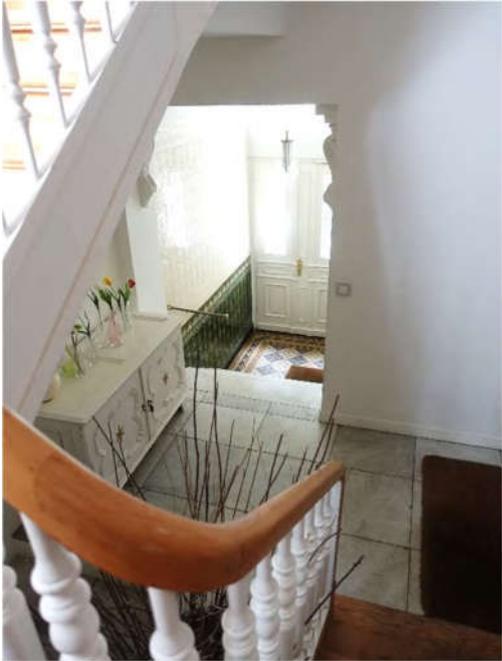
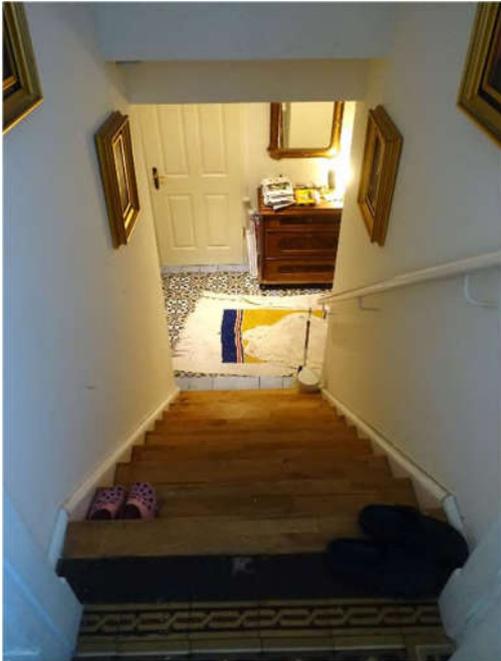
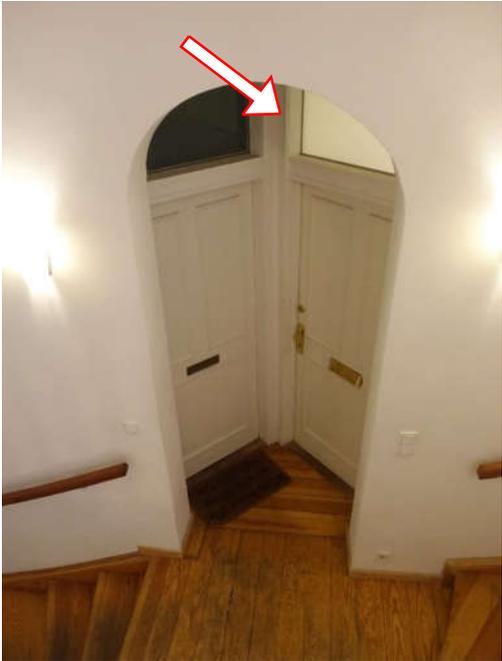
■ ■ Treppenhaussituation/Kellertreppe (unten rechts: Wohnungseingangstür SE-Nr. 4)
