GUTACHTEN

über den Verkehrswert (Marktwert) i.S.d. §194 BauGB

Verkehrswert des Wohnungseigentums / Etagenwohnung Nr. 6 im Staffelgeschoss
Heimhuder Straße 13 in 20148 Hamburg-Rotherbaum
zum Wertermittlungsstichtag 17.07.2024

71 K 69/23 Geschäftsnummer des Auftraggebers
Amtsgericht Hamburg, Caffamacherreihe 20, 20355 Hamburg
Gutachten-Nr.: / IV mit 44 Seiten zuzüglich 11 Seiten für Anlagen

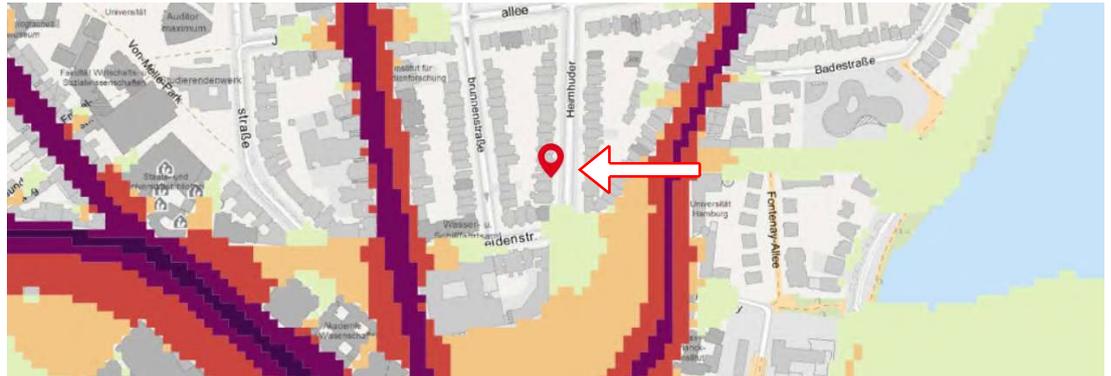
Lärmkarte Hamburg Straßenverkehr 2022 © FHH, LGV

Lärmkarte Gemäß Lärmkarte ist im gesamten Flurstücksteil ein 24h-Schallpegel von <55 dB(A) bzw. ein Nachtzeit-Pegel von <50 dB(A) verzeichnet. Aufgrund der Distanz des Gebäudes zur Straße und der Straßenart ist das „Lästigkeitspotential“ durch Verkehrslärm nicht erhöht. Lagetypische Immissionen sind in den Bodenrichtwerten enthalten; sonstige (hier wertrelevante) Störfaktoren/Emissionsquellen wurden nicht bekannt.

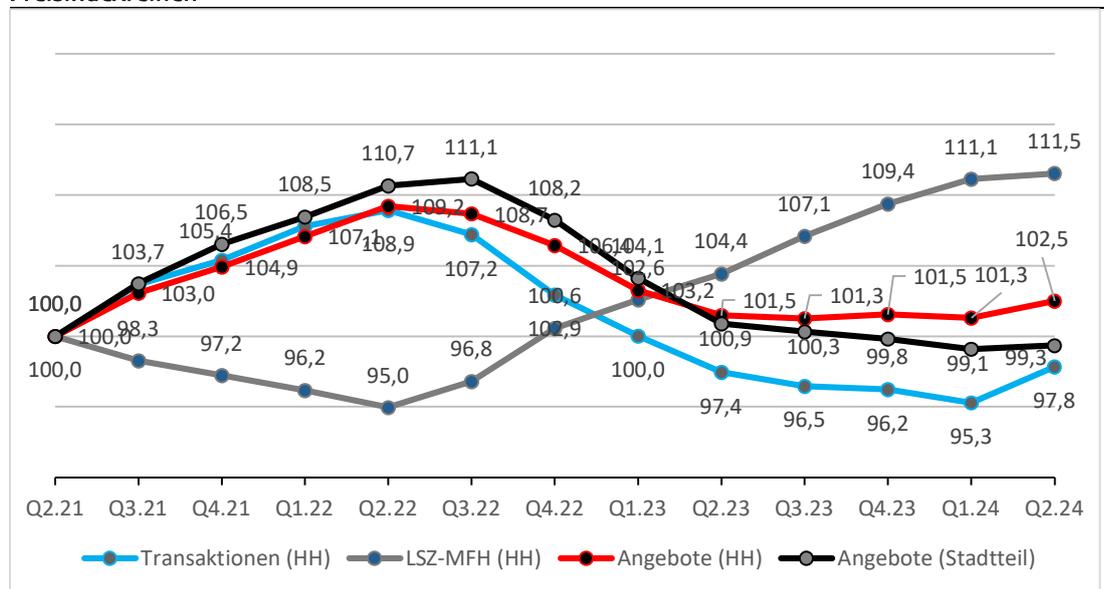
Preisindexreihen

Erkennbar sind die zuletzt flacheren/tw. steigenden Indexverläufe im Zeitraum Q2/23 > Q2/24, die Preisentwicklung seit Q2/22 (-11,1%), Q1/23 > Q2/24 (-2,2%) bzw. Q1/24 > Q2/24 (+2,5%) sowie die Differenz der Angebotsindizes „HH < > Stadtteil“ (Q2/2024: -3,2%).

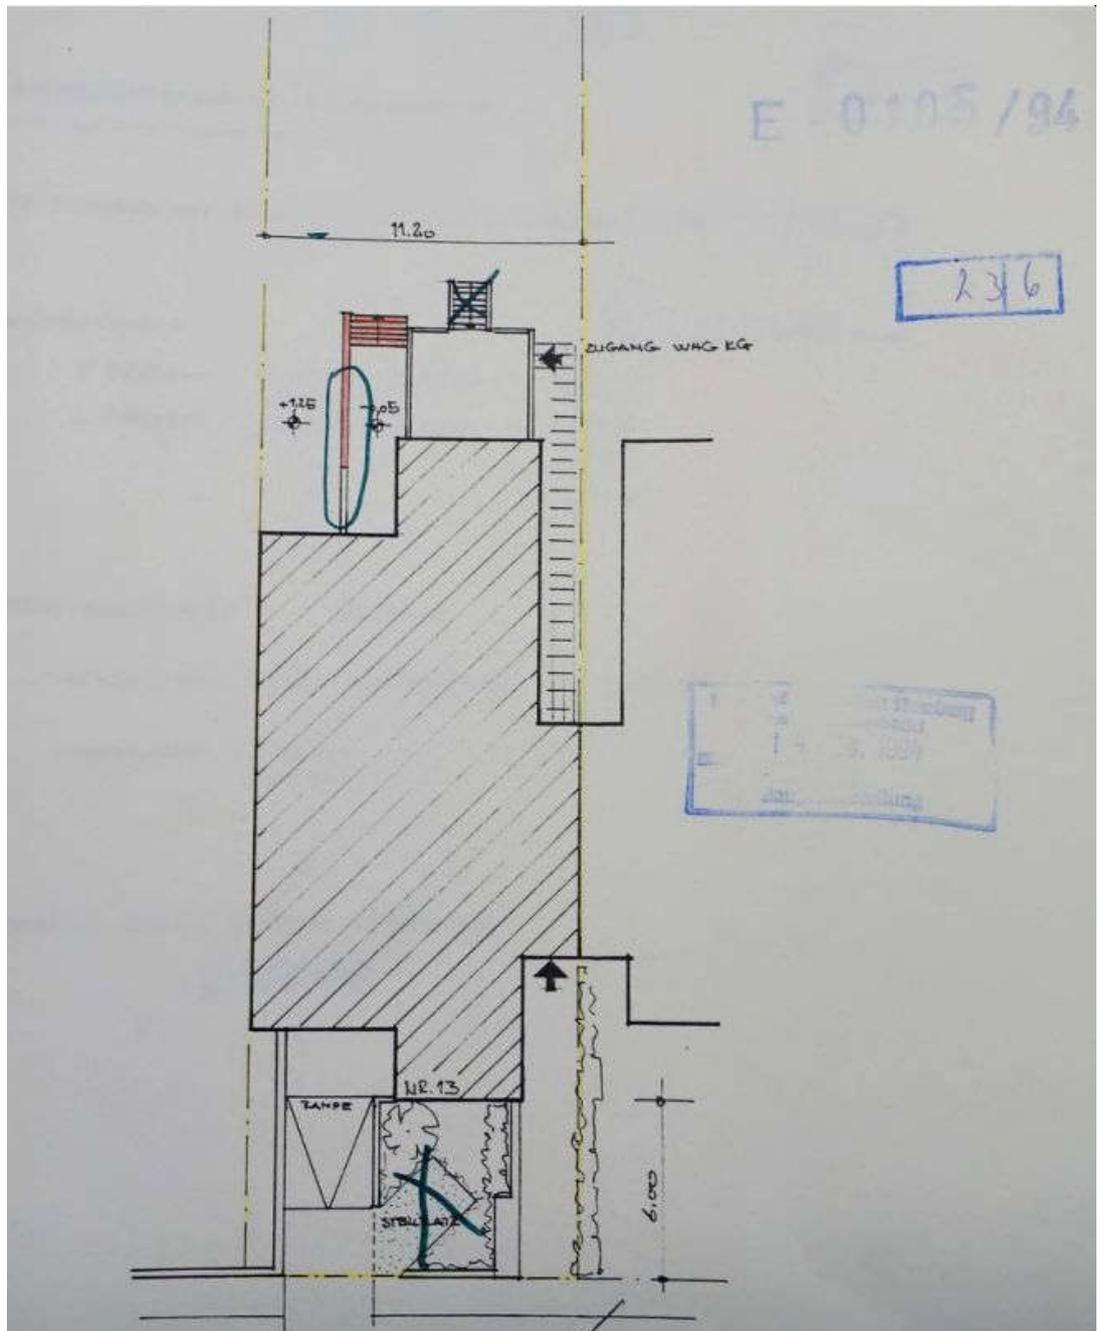
Lageplan (Stand 1994)

(Plan hier ohne Maßstab / Norden rechts / Quelle: Bauakte)

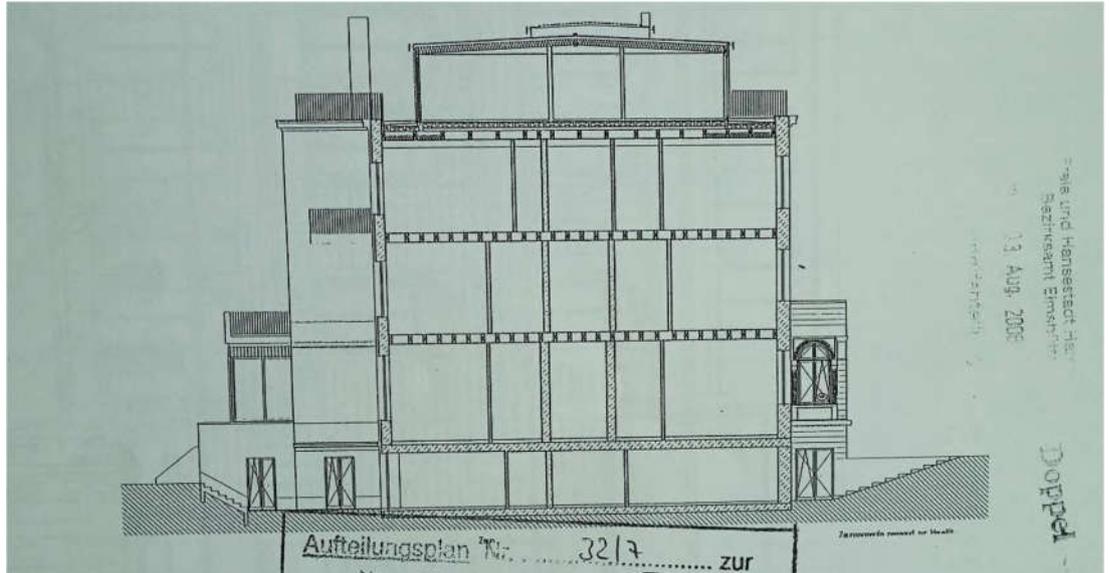
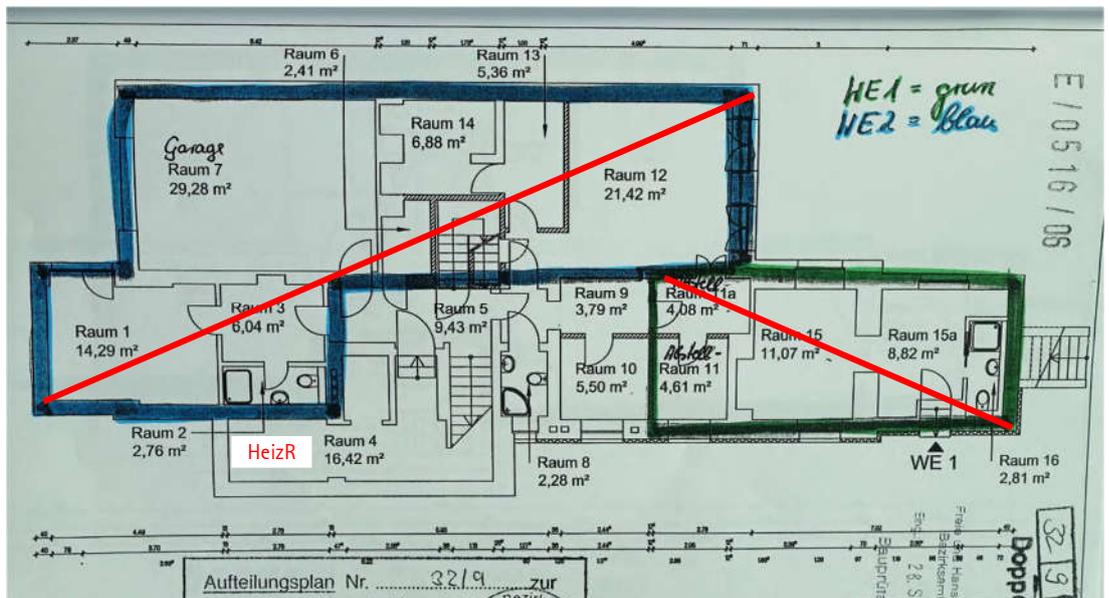
Querschnitt / Keller bzw. Souterrain / Stand 2006 (Aufteilungsplan zur Teilungserklärung)

(Pläne hier ohne Maßstab / Norden unten / Quelle: Grundakte)

Das Bewertungsobjekt umfasst das Sondereigentum an allen Räumen der Wohnung „WE6“ und liegt laut Aufteilungsplan (AP) im Staffelgeschoss; ihm sind keine Sondernutzungsrechte (SNR) an Grundstücksflächen zugeordnet. Es wurden keine wesentlichen Abweichungen zwischen AP und tatsächlichem Nutzungsbereich der Wohnung bekannt; die als Abstellraum benannte Fläche wird als Küche genutzt. Ein Ersatz-Keller-/Abstellraum ist nicht zugewiesen (s. Anlage 2).
