GUTACHTEN

über den Verkehrswert (Marktwert) i.S.d. §194 BauGB

Verkehrswert des Wohnungseigentums / Etagenwohnung Nr. 4 im Staffelgeschoss
Feldbrunnenstraße 5 in 20148 Hamburg-Rotherbaum
zum Wertermittlungsstichtag 17.08.2023

71 K 8/23 Geschäftsnummer des Auftraggebers
Amtsgericht Hamburg, Caffamacherreihe 20, 20355 Hamburg
Gutachten-Nr.: / VII mit 46 Seiten zuzüglich 17 Seiten für Anlagen

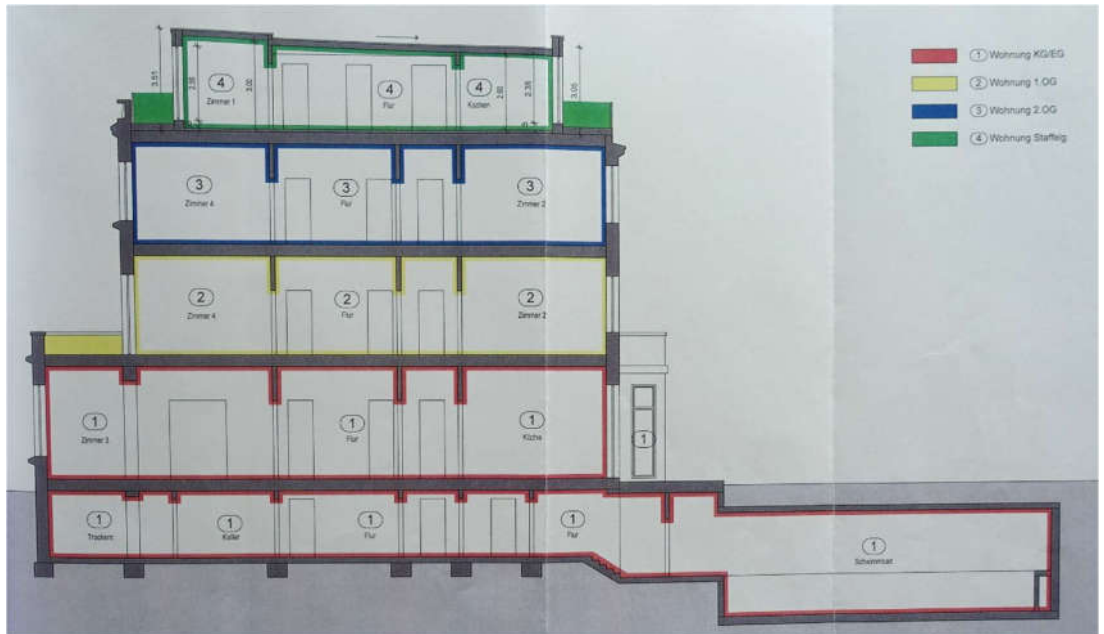
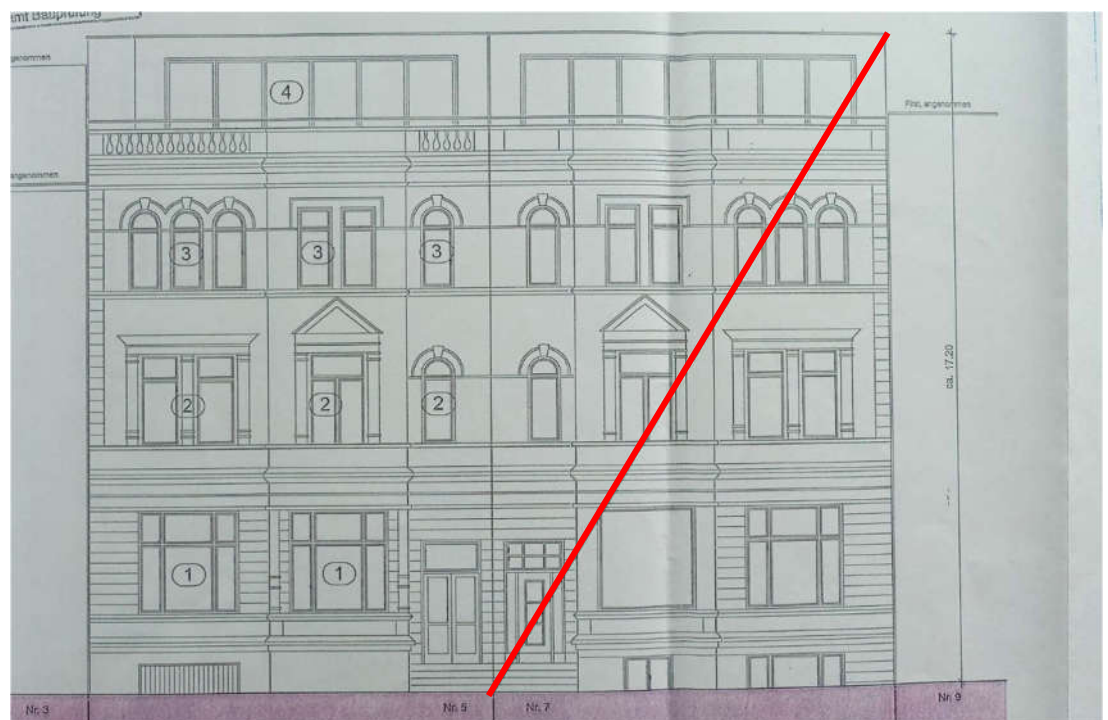
Längsschnitt / Fassadenansicht

(Planstand 2009 / hier ohne Maßstab / Norden unten rechts / Quelle: Bauakte)

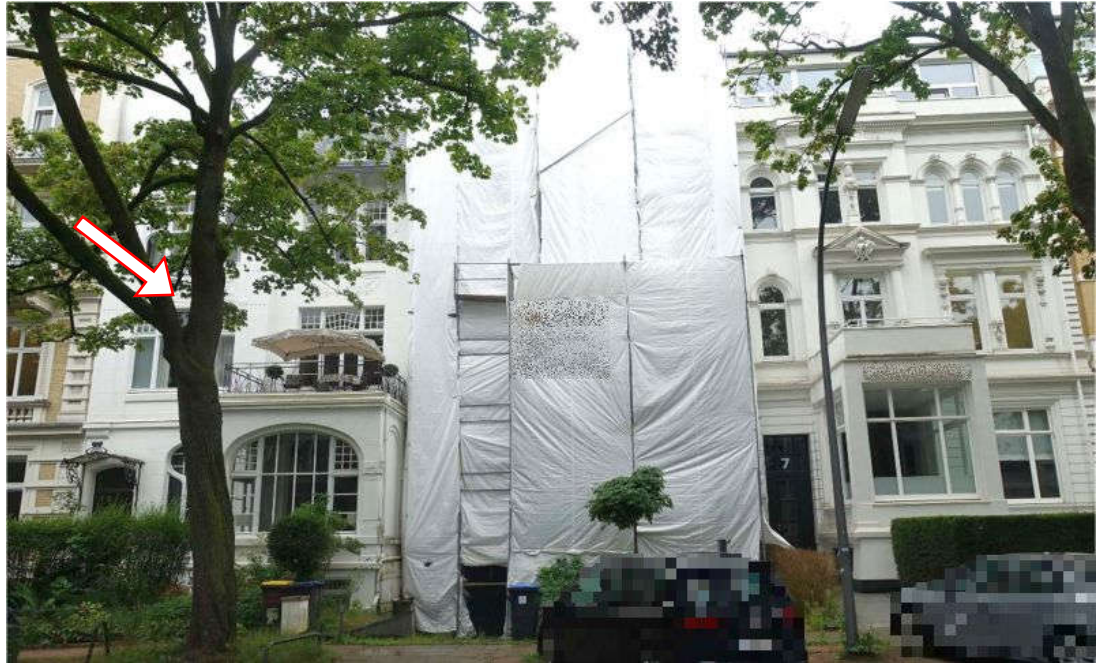
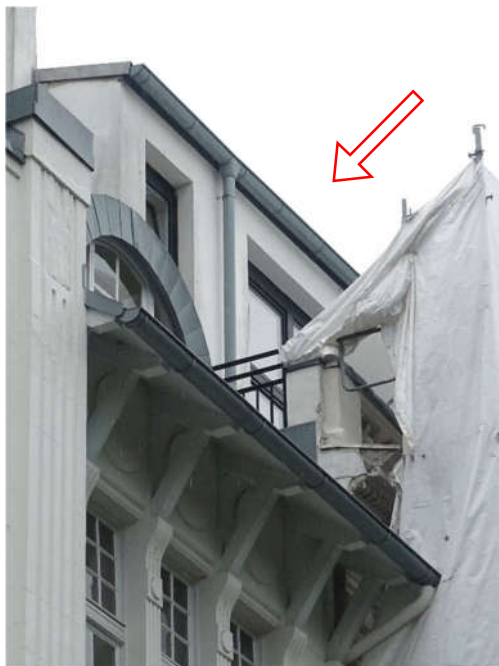
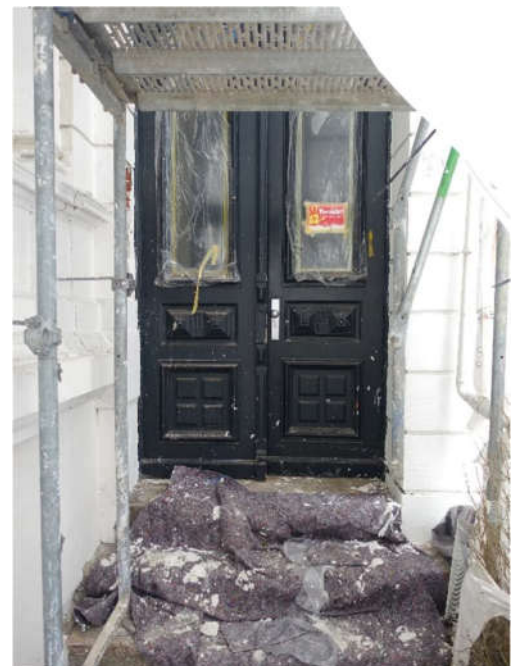
■ | Eingangsfassade

- Die Straßenfassade war eingerüstet; auskunftsgemäß sind die im Frühjahr 2022 begonnenen Bauarbeiten seit längerem unterbrochen. Es wurden Instandsetzungs- bzw. Sanierungsarbeiten begonnen (> Entfernung loser Putz-/Stuckteile, Untergrundaufbau durch Dichtschlämme und Putzgewebe, Rekonstruktion von Gesimsen/Zier-/Stuckelementen). Es besteht Fertigstellungsbedarf zur Überbrückung/Verklammerung von Putz-/Mauerrissen >3mm, Korrosionsbeseitigung an Mauer-/Fensterstürzen, für Putzausbesserungen sowie zur Feinspachtelung/Endbeschichtung; tw. waren Feuchtigkeitsspuren vorhanden. Im Staffelgeschoss sind übliche Witterungsspuren, Auswaschungen und Algenbewuchs an Oberflächen erkennbar; größere Defizite der Tragstruktur wurden nicht bekannt.

- Die Haupteingangstür weist übliche Gebrauchsspuren und stärkere Verschmutzungen auf. Sie stammt mutmaßlich aus dem Baujahr um 1892 und ist wärme-/sicherheitstechnisch veraltet. Die gartenseitige Neben-/Kellertür war nicht einsehbar. Am Eingang/Treppenhaus besteht tw. Fertigstellungsbedarf (> Raumboflächen Windfang; Beleuchtung). Größere Schäden wurden nicht bekannt; die Oberflächengestaltung ist zeitgemäß.

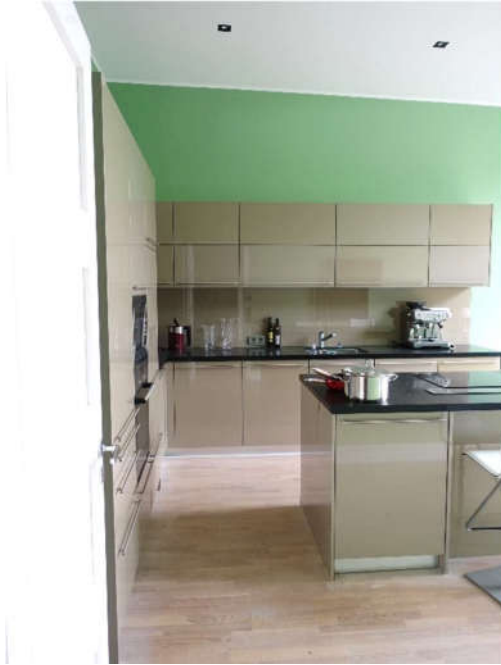
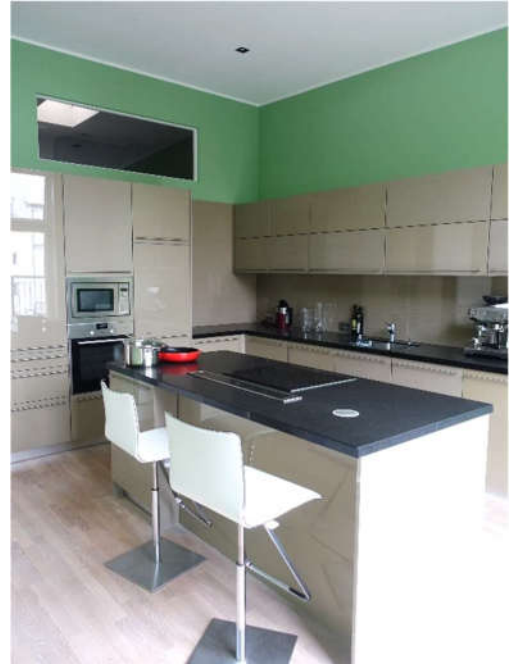
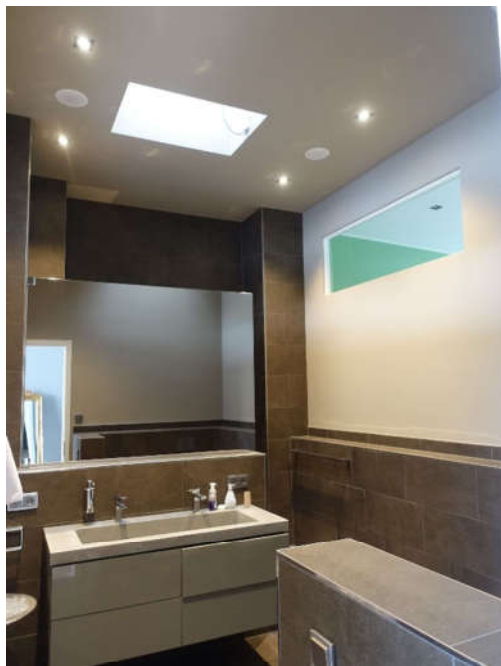
■ Küche / Bad

- Im Sanitärraum waren keine größeren Feuchtigkeits-/Schäden erkennbar. Ausbauten/Raumoberflächen/Zubehörteile stammen aus neuerer Zeit und sind noch zeitgemäß.

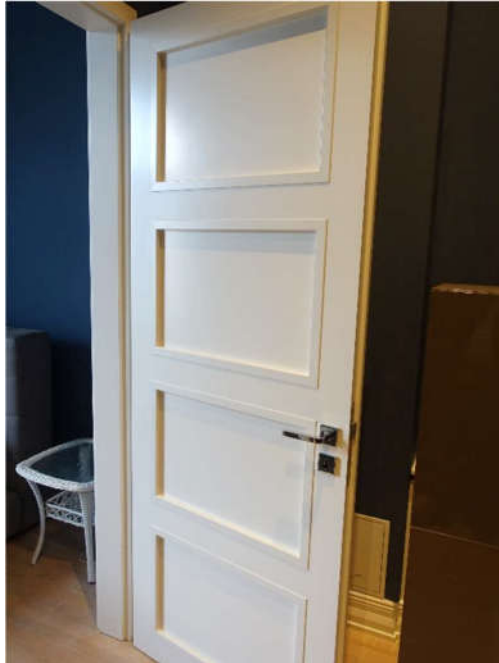
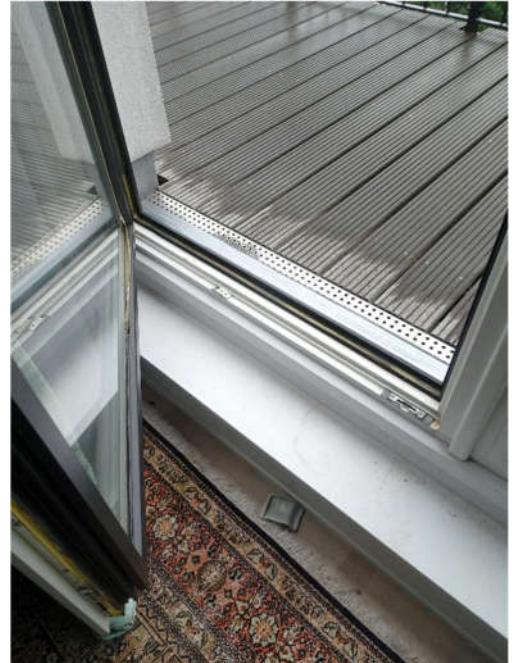
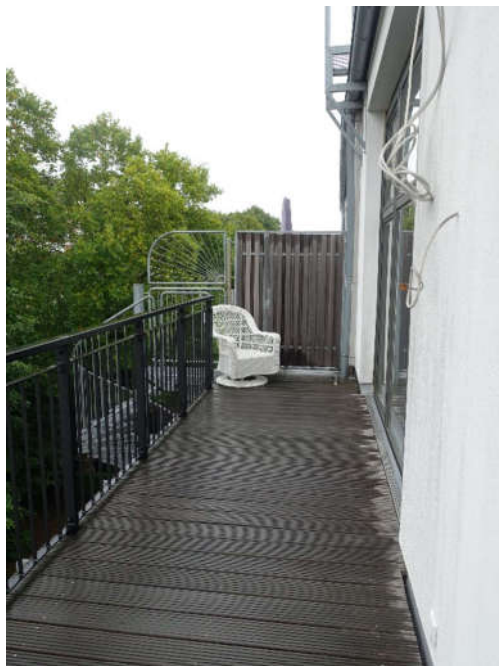
■ | Zimmertür / Zugang + Ausblick Dachterrasse (gartenseitig)

- Der Innenausbau weist wenige Gebrauchsspuren auf. Die Innentüren und Raumbooberflächen stammen aus neueren Baujahren und sind i.W. noch zeitgemäß; Teilbereiche wurden mutmaßlich in jüngerer Zeit (2017ff) erneuert. Im Schlafzimmer waren Feuchtigkeitsspuren an der Stufe vor dem Terrassenaustritt erkennbar (Ursache ungeprüft).

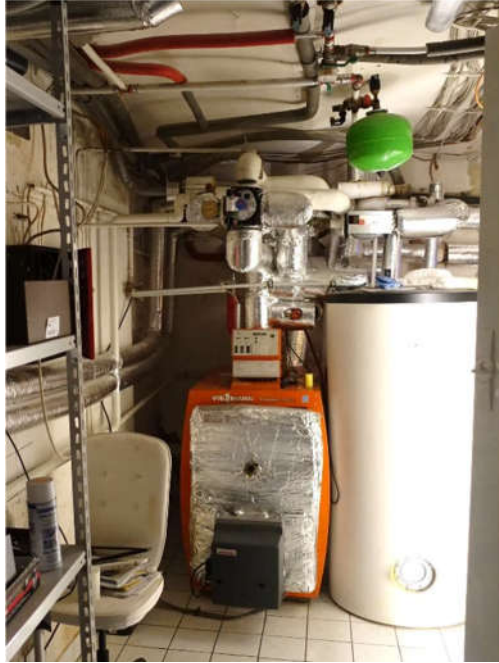
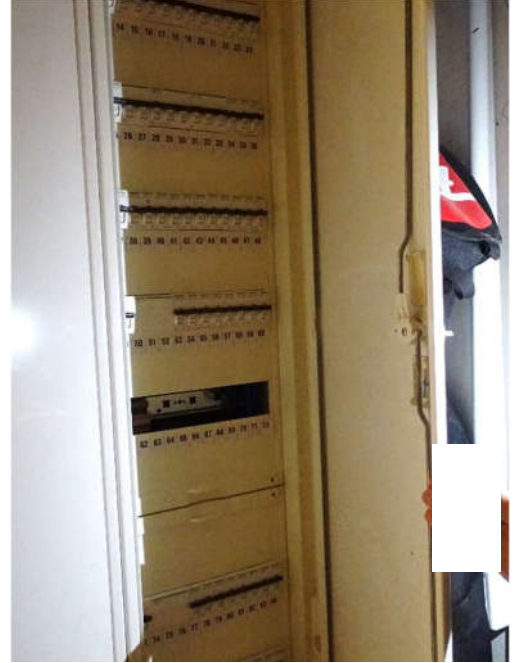
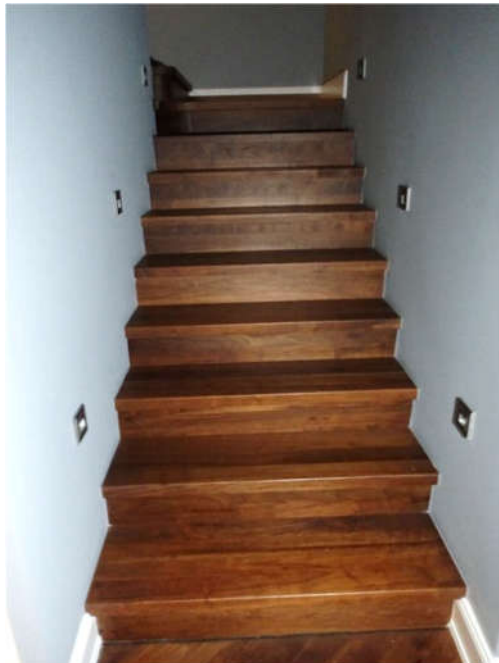
■ ■ Kellergeschoss (Haustechnik / Treppe zum SE-Nr. 1 / Feuchtigkeit)

Nebenflächen Der Kellerausbau stammt tw. aus neuerer Zeit; Fenster und Oberflächen sind noch zeitgemäß. Im straßenseitigen Kellerraum waren Ausblühungen an der Decke/Wand erkennbar (ob diese durch Fallrohrleckage resultieren, wurde nicht geprüft); im Heizungskeller (baujahrestypische) Anstrich-/Putzschäden im Sockelbereich. Sonstige/unübliche Feuchtigkeits-/Schäden wurden nicht bekannt; Dachstuhl/Abseiten waren nicht einsehbar.

Zuordnung / Bauteil / Maßnahme	Marktfaktor	Einheit	Ansatz
• Fassade+Fallrohre/GE (Fertigstellung)	1,00	100.000 €	100.000 €
• Eingang+Treppenhaus/GE (Fertigstellung)	1,00	2.500 €	2.500 €
• Keller+Treppenumbau/GE	1,00	15.000 €	15.000 €
• Elektroinstallation/GE (Fertigstellung)	1,00	20.000 €	20.000 €
• Außenanlagen (Überalterung)	0,54	3.500 €	1.890 €
• Haustür (Überalterung)	0,54	10.000 €	5.400 €
• Zuschlag (Unvorhergesehenes/Feuchtigkeit/ErhaltungsVO)	30,0%	144.790 €	43.437 €
			= 188.227 €
• Anteil Bewertungsobjekt am Gemeinschaftseigentum nach MEA	1647	10.000	= 31.001 €
Summe			31.001 €

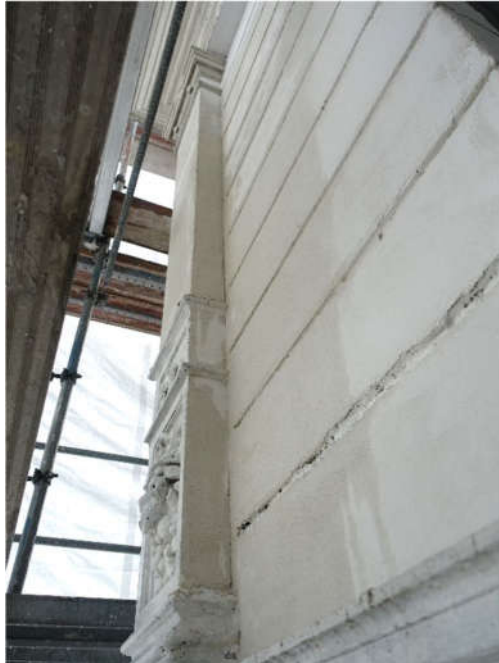
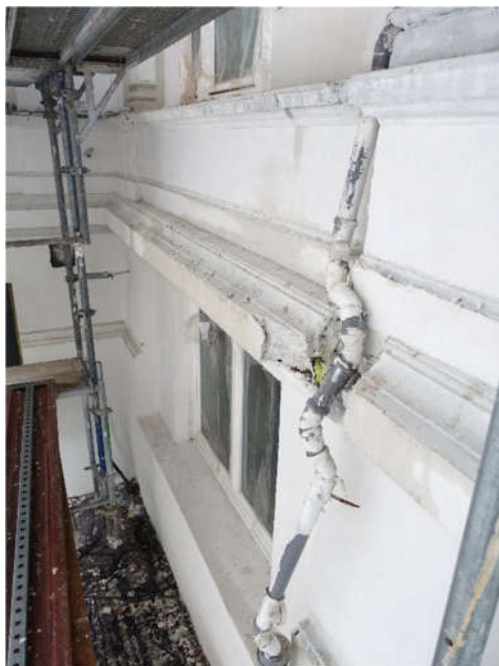
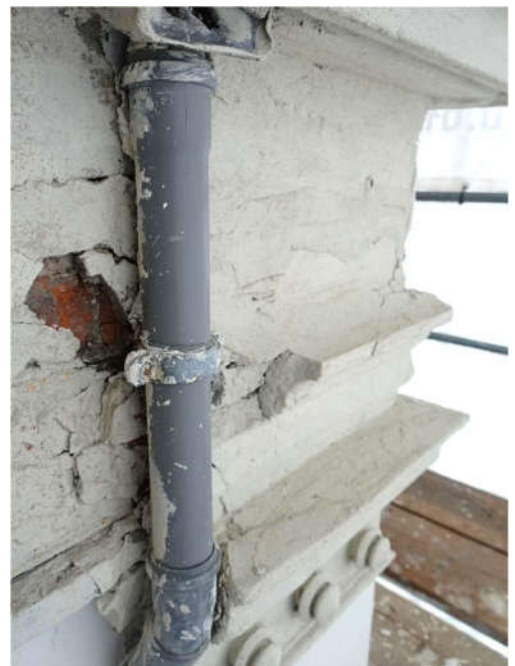
■ ■ Fassadendetails

- An Dachstuhl/-eindeckung/-aufbauten/Regenrinnen wurden keine größeren Schäden bekannt. Die Fallrohre sind tw. schadhaft/provisorisch montiert. Das Einbaudatum der Dacheindeckung und Dämmung ist unbekannt; sie wurde mutmaßlich um 2012 erneuert.
