BRITTA HOCHBAUM
Sachverständige in Hamburg

Verkehrswertgutachten

Alskaweg 22, 22145 Hamburg

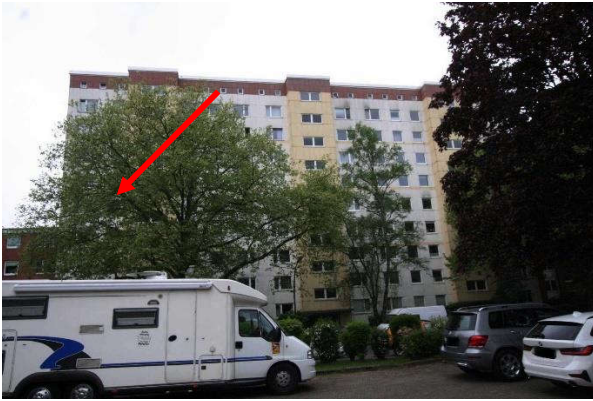
Alaskaweg 22, 20, 18 Eingangsseite (Osten)

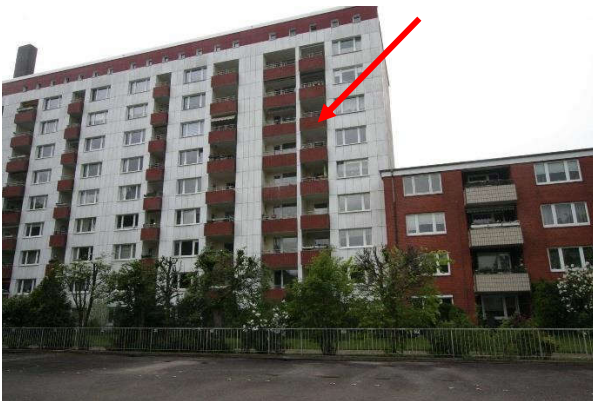
Alaskaweg 24, 22, 20, 18 Gebäuderückseite mit Balkonen (Westen)

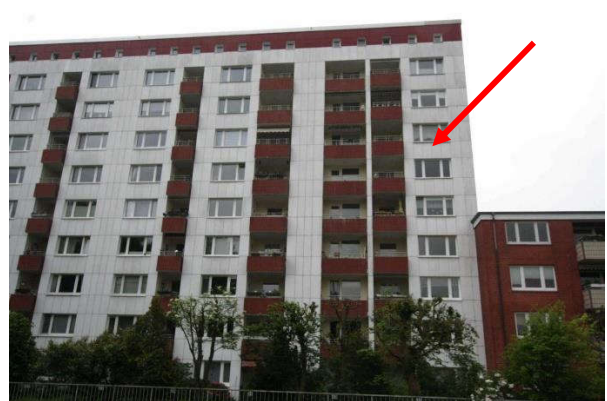
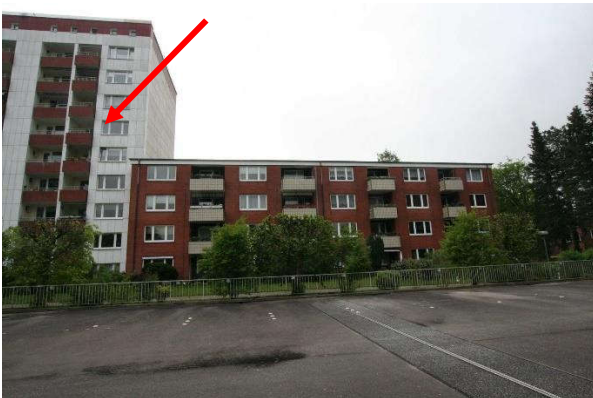
Alaskaweg 22, 24, 26 Gebäuderückseite und Parkdeck

Auf dem Dach der Tiefgarage aus Stahlbeton befindet sich ein Parkdeck, welches asphaltiert ist. Die Zufahrt zur Garage ist mit Verbundsteinen gepflastert. Ein Garagenkipptor gewährt Zufahrt zur Tiefgarage, eine asphaltierte Auffahrt führt zum Parkdeck. Das Parkdeck ist durch ein Metallgeländer gegen Absturz abgesichert.

Seit Januar 2022 sind sowohl die Parkplätze in der Tiefgarage als auch die auf dem Parkdeck gesperrt. Aufgrund von Bauarbeiten konnte die Tiefgarage nicht besichtigt werden.

Im Protokoll der WEG-Versammlung 2022 wurde entschieden, die Tiefgarage und das Parkdeck zu sanieren. Diese Maßnahmen sollen in zwei Bauabschnitten erfolgen und aus einer Sonderumlage finanziert werden, die ausschließlich die 108 Eigentümer der Stellplätze betreffen soll (etwa € 2.700 pro Stellplatz).

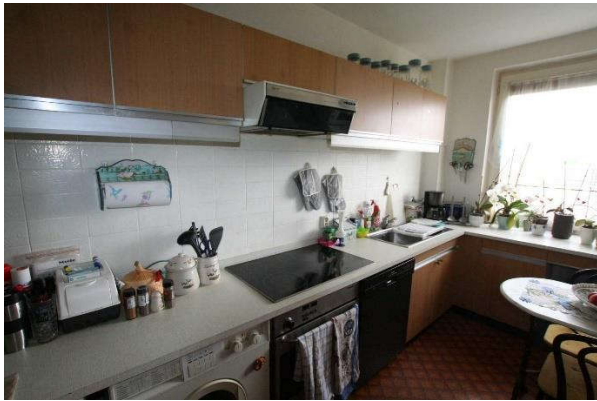
Küche mit Herd und Spüle

Die Küche und das Bad sind veraltet. Die Wohnung befindet sich insgesamt in einem gepflegten Zustand.

Die isolierverglasten Holzfenster sind austauschwürdig. Das Küchenfenster ist nicht mehr zu öffnen und die Farbe platzt an den straßenseitigen Fenstern ab.

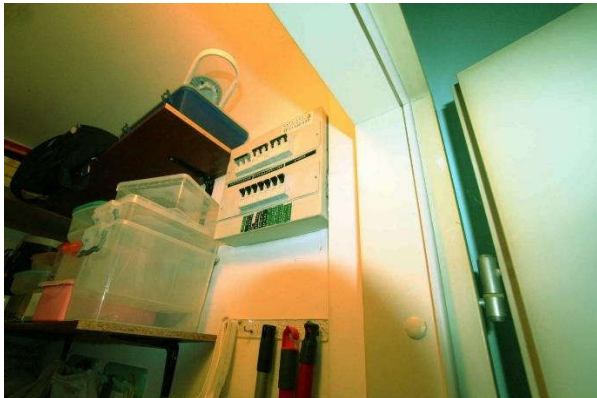
5. Abstellkammer, ca. 1,49 m², Teppichbodenbelag, Wände und Decke geputzt und gestrichen, Sicherungsverteilung

Sicherungsverteilung in der Abstellkammer

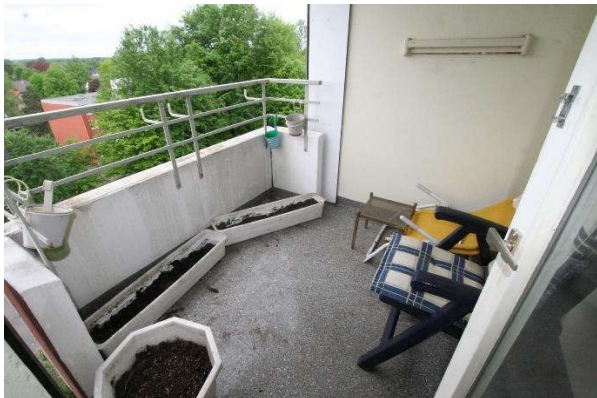
6. Wohnzimmer, ca. 23,32 m², Mosaikparkett, Wände tapeziert und gestrichen, Decke geputzt und gestrichen, isolierverglastes Kunststofffenster, isolierverglaste Balkontür aus Kunststoff als Zugang zur
7. Loggia, ca. 5,02 m² (hälftig zur Wohnfläche angerechnet mit ca. 2,51 m²), Balkonbeschichtung, Balkonmauer geputzt und gestrichen, Metallgeländer

Loggia zur Gebäuderückseite

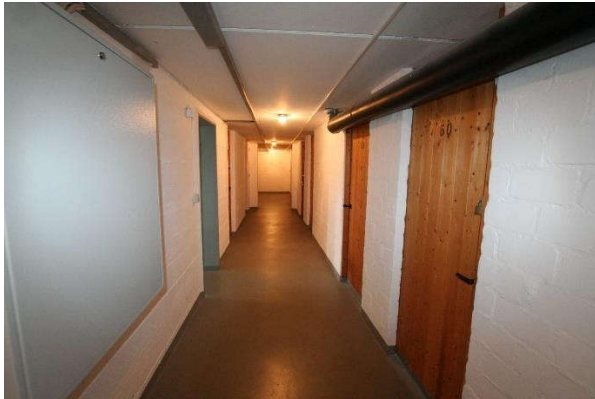
Verbunden mit dem Sondereigentum an der Wohnung ist der Bodenabstellraum Nr. 63. (gestrichenes Mauerwerk, Holztür, beschichteter Fußboden, Steckdose, Licht, isolierverglastes Holzfenster)

Bodenabstellräume

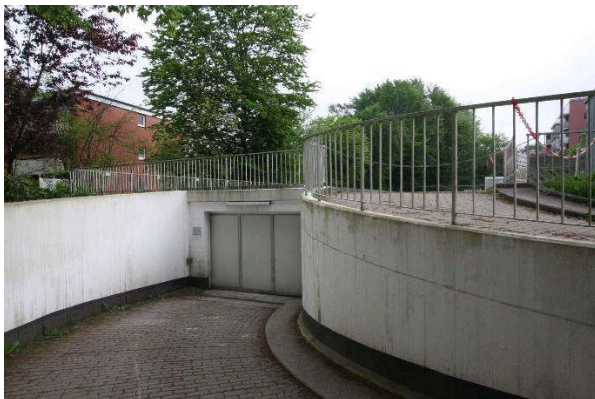
Garagenabfahrt

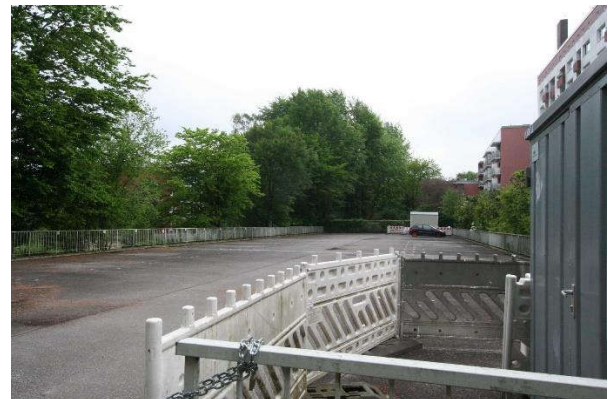
Parkdeck

Seit Januar 2024 sind die Tiefgarage und das Parkdeck gesperrt.
