## VERKEHRSWERTGUTACHTEN

über die Immobilie

**Freistehendes Einfamilienhaus**

**22043 Hamburg, Heeskoppel 4**

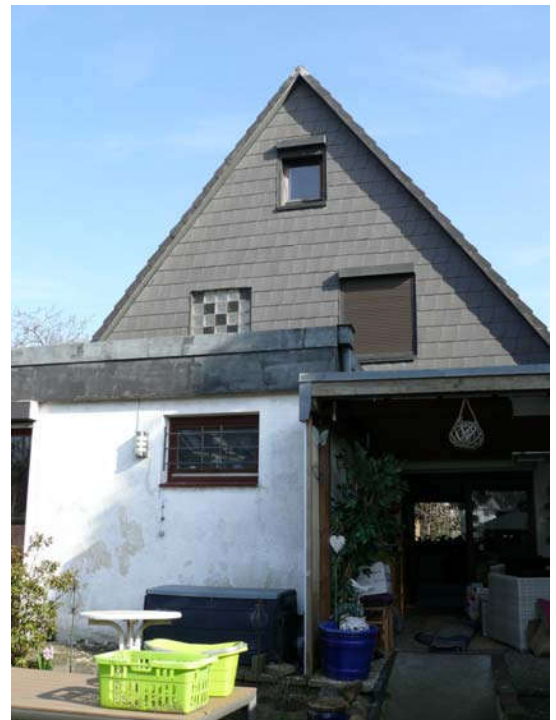
**Bild 4:** rückwärtiger Anbau mit hölzerner Terrassenüberdachung (Pfosten-Riegel)

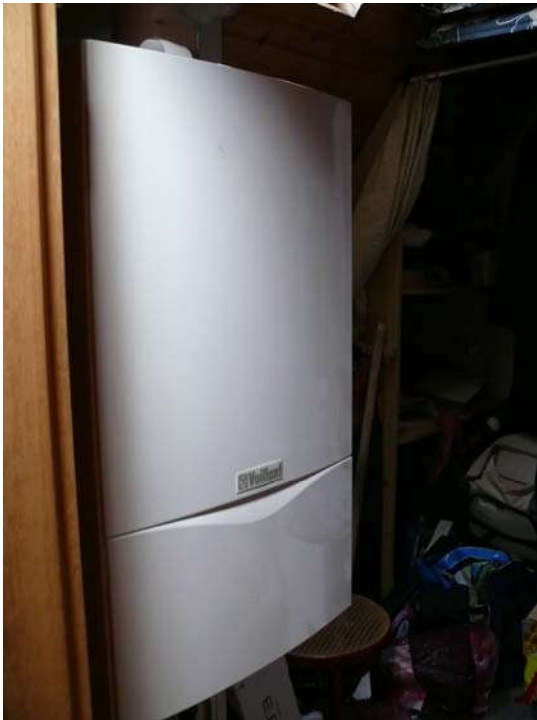
... Gaszentralheizungsanlage (Bauj. 2002,  
Hersteller: Vaillant, VC 196/ 2-C, Brennwerttechnik) mit  
zentraler Warmwasserbereitung und Plattenheizkörper

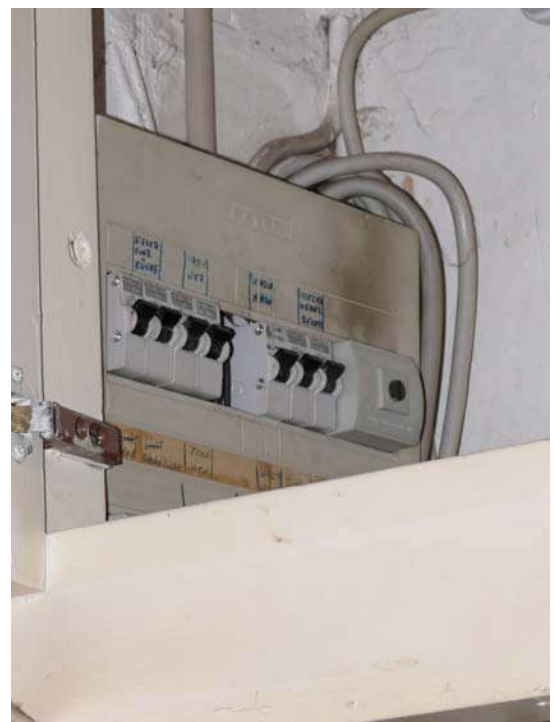
... Kippschalter FI-Sicherung

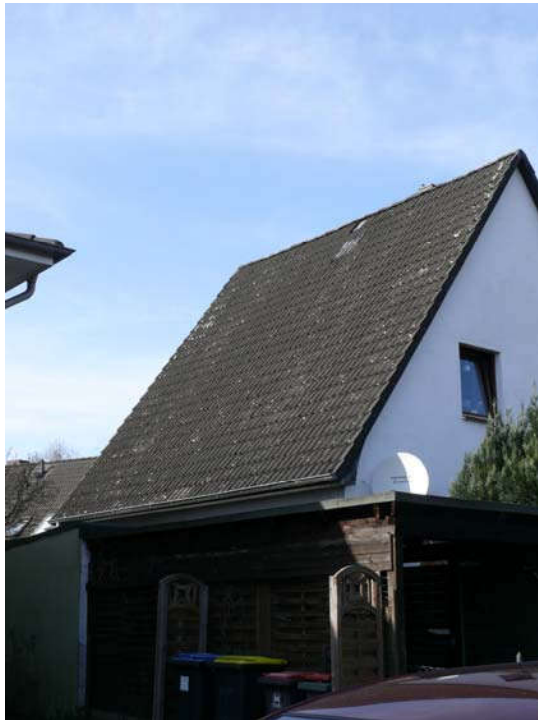
... Haupthaus mit Betondachsteinen

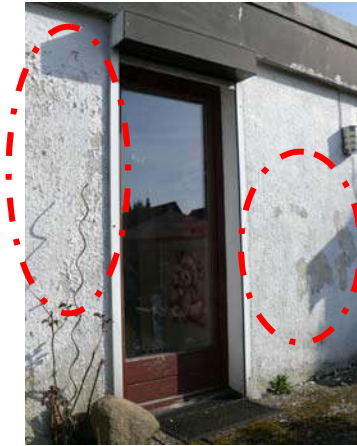
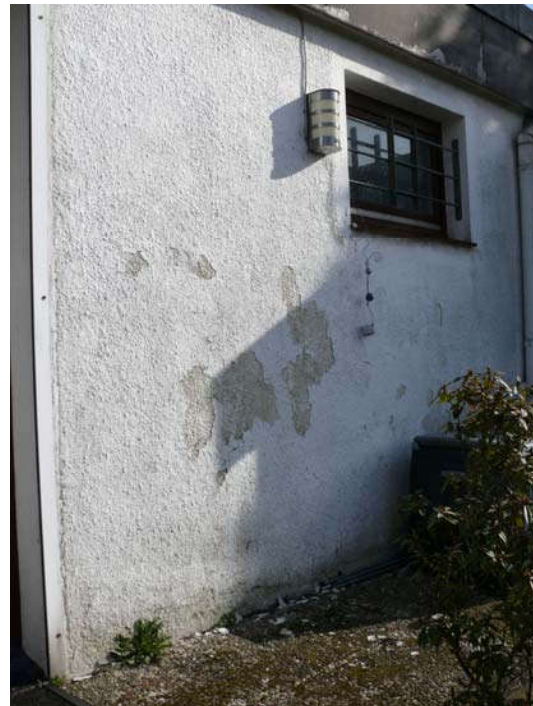
... i.S. von Farbablösungen

... Oberflächenschäden an  
Außenwänden des Anbaus

... sowie Putzrisse und Fassadenverschmutzungen (hier: Fleckenbildung (Bio-Film-Schicht) durch atmosphärische Stabablagerungen)

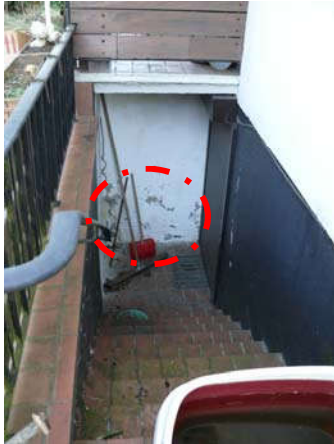
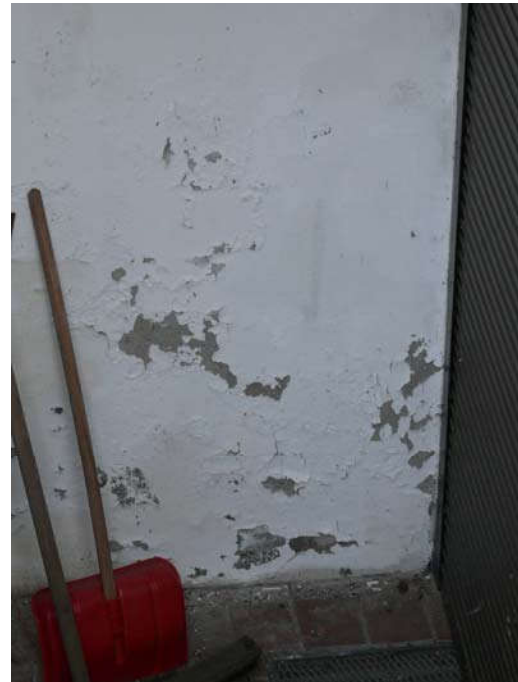
... Oberflächenschäden an Außenwänden des Haupthauses (Kellerniedergang)

... Farbablösungen und Durchfeuchtungerscheinungen im Bereich des Wandanschlusses des Kellerniedergangs

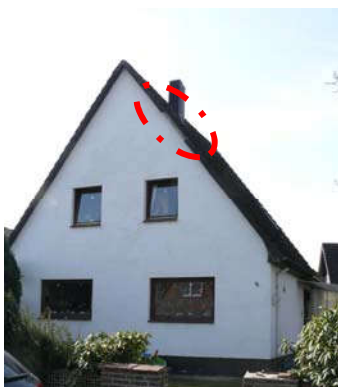
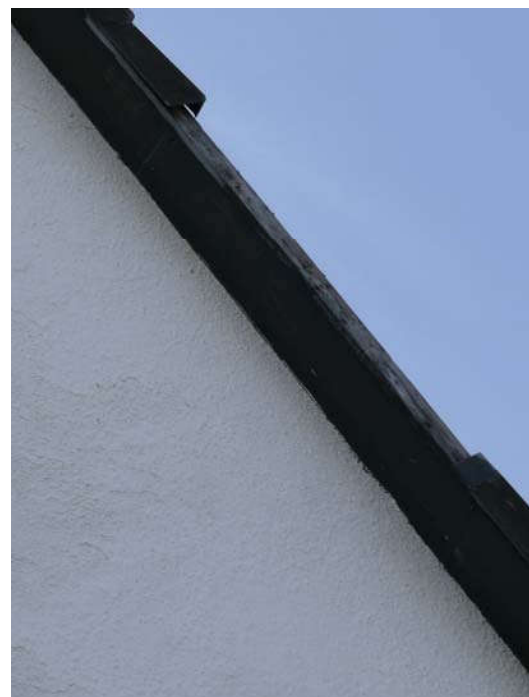
Das Dach des Hauptgebäudes ist mit Dachflächenverschmutzungserscheinungen infolge mikrobiellen Bewuchses (Moosbildung) an den nach Süden hin orientierten Dachflächen versehen. Im Bereich des straßenseitigen Dachüberstandes weisen Beschichtungsschäden an hölzernen Ortgang-Schlagbrettern des straßenseitigen Dachgiebels und Fehlstellen in der Dacheindeckung auf die Überschreitung des Wartungs- und Instandhaltungsintervalls hin.

... Fehlstellen an der Dacheindeckung des Haupthauses im Bereich des (straßenseitigen) Ortgangs

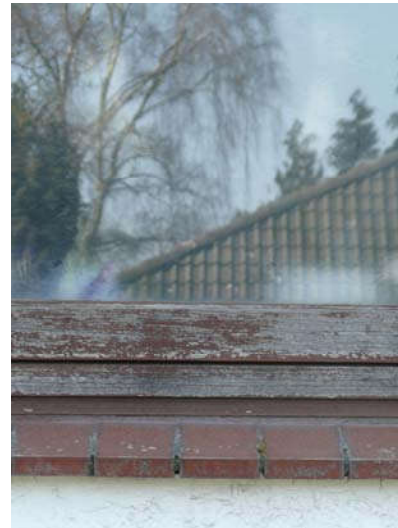
Die Holzfenster zeigen bei besonderer Beanspruchung im Spritzwasserbereich der Fenstersohlbank Farbablösungen und Beschichtungsschäden an den Fensterblendrahmen ausgehend von der Konstruktionsfuge zwischen den senkrechten und waagrechten Holzprofilen des Fensterblendrahmens infolge Überschreitung des Wartungsintervalls und unterlassener Instandhaltung und Instandsetzung. Auch weisen sandende Fugen und Auswaschungen des Fugenmörtels an Fenstersohlbänken im Bereich der nach Osten und damit zur Straßenseite zugekehrten Zimmerfenster auf Überschreitung des Wartungsintervalls und unterlassene Instandhaltung und Instandsetzung hin. Das Vordach im Bereich des Hauseingangs ist mit intensivem Glasbruch versehen und die Stützen aus Metall zeigen Beschichtungsschäden und Farbablösungen infolge der Überschreitung des Wartungs- und Instandhaltungsintervalls.

... Beschichtungsschäden (Farbablösungen) an den senkrechten und waagrechten Holzprofilen von Fensterblendrahmen sowie sandende Fugen und Auswaschungen des Fugenmörtels an Fenstersohlbänken im Bereich der nach Osten (straßenseitigen) Fenster

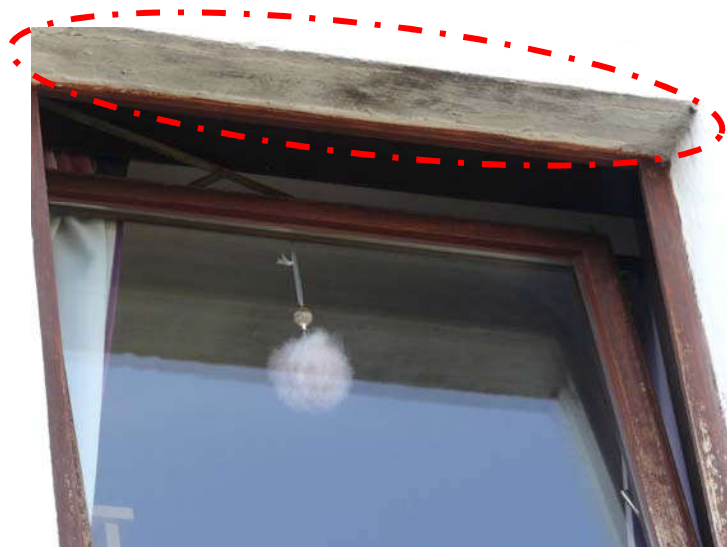
... Untersichten der beiden Fensterstürze der straßenseitigen Fenster im Dachgeschoss weisen bei charakteristischer Schwarzfärbung/Schimmelpilzbefall hin
