## WERTFORTSCHREIBUNG

**Freistehendes Einfamilienhaus**

**22043 Hamburg, Heeskoppel 4**

Wertermittlungsstichtag:	05.07.2024
Tag der Ortsbesichtigung:	05.07.2024
Geschäfts-Nr.:	<b>717 K 8/21</b>
Gutachten vom	14.10.2024

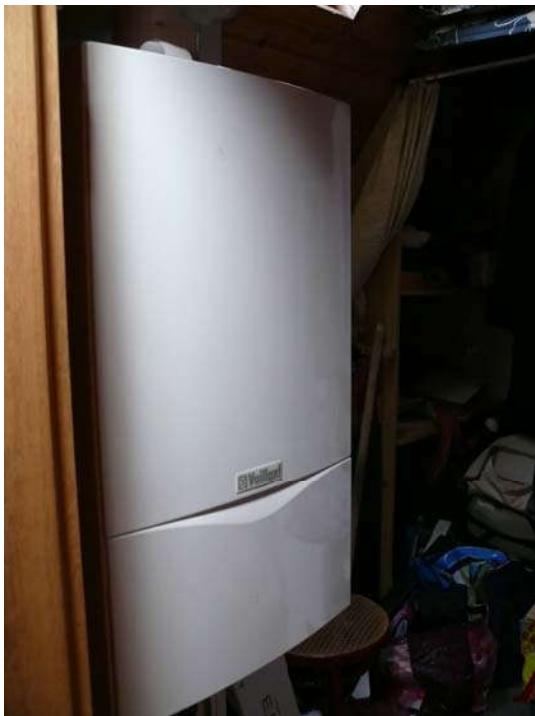
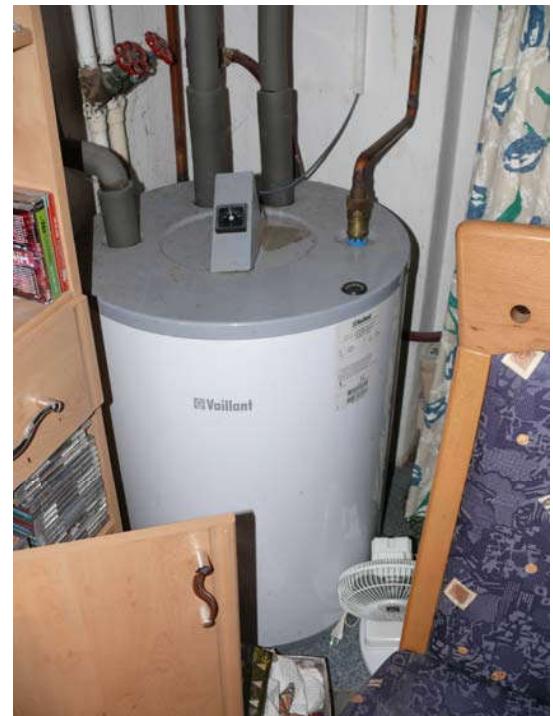
... Gaszentralheizungsanlage (Bauj. 2002,  
Hersteller: Vaillant, VC 196/ 2-C, Brennwerttechnik) mit  
zentraler Warmwasserbereitung und Plattenheizkörper

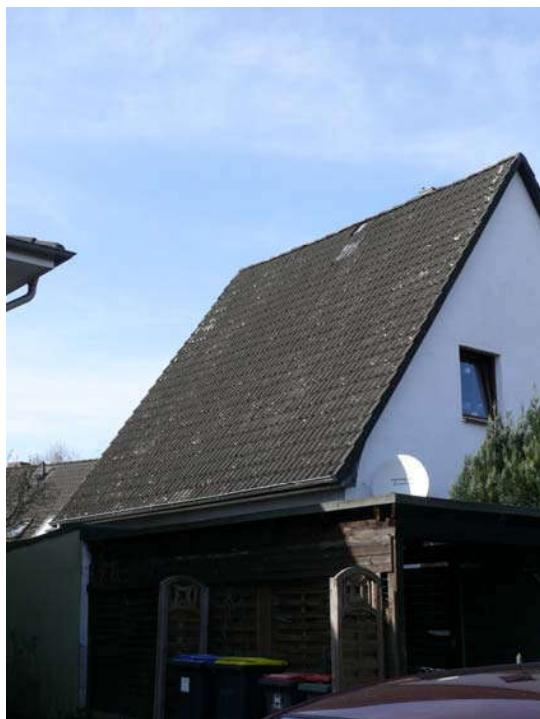
... Haupthaus mit Betondachsteinen

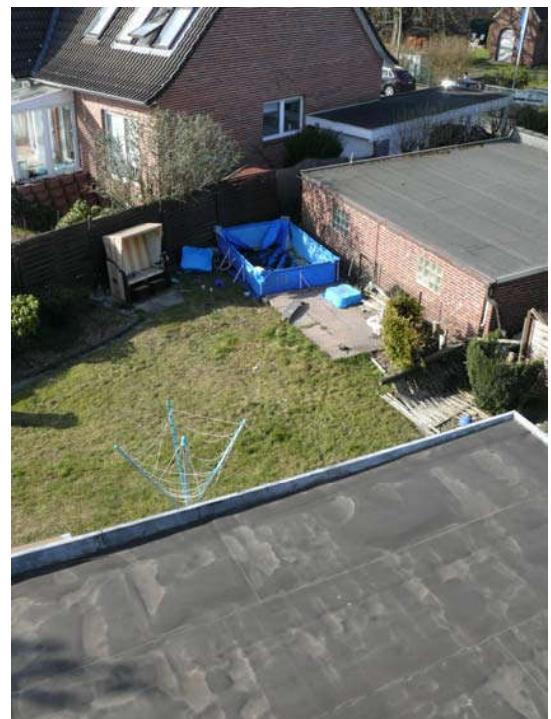
... rückwärtiger Anbau mit Folieneindeckung

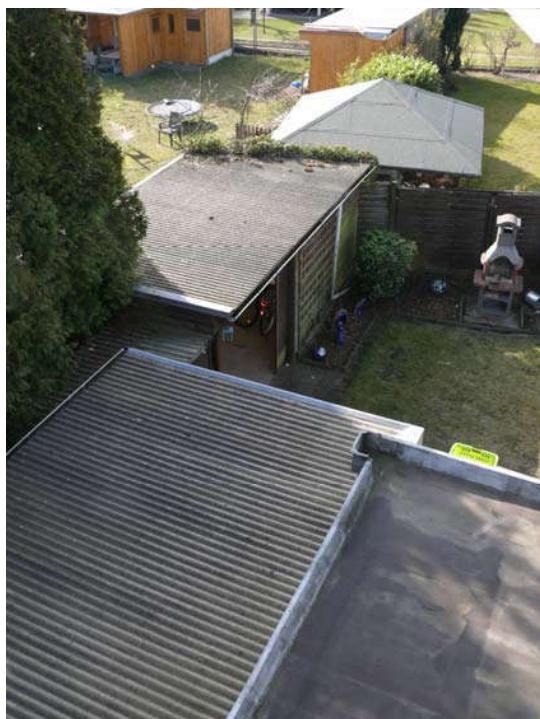
... Gartenhäuschen und Terrassenüberdachung mit Licht-Wellplatteneindeckung

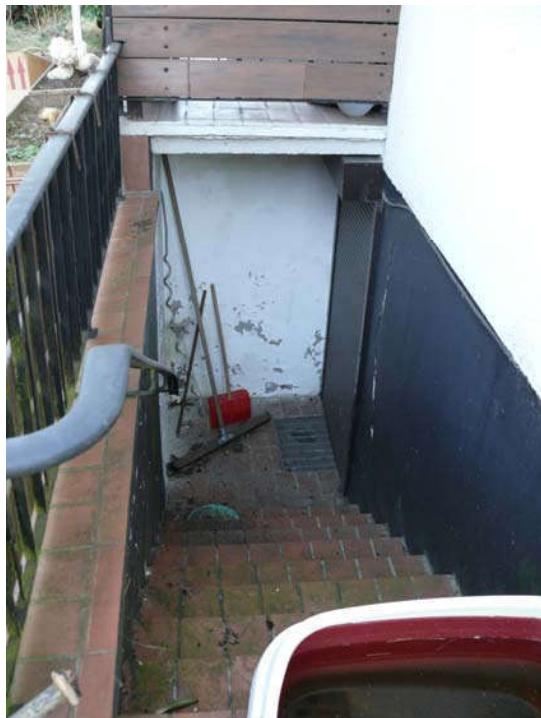
... Kellerniedergang mit Fliesenbelag und Winkelstützmauer

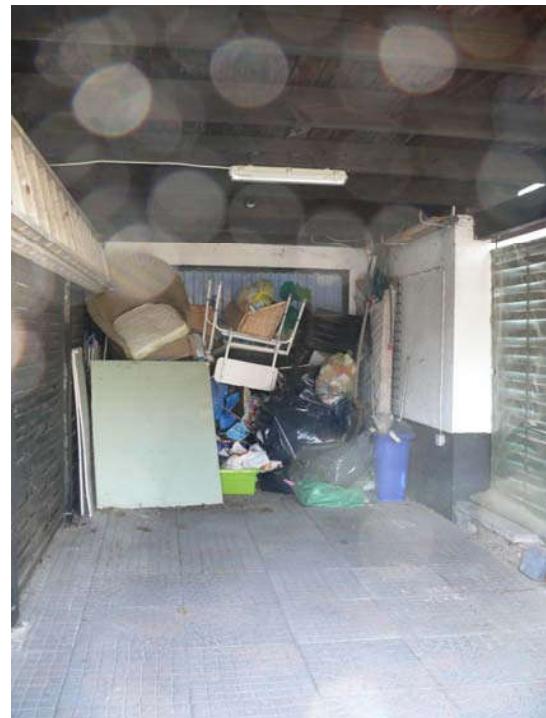
... Carport in hölzerner Pfosten-Riegel-Konstruktion und Betonplattenbelag (Bodenbelag)

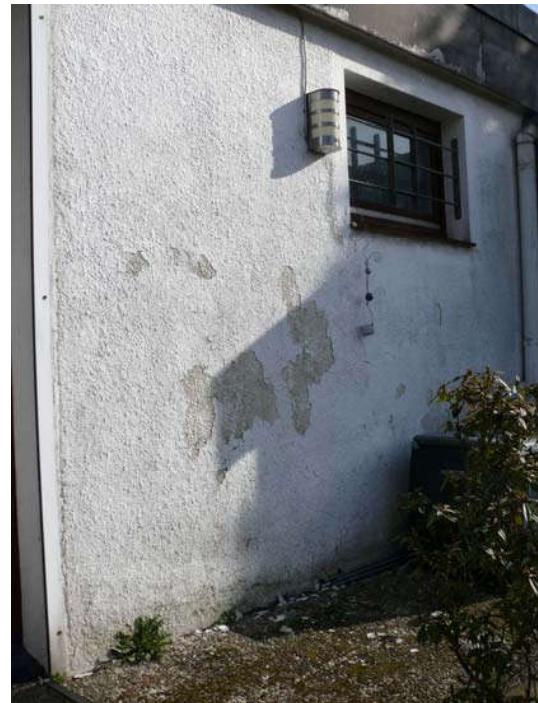
... i.S. von Farbablösungen

... Oberflächenschäden an  
Außenwänden des Anbaus

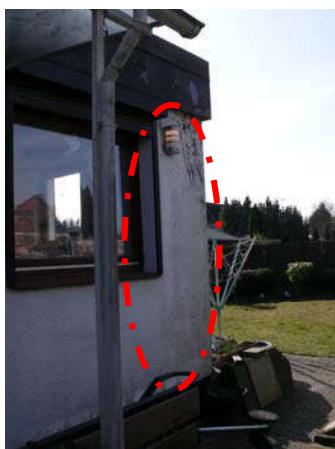
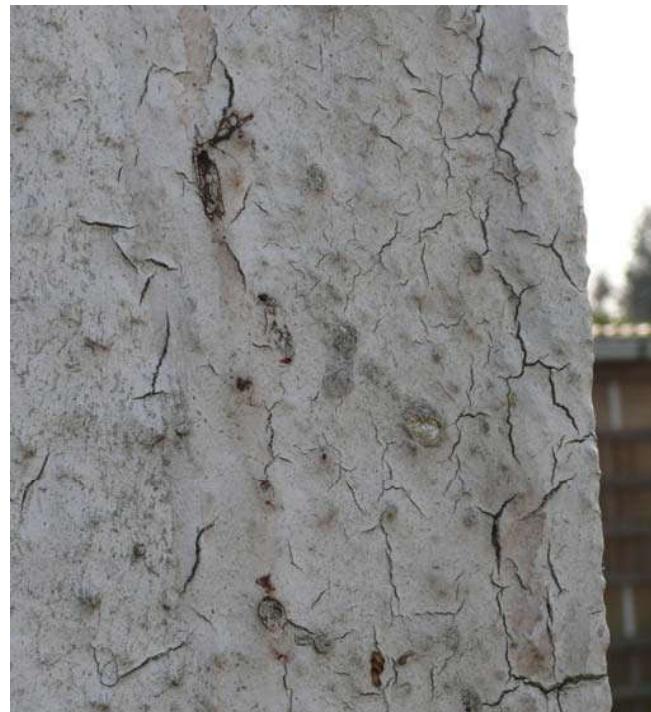
Die nach Norden und Westen zugekehrten Außenfassaden des Haupthauses/ Anbau weisen bei vorhandenen Oberflächenschäden (Putzrisse, Farbablösungen und Fassadenverschmutzung (hier: schollenartige Fleckenbildung (Bio-Film-Schicht) durch atmosphärische Stabablagerungen bzw. aufgrund von Temperaturgefälle bei (begünstigenden) tauwasserträchtigen kleinklimatischen Rahmenbedingungen auf beschatteten Fassadenflächen) auf Instandhaltungsrückstände infolge Alterung und Abnutzung hin. Die Untersichten der beiden Fensterstürze der straßenseitigen Fenster im Dachgeschoß weisen bei charakteristischer Schwarzfärbung/ Schimmelpilzbefall infolge eines bei dauerhafter Kippstellung von Fenstern bestehenden Temperaturgefälles (innen und außen) und der damit in Verbindung stehenden sich bildenden Oberflächenfeuchte auf unsachgemäßes und nutzerspezifisches Lüftungsverhalten bei zugleich bestehendem Instandhaltungsrückstau hin.

... sowie Putzrisse und Fassadenverschmutzungen (hier: Fleckenbildung [Bio-Film-Schicht] durch atmosphärische Stabablagerungen)

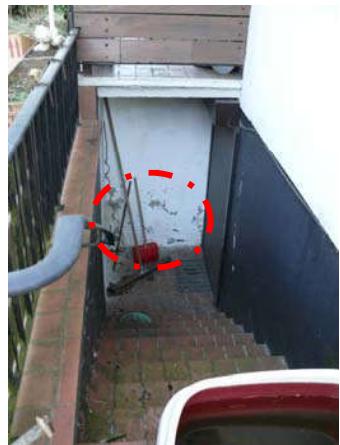
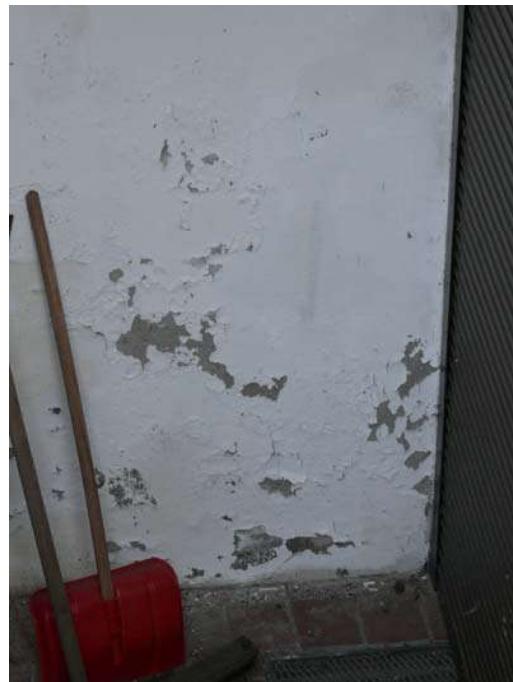
... Oberflächenschäden an Außenwänden des Haupthauses (Kellerniedergang)

... Farblösungen und Durchfeuchtungsscheinungen im Bereich des Wandanschlusses des Kellerniedergangs

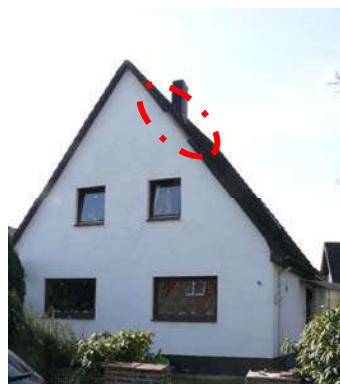
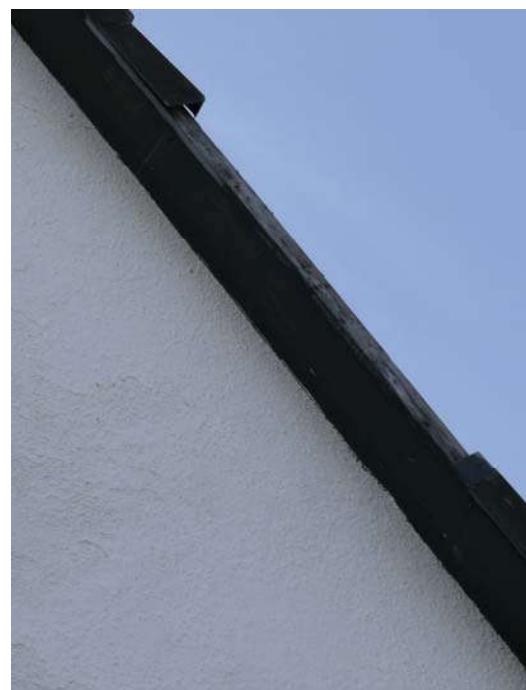
Das Dach des Hauptgebäudes ist mit Dachflächenverschmutzungserscheinungen infolge mikrobiellen Bewuchses (Moosbildung) an den nach Süden hin orientierten Dachflächen versehen. Im Bereich des straßenseitigen Dachüberstandes weisen Beschichtungsschäden an hölzernen Ortsgang-Schlagbrettern des straßenseitigen Dachgiebels und Fehlstellen in der Dacheindeckung auf die Überschreitung des Wartungs- und Instandhaltungsintervalls hin.

... Fehlstellen an der Dacheindeckung des Haupthauses im Bereich des (straßenseitigen) Ortgangs

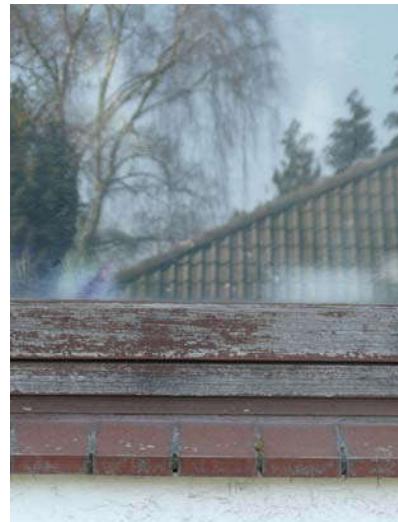
Die Holzfenster zeigen bei besonderer Beanspruchung im Spritzwasserbereich der Fenstersohlbank Farbablösungen und Beschichtungsschäden an den Fensterblendrahmen ausgehend von der Konstruktionsfuge zwischen den senkrechten und waagrechten Holzprofilen des Fensterblendrahmens infolge Überschreitung des Wartungsintervalls und unterlassener Instandhaltung und Instandsetzung. Auch weisen sandende Fugen und Auswaschungen des Fugenmörtels an Fenstersohlbönen im Bereich der nach Osten und damit zur Straßenseite zugekehrten Zimmerfenster auf Überschreitung des Wartungsintervalls und unterlassene Instandhaltung und Instandsetzung hin. Das Vordach im Bereich des Hauseingangs ist mit intensivem Glasbruch versehen und die Stützen aus Metall zeigen Beschichtungsschäden und Farbablösungen infolge der Überschreitung des Wartungs- und Instandhaltungsintervalls.

... Beschichtungsschäden (Farbablösungen) an den senkrechten und waagrechten Holzprofilen von Fensterblendrahmen sowie sandende Fugen und Auswaschungen des Fugenmörtels an Fenstersohlbänken im Bereich der nach Osten (straßenseitigen) Fenster

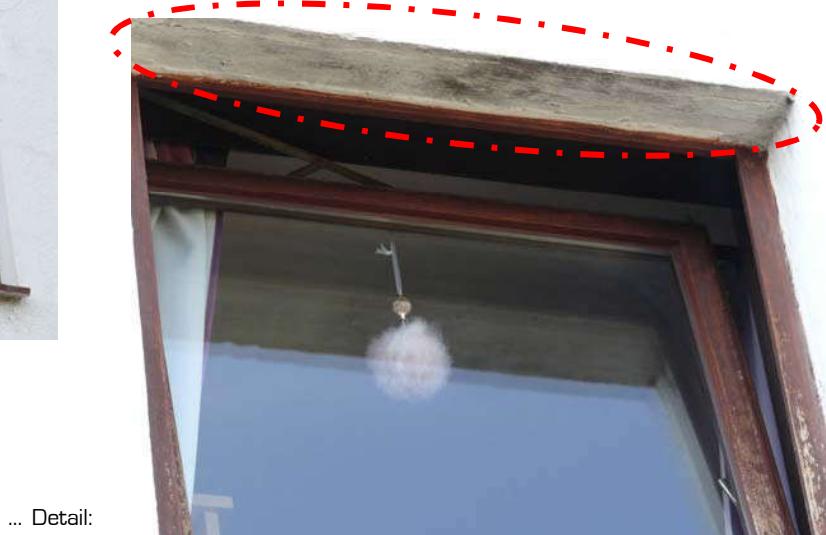
... Untersichten der beiden Fensterstürze der straßenseitigen Fenster im Dachgeschoß weisen bei charakteristischer Schwarzfärbung/Schimmelpilzbefall hin
