Verkehrswertgutachten

802 K 50/25

Marienhof 7a, 22399 Hamburg

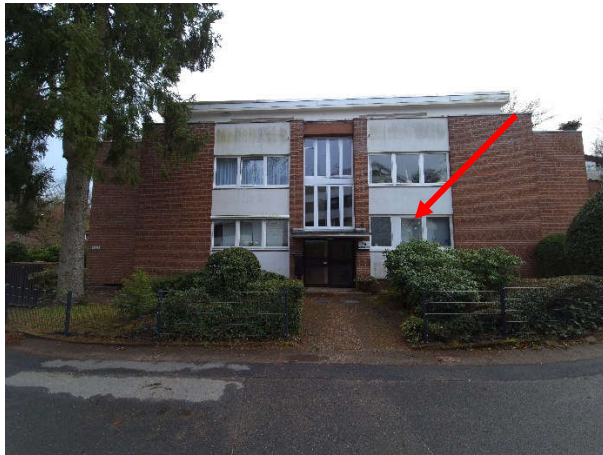
Gebäudevorderseite Nr. 7a (Norden)

Bauart massiv, Streifenfundamente, Stahlbetondecken, Klinker- und Putzfassade, Staffelgeschoss Putzfassade, Flachdach mit Bitumenbahnabdichtung, Zinkattika, Regenwasserentwässerung innenliegend, isolierverglaste Holzfenster, an den Erdgeschossfenstern Außenrolläden, Fenstersohlbänke aus Flachklinker, Hauseingangstür aus Aluminium mit großen Glasausschnitten, feststehendes Seitenteil, Klingel- und Gegensprechanlage, Eingangspodest aus Waschbeton, Betonvordach mit Zinkeinfassung, außenliegende Briefkastenanlage.

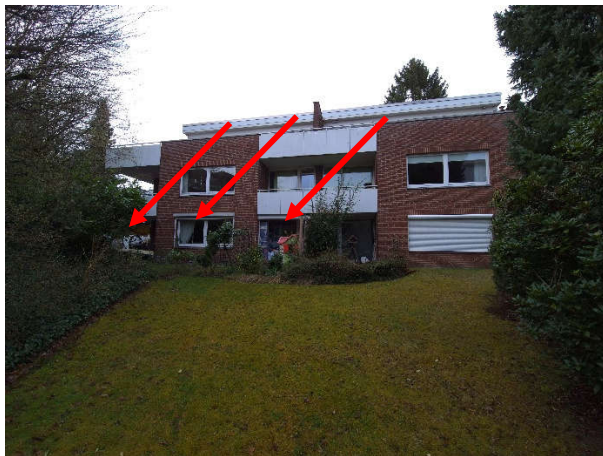
Gebäuderückseite Nr. 7a (Süden)

An den Putzfassaden, insbesondere in Dachanschlussnähe, sind Verfärbungen erkennbar. Im Protokoll der Eigentümerversammlung 2024 konnte mangels Angeboten noch kein Beschluss über die Reinigung der Fassadenflächen gefasst werden.

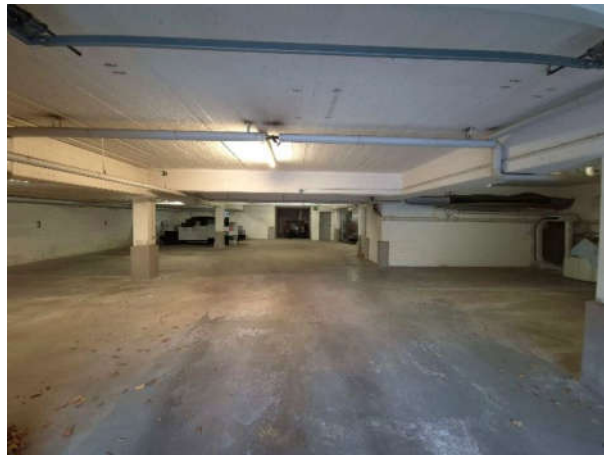
Tiefgarage mit beschichtetem Betonfußboden, Wände mit gestrichenem Mauerwerk, Decke schalungsrau, elektrisch betriebenes Deckensektionaltor.

Tiefgarage
