# GUTACHTEN

über den Verkehrswert (Marktwert) i.S. § 194 BauGB

Verkehrswert des mit einem Gewerbeobjekt (Hotel) bebauten Grundstücks  
Grevenweg 83 in 20537 Hamburg-Hamm  
zum Wertermittlungsstichtag 01.11.2022

902 K 12/22 Geschäftsnummer des Auftraggebers  
Amtsgericht Hamburg-St. Georg, Lübeckertordamm 4, 20099 Hamburg  
Gutachten- Nr.: / VI mit 46 Seiten zuzüglich 17 Seiten für Anlagen

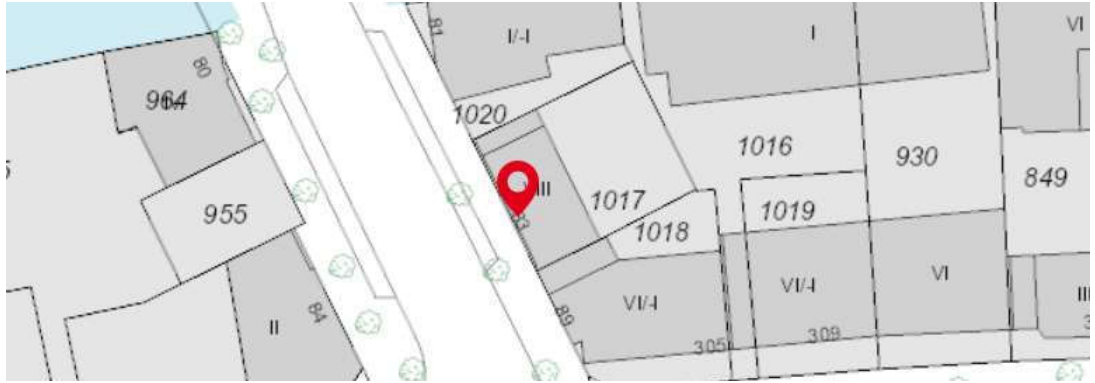
Liegenschaftskarte (Norden rechts) © FHH, LGV

**Gestalt/Form** Das Flurstück verfügt laut Grundbuchauszug/Liegenschaftskataster über eine Größe von 589qm. Es handelt sich um ein Reihengrundstück mit regelmäßigem, fast quadratischem Zuschnitt und nach Osten etwas abfallender Topographie. Die Straßenfront zum „Grevenweg“ beträgt rd. 22,0m; die mittlere Tiefe misst rd. 27,0m.

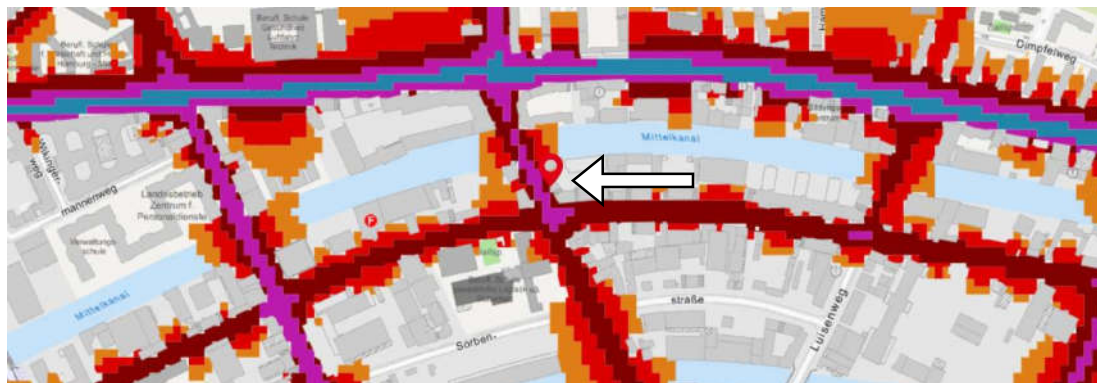
Lärmkarte Hamburg 2017 © FHH, LGV

Für das Flurstück 1017 wird ein aus 24h-Zeitbereichen berechneter Lärmindex/Schallpegel „ $L_{DEN}$ “ von 70-75 dB(A) bzw. ein Nachtzeit-Pegel „ $L_{night}$ “ von 60-65 dB(A) kartiert. Die Werte deuten auf ein | **erhöhtes „Lästigkeitspotential“** |. Es wird unterstellt, dass Umwelteinwirkungen in den Bodenrichtwerten berücksichtigt sind; eine weitergehende Erkundung erfolgt nicht (> Seite 5).

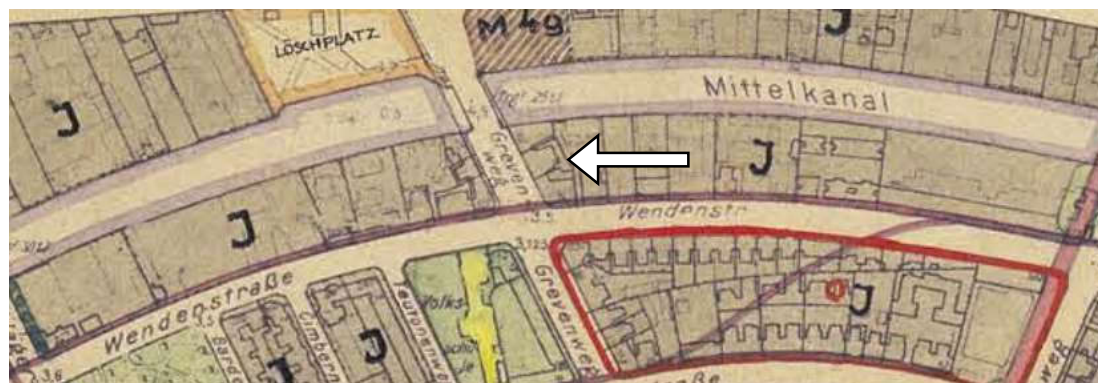
Planzeichnung © FHH, LGV

**Festsetzungen** Für das Flurstück 1017 gilt eine Festsetzung als Industriegebiet. Weitere Ausweisungen oder Ausführungsvorschriften existieren nicht.

**Zulässige Vorhaben** Es handelt sich um einen einfachen Bebauungsplan i.S.v. §30 (3) BauGB ohne Festsetzungen zu Straßenverkehrsflächen und/oder Baugrenzen. Nach §10 BPVO dienen „Industriegebiete“ industriellen und gewerblichen Zwecken; nach BauNVO ist dieses Gebiet v.a. störungsreichen Betrieben vorbehalten, die in anderen Baugebieten unzulässig sind. Für Teile des Gebiets und im Einzelfall können besonders gefährdende/belästigende Betriebe ausgeschlossen werden; sie können auf bestimmte Gebiete verwiesen werden. Wohnungen dürfen nur für Werk-aufsicht und Werkleitung als Zubehör zu Industrie-/Gewerbeanlagen errichtet werden.

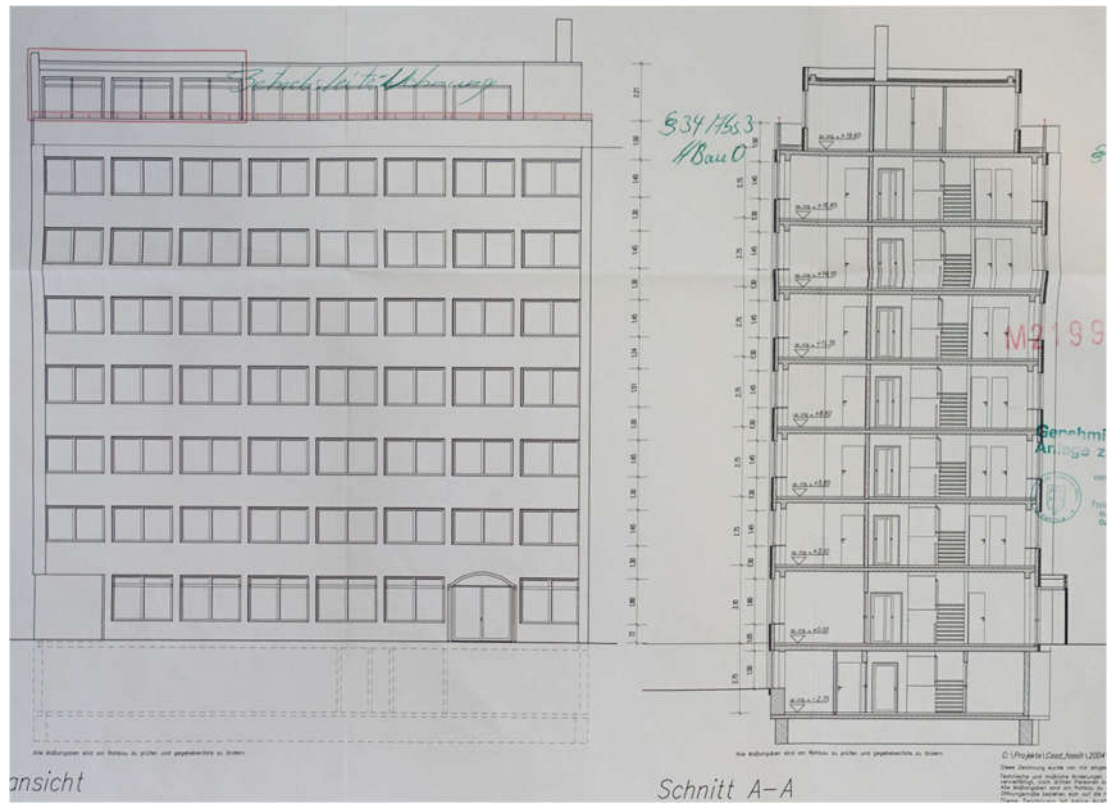
### ■ Straßenansicht / Querschnitt

(Planstand 2005 / hier ohne Maßstab / Quelle: Bauakte / Erweiterung des Staffelgeschosses nicht ausgeführt)

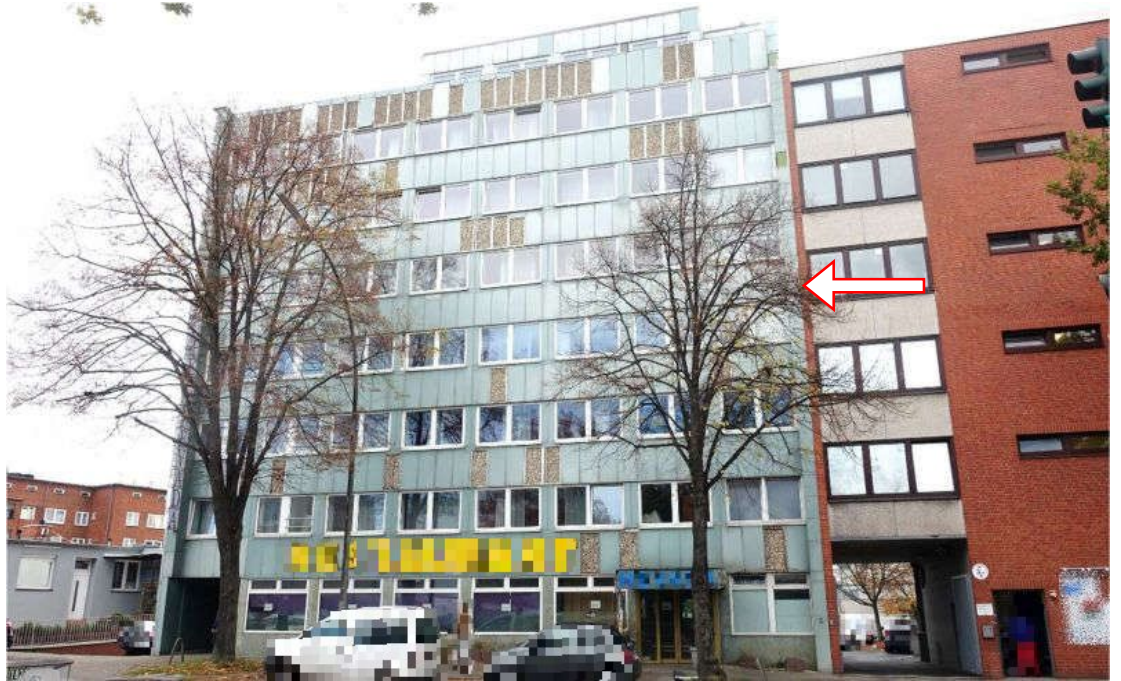
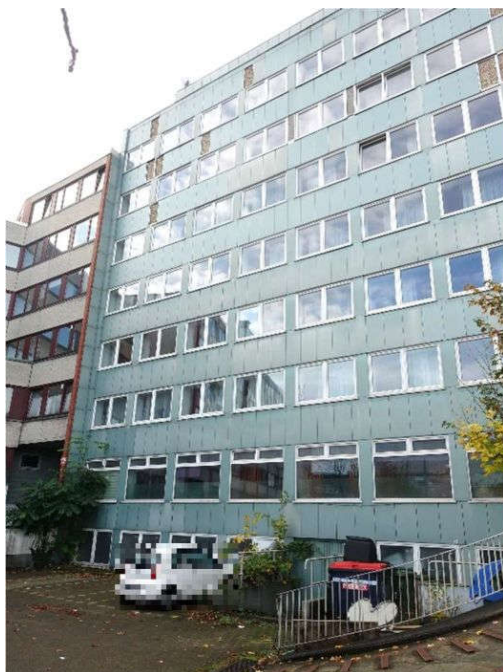
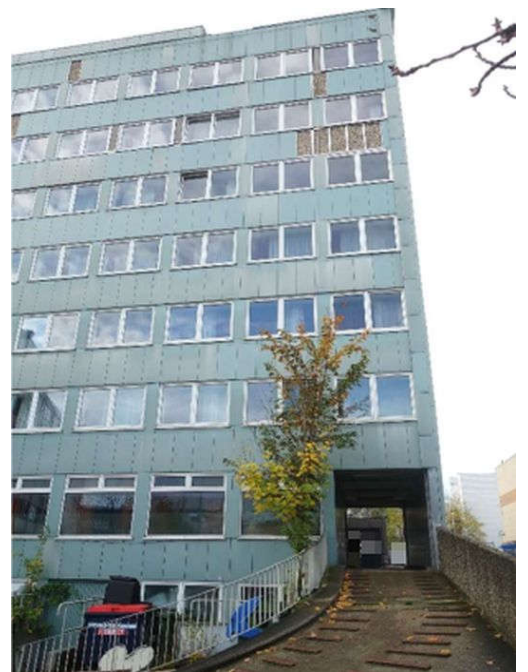
■ | Straßen-/Hoffassade

**Fassaden/-flächen** An der Gebäudehülle existieren erhebliche Schäden. Diverse Fassadenplatten an der Straßen-/Hofseite fehlen; an frei liegenden Unterkonstruktionen war Korrosion erkennbar. Die Fassade ist nicht wetterfest. Auskunftsgemäß ist eine Fassadensanierung geplant; Unterlagen hierzu wurden nicht zur Verfügung gestellt. Es wird eine Sicherung bzw. Kontrolle der Fassade, ggfs. durch einen Sachverständigen für Bauschäden, empfohlen.

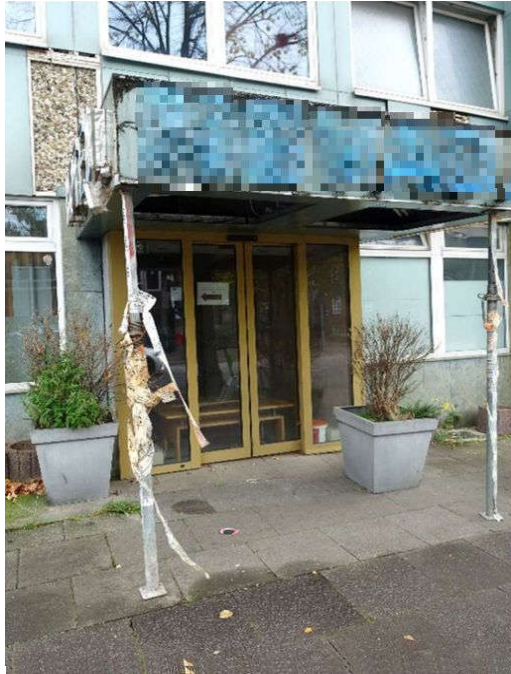
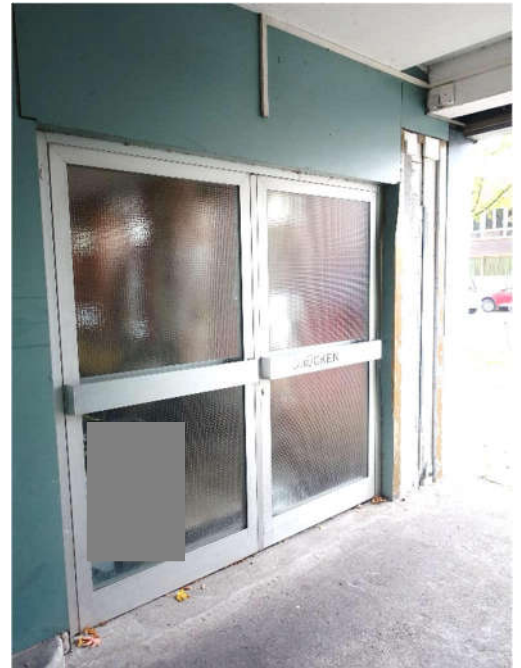
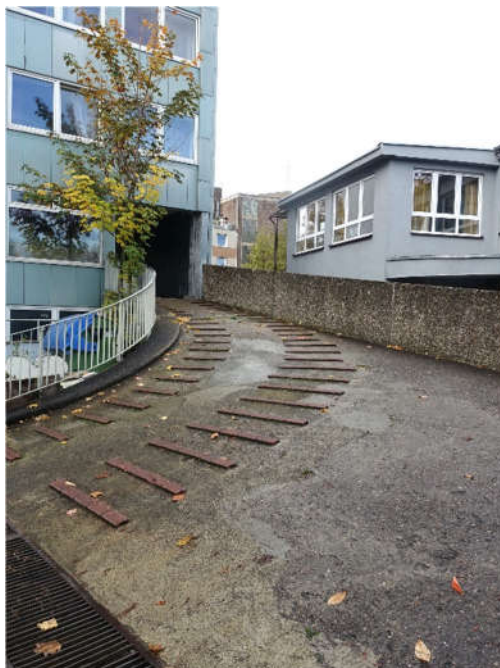
■ | Eingangs-/Zufahrtssituation

**Außenanlagen** Die Außenanlagen befinden sich in einem mäßigen Zustand mit Beton- rissen an Rampe/Hausdurchfahrt und Schäden am Rampengeländer. Das Vordach ist abgängig; zur statischen Sicherung wurden Drehsteifen aufgestellt. Diverse Bauteile sind wirtschaftlich überaltert. Der Dichtigkeitsnachweis der Grundleitungen liegt nicht vor.
