EXPOSEE AUSSEN BESICHTIGUNG

**VERKEHRSWERTERMITTLUNG (nach § 194 BauGB)
zum Zwecke der Zwangsversteigerung**

mit einem Wohn- Geschäftshaus bebautes Grundstück,
Forstgasse 15, 37269 Eschwege

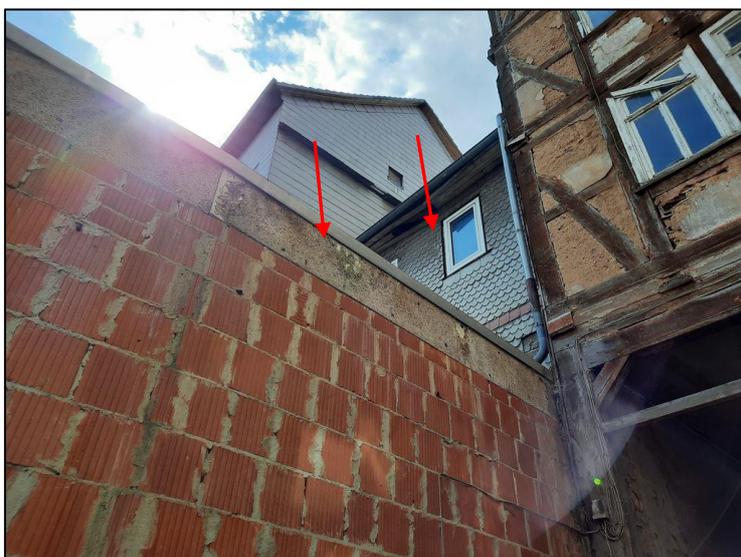
Außenansicht:	Fassade straßenseitig: verputzt. Erdgeschoß Fensterfront. Fensterrahmen weiß. Rückseite mit Eternitplattenverkleidung soweit erkennbar. Anbau unverputztes Mauerwerk.
Hauseingangsbereich:	Eingangstüren zum Treppenhaus und zur gewerblichen Nutzfläche im EG aus Holz, braun, mit Glasausschnitt. Eingang zurückgesetzt.
Konstruktion:	
Konstruktionsart:	Keller Massivbauweise, Mauerwerk. Erd-, Ober- und Dachgeschoß teils Mauerwerk, teils altes Holzfachwerk. Anbau Mauerwerk.
Geschossdecken:	über Keller Massivdecke; im Anbau Stahlbeton. Sonst Holzbalkendecken.
Treppen:	wegen Außenbesichtigung keine Aussage möglich.
Fenster:	soweit erkennbar Kunststofffenster, weiß. Rollläden nicht vorhanden. Fensterfront Erdgeschoß aus Holz.
Dach:	
Dachkonstruktion:	Holzdach ohne Dachaufbauten.
Dachform:	Satteldach.
Dacheindeckung:	Dachziegel, rot.
Dachflächen:	Annahme: keine Dämmung vorhanden, da nicht ausgebaut.

Abb. 11: Rückansicht von Nachbargrundstück aus, links Anbau EG
Frielendorf, 18.07.2023
