AZ: 3 K 30/2023

EXPOSEE

VERKEHRSWERTERMITTLUNG (nach § 194 BauGB) zum Zwecke der Zwangsversteigerung

74/100stel Miteigentumsanteil, verbunden mit dem Sondereigentum an den
Räumen Nr. 1 des Aufteilungsplans (Teileigentum) und
26/100stel Miteigentumsanteil, verbunden mit dem Sondereigentum an den
Räumen Nr. 2 des Aufteilungsplans (Wohnungseigentum)
an dem mit einem Wohngebäude und Gewerberäumen bebauten Grundstück
Kleinfeld 3, 37296 Ringgau-Röhrda

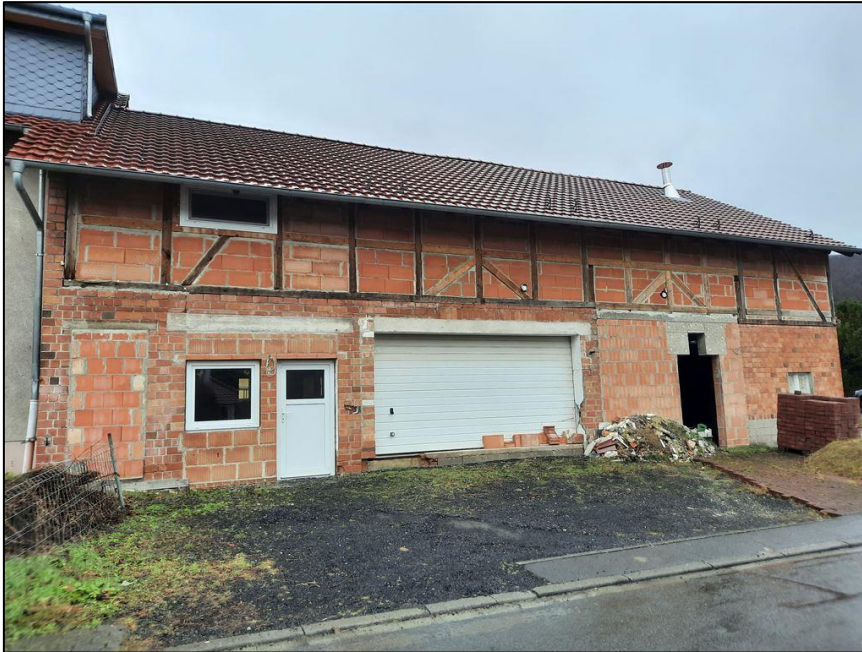
Abb. 1: Teileigentum TEG, Ansicht Nordseite

Miteigentumsanteil:	lt. Teilungserklärung: 74/100stel Miteigentumsanteil an nicht zu Wohnzwecken dienenden Räumen Nr. 1, gelegen im Erdgeschoß und Obergeschoß, s. auch Planunterlagen Anlage 4. Lt. Grundbuch: bezüglich eines PKW-Abstellplatzes wurde keine Nutzungsregelung getroffen.
Besichtigung:	Innenbesichtigung aller Räume war möglich.
Art des Gebäudes:	an Wohnhaus angebaute zweigeschossige ehemalige Scheune und Garage mit zwei eingeschossigen Anbauten, ausgebaut zu gewerblich genutzten Produktionsräumen.
Baujahr:	ca. 1963 (nach Eigentümerangaben).
Modernisierungen:	ca. 2010 – 2015 Um- Anbau und Modernisierungen.
Energieeffizienz:	Energieausweis liegt nicht vor.
Barrierefreiheit:	Zugang zum Erdgeschoß barrierefrei möglich. Schwellenfrei, aber nicht barrierefrei durch Treppen zum Keller- und Obergeschoß.
Außenansicht:	Fassade unverputzt, Ziegelmauerwerk sichtbar (fehlende Fertigstellung). Fensterrahmen weiß.

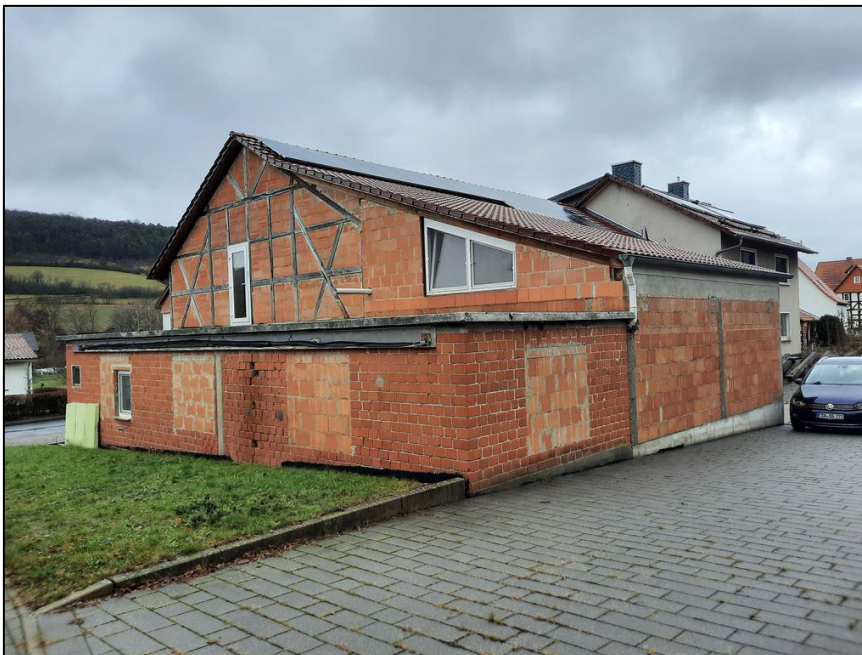
Abb. 2: TEG, Ansicht Westseite und Südseite

Bauschäden: -Außenwand Anbau Feuchteschaden und Schadstellen an Ziegelwand innen und außen.
Die Aufzählung ist ggf. nicht abschließend. Schäden soweit augenscheinlich und offensichtlich ohne Bauteilöffnung beim Ortstermin erkennbar. Schadensnennung und Einschätzung erfolgt nur im Rahmen der Verkehrswertermittlung.

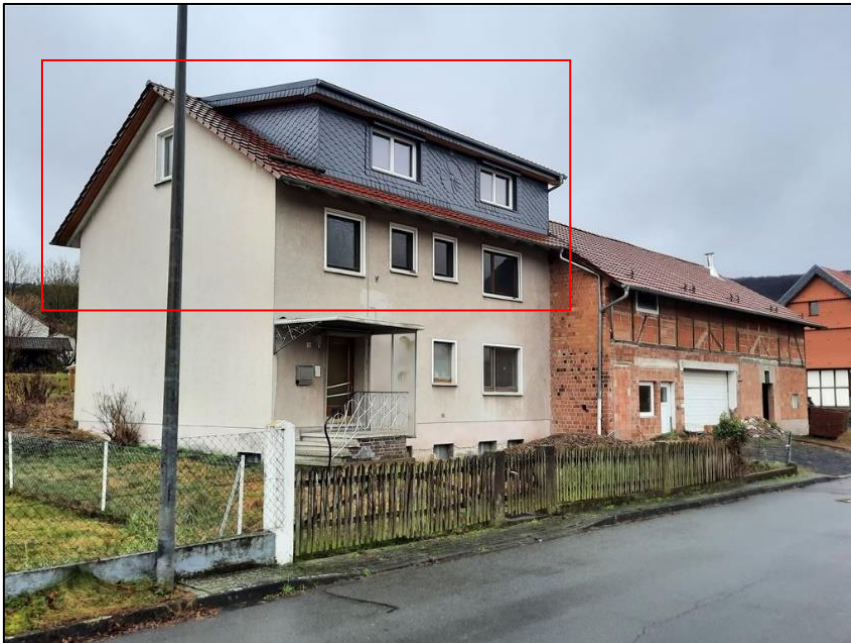
Abb. 3: Wohnungseigentum WEG, Nordansicht und Ostansicht

Miteigentumsanteil:	lt. Teilungserklärung: 26/100stel Miteigentumsanteil an der Wohnung Nr. 2, im Obergeschoß und Dachgeschoß, s. auch Planunterlagen Anlage 4. Lt. Grundbuch: bezüglich eines PKW-Abstellplatzes wurde keine Nutzungsregelung getroffen.
Besichtigung:	Innenbesichtigung aller Räume war möglich.
Art des Gebäudes:	ehemaliges Zweifamilienwohnhaus, daran gewerblich genutzte Produktionsräume angebaut.
Baujahr:	ca. 1963 (nach Eigentümerangaben).
Modernisierungen:	ca. 2010 – 2015 Um- Anbau und Modernisierungen.
Energieeffizienz:	Energieausweis liegt nicht vor.
Barrierefreiheit:	Zugang nicht barrierefrei durch Eingangstreppe. Sonst nicht barrierefrei durch Treppen zum Keller- und Obergeschoß.
Außenansicht:	Fassade verputzt. Sockel leicht abgesetzt und verputzt. Fensterrahmen braun.
Eingangsbereiche:	Hauseingangstür aus Holz, braun, mit Glasausschnitt. Drei Eingangsstufen mit Podest, Vordach und seitlicher Windschutz.
