EXPOSEE - WERTERMITTLUNG

Ferienhaus
Seepark 88 (Feriendorf III)
36275 Kirchheim- Reiboldshausen

Az.: 4 K 9/23

GUTACHTEN-NR. 23058

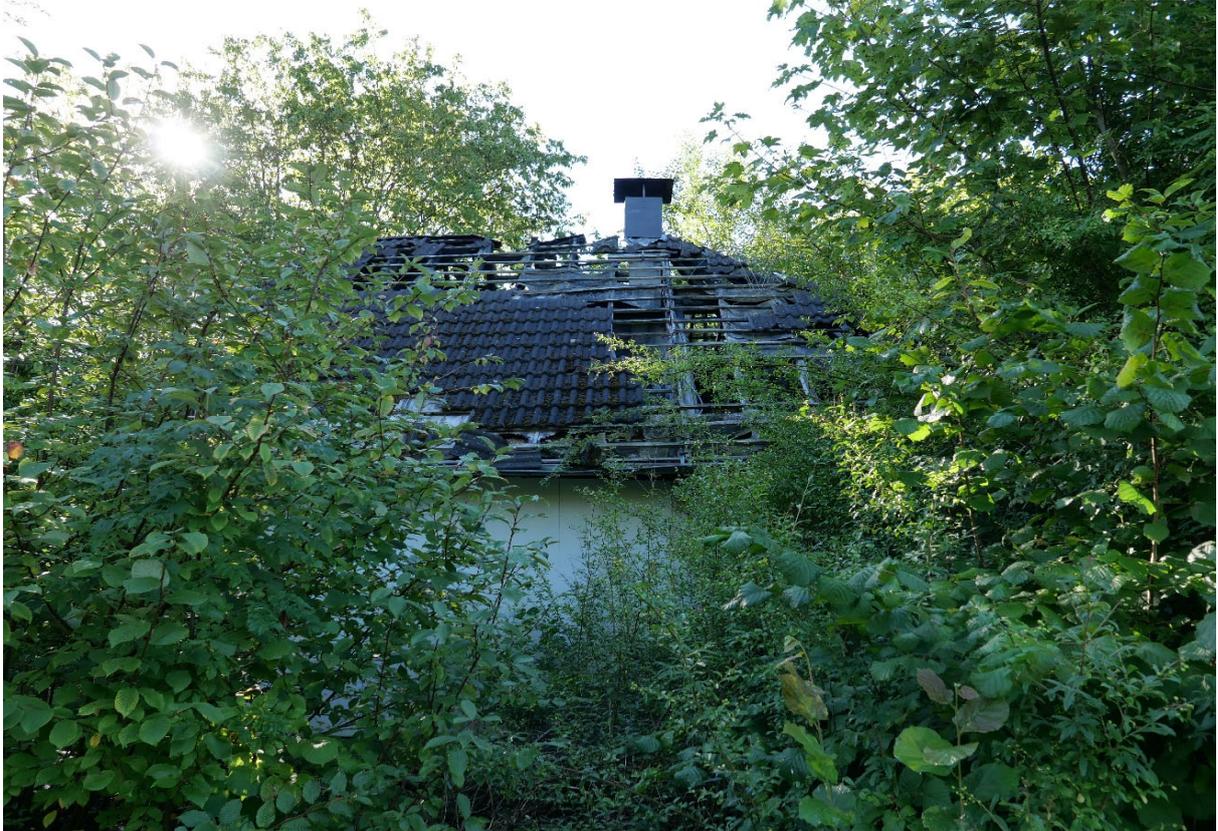
Objektfoto 1 (Ferienhaus, Blick aus der Anliegerstraße)

Das zu bewertende Gebäude ist aufgrund eines Brandes im Jahre 2011 zum Ortstermin als Brandruine vorzufinden. Durch den Leerstand ist das Grundstück überwiegend bewachsen und völlig zugewuchert. Aus der Anliegerstraße ist das Objekt kaum ersichtlich, eine Zuwegung ist nur durch das Strauchwerk und Baumbestand möglich.

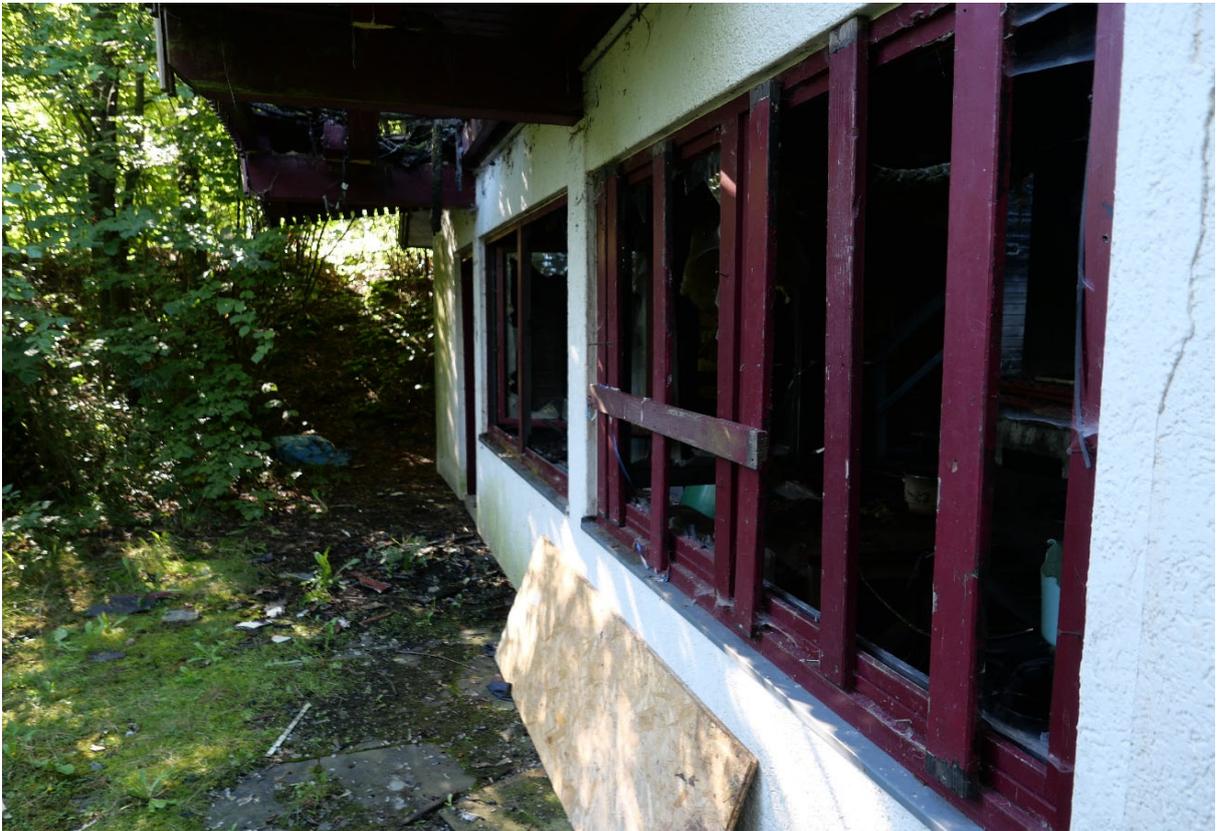
Objektfoto 2

Zum Ortstermin am 05.09.2023 entspricht der bauliche Zustand einem Totalschaden. Die Wohnräume im Erdgeschoss sind in einem völlig unzumutbaren Zustand. Eine Begehung des Dachgeschosses hat aufgrund der unzureichenden Standsicherheit nicht stattgefunden.

In Anbetracht des Zustandes wird das Ferienhaus einem Abriss unterstellt, was dem gewöhnlichen Geschäftsverkehr entspricht. Eine Sanierung erachtet sich hierbei als unwirtschaftlich.
