W E R T G U T A C H T E N

gem. Beschluss des Amtsgericht Fritzlar vom 03.06.2024

Bewertungsobjekt: lfd. Nr. 1 Gebäude - u. Freifläche-Wohnen - 806 qm

Geschäfts-Nr. : 06 K 9/23

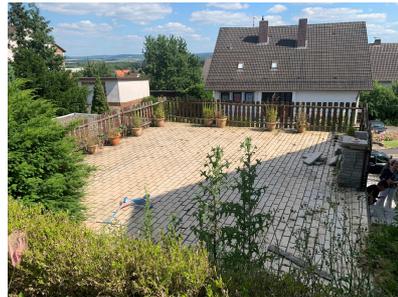
Art des Gebäudes:	Massivbauweise
Gebäudealter:	Baujahr 1980
Gründung:	augenscheinlich nicht erkennbar,
Abdichtung, Drainage:	augenscheinlich nicht erkennbar
Außenwände:	Mauerwerk mit Putzfassade
Dachausführung:	Flachdach mit Spaltplattenbelag, Holzabsturzsicherung

(Terrasse über Doppelgarage)
